SINTEF RAPPORT

**Gjennomgang av tekniske krav til oppdrettsanlegg
- basert på rømmingstilfeller i januar 2006**

Østen Jensen

FHL havbruk

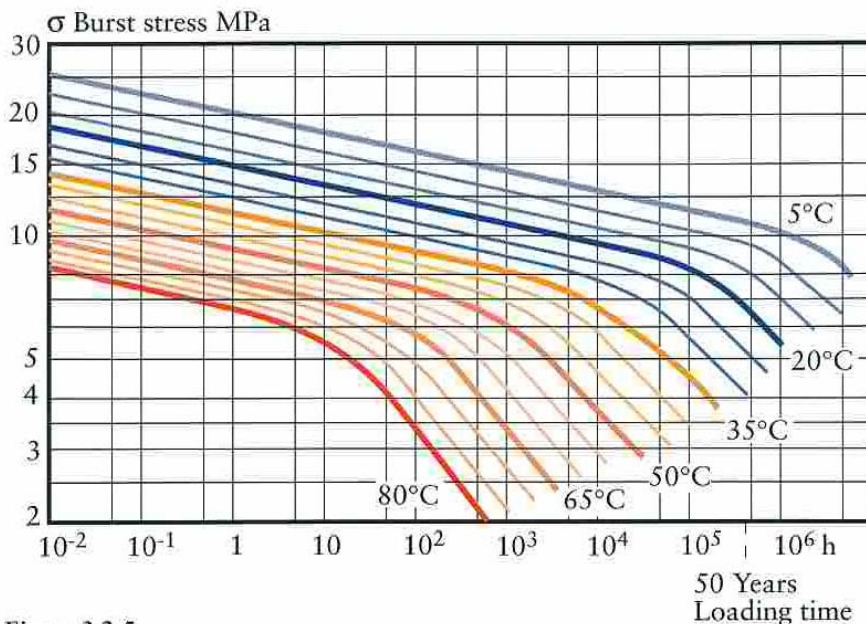
Figure 3.2.5

Plast har kompliserte materialegenskaper i forhold til andre konstruksjonsmaterialer som stål og aluminium. Egenskapene til plast er avhengig av varighet til belastning og temperatur, se Figur 6.

Figur 6 Kapasitet som en funksjon av belastningstid og temperatur.

Som figuren viser svekkes kapasiteten til materialer når belastningstiden og temperatur øker. Det er derfor viktig at man bruker de verdiene som er oppgitt i NS 9415 ved dimensjonering av plastringer. Det gjelder for både flyter og klammer/rekkestøtter hvis de er laget av plast. Lokal knekking av plastrør i forbindelse med ovalisering av flyter på grunn av strøm er et annet vanlig problem, se Figur 7.
