Rapport

Målinger på klimatisert tørrfisklager

Prosjekt: #900001 Pilotanlegg for optimal lagring av tørrfisk

EMNEORD:
Tørrfisk
Lagringsbetingelser
Klimatisert lagerVERSJON
02DATO
2013-03-06FORFATTER(E)
Frode Frydenlund
Kristina Norne WidellOPPDRAGSGIVER(E)
FHFOPPDRAGSGIVERS REF.
Frank JakobsenPROSJEKTNR
16X792ANTALL SIDER OG VEDLEGG:
21+ vedlegg

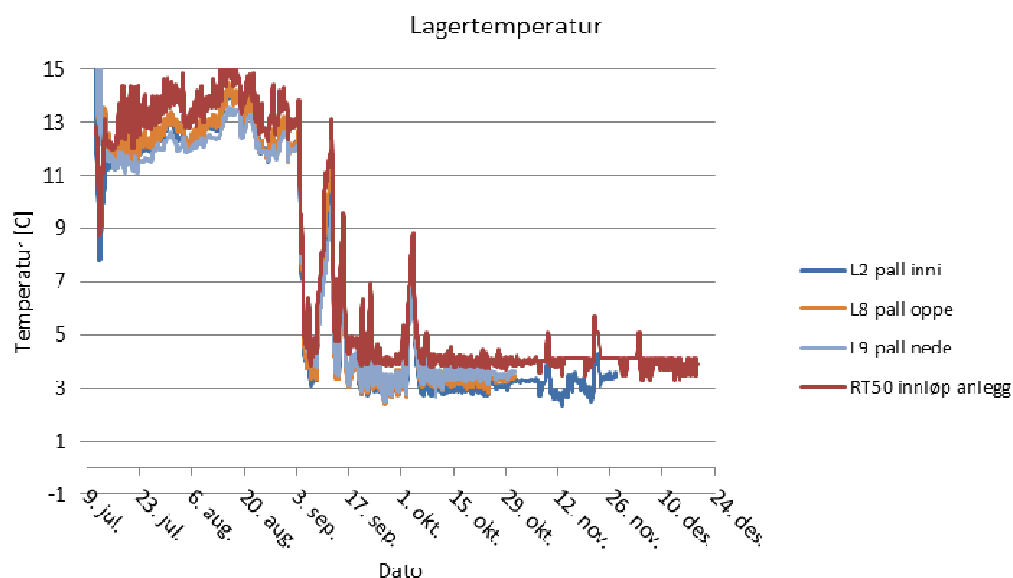
Figur 6 Temperatur i lager i måleperioden

Figur 6 viser temperaturutviklingen i lageret i måleperioden. Klimatiseringsanlegget ble igangkjørt 4 september 2012, men driften var uregelmessig de første 2 ukene. Regulær drift fra ca. 16 september 2012, med et 2 dagers opphold den 3-4 oktober 2012. Etter regulær drift er temperaturen relativt konstant i området 3 - 4 °C, og i henhold til spesifikasjonene.

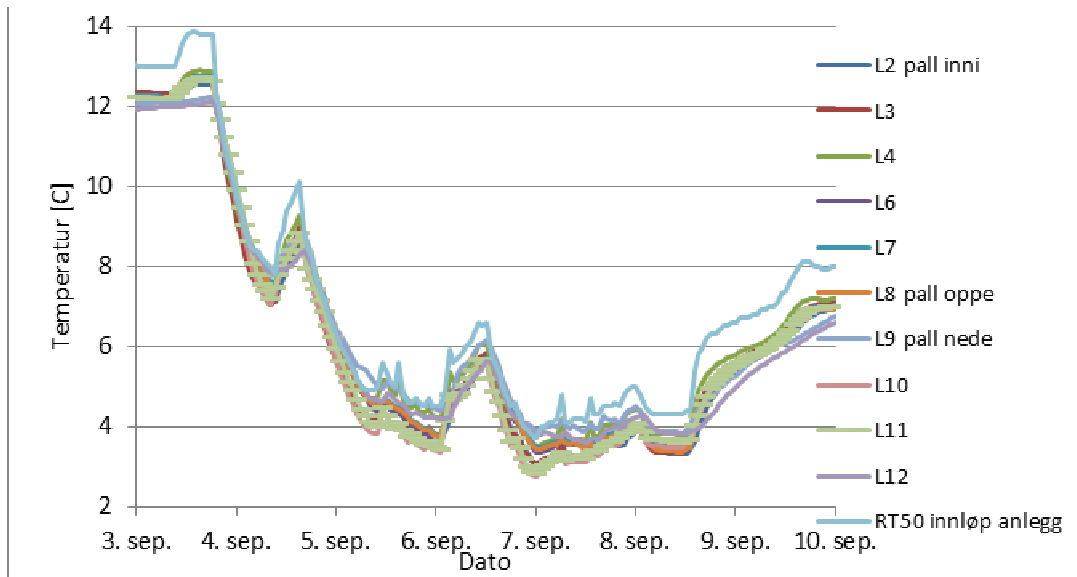
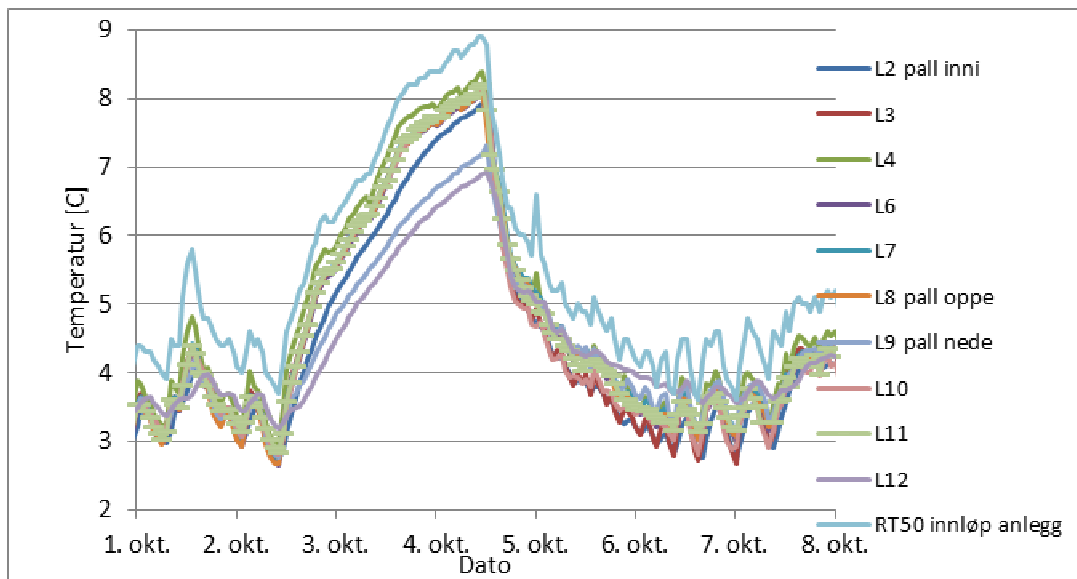
Figur 7 viser temperaturen i den uka da anlegget starter, og Figur 8 under avbrekket 3 og 4 oktober. Temperaturen stiger når anlegget stopper. De fleste målepunktene øker i samme takt mens L9 og L12 som er plassert nær gulv har som forventet litt lavere verdi, da kaldst luft ligger langs gulvet. Ser en nærmere på L2, som er plassert inni tørrfisklasten på pallen, henger de temperaturene bare 5 - 6 timer etter de ytre temperaturene.

Resultatene viser at temperaturene i lageret endrer seg i takt bare med noen få timers etterslep.

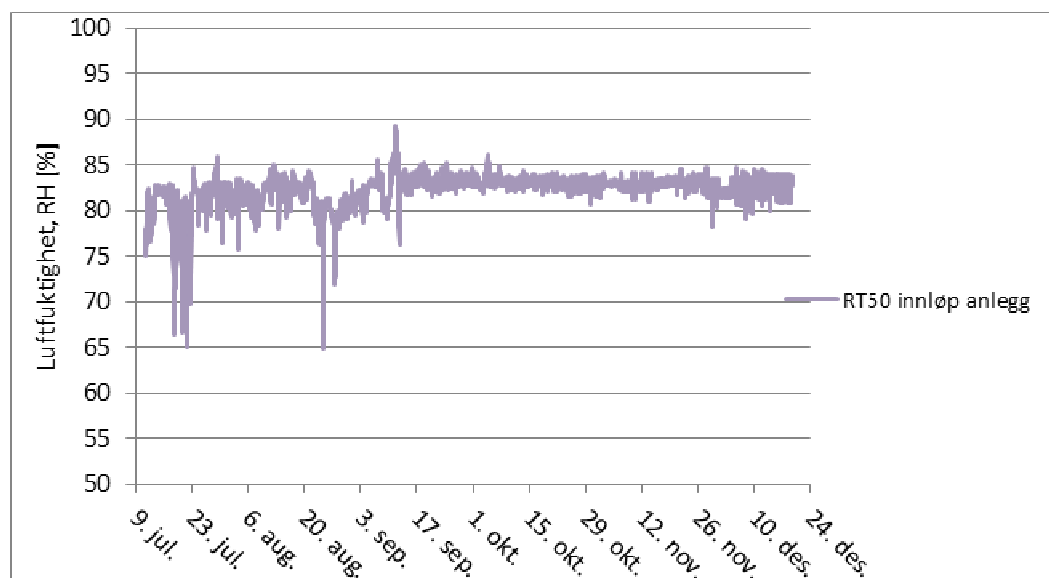
Figur 9 Luftfuktighet RH i hele måleperioden

Resultatene fra de faste instrumentene på anlegget gav høyere verdier enn det håndholdte instrumentet. De faste instrumentene er produsert av Produal og deres nøyaktighet er i området $\pm 2-3$ RH %. Produsenten opplyser at absoluttnivået bør kalibreres på de aktuelle installasjonene, noe som ikke er utført. Dette gjør at man ikke helt kan stole på resultatene, og må tas med i betraktningen. Nøyaktig fuktighet i lageret er fortsatt noe usikkert, men ligger i området 75-85 %.

Som nevnt er det usikkerhet rundt riktig relativ fuktighet i lageret. Ut fra figur 9 ser man at RH ligger relativt jevnt mellom 80-85 % i måleperioden. Under målerunden den 2012-11-27 viste de faste instrumentene høyere verdier (82-83%) sammenlignet med håndholdt instrument, som da viste 75% stort sett over hele lageret.

Nøyaktige målinger av luftfuktighet på lager er viktig med tanke på utbytte og kvalitet, og det anbefales at faste instrument, i de anleggene som leveres, blir kalibrert.

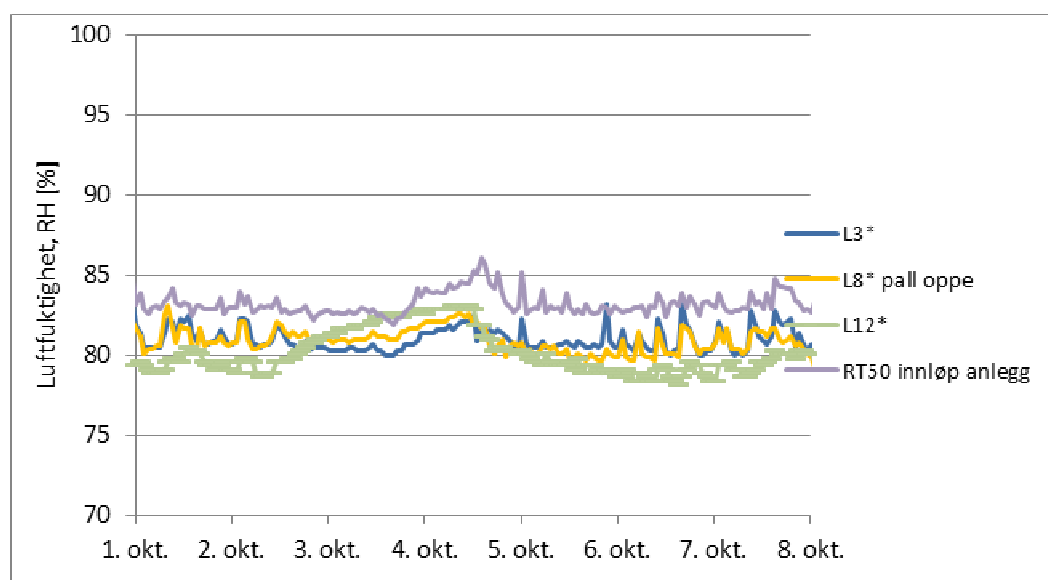
Figur 10 Luftfuktighet RH i lageret for uke 40. (* betyr etterkalibrert måling)

Det er interessant å vite hvor raskt fuktigheten endrer seg i et slikt lager. Figur 10 viser hvordan fuktigheten endret seg gjennom uke 40, da anlegget stod avslått i 2 døgn den 3 og 4 oktober. For dette tilfellet får en ikke den store endringen i fuktnivå, bare en økning på 3 % RH.

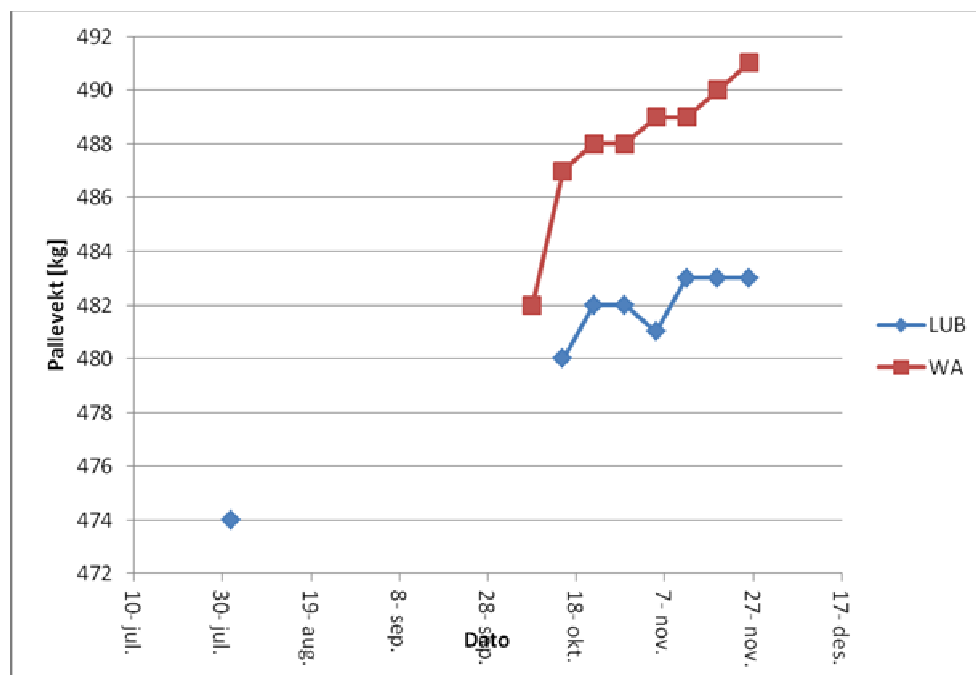
Figur 11 Vektutvikling av pallene "LUB" og "WA" som ble satt inn i klimatisert lager

Figur 11 viser vektutviklingen på pallene. Pallen merket LUB har blitt plassert inn tidlig i perioden og den kan regnes som en del av den vanlige tørrfisklasten i lageret. Vekten har økt de første 2.5 månedene, og vekten ser ut å holde seg stabil i resten av måleperioden.

Pallen merket WA er satt inn mens anlegget var i regulær drift. En ser en kraftig vektøkning den første uka, og så litt mindre økning de påfølgende ukene. Økningen ser ikke ut til å ha flatet ut. Det klimatiserte lageret kan brukes til å kondisjonere tørrfisklasten til ønsket nivå. Det kan være nok å plassere lasten der en måned.

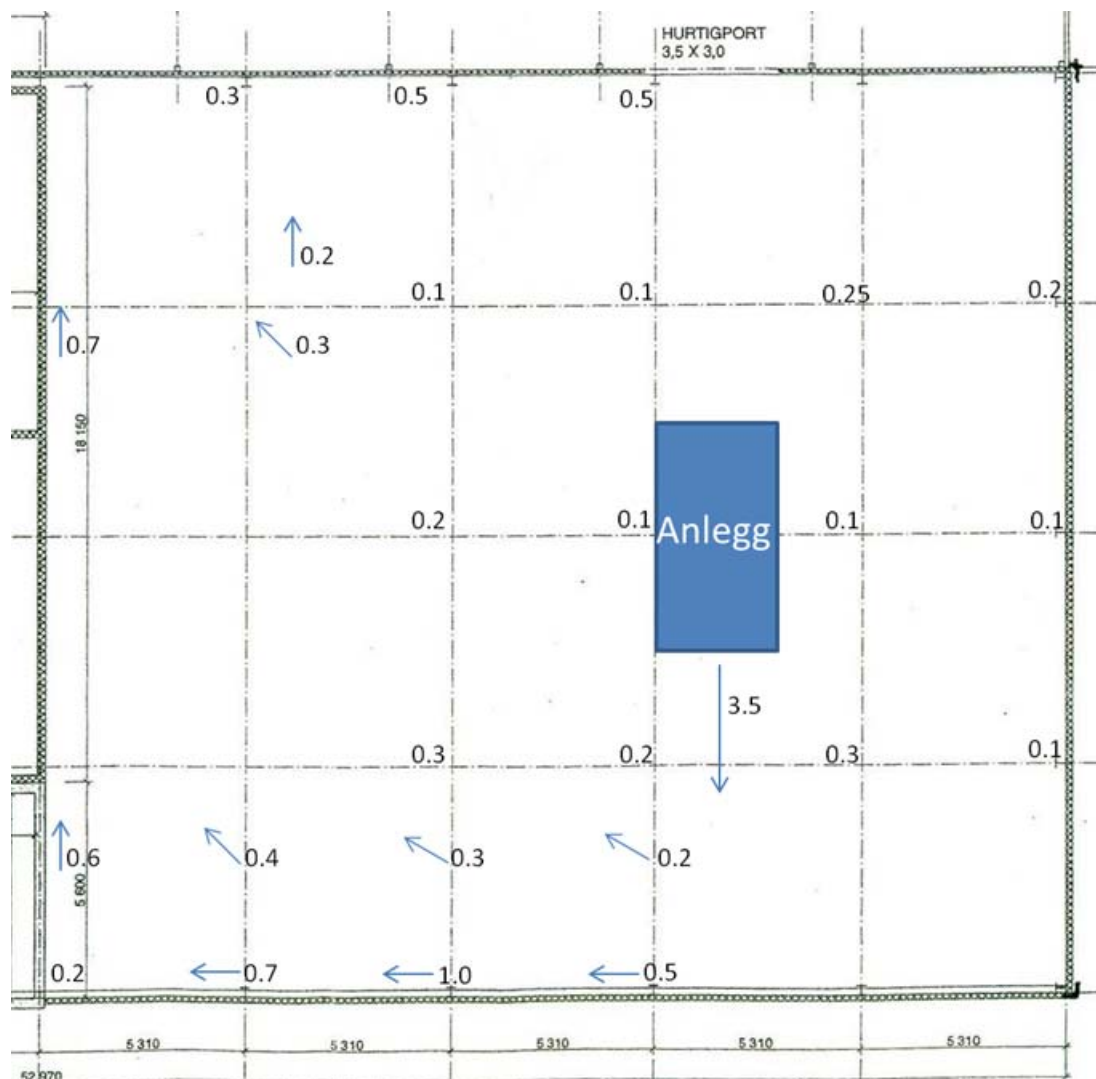
Figur 12 Målinger av lufthastigheter inne i lageret 2012-11-27. De fleste er tatt i ca. 2m høyde.

Klimaanlegget sirkulerer ca 30.000 m³/h luft og ideelt sett burde denne luftmengden fordelt seg jevnt i rommet, slik at en får mest mulig like forhold i lageret. Figur 12 viser noen punktmålinger i lageret der retningen antydes for noen av punktene. Figur 13 viser en skisse av strømningsbildet. Luften strømmer ut fra anlegget (blå firkant) med en hastighet rundt 3,5 m/s. Luftstrømmen går langsomt mot veggen og sprer seg utover i 3 retninger:

- til venstre – denne luften vil betjene store deler av lageret
- til høyre mot viften i hjørnet – viften virker da mot luftstrømmen og skaper en urolig sone
- nedover – luften kommer så tilbake igjen langs gulvet

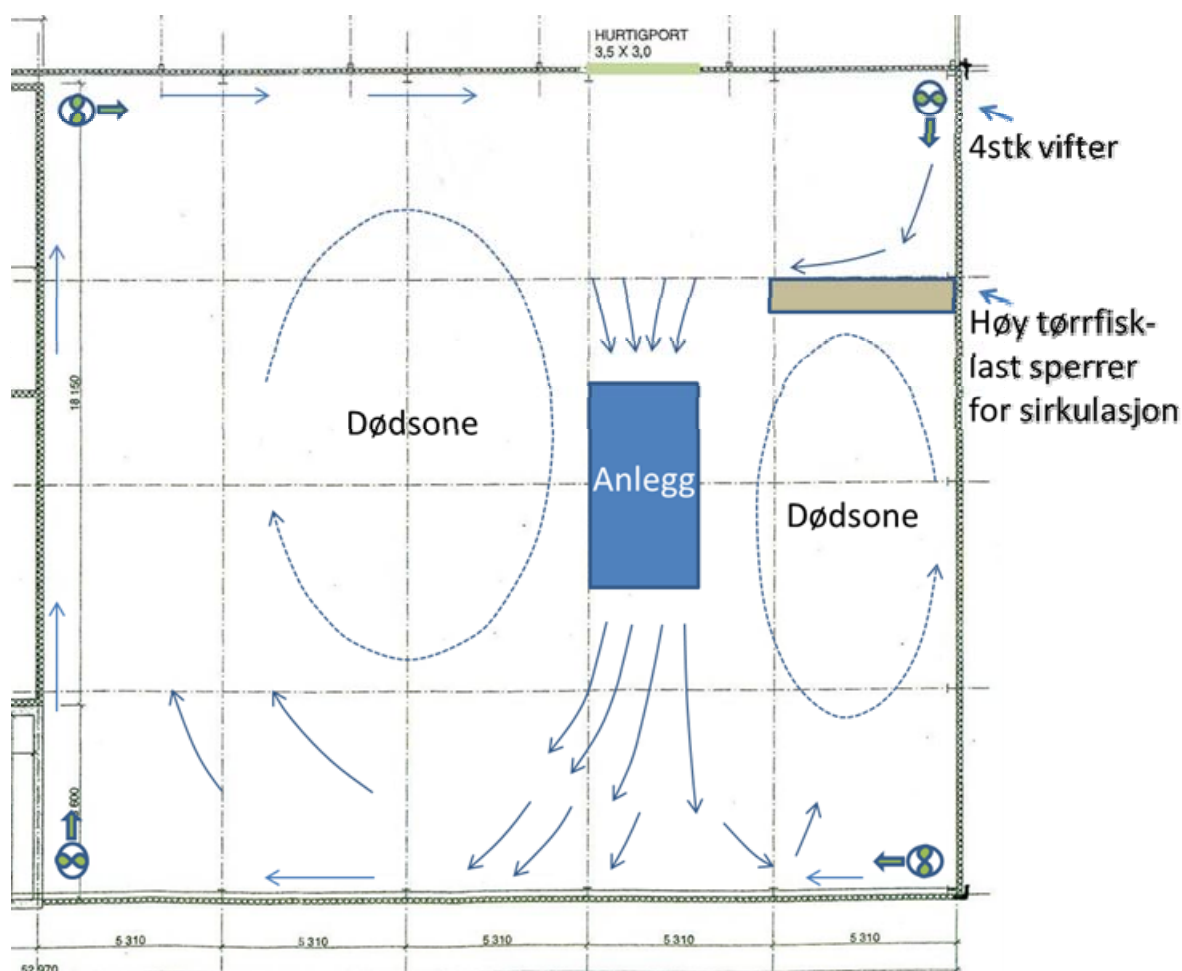
Figur 13 Skissering av strømningsbildet den 2012-11-27

Det er svært vanskelig å kvantifisere hvor mye luft som i ulike retninger. Viftene i hjørnene setter opp en luftstrøm langs veggene og hindrer der at en får stillestående dødsoner langs veggene. I stedet blir det en større dødsone midt i lageret.

Målingene viser at de utplasserte sirkulasjonsviftene ikke fungerer optimalt med tanke på å distribuere luft. En høy tørrfiskreol, markert på Figur 13, sperrer for luftstrømmen fra vifta og skaper en dødsone bak denne reolen. Vifta nede til høyre vil jobbe i mot hovedstrømmen fra anlegget, og det blir en urolig sone med udefinert strømningsretning.

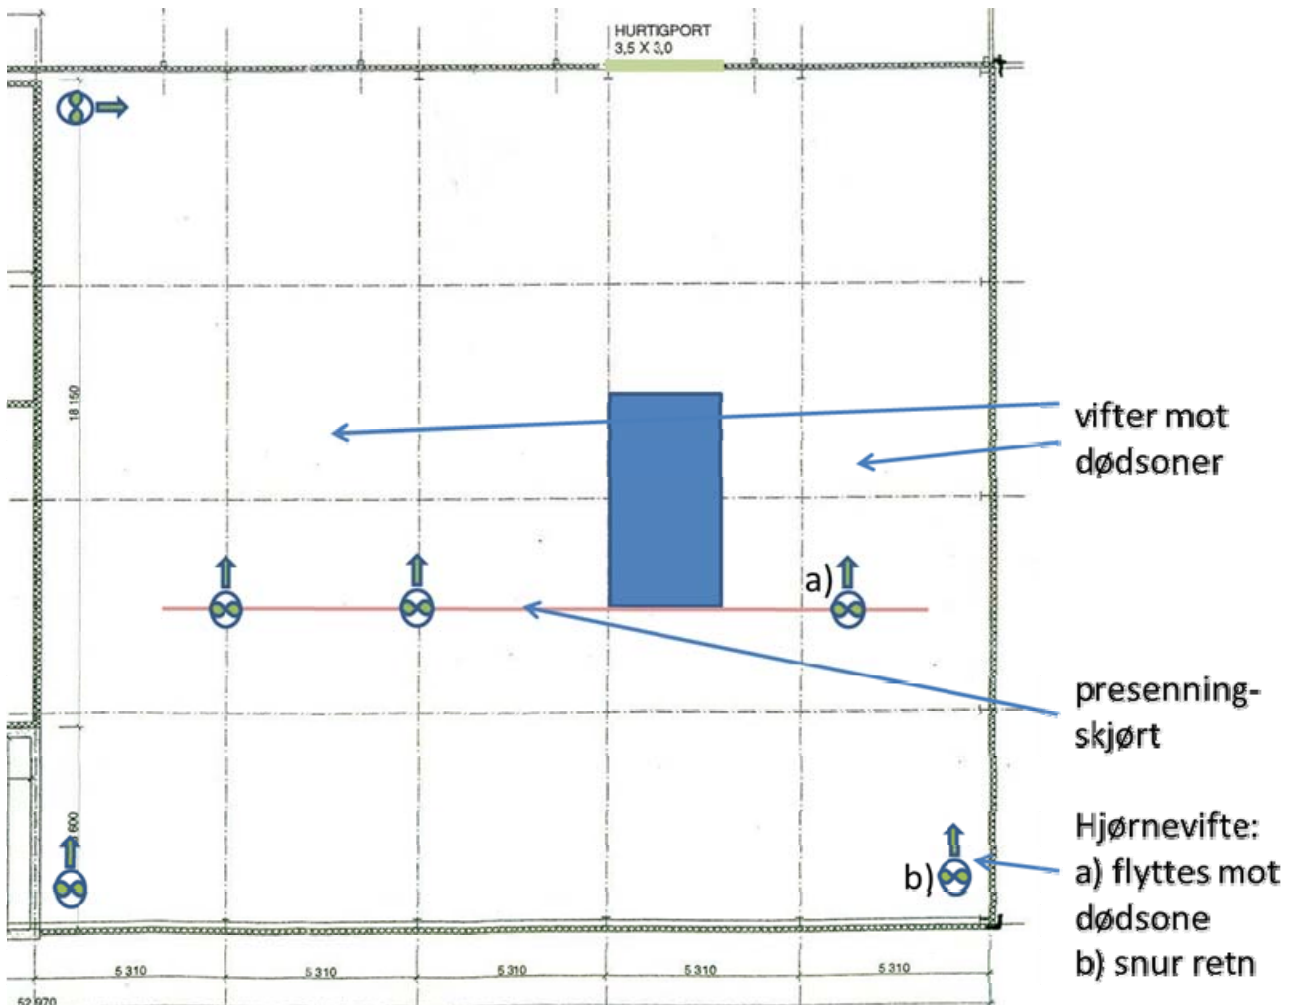
Figur 14 Endringer som kan bedre luftfordelingen - plan

I tillegg til hastighetsmålingene vist i Figur 12, er det også målt hastigheter i et vertikalt snitt under klimaanlegget til gulv. Luftstrømmen gikk her tilbake i retning mot porten, og hastigheten var ca. 0,3 m/s i hele høyden, unntatt nederste der hastigheten var 0,1 m/s. Dette er forårsaket av luftstrømmen ut fra aggregatet som treffer vegg, der en del av luften rettes nedover og får så ny retning tilbake igjen. Dette vil gi fare for

kortslutning av anlegget, dvs at luften fra anlegget går korteste veien tilbake igjen uten å ta en runde rundt i rommet først. Dette gjør anlegget mindre effektivt og en oppnår ikke like forhold i lageret.

Med utgangspunkt i de observerte dødsoner og sansynlighet for kortslutning ville det vært fornuftig med bedre kontroll på luftfordelingen. Dette kan gjøres med et grovt kanalnett som gir en god luftfordeling ut i rommet. Dette krever imidlertid investeringer.

En enklere løsning som raskt kan etableres er:

- Montere 2 sirkulasjonsvifter (den ene flyttes fra hjørneposisjonen) for å hente luft fra hovedstrømmen som mates inn i den store dødsonen til venstre for anlegget.
- Endre på vifta nede til høyre, 2 varianter her, se Figur 14:
 - a) Flytt den på line med de 2 andre viftene og la den mate inn i den lille dødsonen til høyre for anlegget.
 - b) Snu retningen på vifta. Dette vil gi en egen sirkulasjonssone på høyresiden av anlegget og det blir mere naturlig strømningsretning.
