Smoltoffensiven 2007

Ruth Lillian Kjempenes
region Trøndelag

Hva skal jeg snakke om:

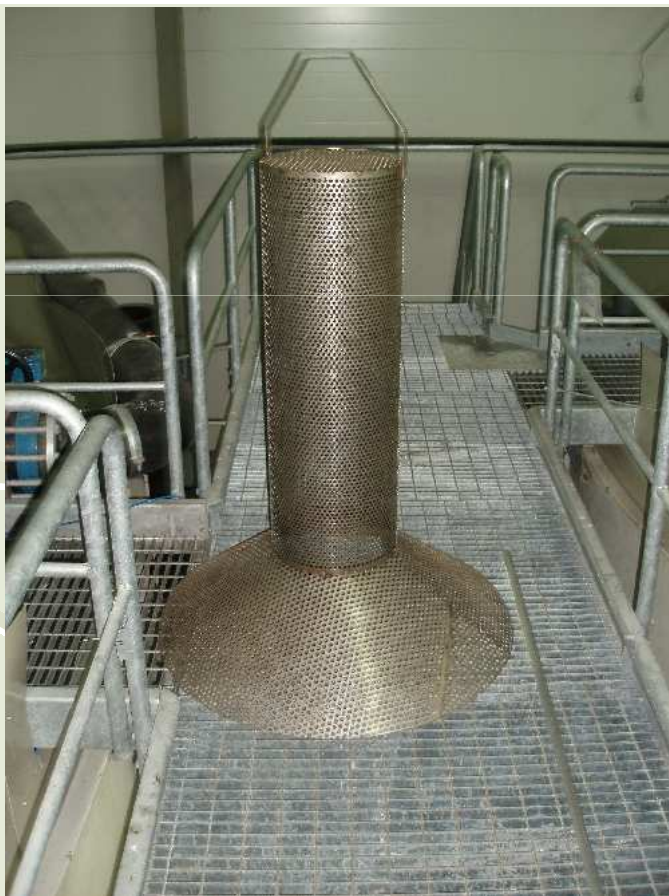
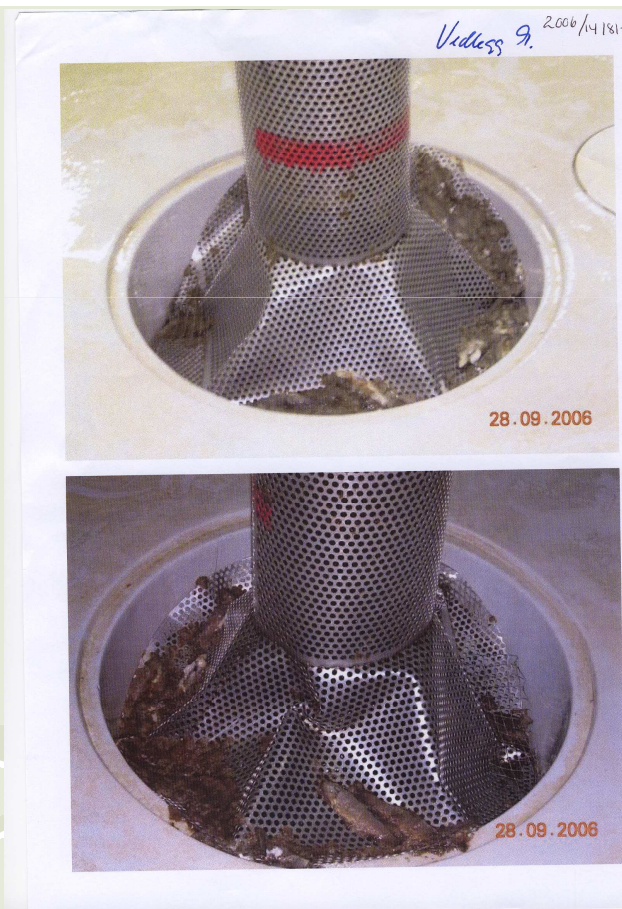
Dimensjonering; - Sil før og etter kollaps

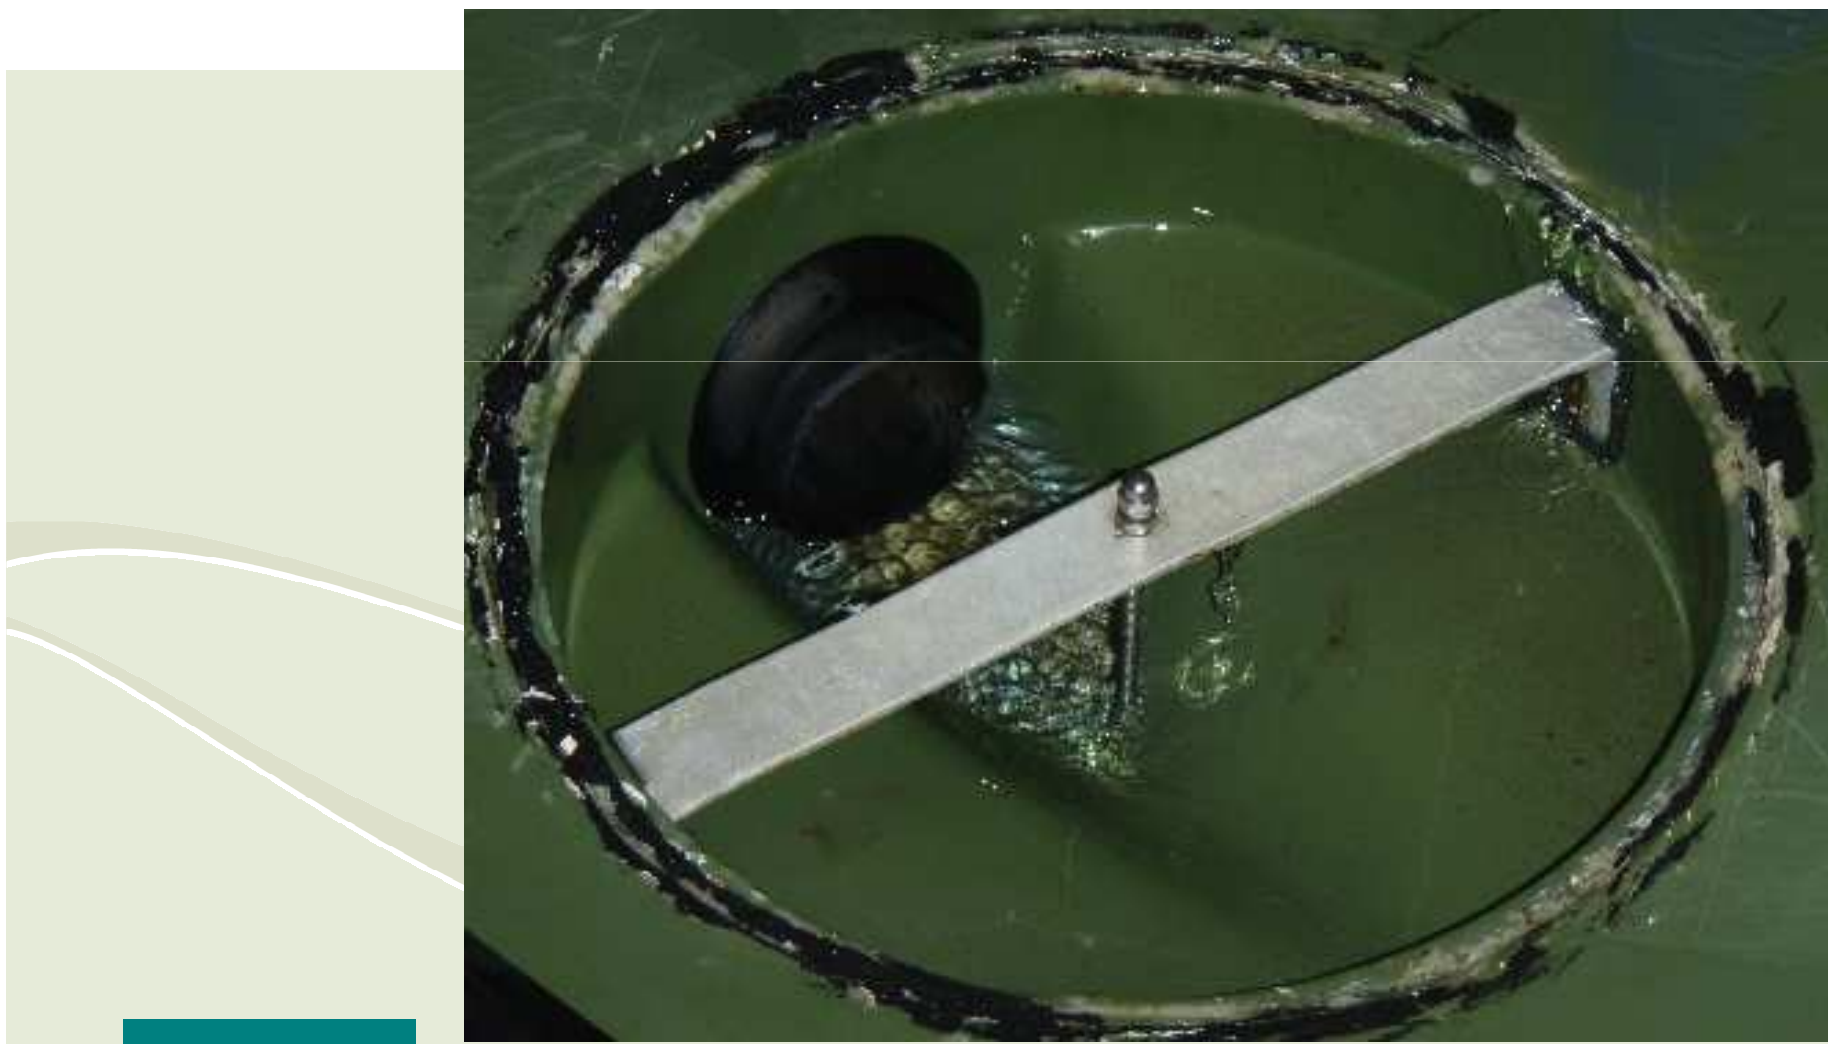
Dimensjonering; -Forsterking under sil

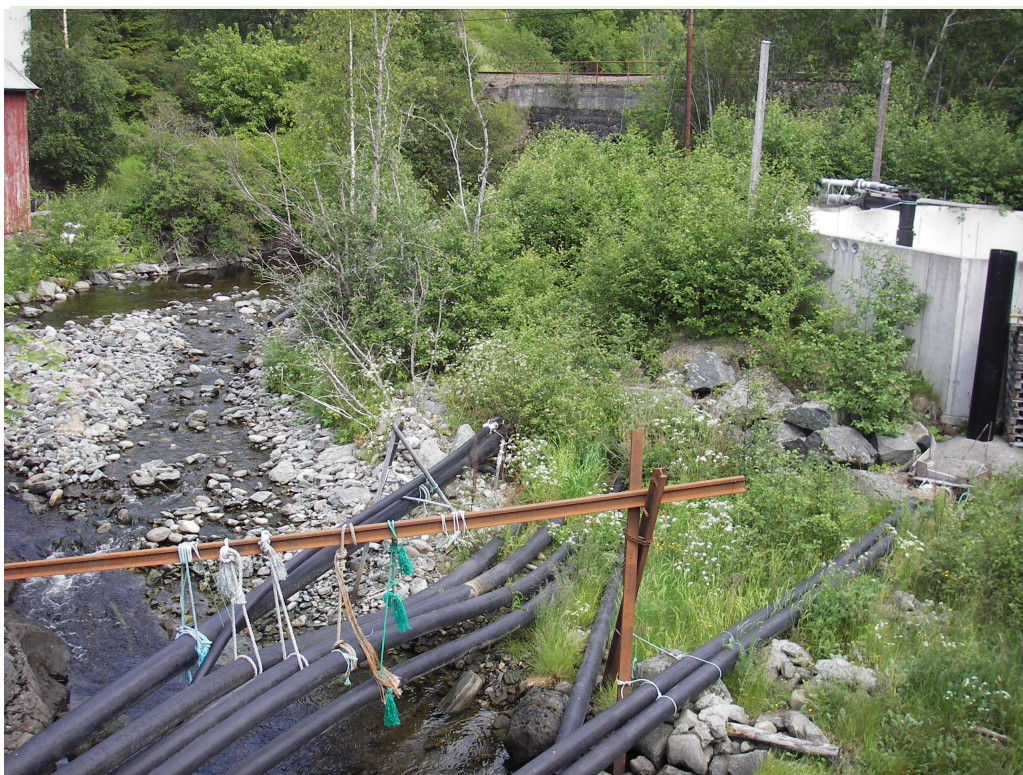
Uoversiktlige avløpsystem

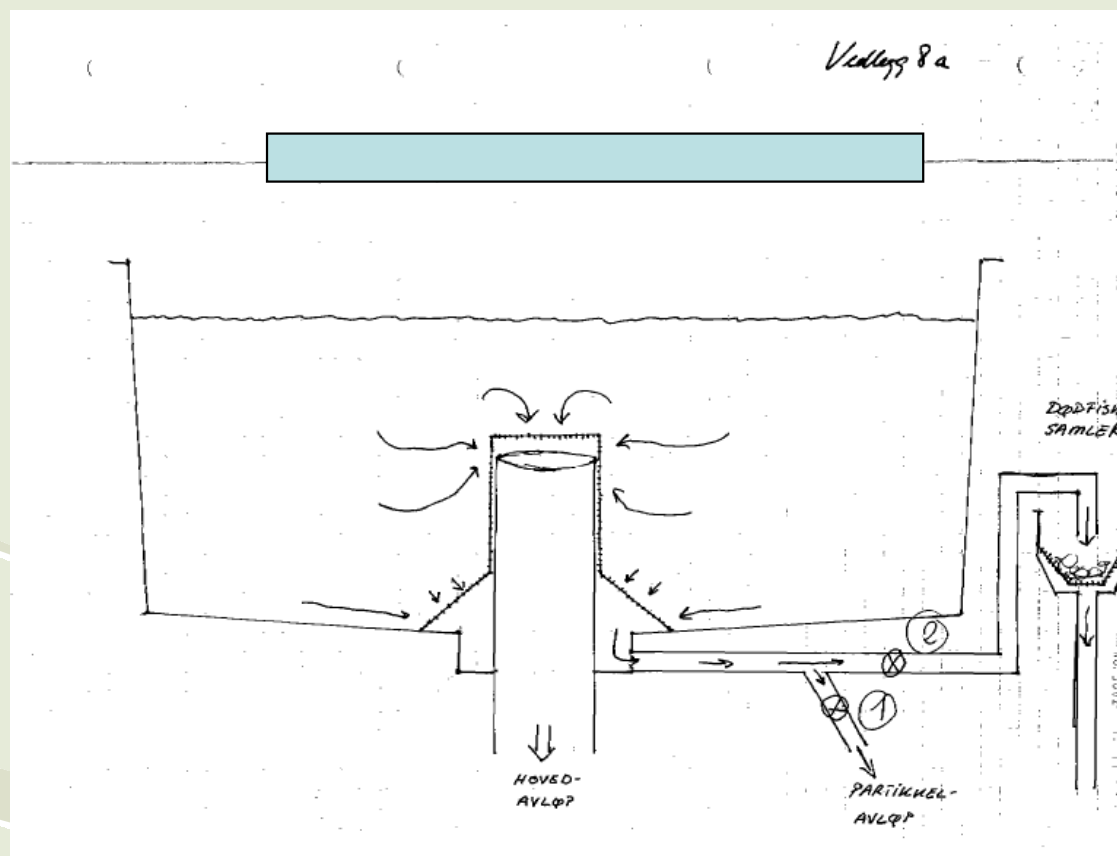
Dødfisksystemer

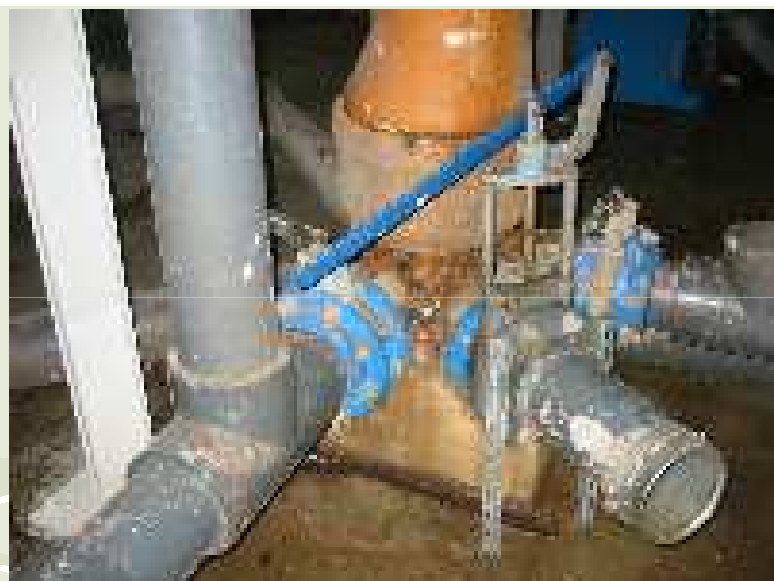
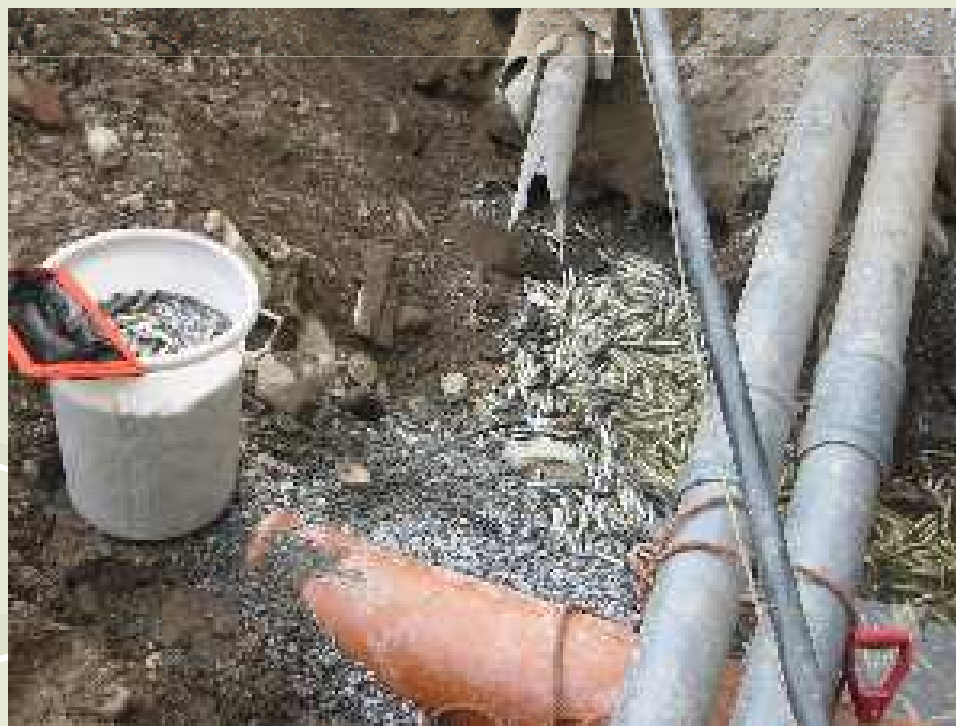
Rørkoblinger

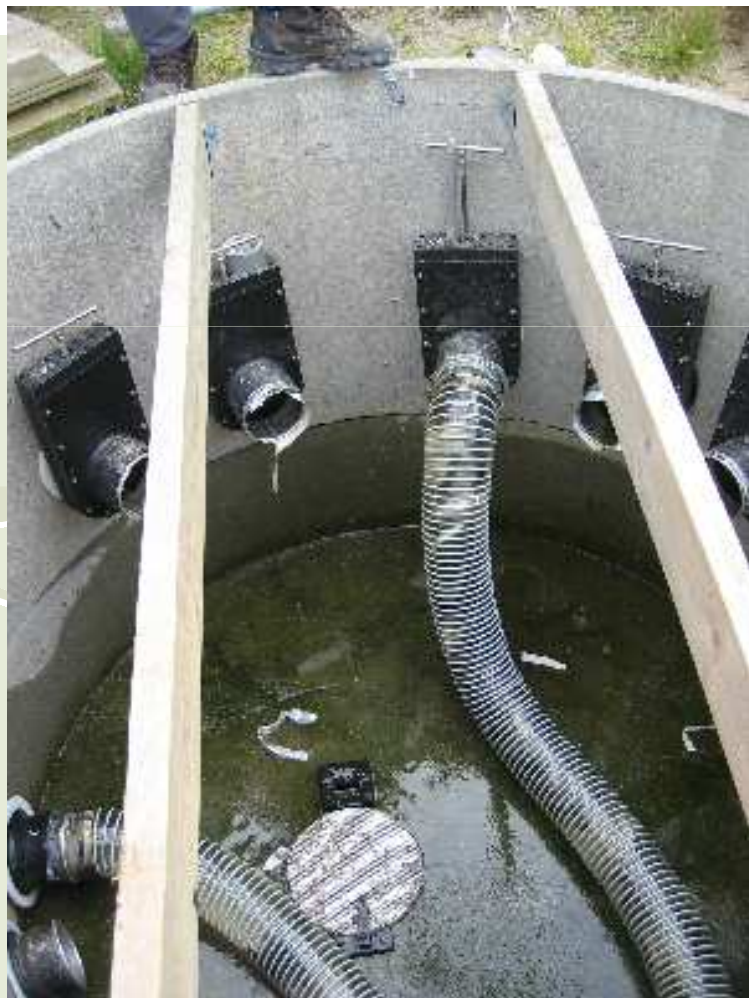
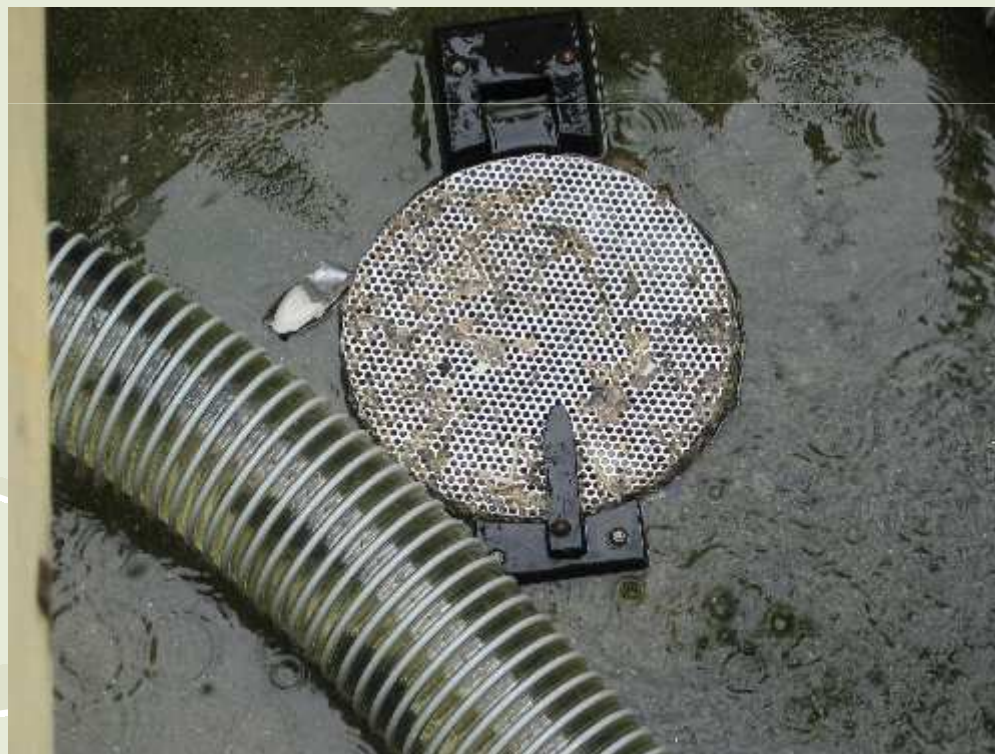
Koblingskummer

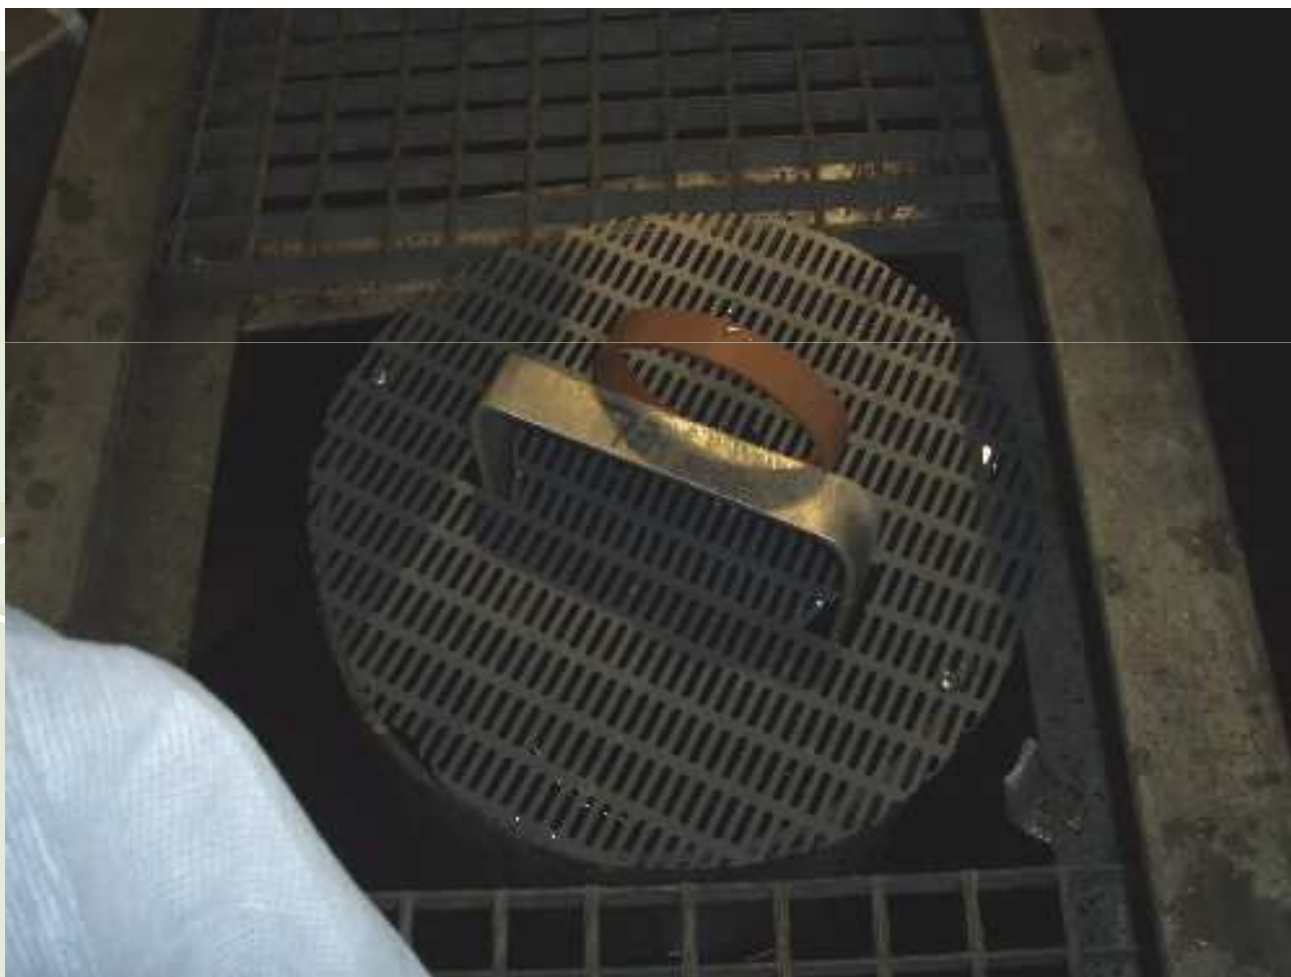
Usikra senteravløp

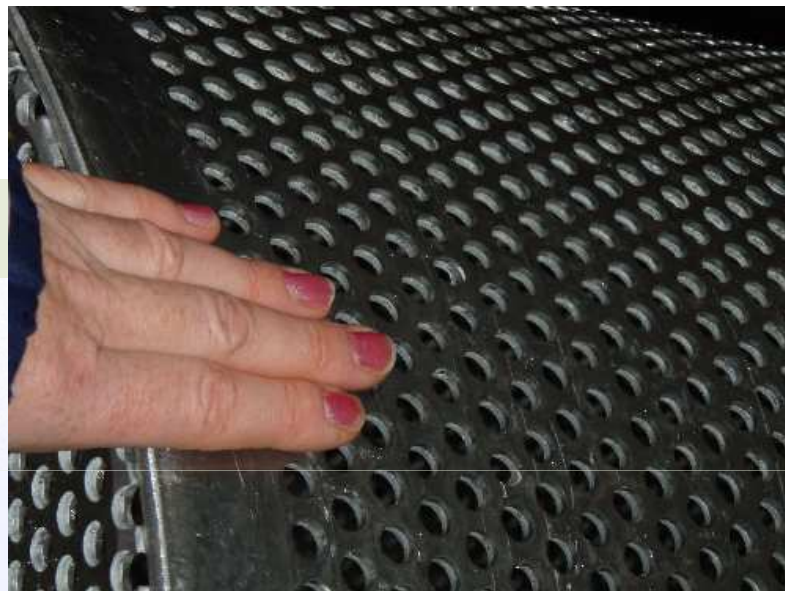
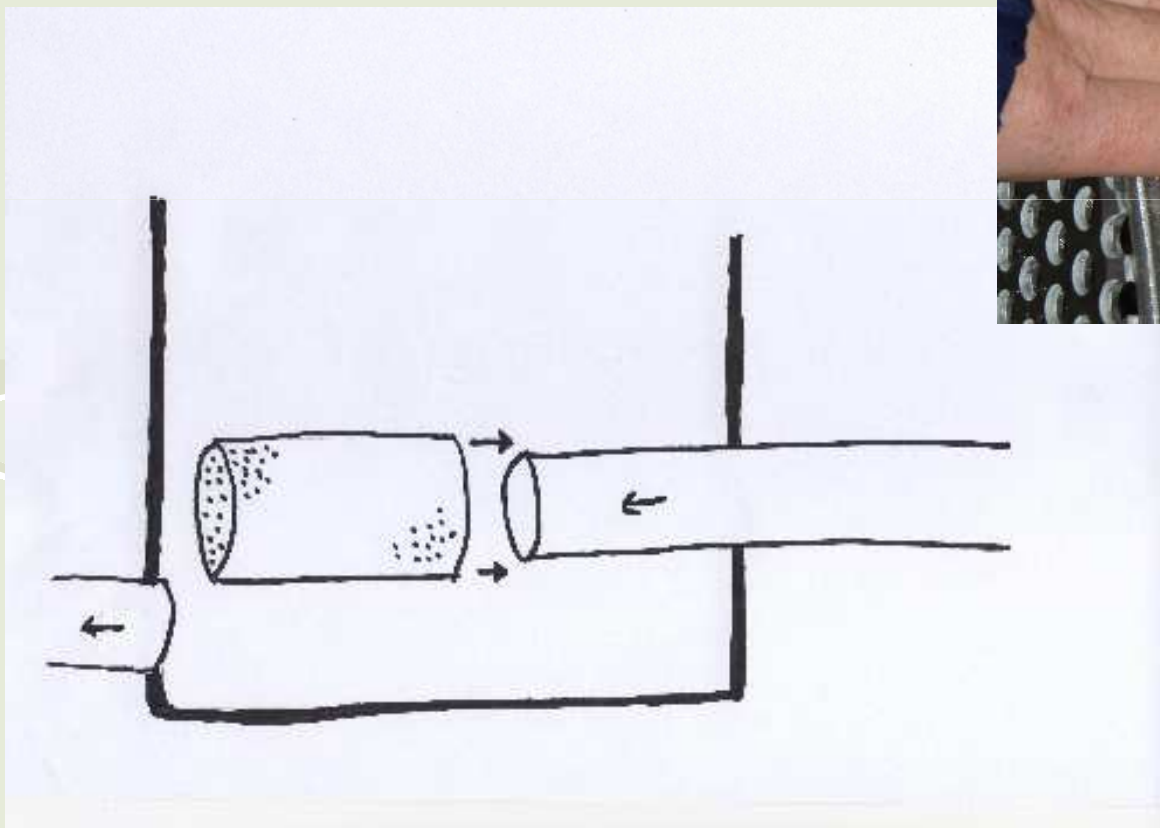
Lysåpning i avløpssikring

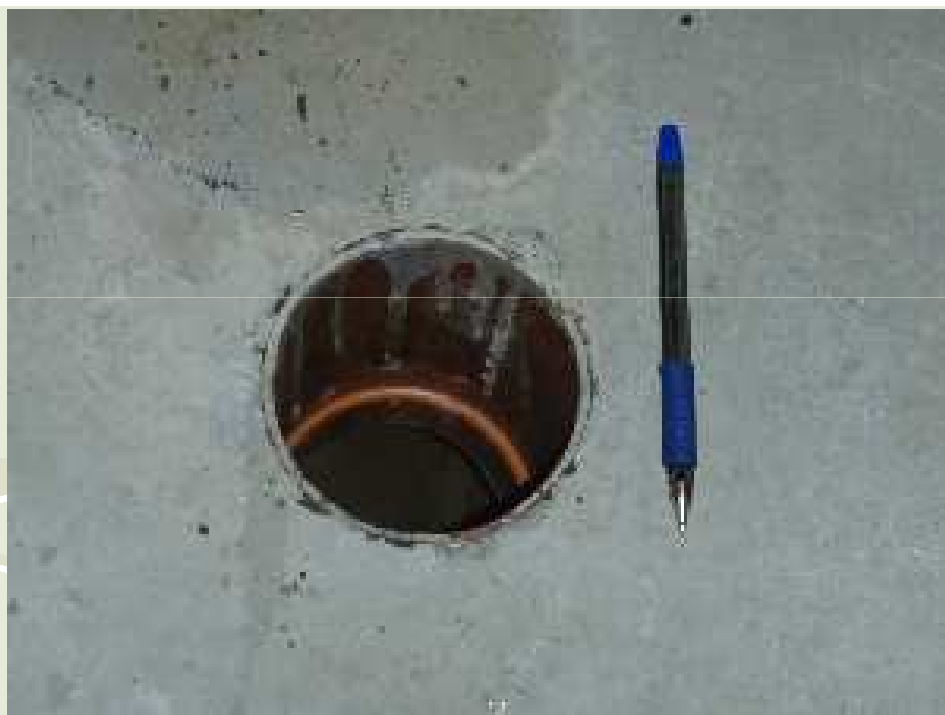
Usikra avløp i gulv

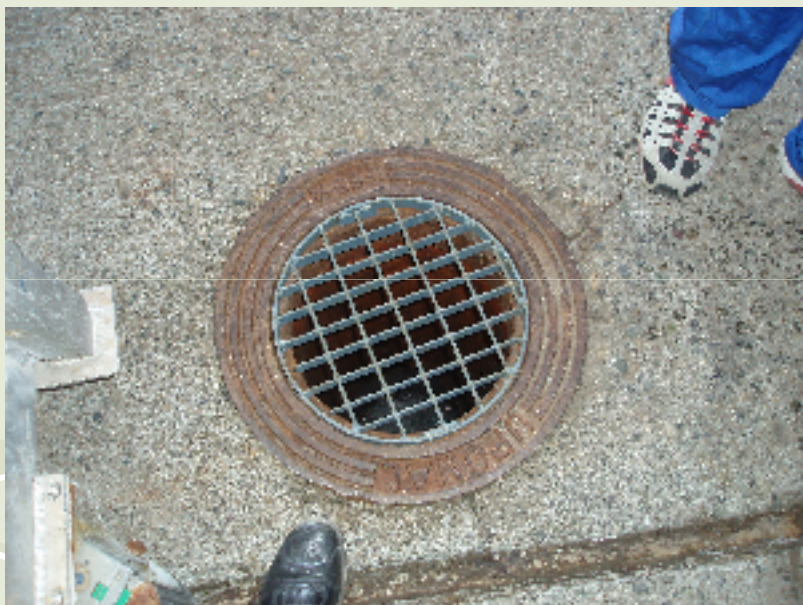
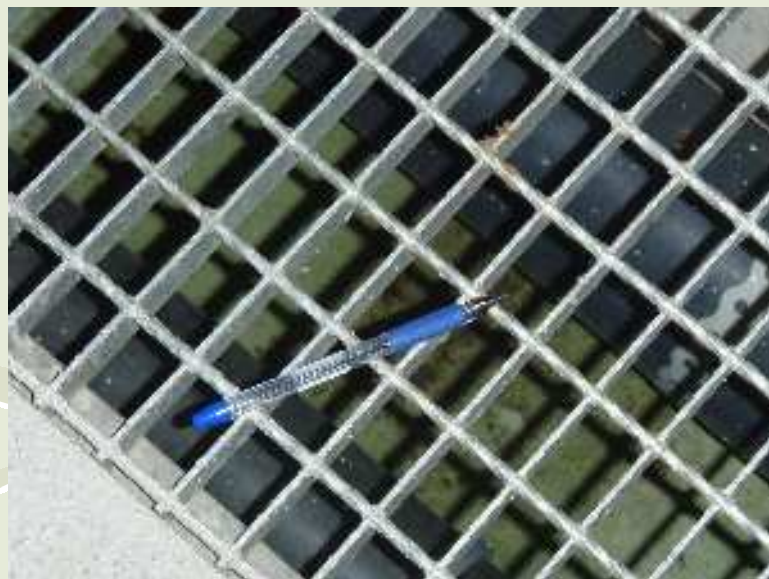
Usikra avløp fordi rist har altfor stor lysåpning i forhold til fiskestørrelse

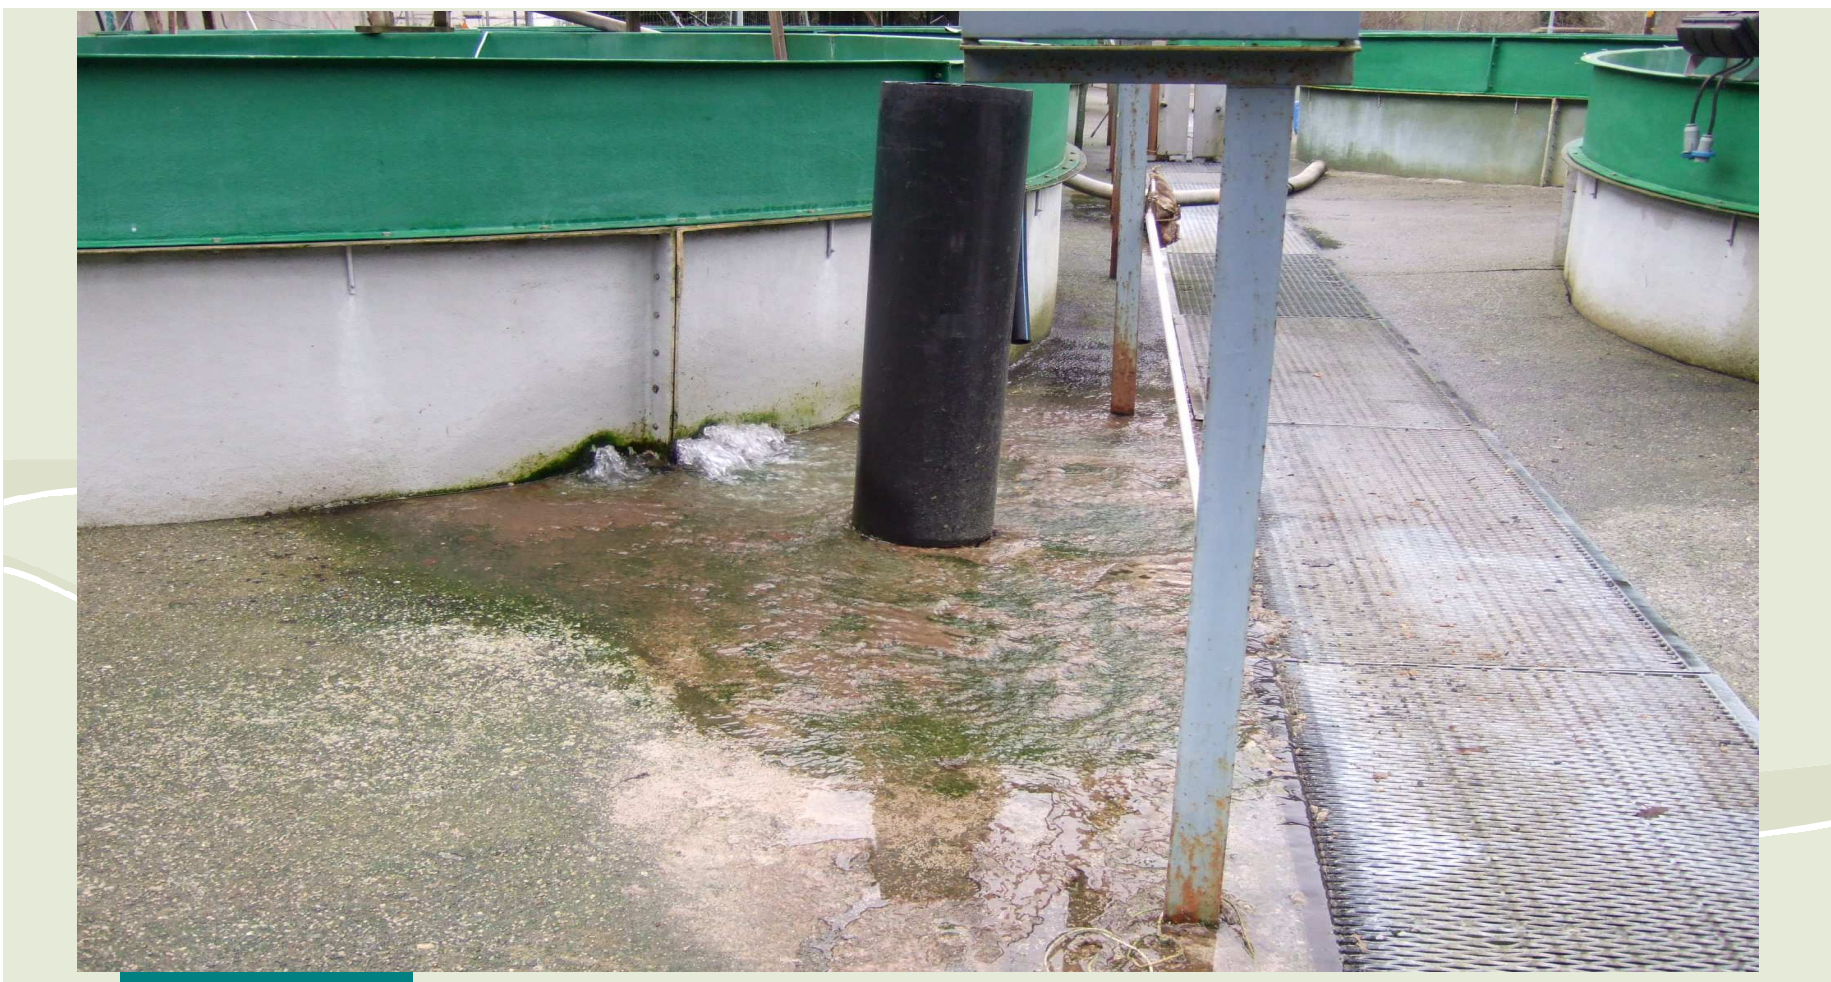
Karbrudd, skade på produksjonsenhet
