# Rømmingshindring

**Østen Jensen**

**SINTEF Fiskeri og havbruk AS**

# Vestlandsrømming/havari

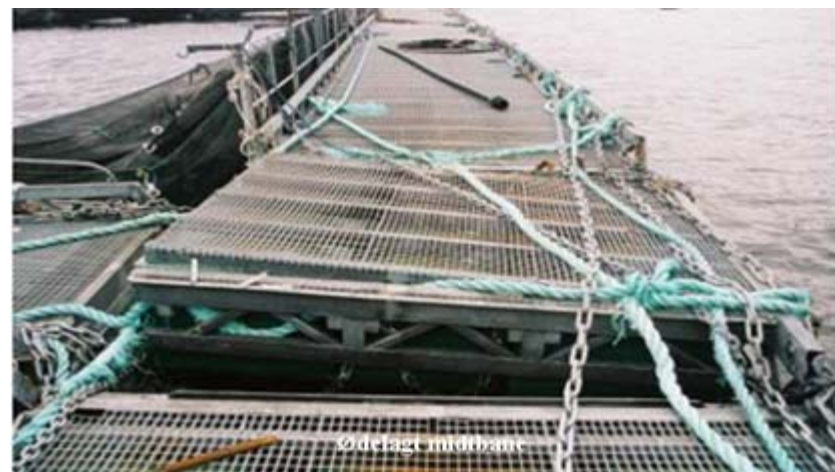
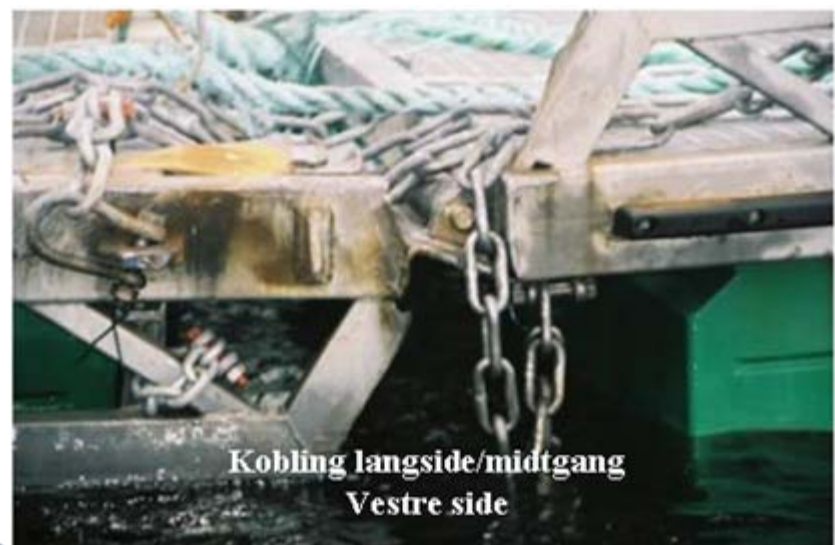
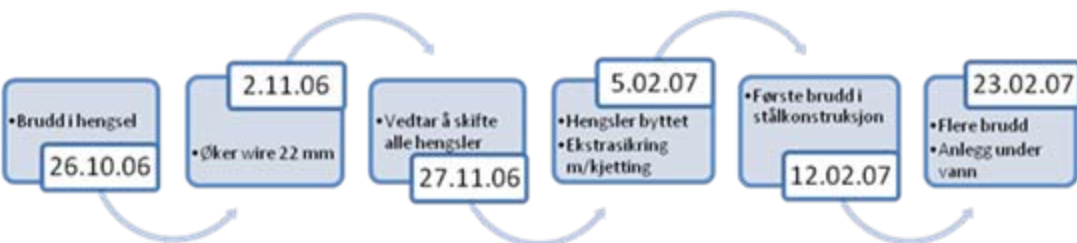
- Kun vært i drift 4-5 måneder
- Havari under uvær pga brudd i flytekrage
- Nytt anlegg på ny lokalitet
- Lokalitet klasset til Cc.
- Produktsertifisert:
  - Flytekrage (Max Cc).
  - Notpose.
- Sertifisert fortøyning.

- Uenighet om hvor værhardt det er på lokaliteten.
  - To uavhengige selskap har klasset lokalitet til Cc.
  - Dårlig vær ved havaritidspunkt
  - Men mildere enn anlegget er sertifisert for.
- Anlegget kan ha vært underdimensjonert
  - Sprekker i stålkonstruksjonen.
  - Utmatting er mulig årsak.
  - Designen kan ha hatt svake punkter i skjøter og sveis.
  - Lokalitetsklasse Cc påstås å være med retningsbegrensninger men dette er ikke nevnt i produktsertifikat
- Flytekragen var oppskalert.
- Gummihengsler tålte ikke belastningen de ble utsatt for
  - Ingen sprekkdannelser eller brudd i stålstrukturen før gummikoblinger ble byttet ut med konvensjonelle hengsler.

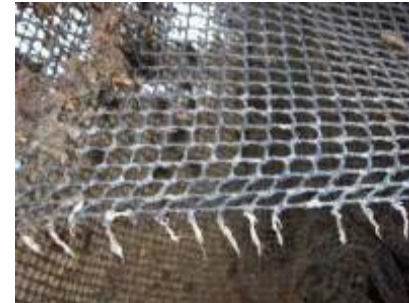
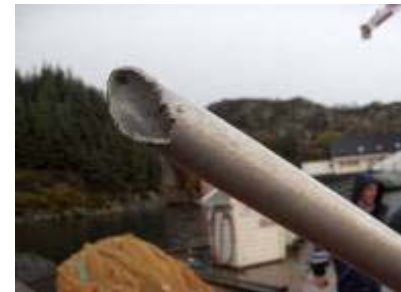
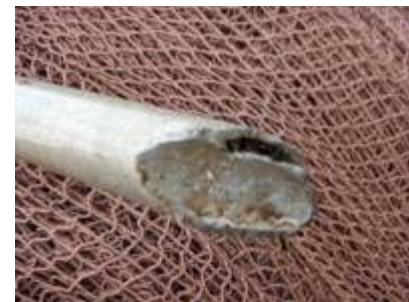
- Rømming skjedde om natta
  - Sterk vind
  - Antatt lavere strømhastighet og bølgehøyde enn dimensjonerende
- All fisk i en merd rømt
  - Brudd i sidetau
  - Horisontal 11.9 meter revne på 10 meters dyp
  - Rørlignende fremmedlegeme funnet i not
  - Stedvis mye begroing på not
- Anlegget hadde forskjøvet seg
  - Skyldtes brudd i rammefortøyning
  - Kordelene skåret rent av

- Rene bruddflatene indikere skarp gjenstand.
  - Kan være propellskade
  - Tauet er normalt på ca 3-4 meters dybde ved stille sjø. Ved urolig sjø kan selvfølgelig dette variere sterkt.
- Usikkert hvem som har sertifisert fortøyningen.
- Oppdretter har ikke mottatt brukerhåndbok.

- Begroing indikerer brudd før revnen oppstod.
- Ingen ytre mekanisk påvirkning på notlinet ved bruddstedet.
  - Primær skade begrenset til sidetau.
- Bruddet i sidetauet kunne vært oppdaget ved dykkerinspeksjon.
  - Enklere å oppdage hvis nota er skikkelig rengjort.
- Med brudd i sidetau er det bare et tidsspørsmål før nota revner f.eks. ved opplining.

- Grunnet begroing på tautampen er det grunn til å tro at sidetauet helt eller delvis var røket en tid før revnen i nota oppstod.
- Bruddet i sidetauet antas ha vært en direkte foranledning til revnen i nota. Da sidetauet røk helt av, overføres krefter fra sidetau til omkringliggende notlin og notposen vil da revne.
- Fordi tydelige spor etter ytre mekanisk påvirkning på notlinet på bruddstedet er ikke observert, kan det se ut som den primære skaden er begrenset til sidetauet.

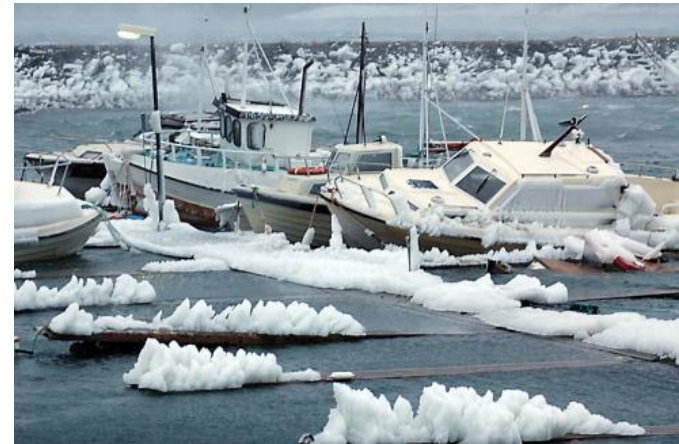
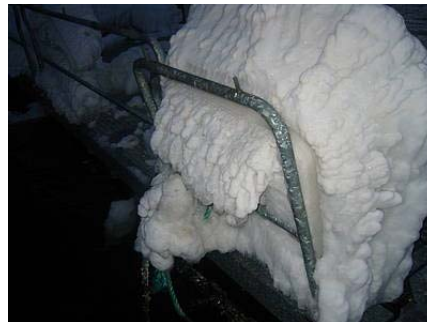
- Spesifiserte verdier i standard er for lave.
  - 30 kg/m<sup>2</sup> (horisontale flater)
  - Tilsvareer kun ca 3 cm med is.
  - Hentet fra "Den Norske Skipskontrollens regler av 1998, paragraf 12 stabilitet"
- Anlegg var i ferd med å synke.

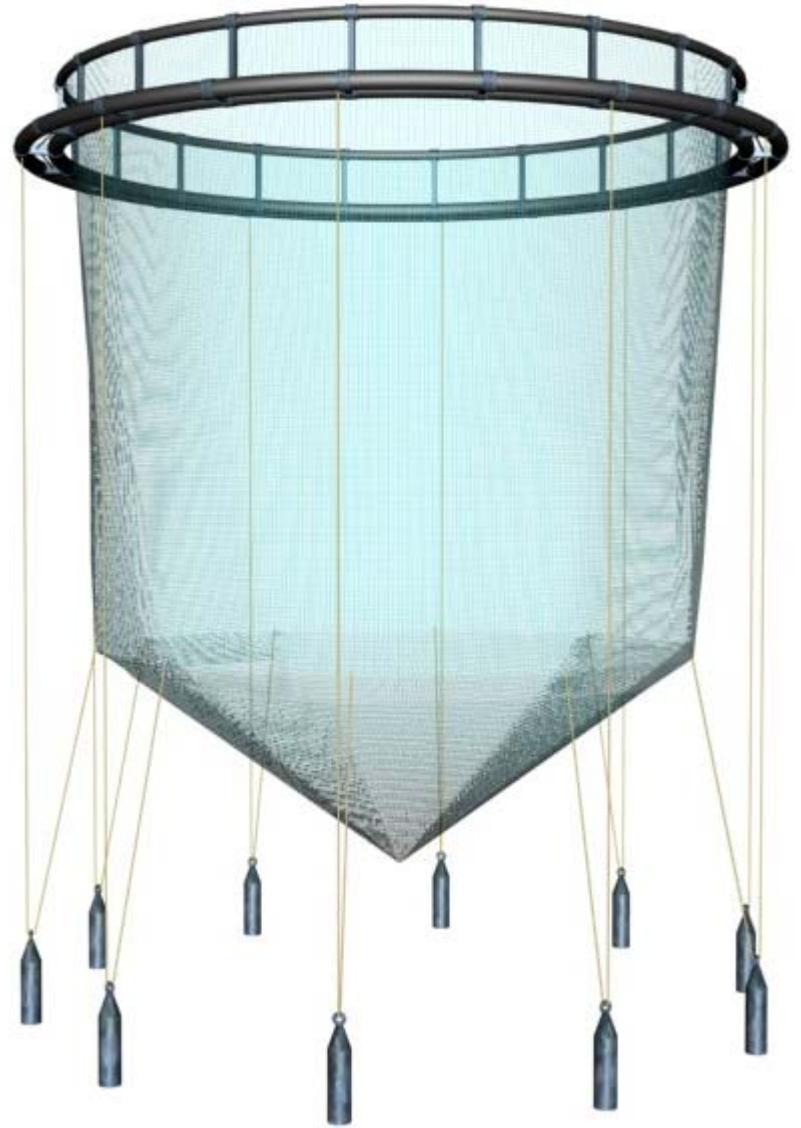
- Loddveker ble hengt opp for høyt i forhold til dybde på not.
  - NS 9415:2003:
    - "Lodd som henger i bunnen av noten, skal være plassert slik at det ikke fører til gnag på noten ved opphaling av dødfiskhov"
  - Kontaktskade mellom not og bunnlodd, på grunn av langvarig sterk strøm og bølger

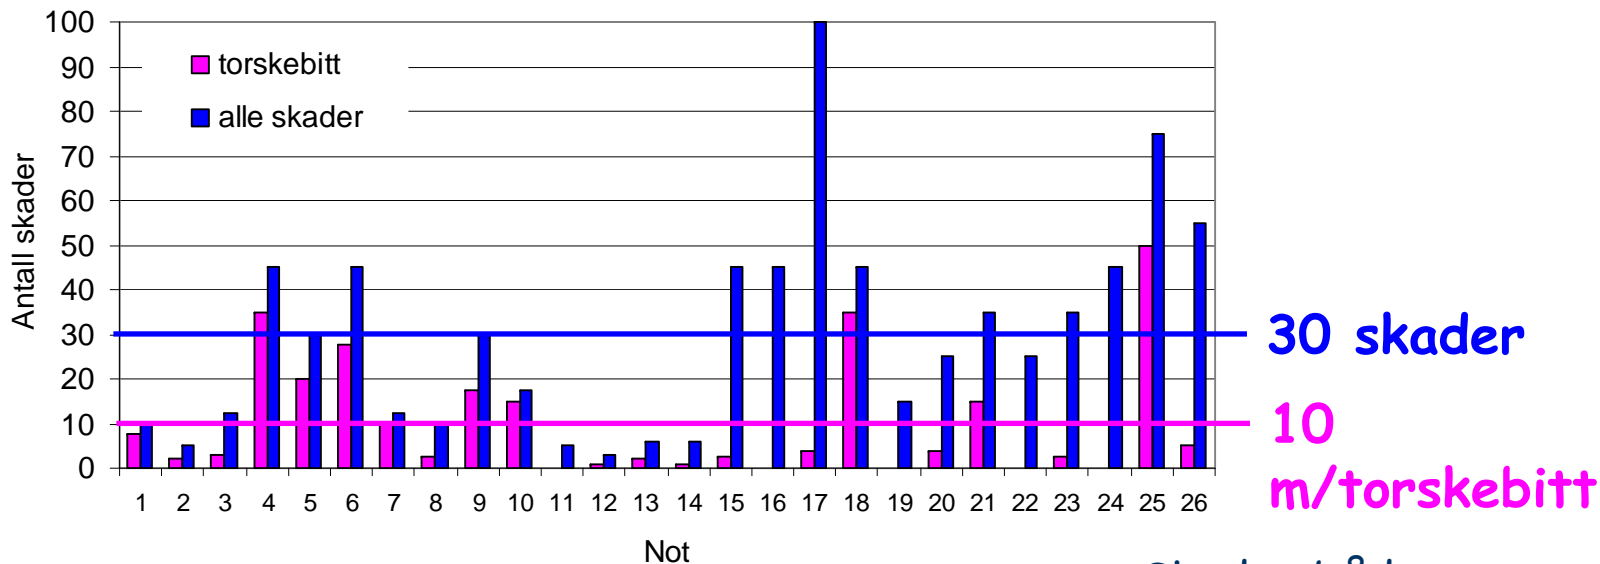
- Oppfliset notlin
- Maskebrudd/hull.
- 2/3 av skadene ved tau
- 2/3 av skadene i nedre del av nota
- Flere skader i samme område

- Skader både
  - svart og hvitt notlin
  - med og uten knuter
- Store biteskader funnet etter to uker i sjøen
- Notlin med biteskader
  - reduksjon i maskestyrke på 35-47 %.
