Rømmingshindring

Østen Jensen

SINTEF Fiskeri og havbruk AS

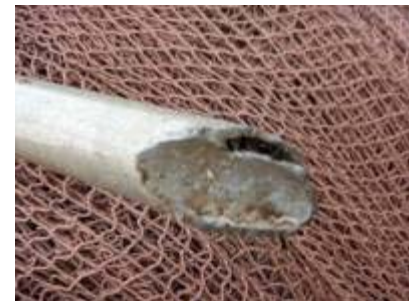
Rømming på grunn av revne i not

- Rømming skjedde om natta
 - Sterk vind
 - Antatt lavere strømhastighet og bølgehøyde enn dimensjonerende
- All fisk i en merd rømt
 - Brudd i sidetau
 - Horisontal 11.9 meter revne på 10 meters dyp
 - Rørlignende fremmedlegeme funnet i not
 - Stedvis mye begroing på not
- Anlegget hadde forskjøvet seg
 - Skyldtes brudd i rammefortøyning
 - Kordelene skåret rent av

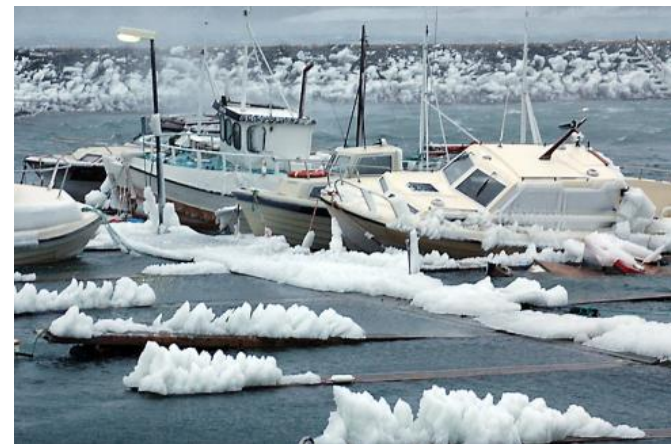
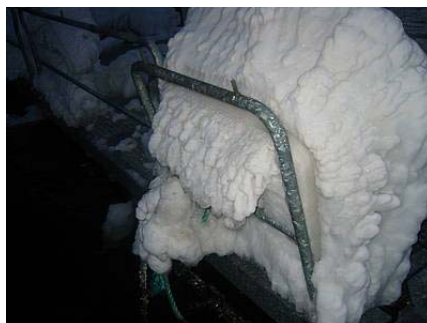
Is

- Spesifiserte verdier i standard er for lave.
 - 30 kg/m² (horisontale flater)
 - Tilsvareer kun ca 3 cm med is.
 - Hentet fra "Den Norske Skipskontrollens regler av 1998, paragraf 12 stabilitet"
- Anlegg var i ferd med å synke.

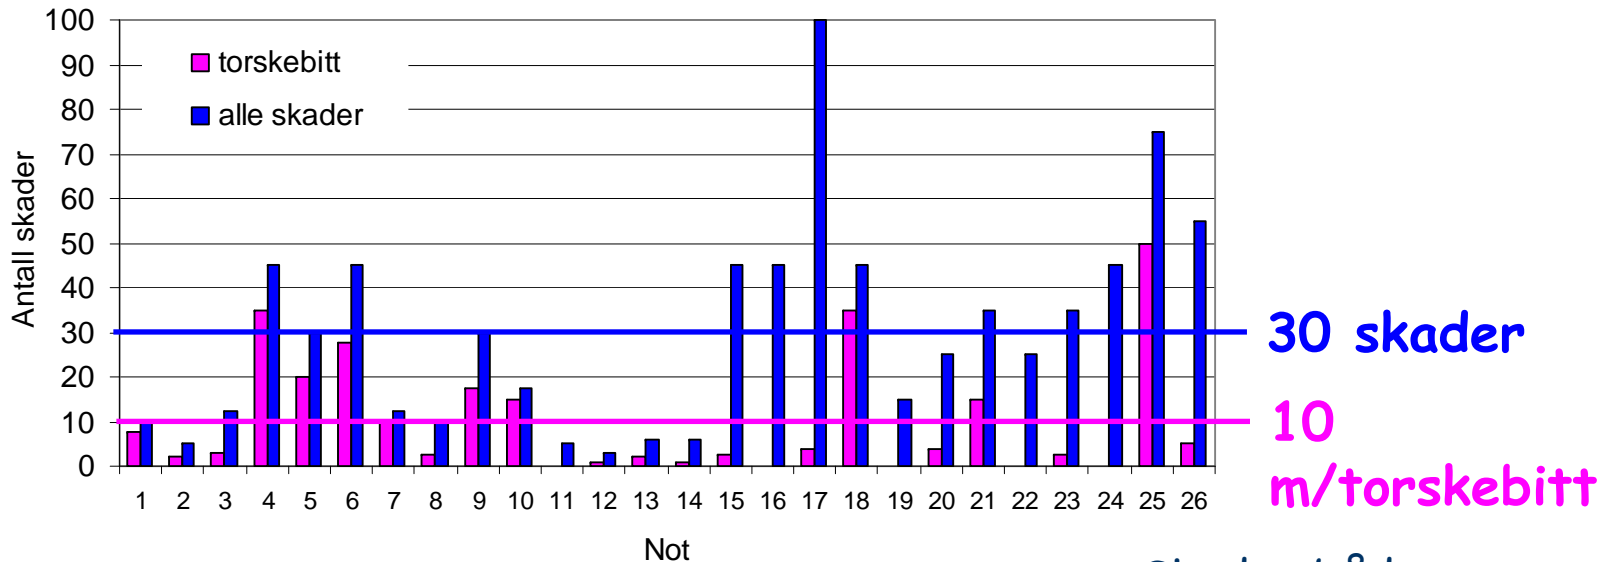
Skader på torskenøter, notbøteri

- Oppfliset notlin
- Maskebrudd/hull.
- 2/3 av skadene ved tau
- 2/3 av skadene i nedre del av nota
- Flere skader i samme område

- Skader både
 - svart og hvitt notlin
 - med og uten knuter
- Store biteskader funnet etter to uker i sjøen
- Notlin med biteskader
 - reduksjon i maskestyrke på 35-47 %.
