Slitasje på not fra bunnringkjetting

Omfang og mulige tiltak for å hindre rømming.

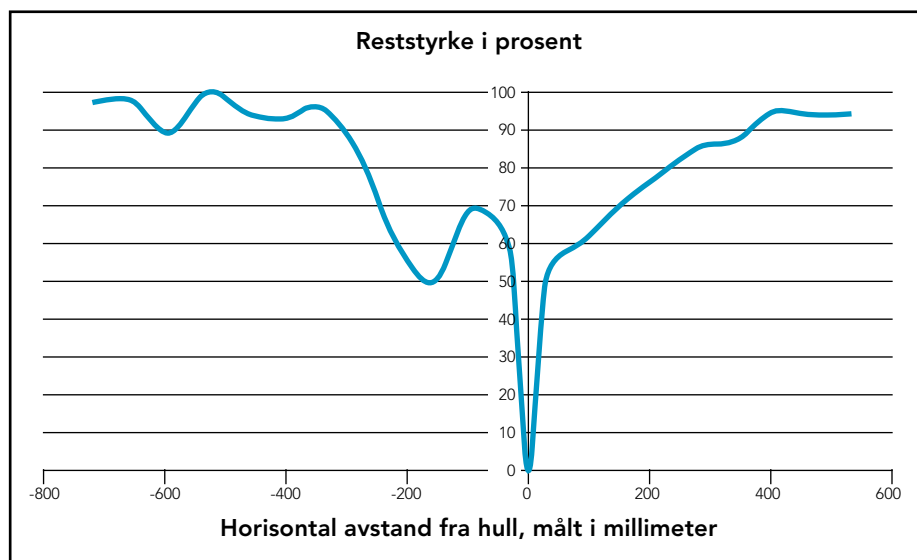
Maskestykken under, over og ved siden av hullet i det ene notstykket ble testet i henhold til ISO 1806. Det ble utført totalt 256 maskestykketester for å bestemme reststyrken til notlinet i nærheten av området hvor det var gnaget hull. I Figur 4 er maskestykke på begge sider av hullet vist som en funksjon av horisontal avstand til hullet. For hver horisontale avstand ble maskestykken testet ved flere vertikale posisjoner, og det er den gjennomsnittlige maskestykken som her oppgis.

Som figuren viser øker styrken gradvis når man beveger seg horisontalt bort fra hullet og man når opp til ca. 80 % reststyrke ved en horisontal avstand på 200 – 300 mm

Figur 4 Gjennomsnittlig reststyrke til notlin på begge sider av hullet. Den midlele verdien er funnet for seks masker med samme horisontale avstand til hull. Vertikal variasjon i styrke ved samme horisontale avstand fra hullet var relativt liten.

fra hullet. Hullet oppstod like til høyre for stavtauet i nota som ligger utenfor notlinet og beskytter det mot gnagslitasje. Dette gjenspeiles i figuren hvor en ser en kraftig økning i maskestykke ca. 5 cm til venstre for hullet før maskestykken igjen synker utenfor det beskyttede området. Ved en avstand på ca. 250 mm fra hullet har maskestykken også på denne siden økt til et nivå på ca. 80 % av maks. Det samme notlinestykket ble også testet ovenfor hullet, og her så man det samme slitasjemønsteret. Det

vil si et relativt smalt slitasjespor på totalt 2x250 mm hvor styrken var nede i ca. 25 % av største observerte styrke.

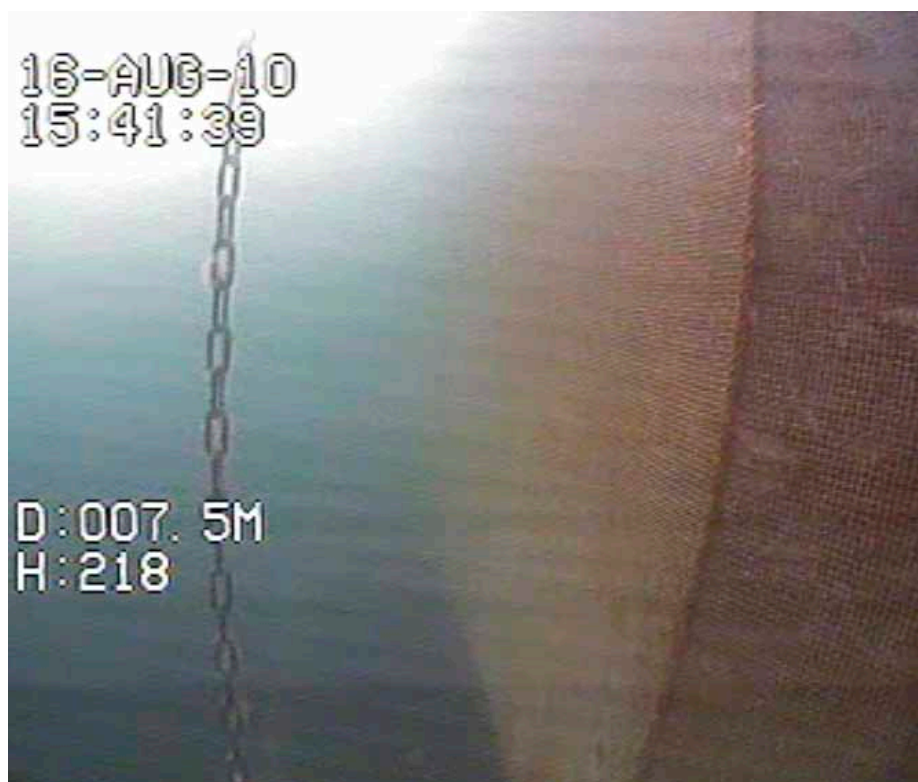
Notvegg deformert bort fra bunnkjetting.
