DOKUMENTASJON AV ÅRSAKER OG TILTAK MOT KORROSJON PÅ  
FISKEFARTØY

# Dokumentasjon av korrosjon på fiskefartøy

SINTEF AS

**Report No.:** 2020-0022, Rev. 2

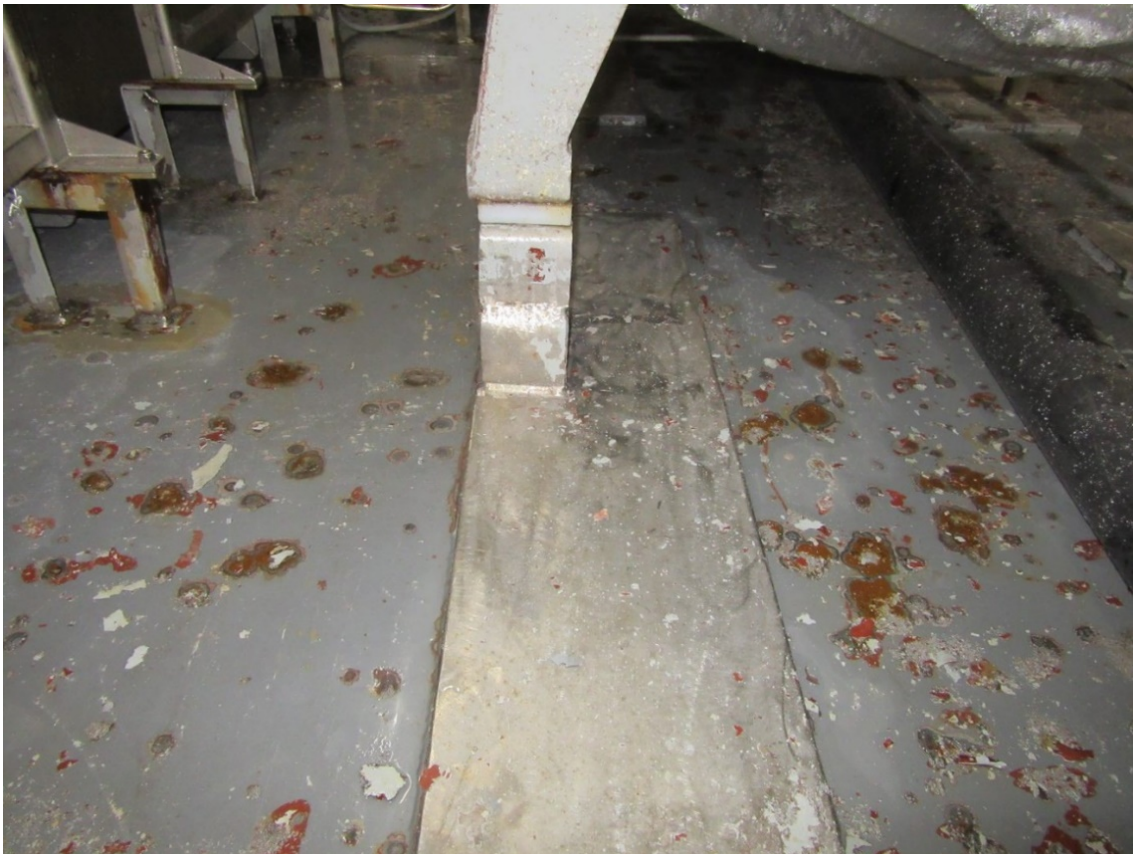
Det er blitt observert korrosjonskader på karbonståldekk omkring doblingsplater i rustfritt stål. Disse angrepene er relativt dype og opptrer i skader i dekkbelegget, se Figur 4-2 til Figur 4-5. Korrosjonsskadene opptrer som groper og er funnet jevnt fordelt over hele dekket.

Figur 4-2 Dobblingsplate i 316/304 i vått område med korrosjonsangrep på karbonståldekk

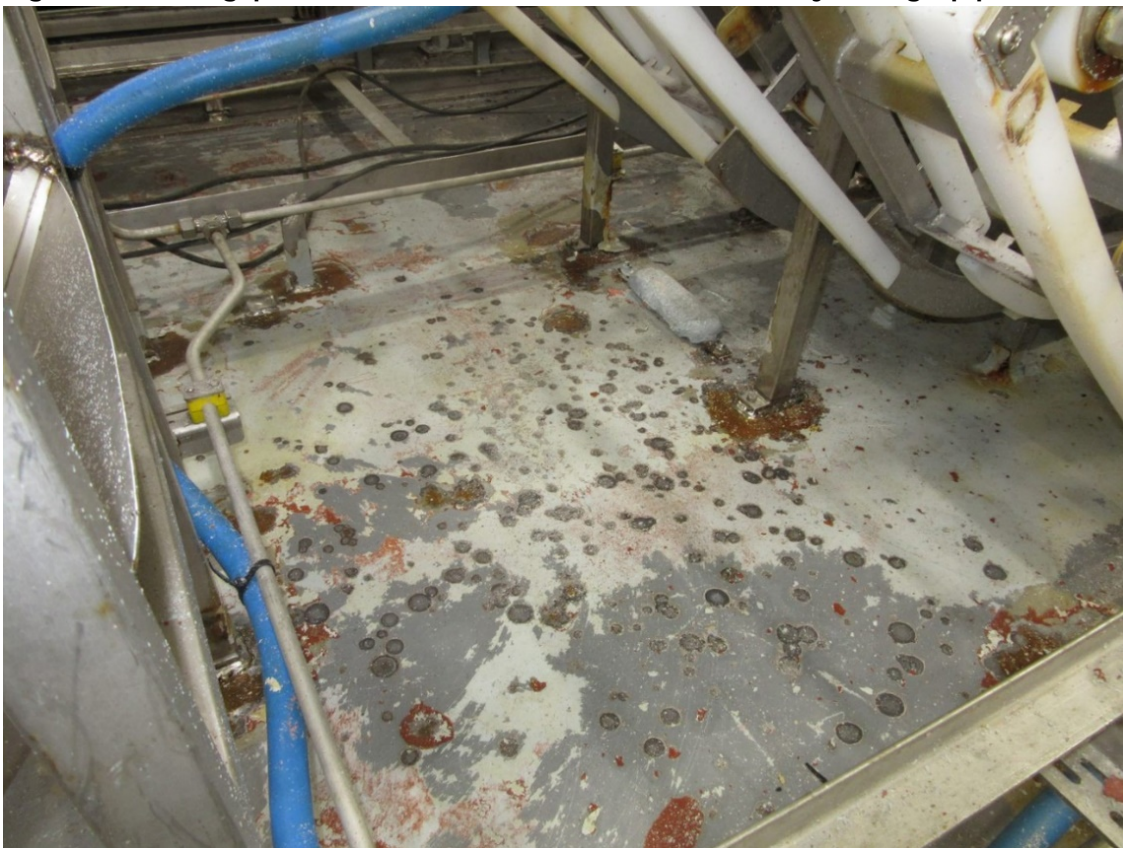
Figur 4-3 Malt karbonståldekk med korrosjonsangrep i ødelagt malingsbelegg

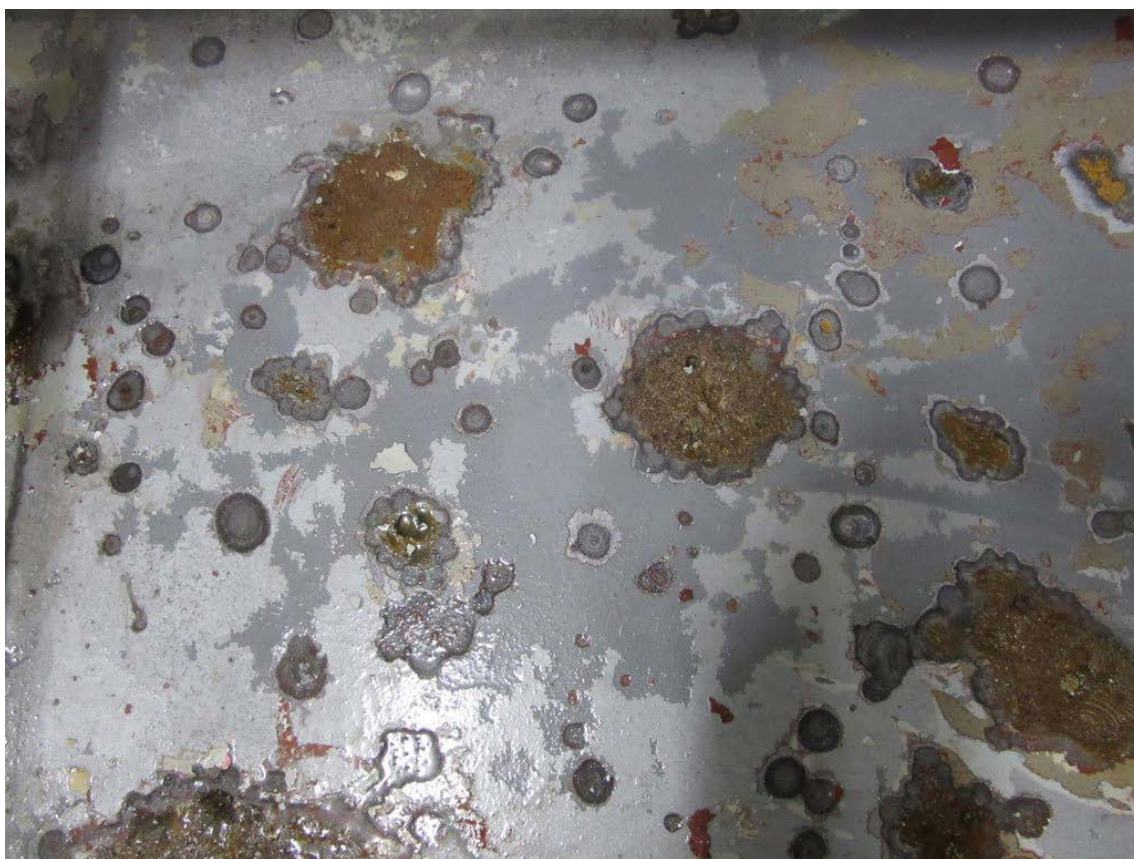
Figur 4-4 Skader på malingsbelegg med korrosjonsangrep med varierende dybde

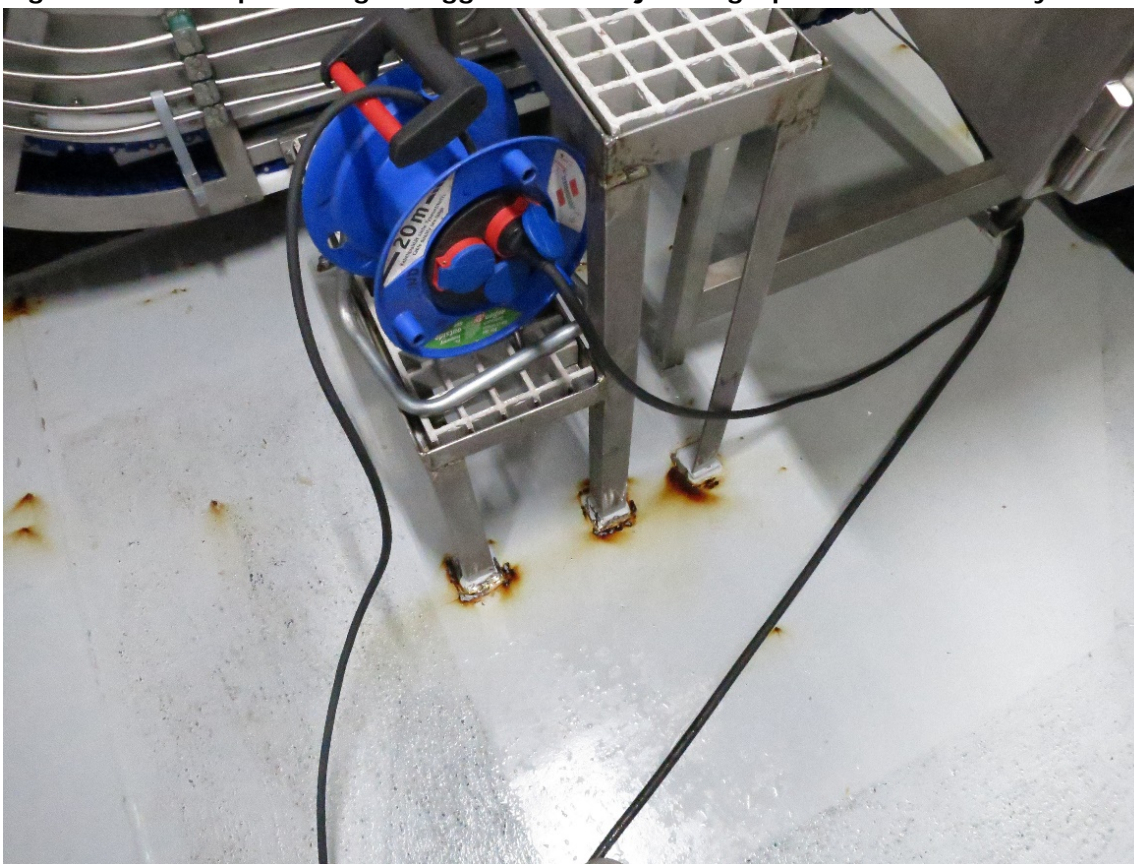
Figur 4-5 Korrosjonsangrep i karbonståldekket rundt doblingsplater under støtteben

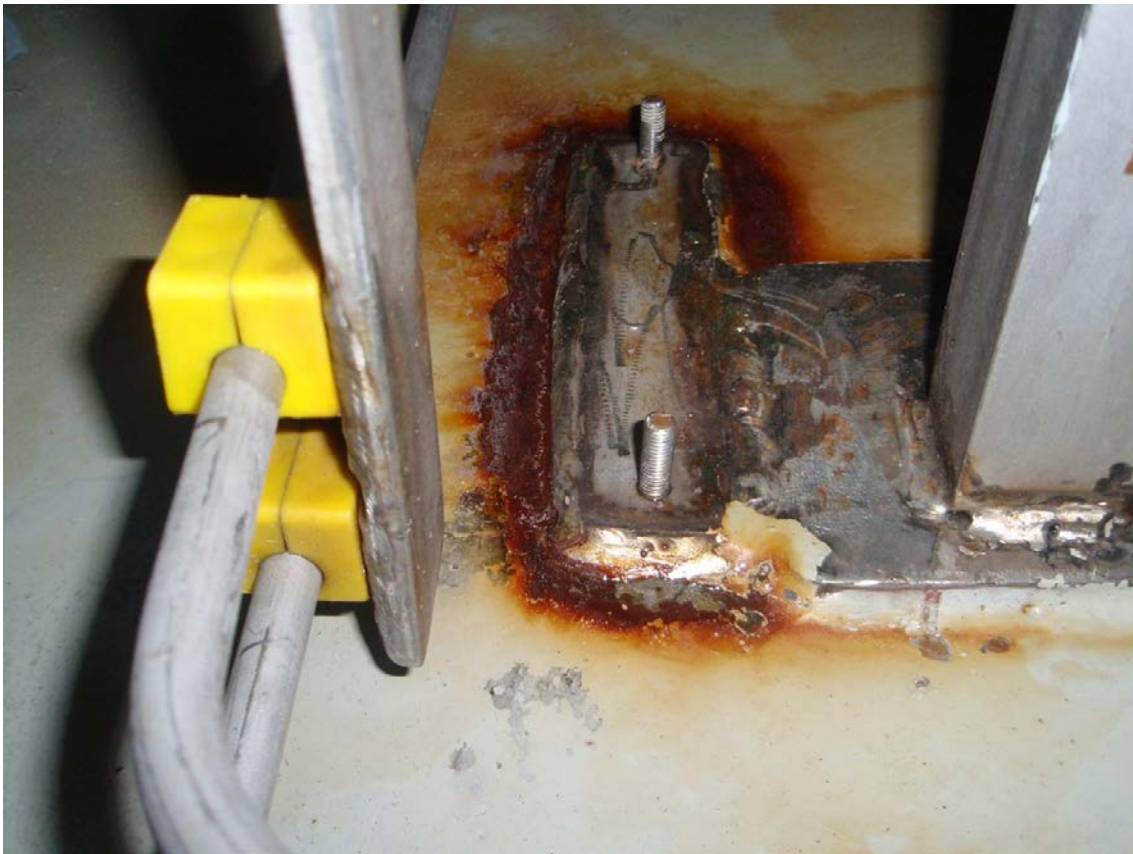
Det er også funnet skader i forbindelse med sveisene på doblingsplatene, se Figur 4-6. Generelt ser det ut som om det er varierende kvalitet på sveisene, og enkelte sveiser kan ha åpninger inn til hulrommet under doblingsplata på karbonståldekket, slik at vann kan trenge inn og starte korrosjonsangrep. Figur 4-7 viser utstyrsben som er sveist på karbonståldekket.

Figur 4-6 Korrosjonsangrep rundt doblingsplate

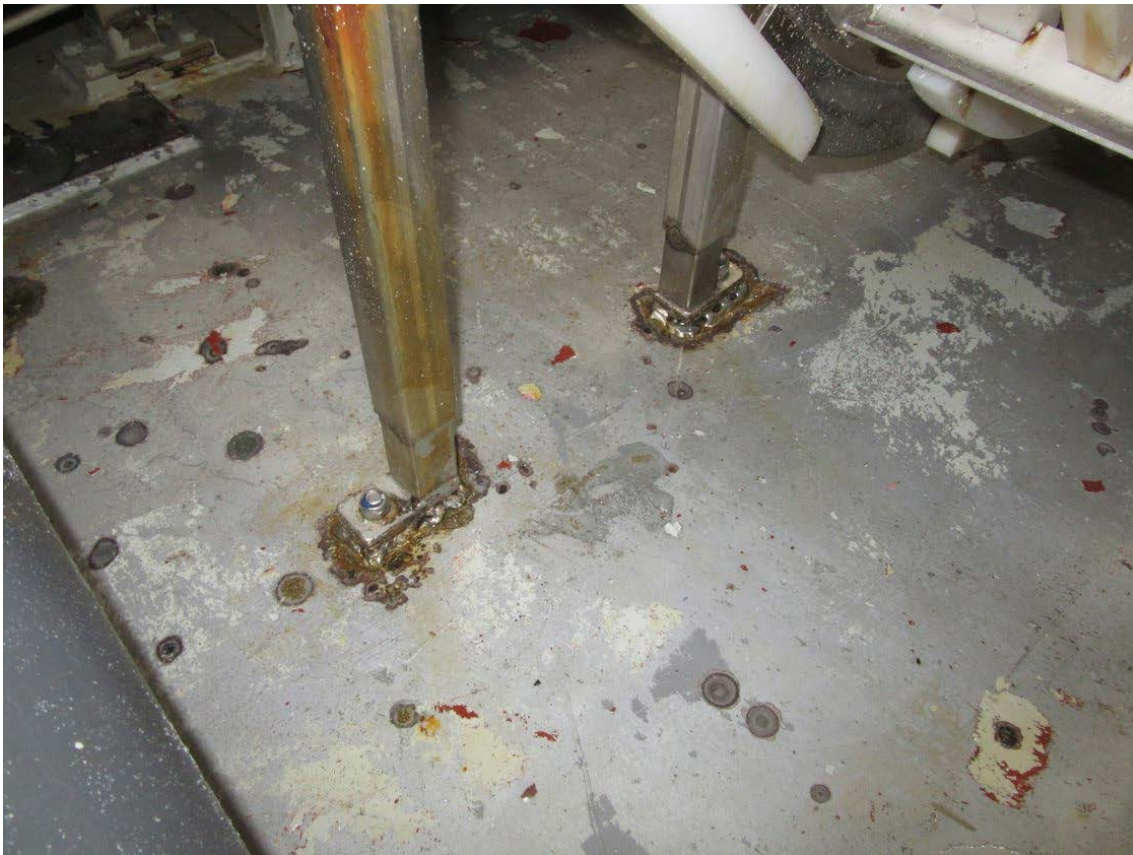
Figur 4-7 Støtteben og doblingsplater i rustfritt stål sveist på karbonståldekk. Sveisene har hulrom og er av varierende kvalitet.

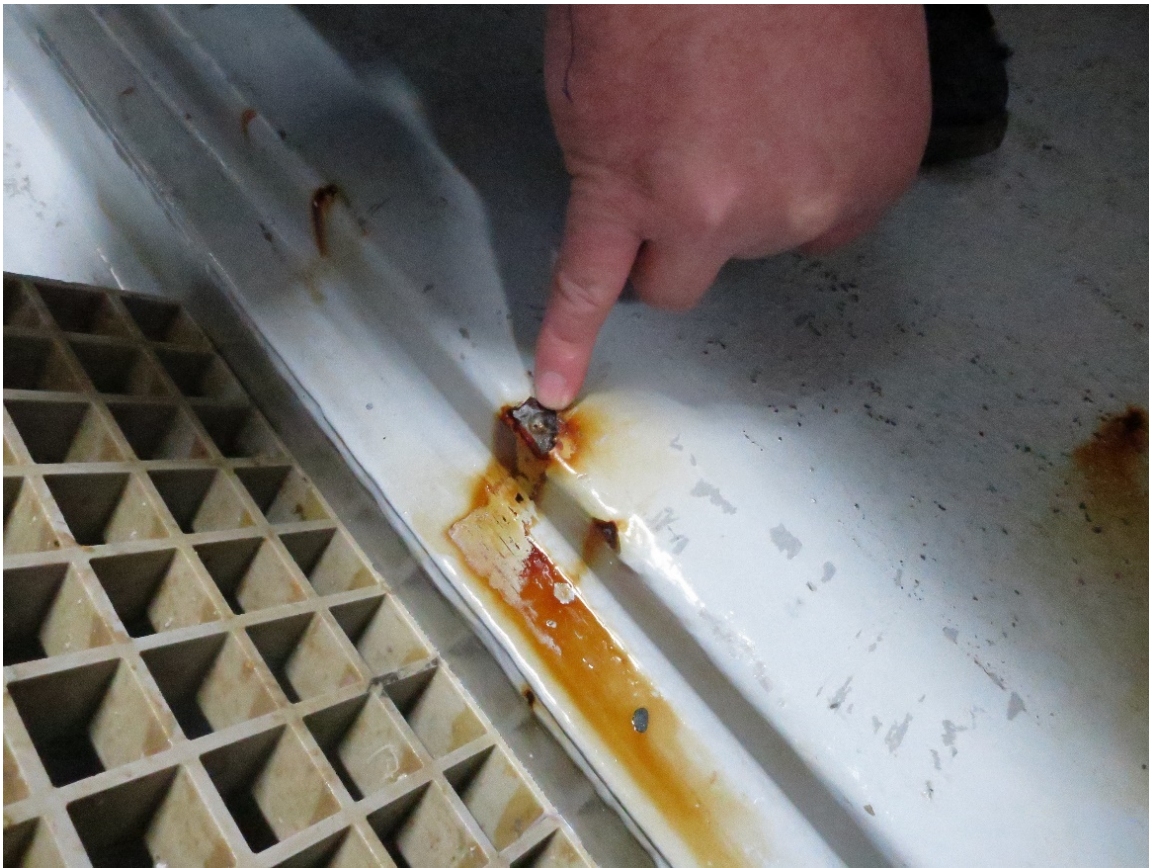
Det er blitt observert korrosjonsskader i sveiser (se Figur 4-8) og i overgang mellom karbonståldekk og rustfritt skott (se Figur 4-10). Korrosjonsmekanismen for alle de observerte skadene er antatt å være galvanisk korrosjon.

Figur 4-8 Korrosjonsangrep i sveis på karbonståldekk

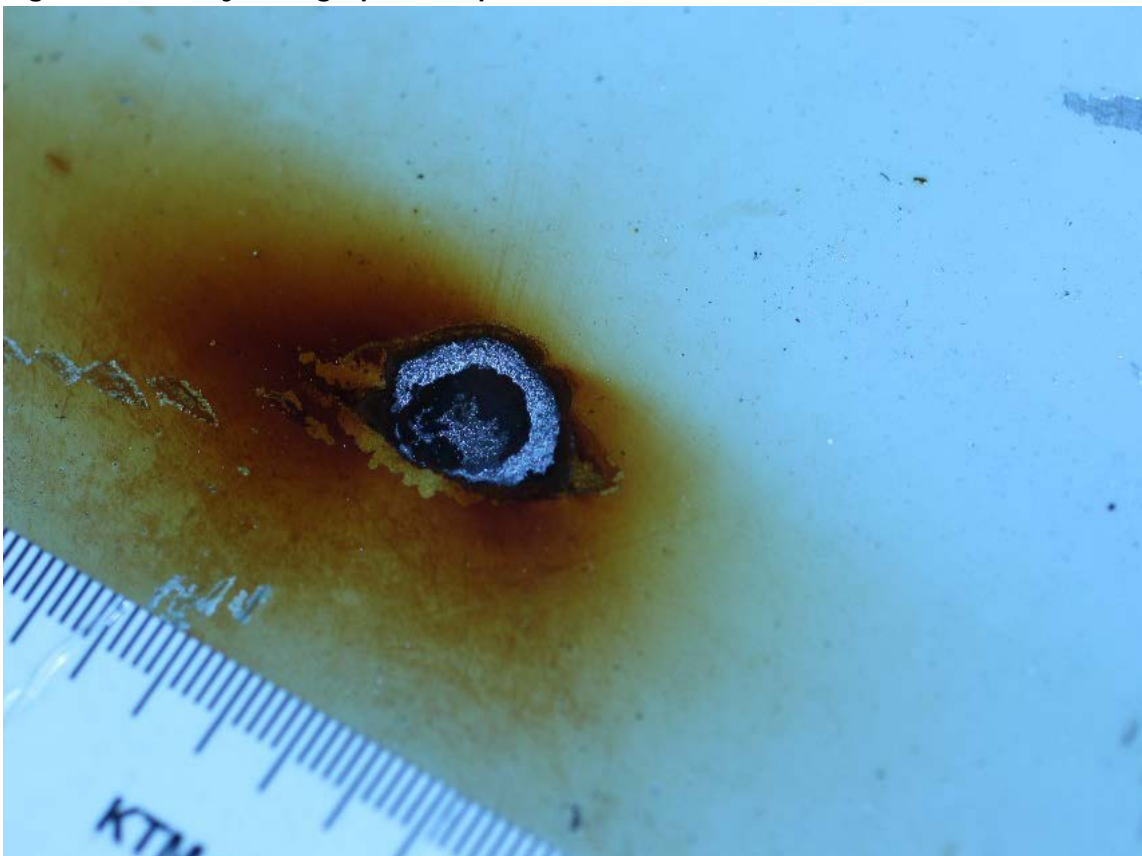
Figur 4-9 Korrosjonsskade i malingsdefekt i karbonstål

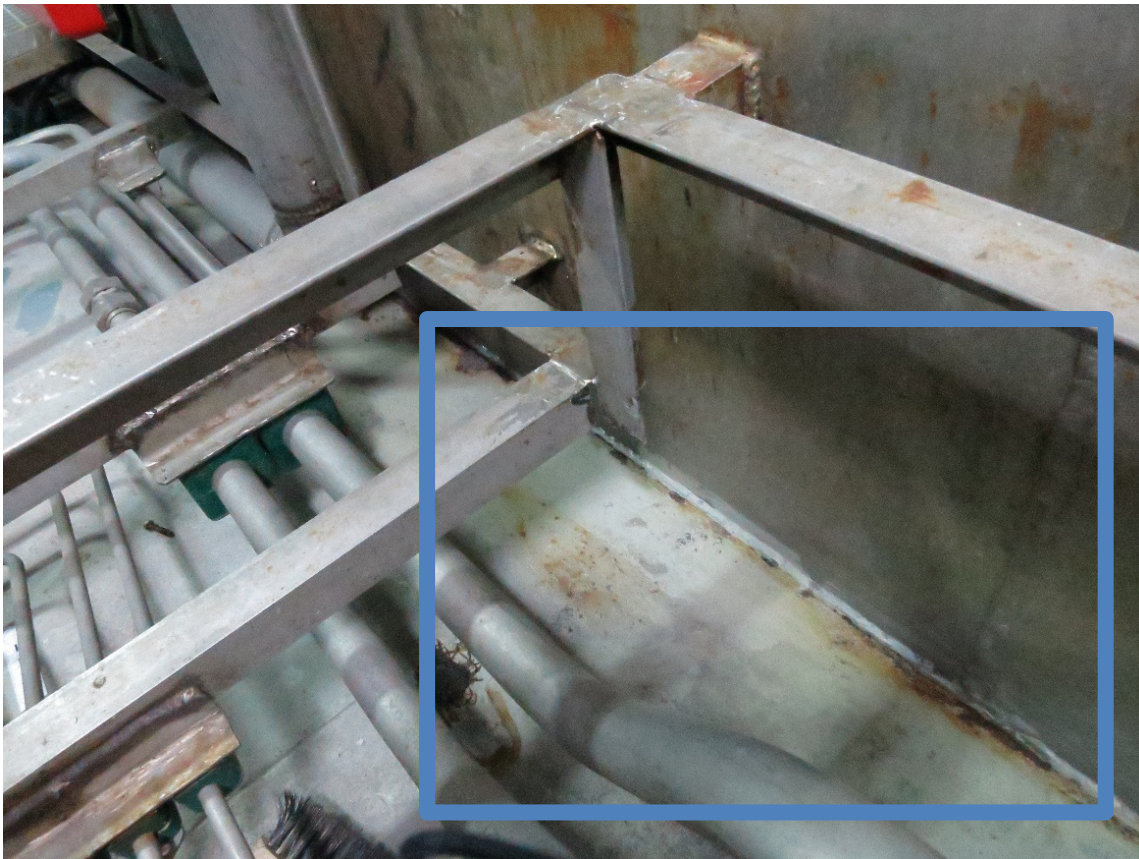
Figur 4-10 Korrosjonsangrep i overgang mellom karbonståldekk og rustfritt skott, indikert med blå firkant

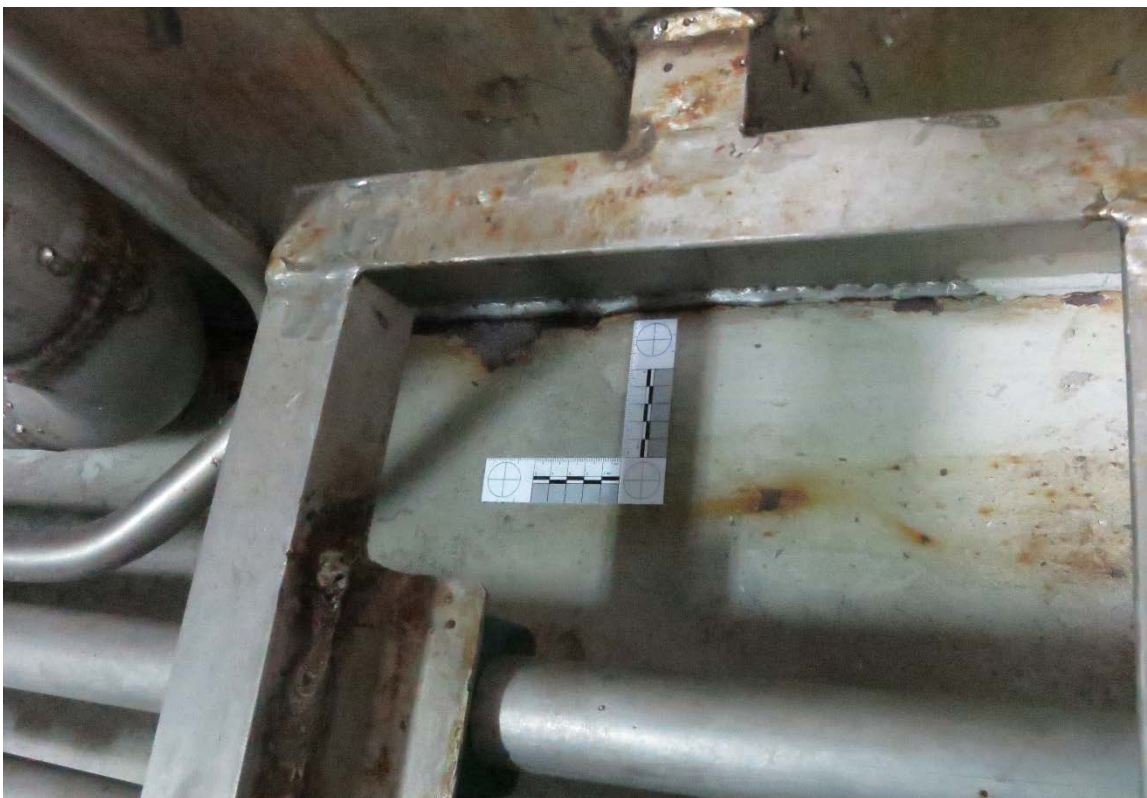
Figur 4-11 Nærbilde av korrosjonsskader på karbonståldekk i overgang skott i rustfritt og dekk i karbonstål

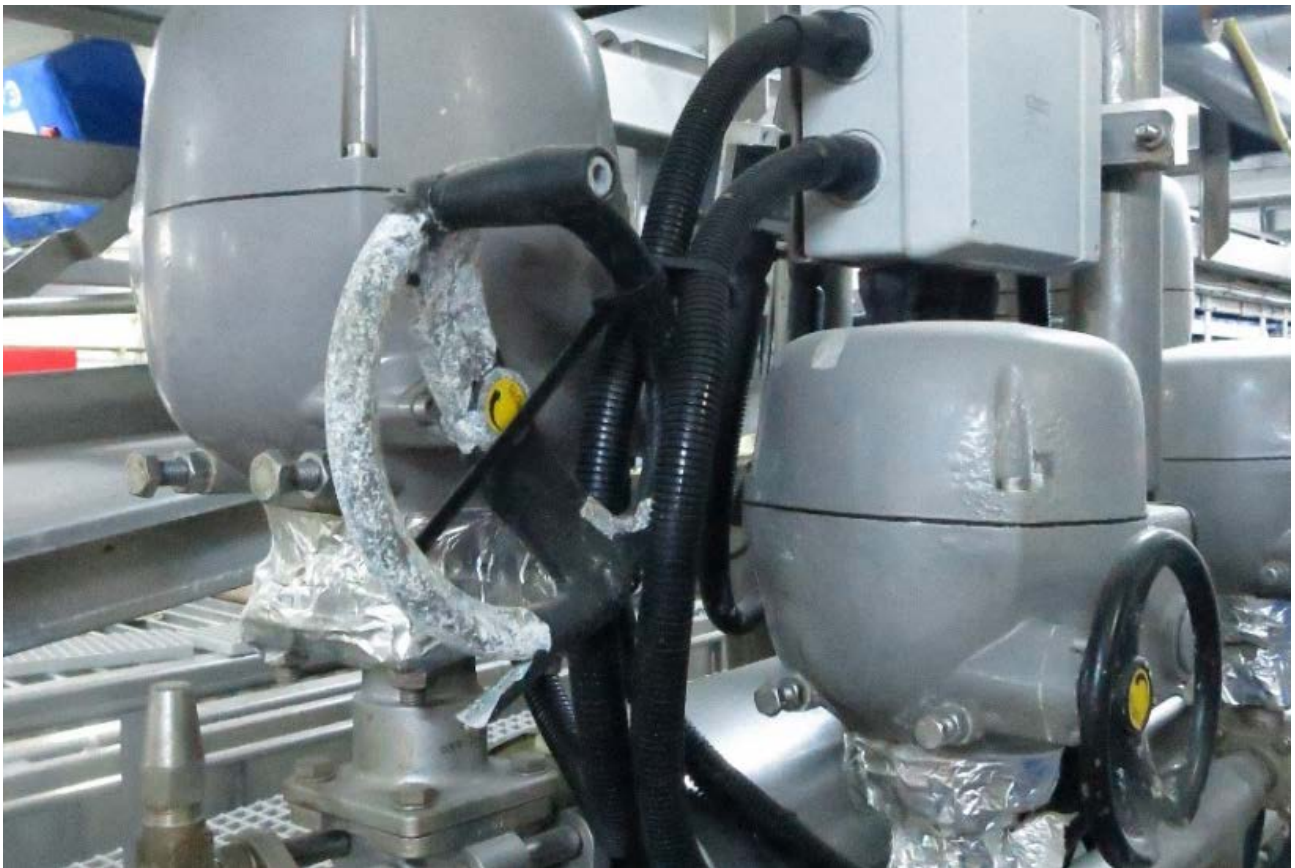
Figur 4-13 viser et malingsbelegg på et ventilhjul laget i aluminium. Skaden skyldes trolig feil under påføring av belegget eller feil i forbehandlingen før påføring. Siden aluminium i utgangspunktet er lite utsatt for korrosjon i marin atmosfære, er dette angrepet trolig ikke kritisk med tanke på funksjon til ventilhjulet. I et område for behandling av fisk kan det imidlertid være et hygienisk problem, ved at det blir vanskelig å rengjøre. Figur 4-14 viser korroderte bolter på utstyr. Boltene ser ut til å være av lavlegert stål og vil korrodere uansett i dette miljøet, men galvanisk kontakt til den rustfrie plata de er montert på akselerer korrosjonen. Figur 4-15 viser korrosjonsangrep på plater rundt bolter. Materialene

**Figur 4-13 Malt ventilhjul i aluminium**

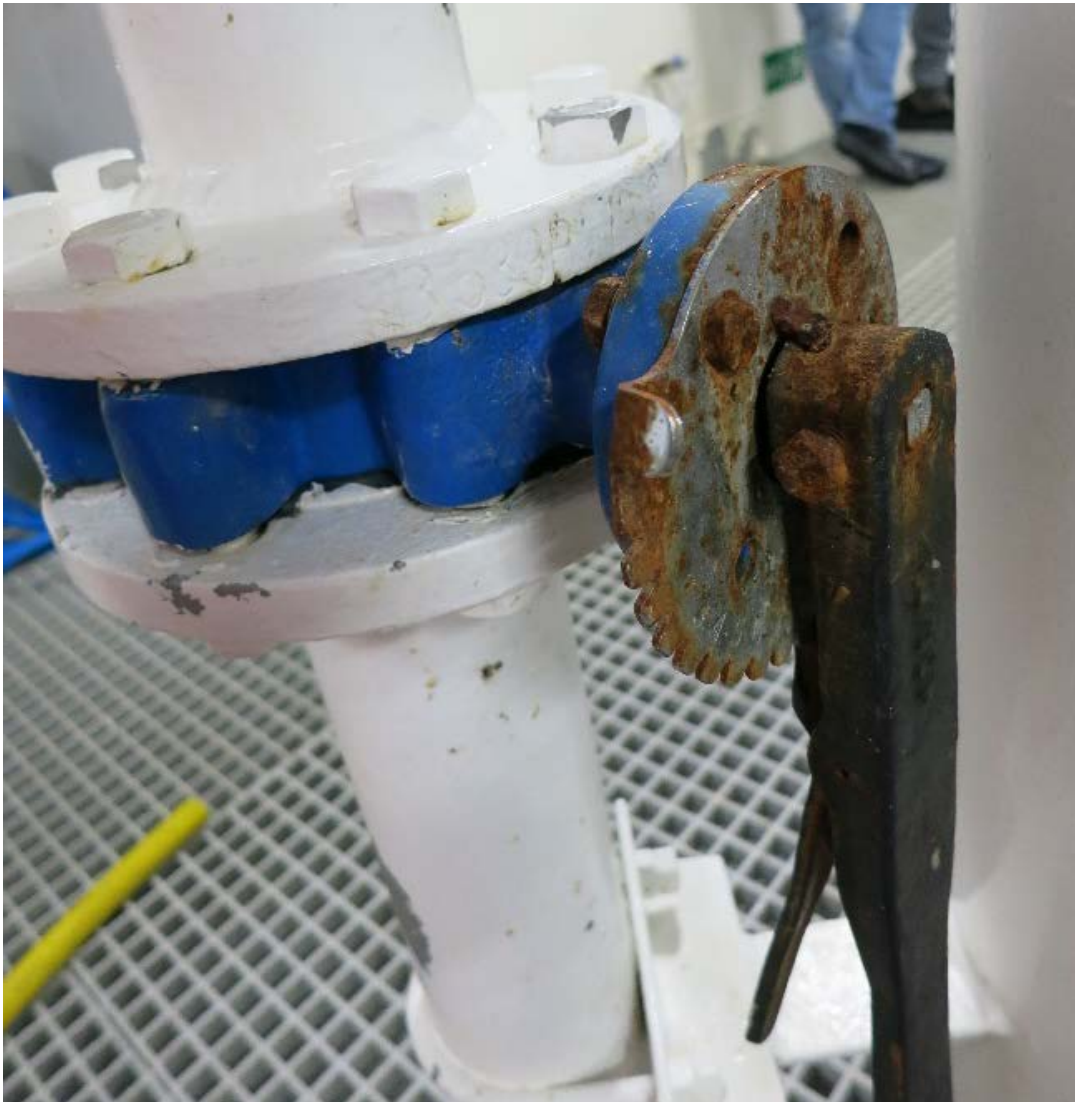
Figur 4-14 Korrosjon av bolteforbindelse på en ventil på et sjøvannsrør. Materialene er ukjent.

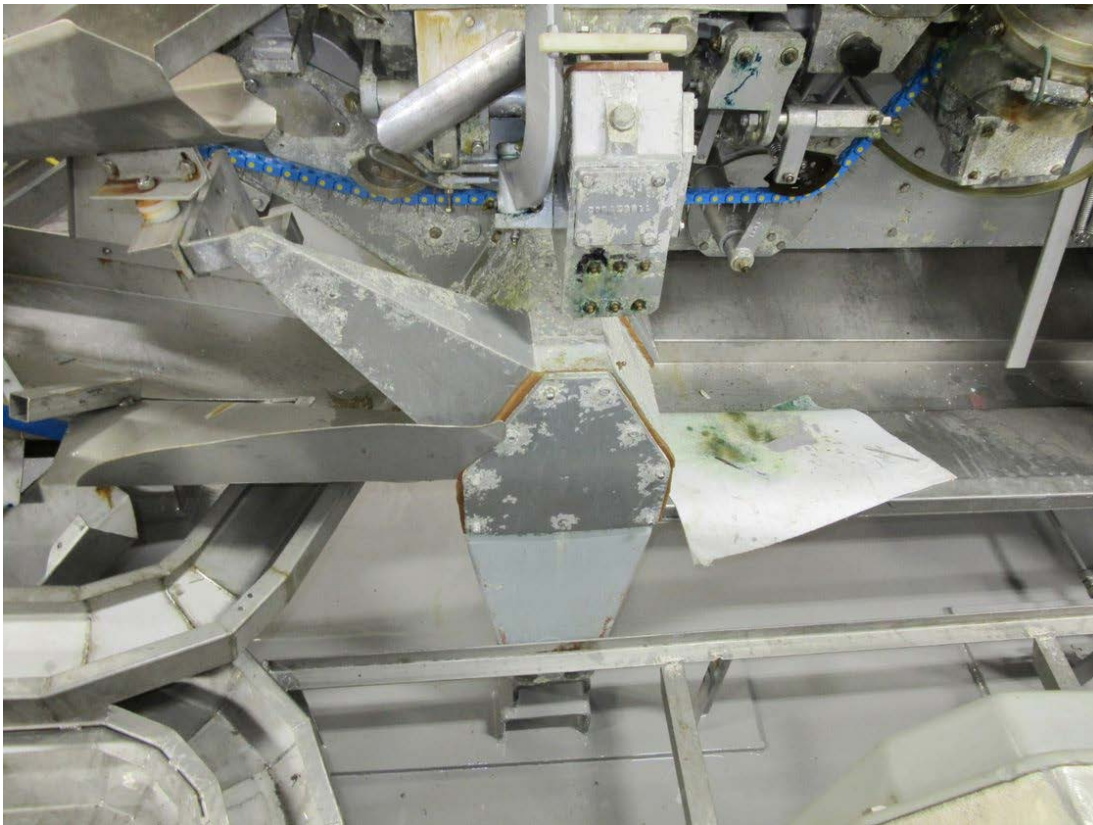
er ikke kjent, men det ser ut til å være bolter av rustfritt stål på ei plate av aluminium. Korrosjonsmekanismen er galvanisk korrosjon. Siden boltene er små og plata stor vil angrepet spre seg ut over et større areal, hvilket trolig begrenser korrosjonshastigheten en del. Angrepet utgjør dermed trolig ingen umiddelbar trussel, annet enn estetisk og eventuelt hygienisk.

**Figur 4-15** Korrosjon av en fileteringsmaskin på utstyrsplater i aluminium rundt bolter i rustfritt stål.

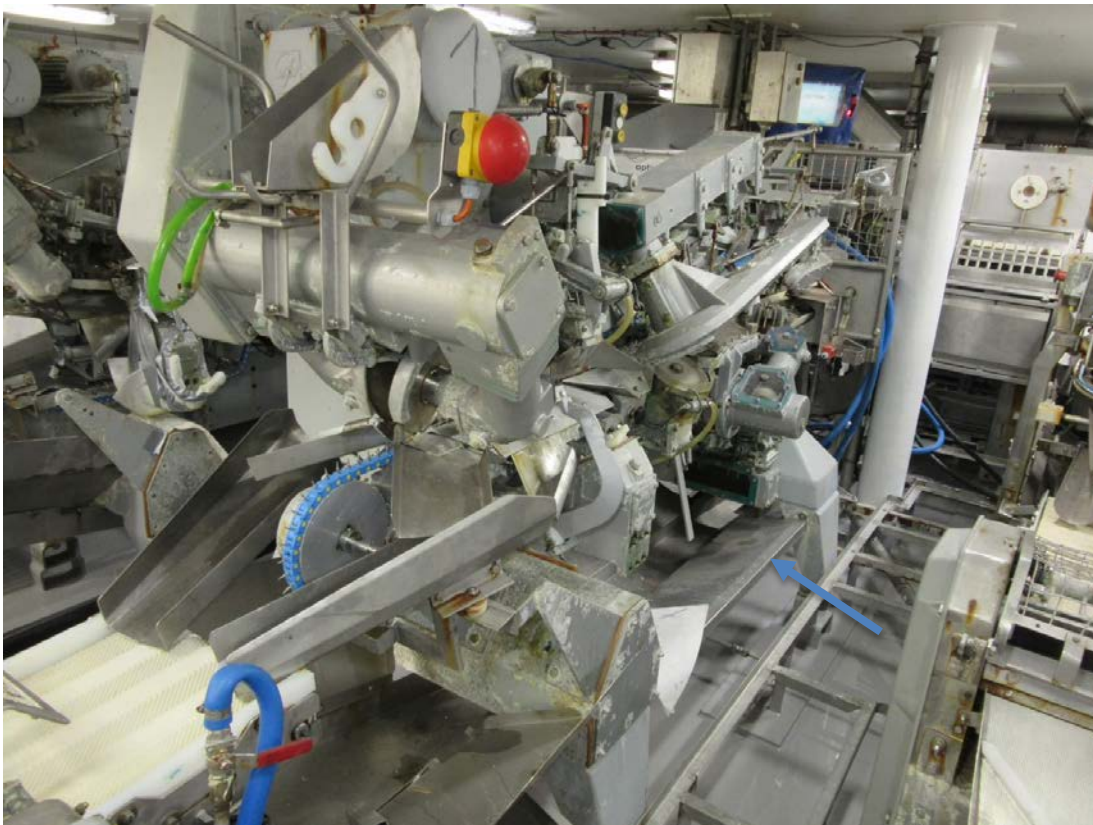
Figur 4-16 viser flere korrosjonsangrep på en fileteringsmaskin. Materialene med hvite korrosjonsprodukter er aluminium, og igjen er angrepene først og fremst forårsaket av galvanisk kobling til rustfritt stål i luft. Bildet viser også korrosjon på karbonstål under rustfrie bolter, der boltene har skadet belegget ved tilstramming. Det ser også ut til å være spaltkorrosjon på rustfritt stål, under boltehoder og muttere, samt andre steder hvor det oppstår spalter mot rustfritt stål.

**Figur 4-16** Oversiktsbilde fileteringsmaskin med korrosjon

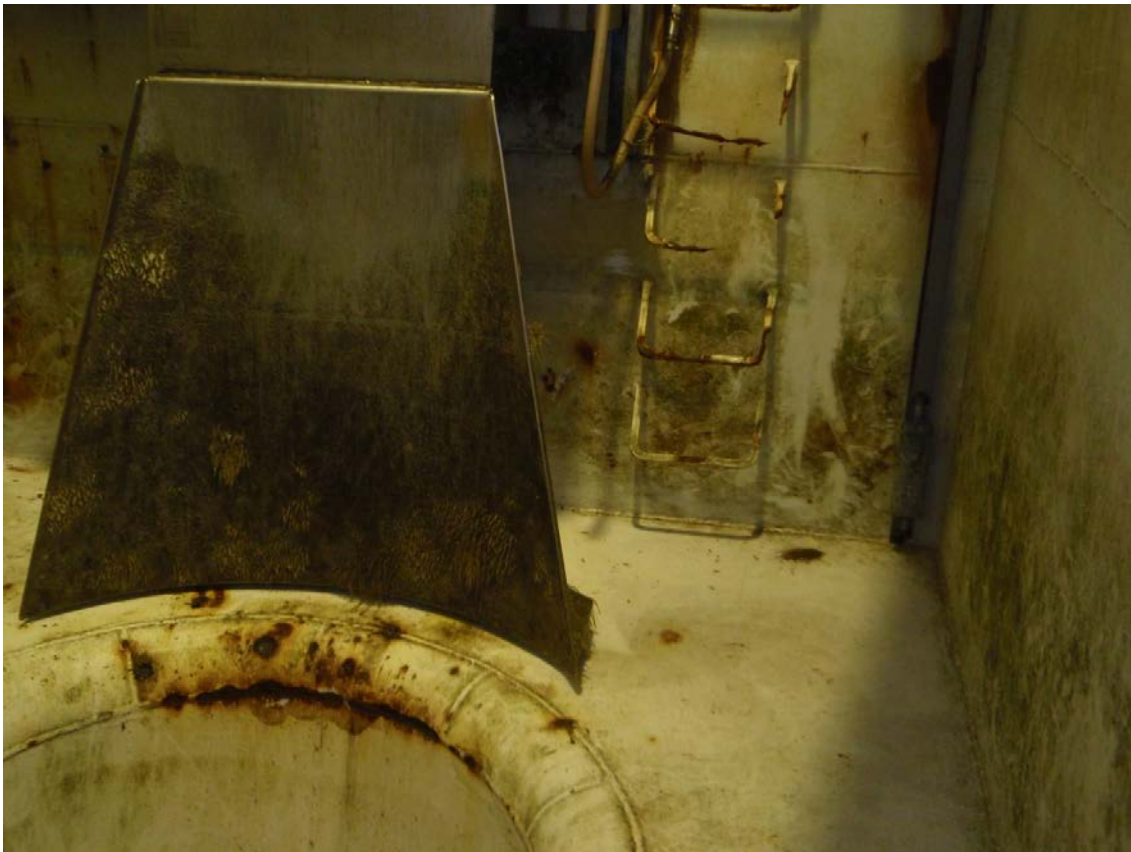
Siden dragerbrønnen er en del av skipsskroget, så består den av sveiste karbonstålplater. I det spesifikke tilfellet som beskrives her var det sveist opp ei umalt rustfri plate eller skjold i dragebrønnen for å begrense bevegelsen til lina i brønnen. Korrosjonsangrepene har hovedsakelig oppstått i sveisene og i malingskader på karbonstålet omkring den rustfrie plata, se Figur 4-18 og Figur 4-19. I tillegg var enkelte trinn på stigen i dragebrønnen fullstendig korrodert bort, se Figur 4-18. Korrosjonsmekanismen er galvanisk korrosjon. Lina ser ut til å skade belegget over kanten i dragebrønnen, og med det store arealet med rustfritt stål i umiddelbar nærhet oppstår det galvanisk korrosjon. Arealforholdet med stor rustfri plate og små områder karbonstål eksponert i beleggskader er uheldig og gjør at korrosjonshastigheten i skadene blir høy. Stigen bak i brønnen har trolig også beleggskader der korrosjonshastigheten har vært høy, siden flere av trinnene har korrodert bort.

Det var ikke installert katodisk beskyttelse i form av offeranoder fra nybygg, og det ble heller ikke installert anoder da den rustfrie plata ble sveist inn i etterkant.

Figur 4-18 Dragerbrønn (moon-pool) med rustfri plate/skjold og korrosjon

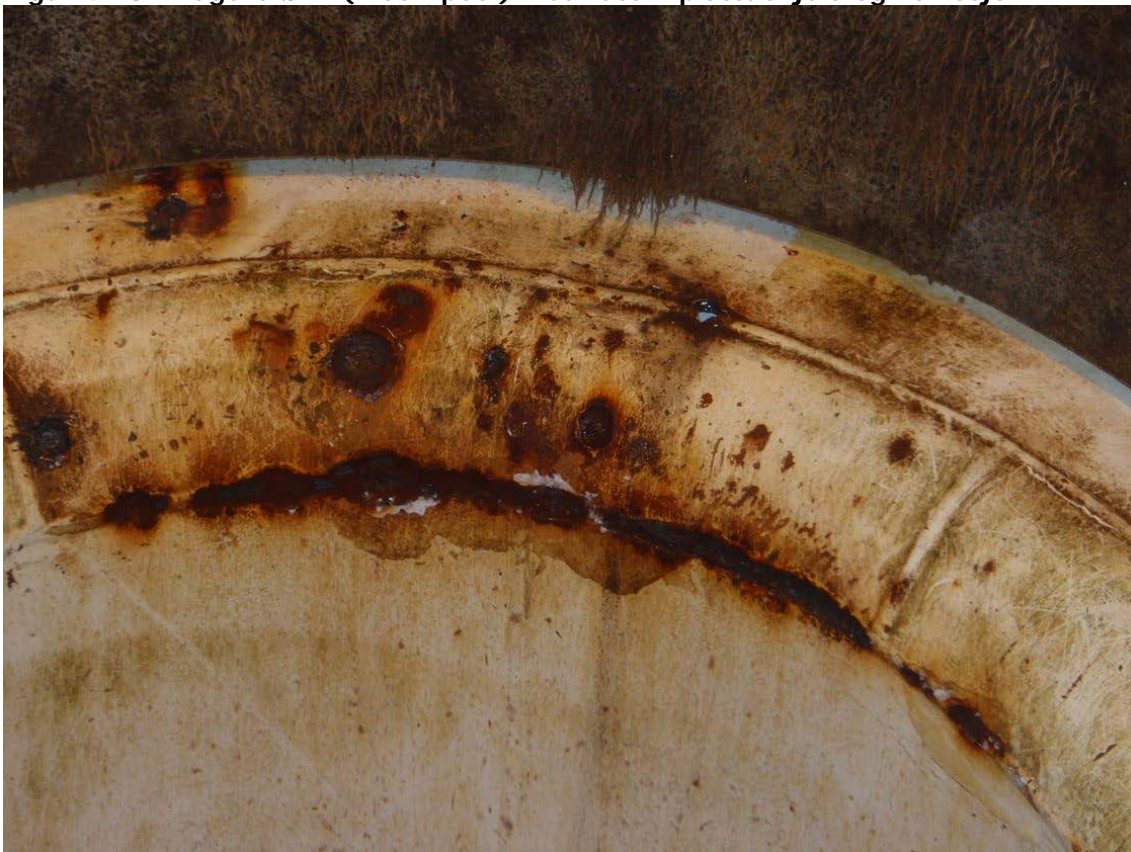
Figur 4-19 Nærbilde av korrosjonsskade i sveis

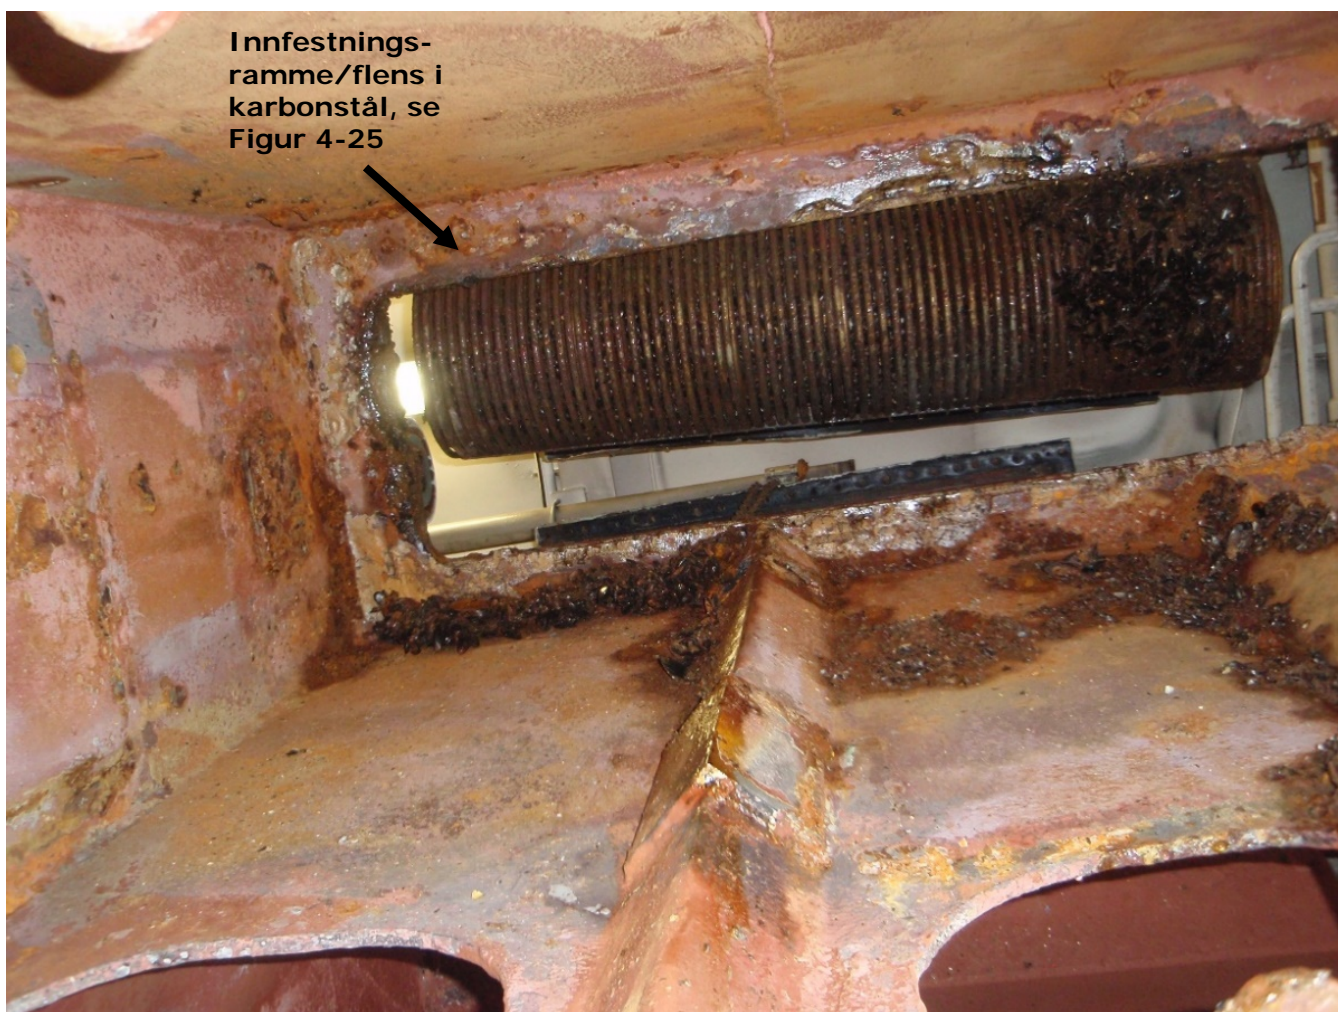
Det er observert korrosjonsskader i sjøkister der bokskjølere er installert. Figur 4-23 og Figur 4-24 viser en demontert bokskjøler som har stått neddykket i en sjøkiste. Sjøkisten og omkringliggende karbonstål er sterkt korrodert, med både hull og redusert veggtykkelse. Korrosjonsmekanismen er enten galvanisk korrosjon eller atmosfærisk korrosjon:

- Galvanisk korrosjon: Katodisk beskyttelse var ikke installert i sjøkista, og katodisk beskyttelse fra anlegget på skroget var ikke i stand til å beskytte det store arealet med bart metall på bokskjøleren. Bokskjøleren var heller ikke belagt. En varmeveksler har alltid et stort areal for å sikre god varmeoverføring, hvilket gjør at den vil trekke mye strøm fra den katodiske beskyttelsen. Når det ikke er montert anoder inne i sjøkista vil ikke anlegget på skroget klare å levere nok strøm inn i sjøkista på grunn av elektrisk motstand i vannet. Siden bokskjøleren er av et edelt materiale vil den forårsake galvanisk korrosjon på alt bart stål i sjøkista, for eksempel i belegget.

- Atmosfærisk korrosjon: Oppsamling av luft/gass øverst i sjøkista kan også være en årsak til angrepene, ved at det fortrenger sjøvannet og hindrer katodisk beskyttelse å nå fram til innfestingsramma. Den vil dermed korrodere fritt med stor hastighet som følge av konstant fukting fra sprut av sjøvann. Forholdene kan sammenlignes med plaskesonen der det kan forventes en korrosjonshastighet på omkring 0,4 mm/år (NORSOK M-001). Om denne korrosjonshastigheten er tilstrekkelig for å oppnå de rapporterte korrosjonsskadene vites ikke. Hvis ikke må angrepene være forårsaket av galvanisk korrosjon.

Figur 4-23 Bokskjøler sett nedenfra inne sjøkisten. Flens/innfestingsramme er indikert med pil.

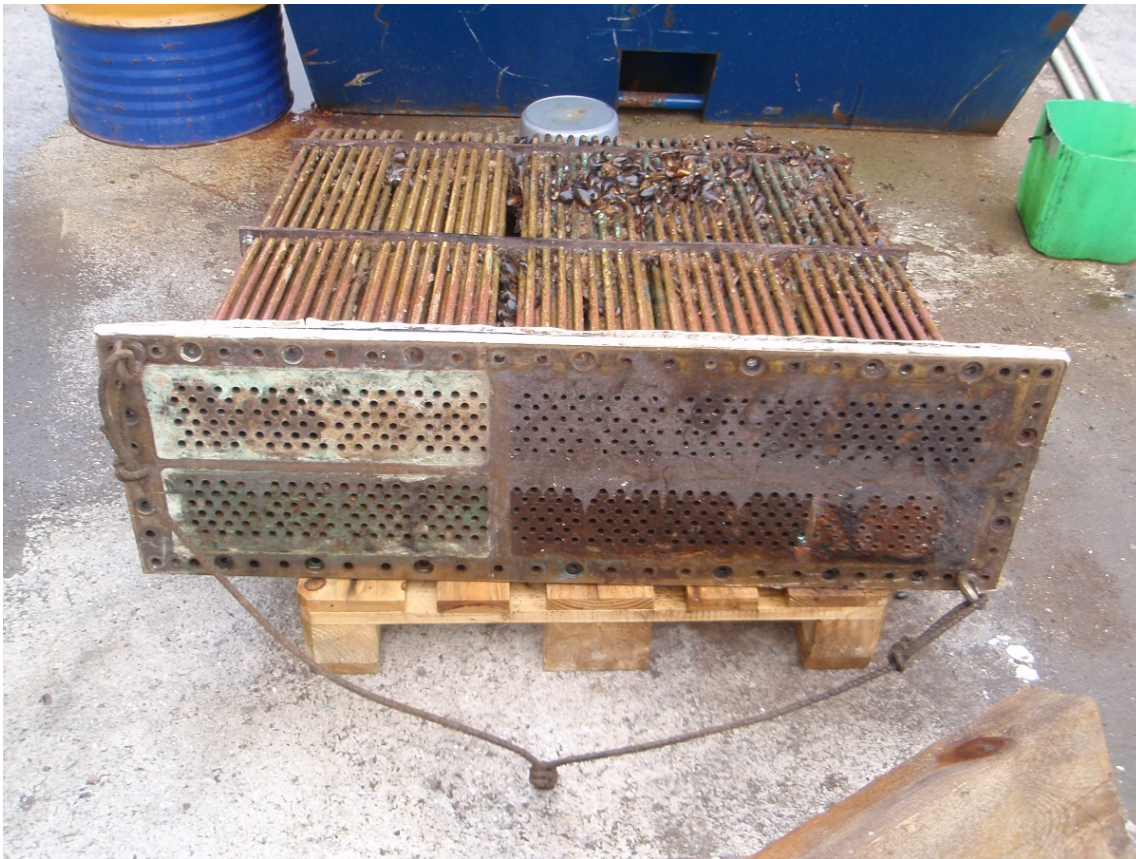
Bokskjøleren i antatt kobber-nikkel hadde marin begroing i form av skjell og muslinger. Marin begroing går fortere i områder der det er varmt. I utgangspunktet er kobberholdige materialer lite utsatt for begroing på grunn av den toksiske effekten av kobber. Katodisk beskyttelse av bokskjøleren fra korrosjon på stålet i sjøkista kan imidlertid ha stoppet frigjøring av kobberioner og dermed gjort kobber-nikkelrørene utsatt for begroing.

Figur 4-24 Bokskjøler demontert fra sjøkisten i Figur 4-23

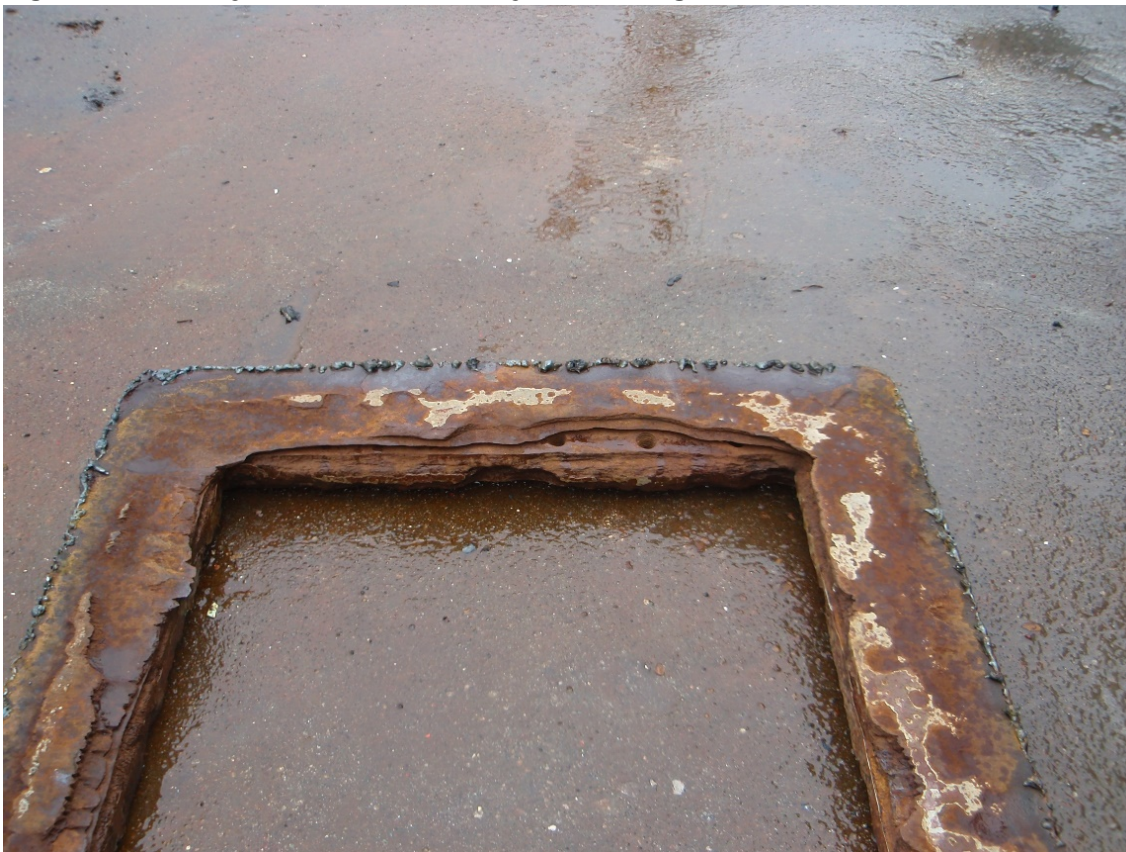
Figur 4-25 Karbonstålflens som er fjernet fra sjøkisten ved hjelp av flammekutting i Figur 4-23

I dette tilfellet var innfestingsområdet i karbonstål så korrodert at det måtte skiftes. Den korroderte rammen ble fjernet ved hjelp av flammekutting, se Figur 4-25. Korrosjonsangrepene var jevnt fordelt over hele kontaktflaten mot bokskjøleren.

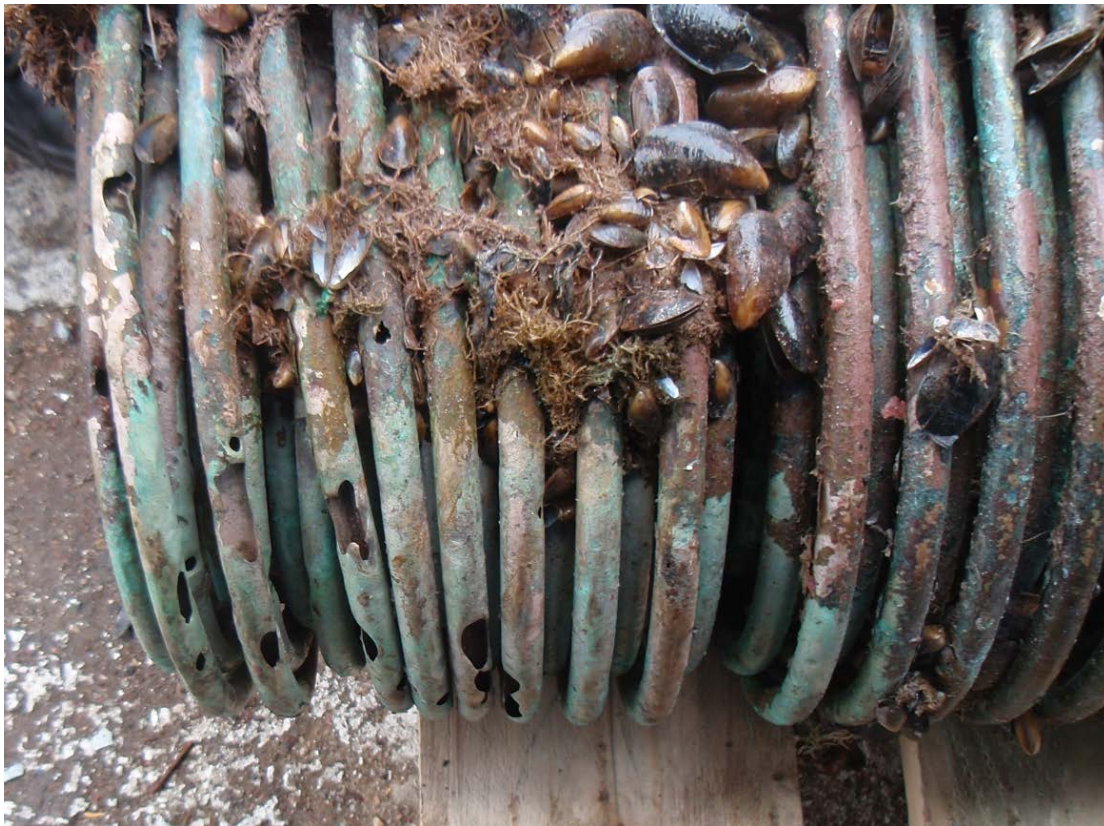
Det ble også observert skader i form av hull i rørene på bokskjøleren, se Figur 4-26 til Figur 4-28. Årsaken til disse hullene er ukjent. Det er ikke mulig å se om angrepene har startet utenifra eller innenifra, basert på bildene. Det er velkjent at CuNi-rør er utsatt for FAC (flow-akselerert korrosjon), der høye hastigheter på kjølevæsken kan forårsake lokale korrosjonsangrep.

Figur 4-26 Bokskjøler i kobbernikkel med lekkasjeskader

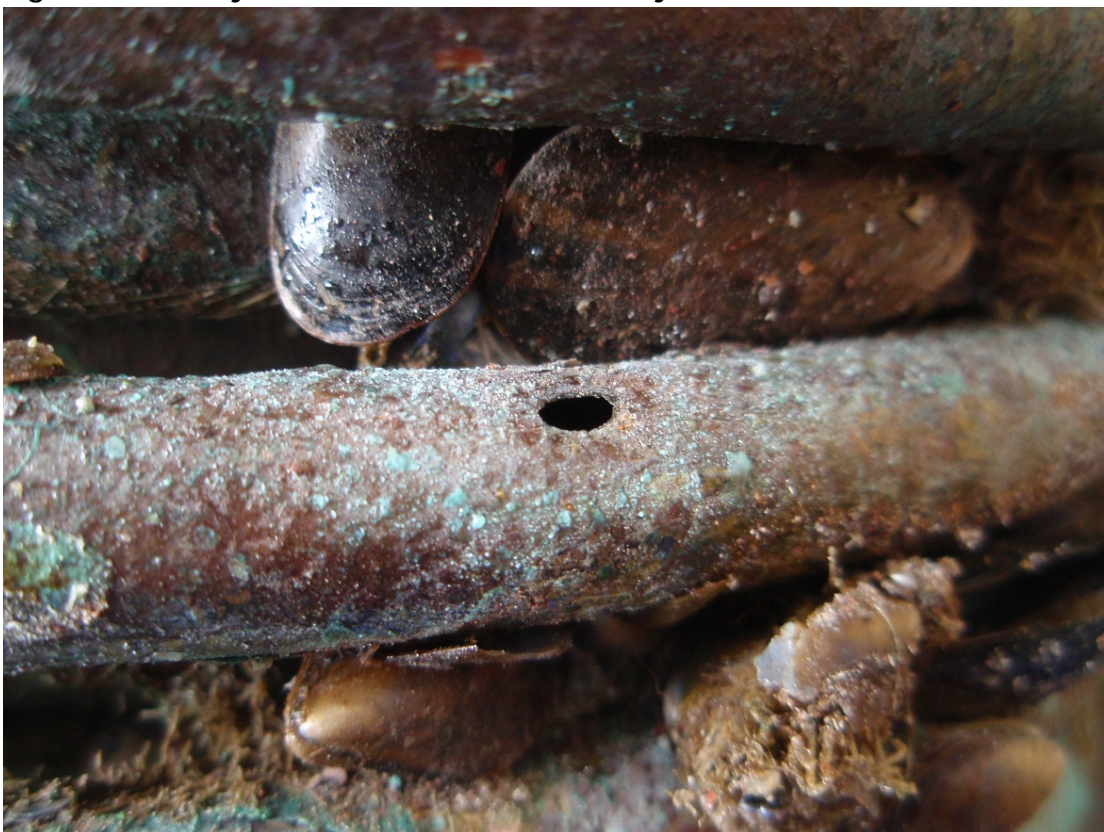
Figur 4-27 Hull i CuNi rør på bokskjøler
