DOKUMENTASJON AV ÅRSAKER OG TILTAK MOT KORROSJON PÅ  
FISKEFARTØY

# Dokumentasjon av korrosjon på fiskefartøy

SINTEF AS

**Report No.:** 2020-0022, Rev. 2

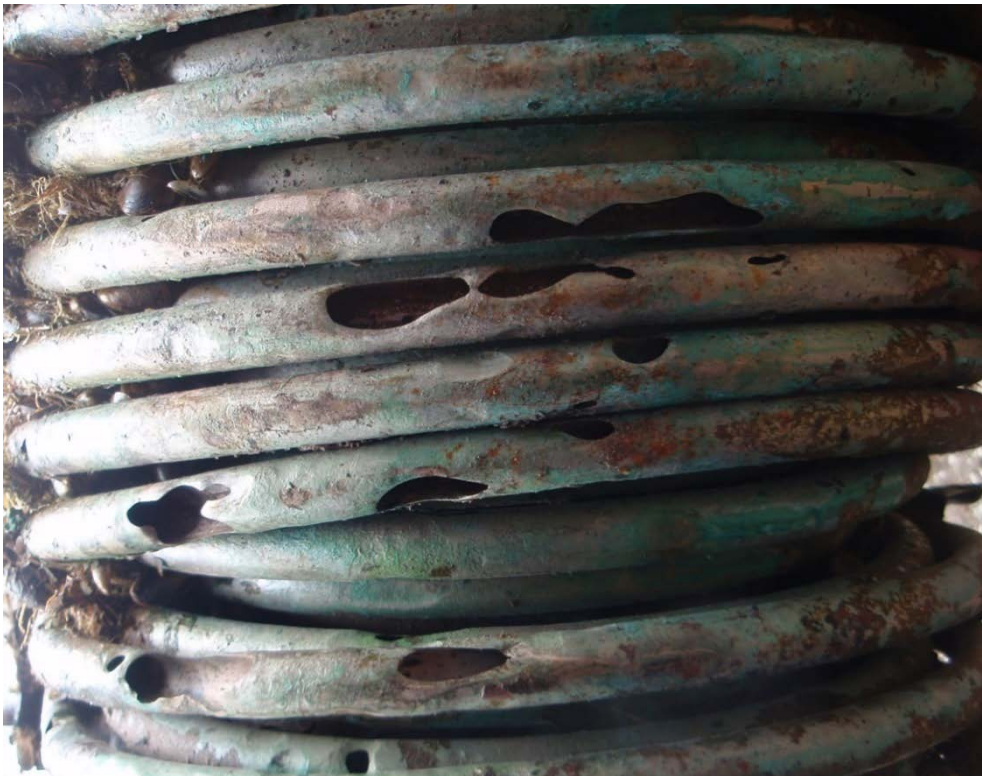
Det ble også observert skader i form av hull i rørene på bokskjøleren, se Figur 4-26 til Figur 4-28. Årsaken til disse hullene er ukjent. Det er ikke mulig å se om angrepene har startet utenifra eller innenifra, basert på bildene. Det er velkjent at CuNi-rør er utsatt for FAC (flow-akselerert korrosjon), der høye hastigheter på kjølevæsken kan forårsake lokale korrosjonsangrep.

**Figur 4-28 Hull i bend på CuNi-rør på bokskjøler**

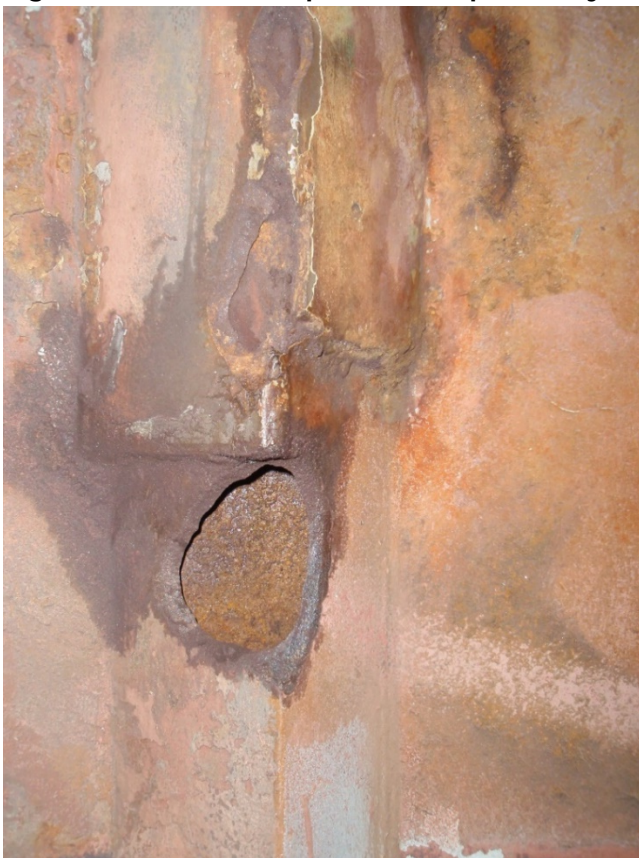
**Figur 4-29 Korrodert karbonstål sideplate i sjøkisten fra Figur HOLD. Midlertidig reparasjon er gjort ved å sveise på en doblingsplate**

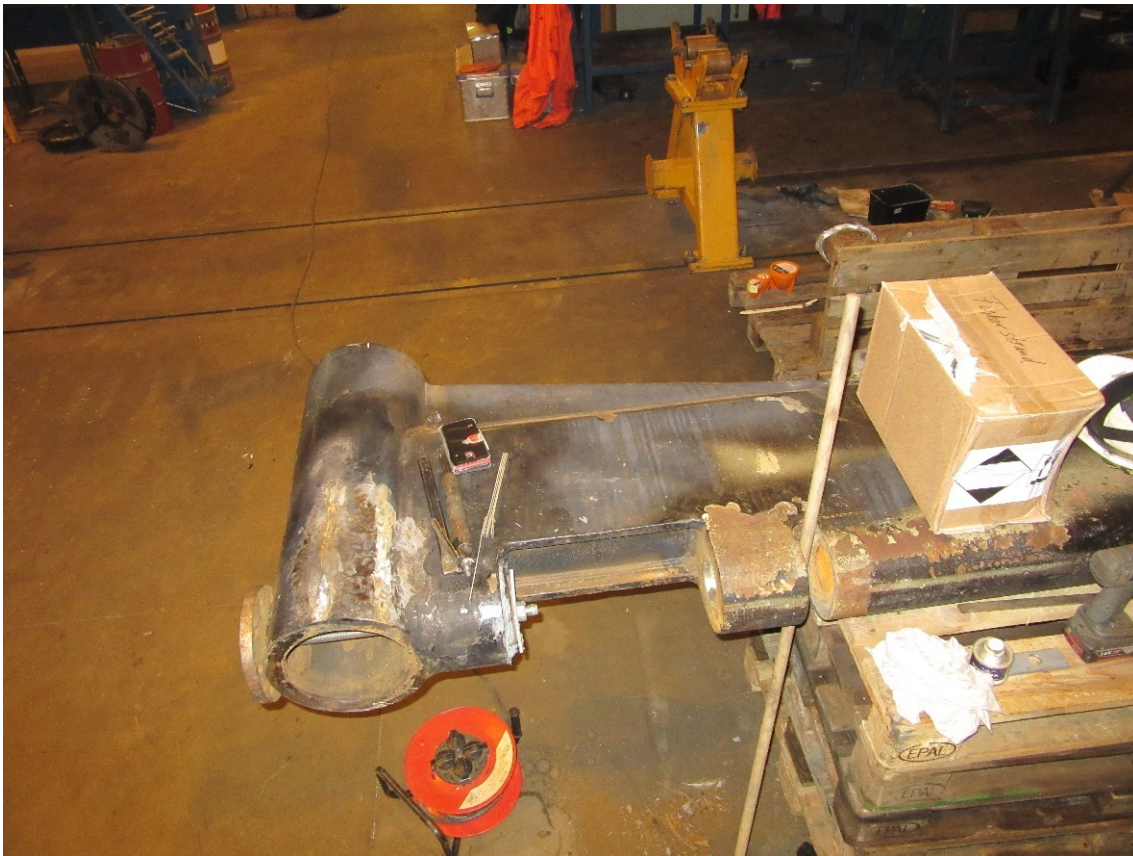
De observerte korrosjonsskadene opptrer på karbonstålet i nærheten av bronselagerene, se Figur 4-34 for oversikt. Figur 4-35 viser nærbilde av typiske korrosjonsskader, med hull og generelt veggtykkelsestap i bronseforingsområdet.

Figur 4-34 Oversiktsbilde av rorflaps og flapmekanisme under reparasjon

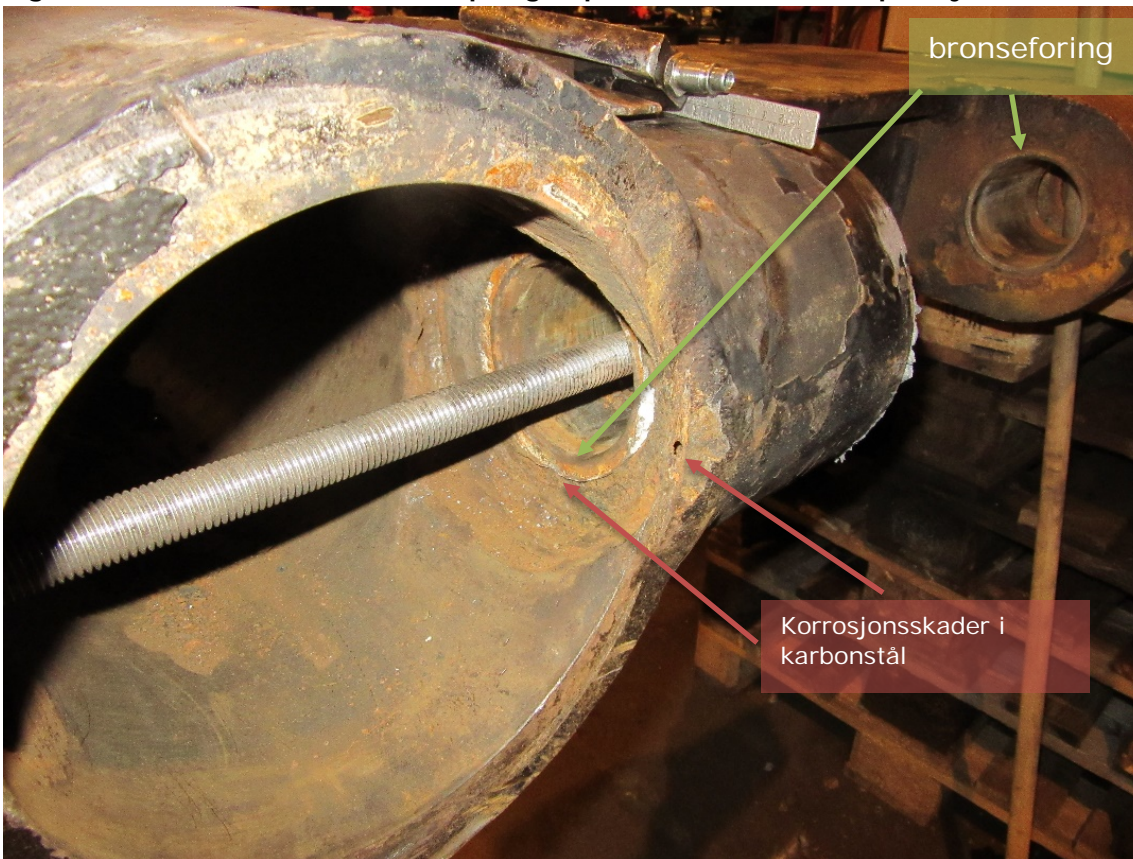
Alle disse angrepene er galvanisk korrosjon. I utgangspunktet skal stålet/støpejernet være katodisk beskyttet mot korrosjon. De angrepne områdene befinner seg imidlertid i trange spalter slik at strømmen fra anodene ikke kommer fram på grunn av høy elektrisk motstand i vannet. Når strømmen tvinges til å gå gjennom et lite tverrsnitt med sjøvann øker motstanden og det oppstår et ohmsk spenningsfall i sjøvannet. I tillegg trekker kobberlegeringene også strøm, slik at den katodiske strømmen øker. Høy strøm og høy motstand gir høyt spenningsfall, og dermed klarer ikke anodene å beskytte de angitte områdene. Dermed oppstår det galvanisk korrosjon på stålet/støpejernet, drevet av kobberlegeringen omkring. Erfaringer kan tyde på at omfanget av korrosjon er leverandøravhengig.

Figur 4-35 Nærbilde av korrosjonsskader på rorflaps og flapmekanisme under reparasjon (røde piler)

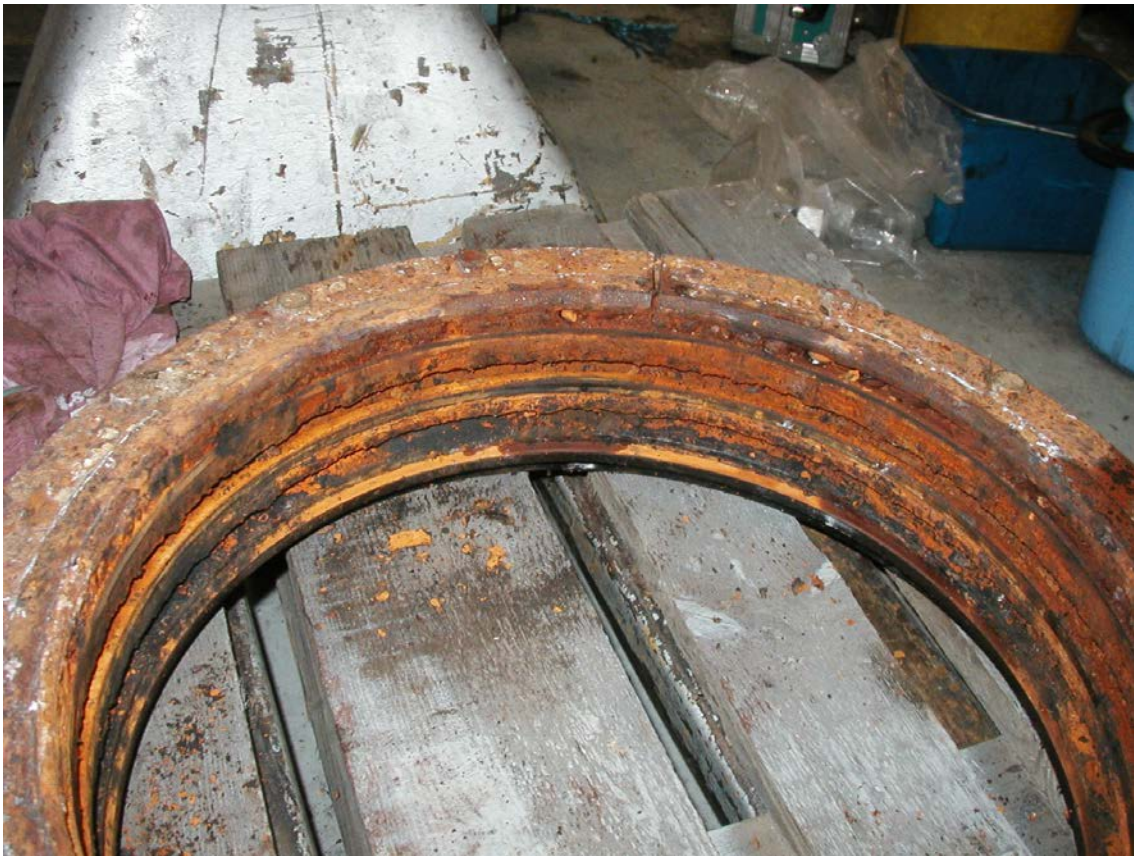
Det er også rapportert korrosjonsskader i forbindelse med hylsetetninger (hylsepakkboks) mellom skrog og propellaksling. Figur 4-37 viser en oversikt av en hylsepakkboks. Materialer som er brukt er modifisert karbonstål og støpejern. De observerte korrosjonsskadene er generelt veggreduksjon på støpejern, se Figur 4-38 til Figur 4-39. Figur 4-40 viser reparert hylsepakkboks.

Figur 4-38 Huset til hylsetetningen i støpegods

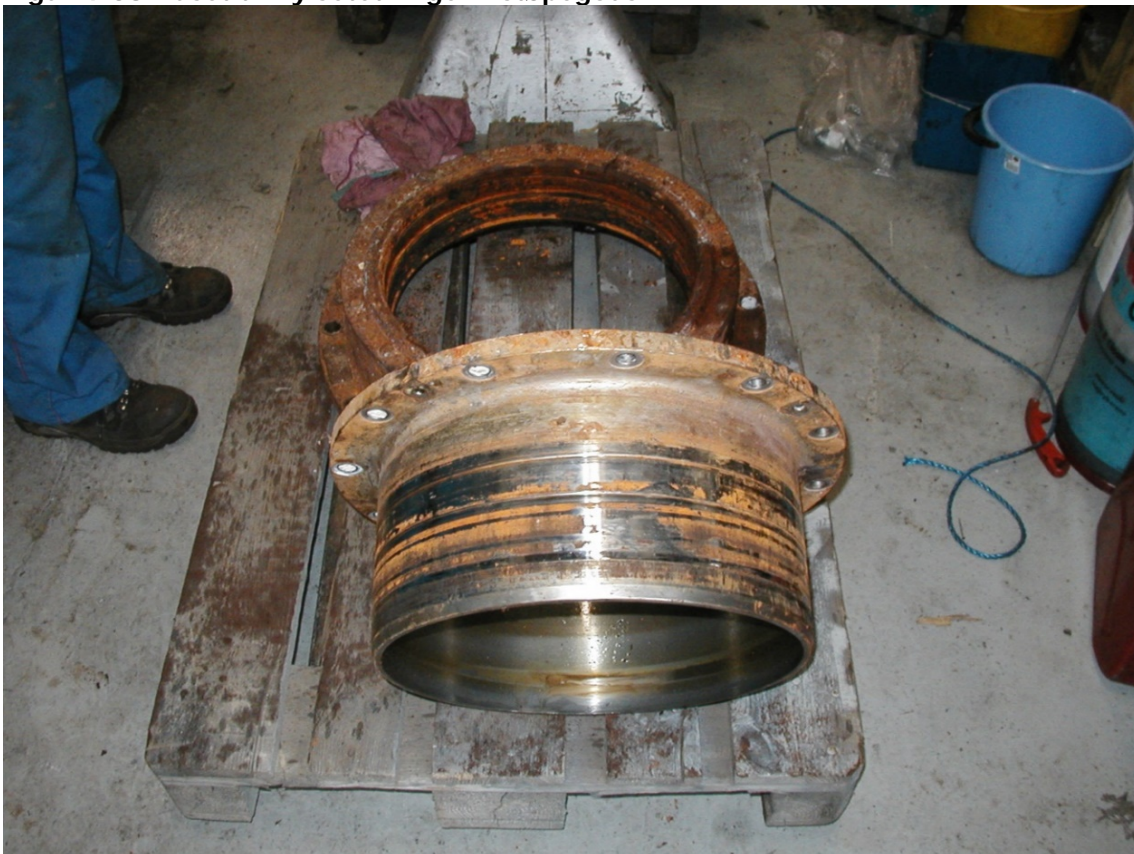
Figur 4-39 Liner til hylsetetning for skrog i modifisert karbonstål

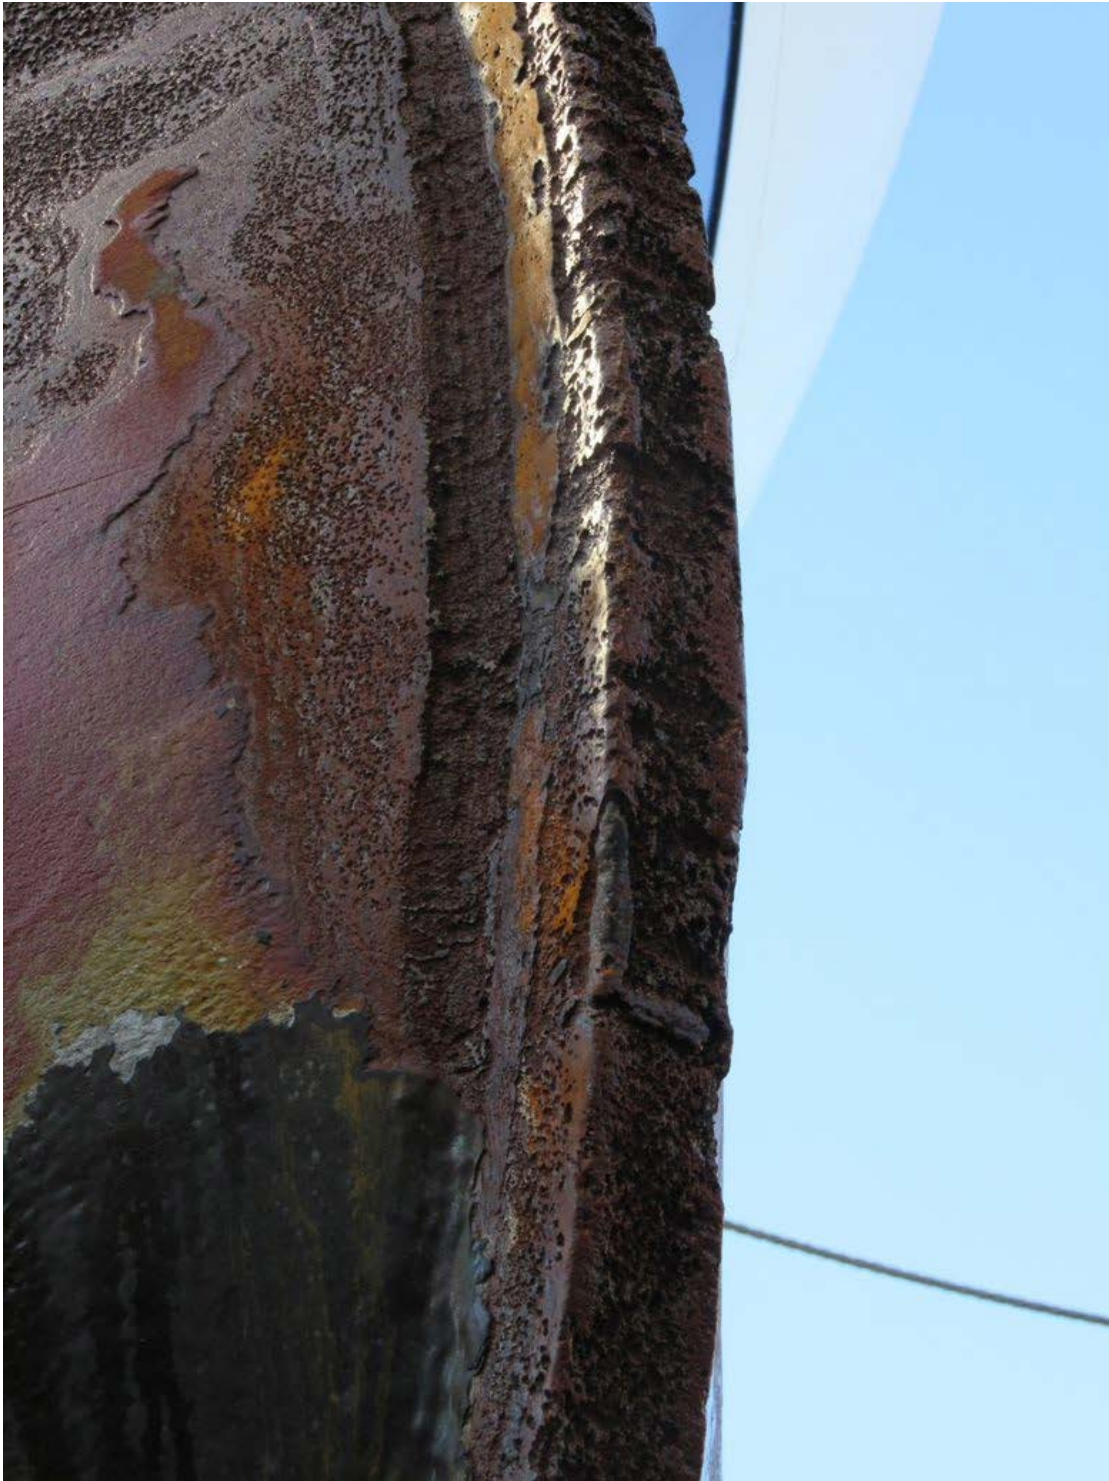
Det er blitt observert korrosjonsskader på skrog der blant annet referanseelektroden er ødelagt, se Figur 4-46 til Figur 4-43. Når referanseelektroden er ødelagt måler ikke anlegget lenger riktig potensial på skroget. Det er derfor ikke lenger i stand til å levere riktig beskyttelsesstrøm. Det at sveisene ser ut til å være spesielt utsatt skyldes trolig at disse stikker ut fra overflata for øvrig og at belegget derfor lettere skades her. Korrosjon vil derfor starte her først, mens områder med intakt belegg er beskyttet til tross for manglende katodisk beskyttelse.

Figur 4-43 Korrodert skrog

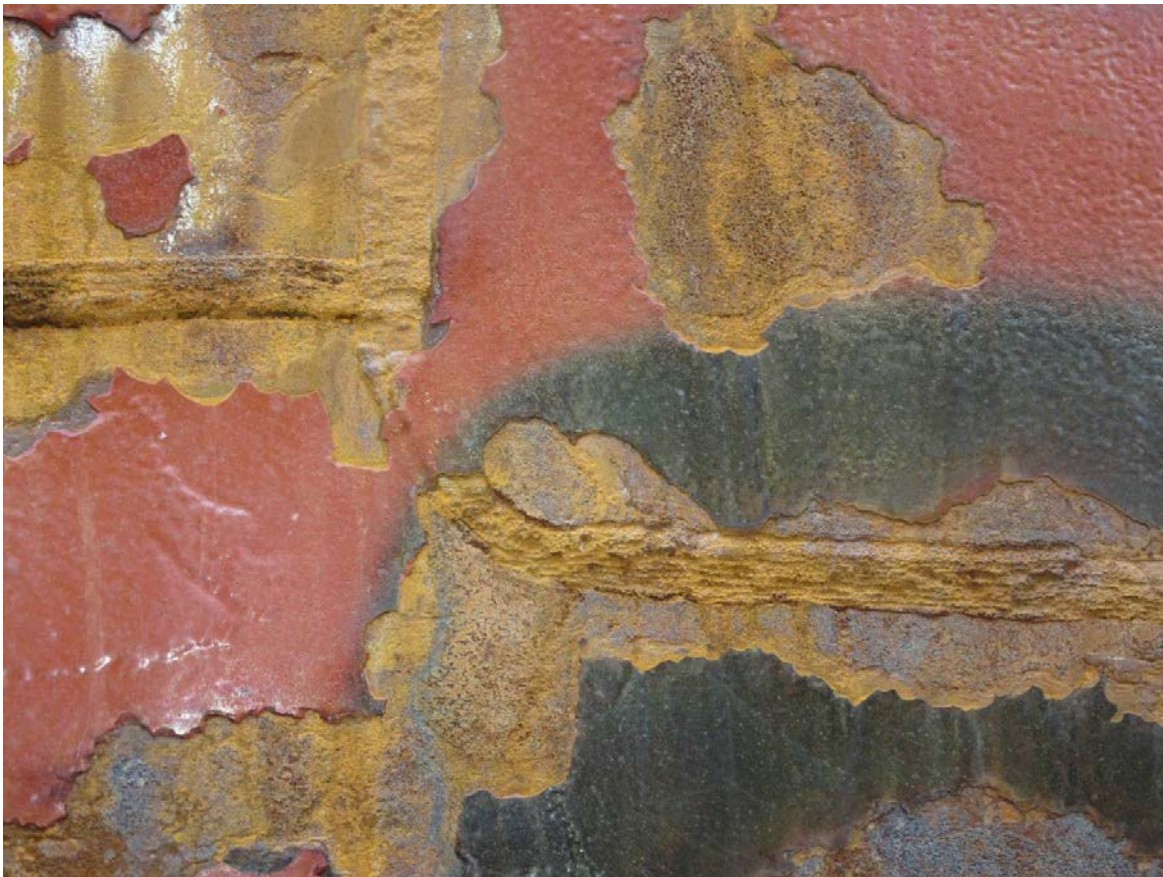
**Figur 4-44 Korrosjon på sveiser og skrog**

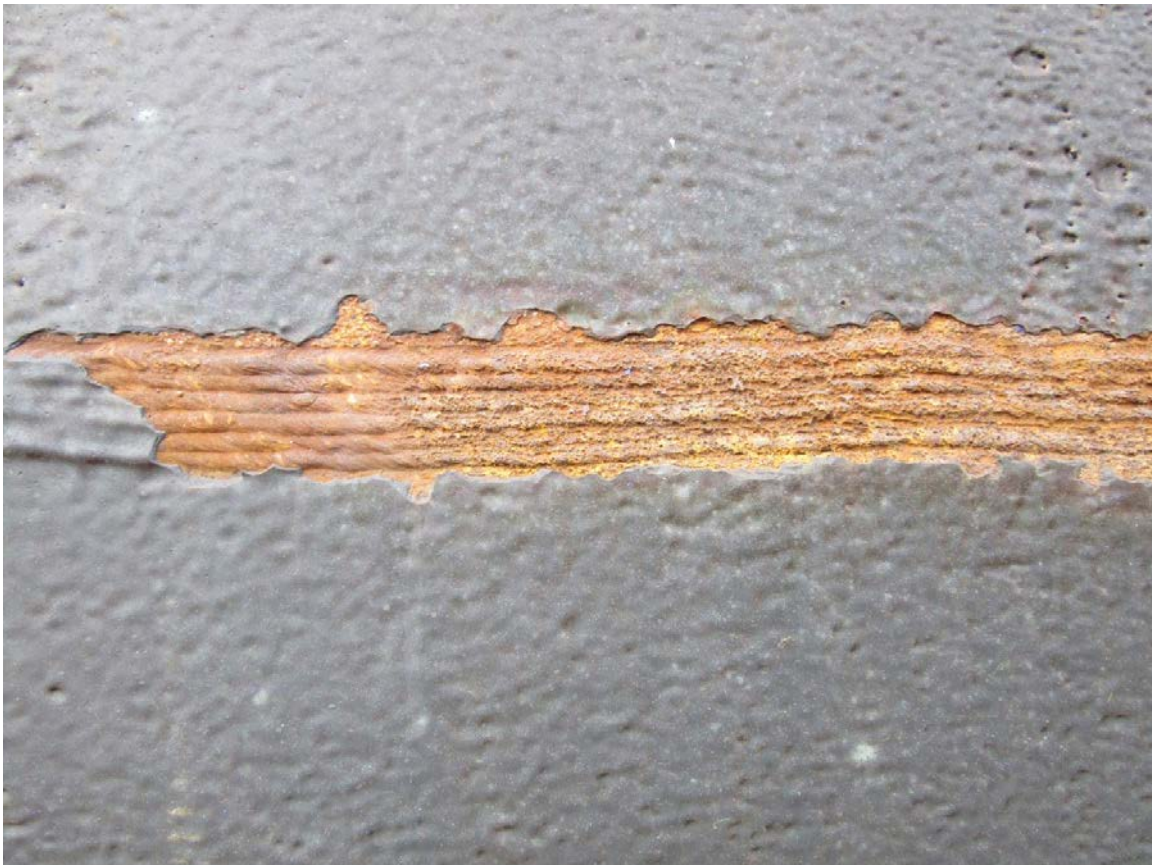
**Figur 4-45 Nærbilde av sveis med korrosjon**

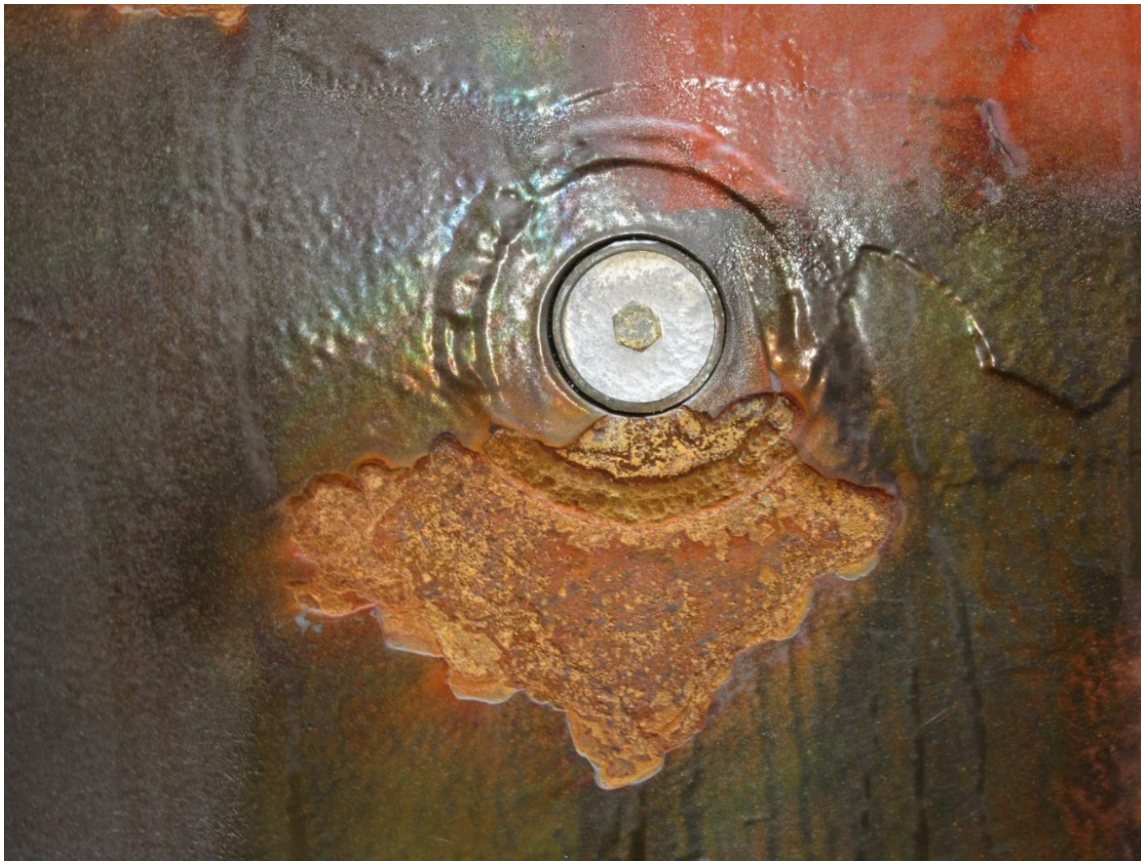
Korrosjonsangrepene omkring defekte referanseelektroder i Figur 4-46 og Figur 4-47 skyldes trolig galvanisk korrosjon forårsaket av edlere materialer i referanseelektroden. Siden den katodiske beskyttelsen ikke fungerer vil skroget være utsatt for galvanisk korrosjon, og sveisene rundt referansen vil være ekstra utsatt på grunn av den korte avstanden og at belegget lettere skades her.

Figur 4-46 Ødelagt referanseelektrode med korrosjon omkring
