Årsaker til korrosjon på fiskefartøy

Delrapport 2

EMNEORD:
Materialteknologi;
Korrosjon;
Sjøvann;
Fiskefartøy

FHF – Prosjektnummer 901578

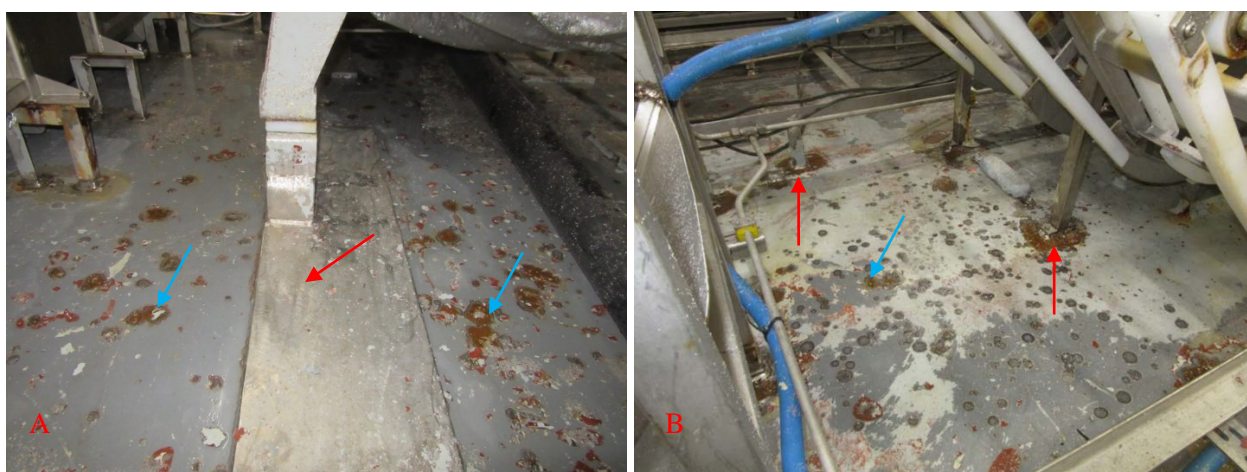
Korrosjonsmekanismen er *galvanisk korrosjon*:

- Skader i dekkbelegg som blottlegger små areal av karbonstål koblet sammen med edle rustfrie deler med større overflateareal og sjøvann med god elektrisk ledningsevne som elektrolytt
- Oppsamling av sjøvann under sveiser som danner lokale korrosjonsceller mellom edle rustfrie doblingsplater og bart karbonstål

Figur 12. Korrosjonsangrep i vått område på malt karbonståldekk nær rustfrie doblingsplater (→) og i skader i belegget (↔)

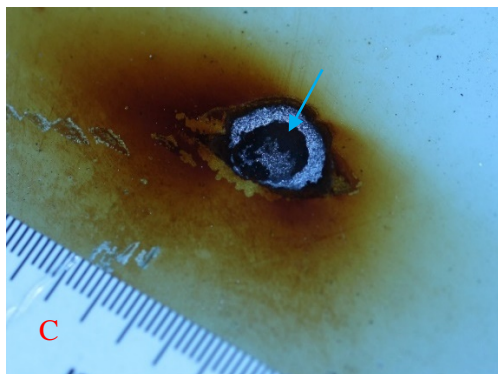
Figur 13. Eksempel på dype korrosjonsangrep i vått område på malt fabrikkdekk i karbonstål

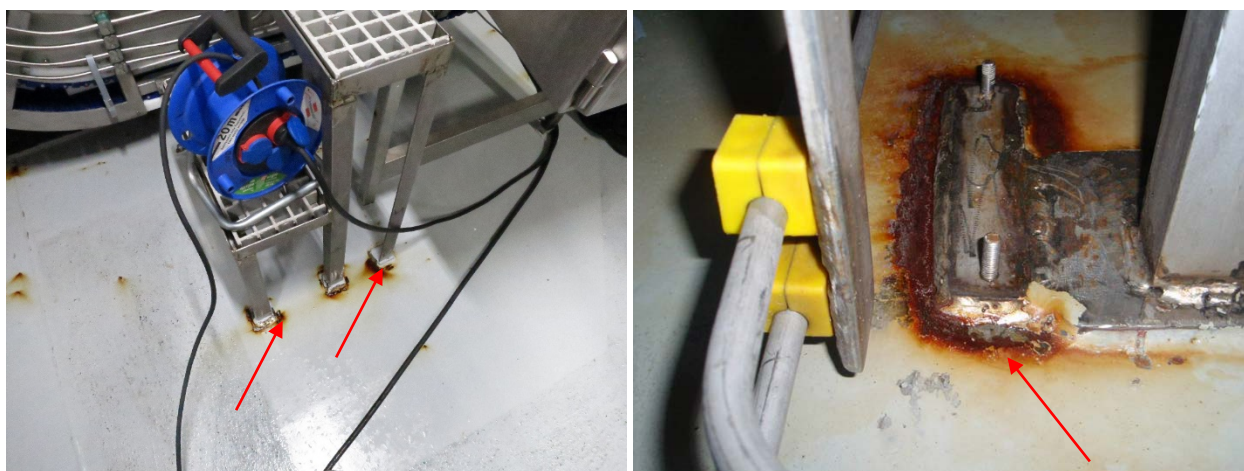
Figur 14. Korrosjonsangrep i karbonståldekket rundt doblingsplater under støtteben (→)

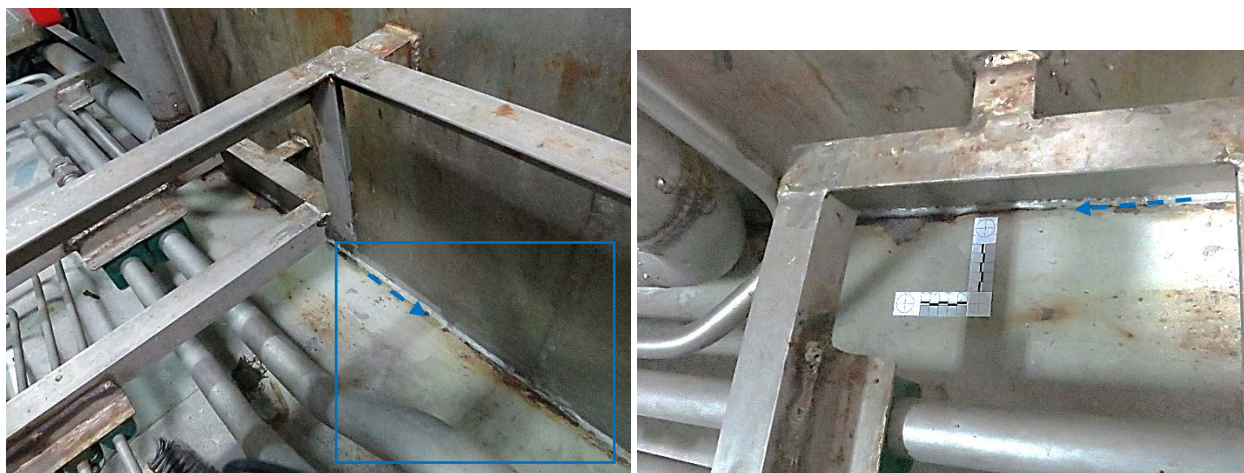
Figur 15. Korrosjonsangrep i overgang mellom karbonståldekk og rustfritt skott (→)

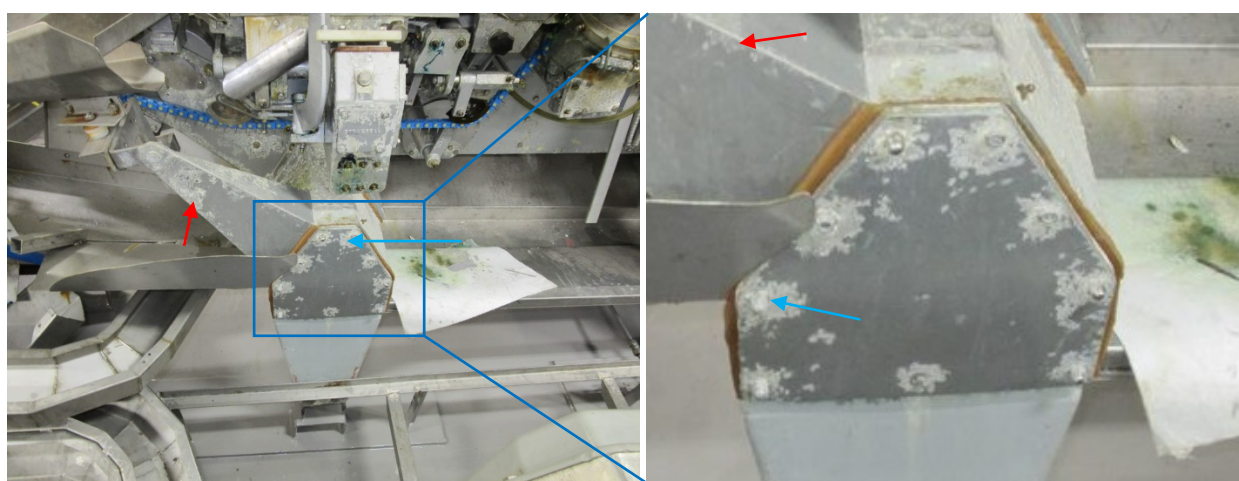
- *Galvanisk korrosjon* øker korrosjonstendensen der rustfrie bolter kommer i direkte kontakt med bart aluminium
- *Filiformkorrosjon* på lakkert aluminium initieres i skader (som bare kanter og skruehull) der bart metall kommer i kontakt med marin atmosfære

Filiformkorrosjon med grunne korrosjonsangrep under lakken på aluminium er normalt et visuelt problem. Bruk av ulakkert aluminium ville ha gitt et bedre visuelt uttrykk i dette miljøet.

Figur 16. Korrosjon på filteringsmaskin rundt rustfrie bolter (→) og fra kant (→) på lakkerte aluminiumsplater

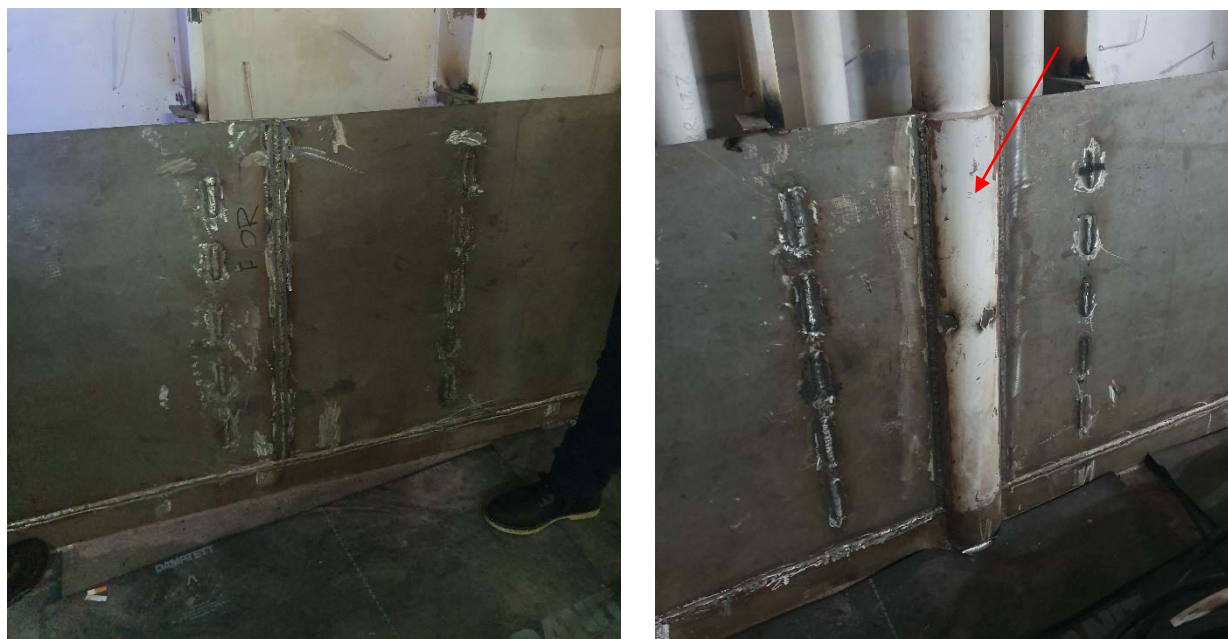
Figur 17. Langs skutesida er det rustfrie dekket på nye Geir forlenget med en omtrent 1 m brystning for å unngå galvanisk kontakt med karbonstålet i skutesida. Et rør (→) som går opp langs skutesiden midt i brystningen kan utsettes for galvanisk

Installasjon av fabrikkdekk i rustfritt stål kan være en løsning for å unngå korrosjon og medfølgende store reparasjonskostnader. I dette prosjektet skal vi følge Holmeset AS sitt nye fartøy Geir som har fabrikkdekk i rustfritt AISI 316 (EN 1.4404). Geir skal settes på sjøen medio mai 2020. Inspeksjon av den uferdige båten ble utført 28. november 2019 etter at den kom fra Polen til Vaagland Båtbyggeri for ferdigstillelse. For å unngå galvanisk kontakt med karbonstål i skroget, er det rustfrie fabrikkdekket forlenget med en brystning omtrent 1 m opp langs skutesida, se bilder i Figur 17.

Kledningen på skutesida vil deretter trekkes et lite stykke ned over den rustfrie brystningen. På baksiden av brystningen blir det et rom mot skutesiden som blir vanskelig/umulig å inspisere. Det ble ved inspeksjon poengtert at inntrenging av vann her må unngås da dette vil det kunne forårsake alvorlige korrosjonsskader. Et rør som går opp langs skutesiden midt i brystningen kan utsettes for galvanisk korrosjon. Røret blir godt synlig i fabrikken, slik at eventuell korrosjon vil være lett synlig og tiltak kan gjøres.

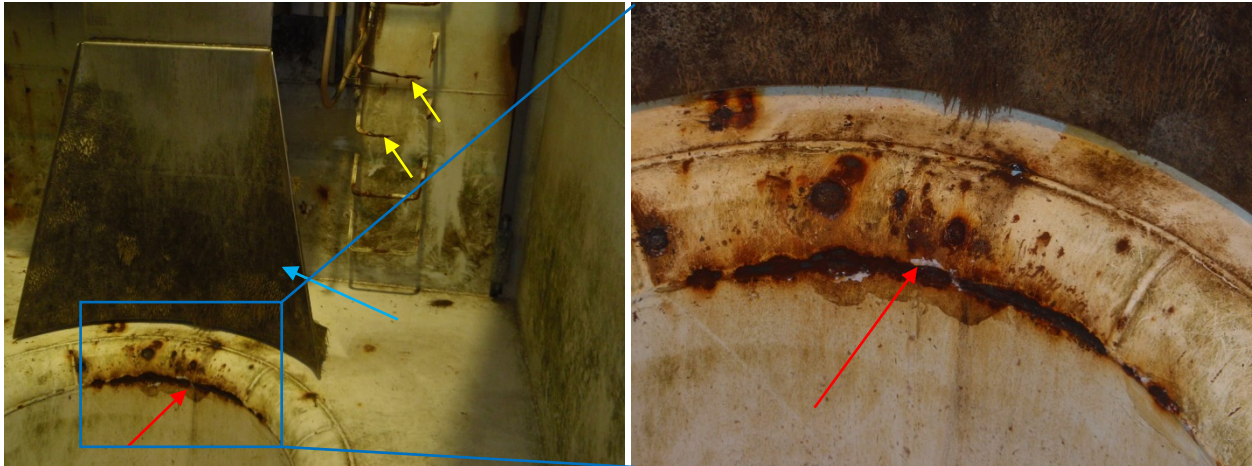
- Skader i belegget fører til dannelse av ei galvanisk celle mellom små areal av bart karbonstål koblet direkte mot en stor rustfri plate i nedsenket i sjøvann

Figur 18. Korrosjon på malt karbonstål i dragerbrønn (→) med ei rustfri plate/skjold (→) . Trinn i stigen (→) i dragerbrønneren er delvis korrodert bort

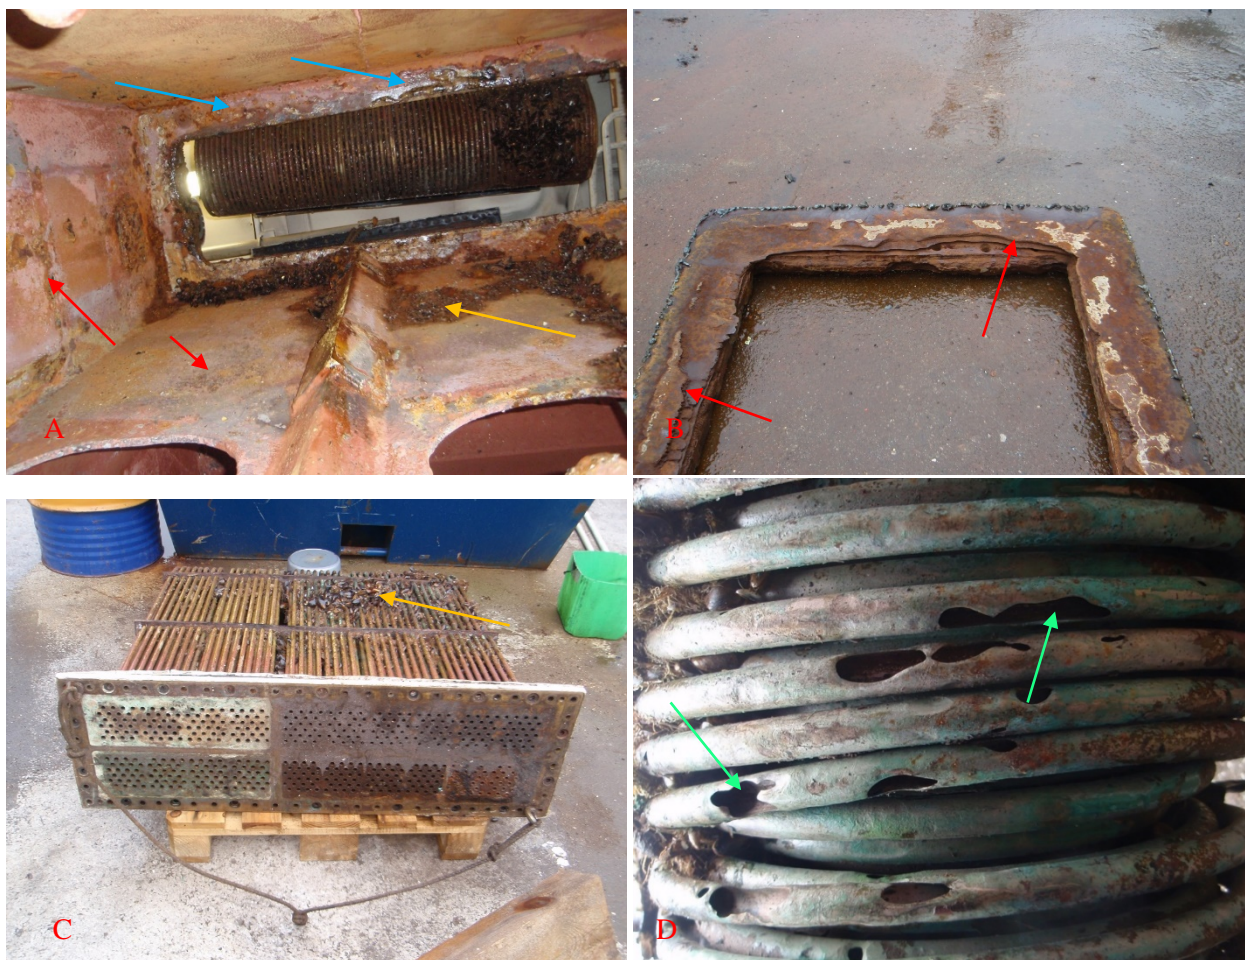
- *Galvanisk korrosjon:* Karbonstål i sjøkista i direkte kontakt med en stor edel overflate på bokskjøleren (Cu-Ni legering) nedsenket i sjøvann. Korrosjonen startet i skader i malingsbelegget.
- *Atmosfærisk korrosjon:* Luft/gass har fortrent sjøvann i øverste delen inne i sjøkista. Rik tilgang av fuktighet/sprut av sjøvann gir høg korrosjonshastighet på ramma i karbonstål, som vist i Figur 19(A).

Figur 19. Demontering av bokskjøler fra sjøkiste viser korrosjon og marin begroing (→) og korrosjon (→), korrosjon på ramme i karbonstål (→) sett fra (A): undersiden og (B): oversiden, (C): Demontert bokskjøler, (D): Korroderte hull i varmevekslerrørene

Bildene i Figur 19 viser dessuten begroing i form av skjell og muslinger både på bokskjøleren og på veggene i sjøkista. Det er i tillegg observert hull på CuNi-rørene i bokskjøleren, se bildet i Figur 19(D).

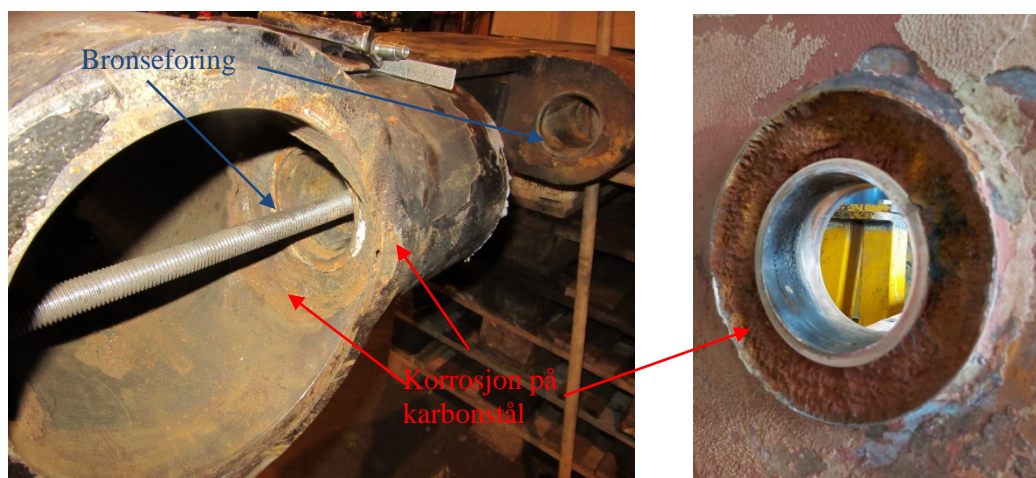
Korrosjonsmekanismen er *galvanisk korrosjon*:

- I utgangspunktet skal anodene sørge for at stålet/støpejernet er beskyttet mot korrosjon. De korroderte områdene befinner seg imidlertid i trange spalter slik at strømmen fra anodene ikke kommer fram. Når strømmen tvinges til å gå gjennom et lite tverrsnitt med sjøvann øker motstanden og det oppstår et ohmsk spenningsfall i sjøvannet. Dermed er ikke stålet/støpejernet lenger katodisk beskyttet.
- I tillegg trekker kobbermaterialet også strøm, slik at den katodiske strømmen øker. Høy strøm og høy motstand gir høyt spenningsfall som fører til at anodene ikke klarer å beskytte i angitte områder. Dermed oppstår det galvanisk korrosjon på stålet/støpejernet drevet av katodereaksjonen på omliggende kobbermateriale.

Figur 20. Korrosjonsskader på karbonstål rundt foring og gjennomføringshylse i bronse

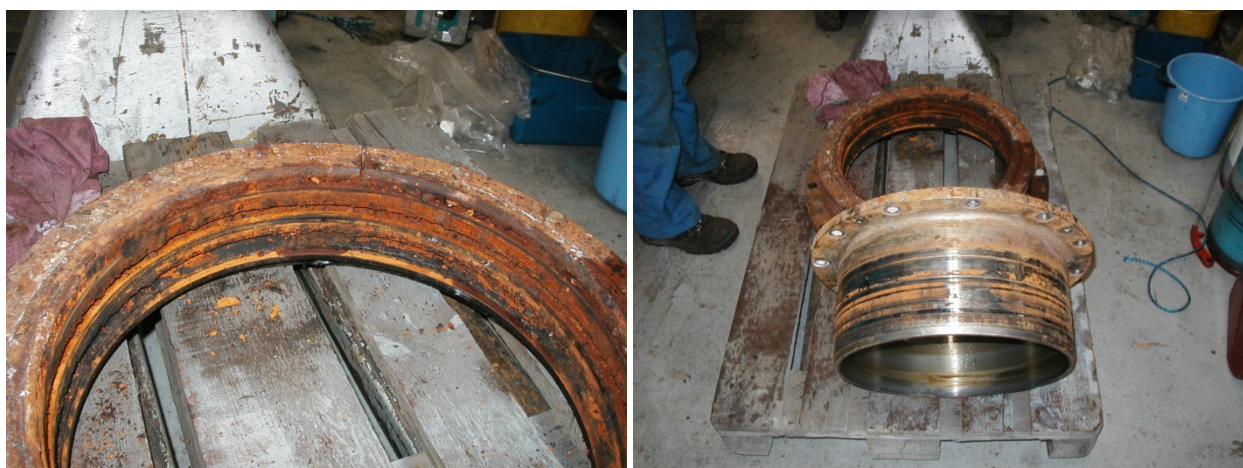
Figur 21. Korrosjon på hylsetetning i støpejern med liner i modifisert karbonstål

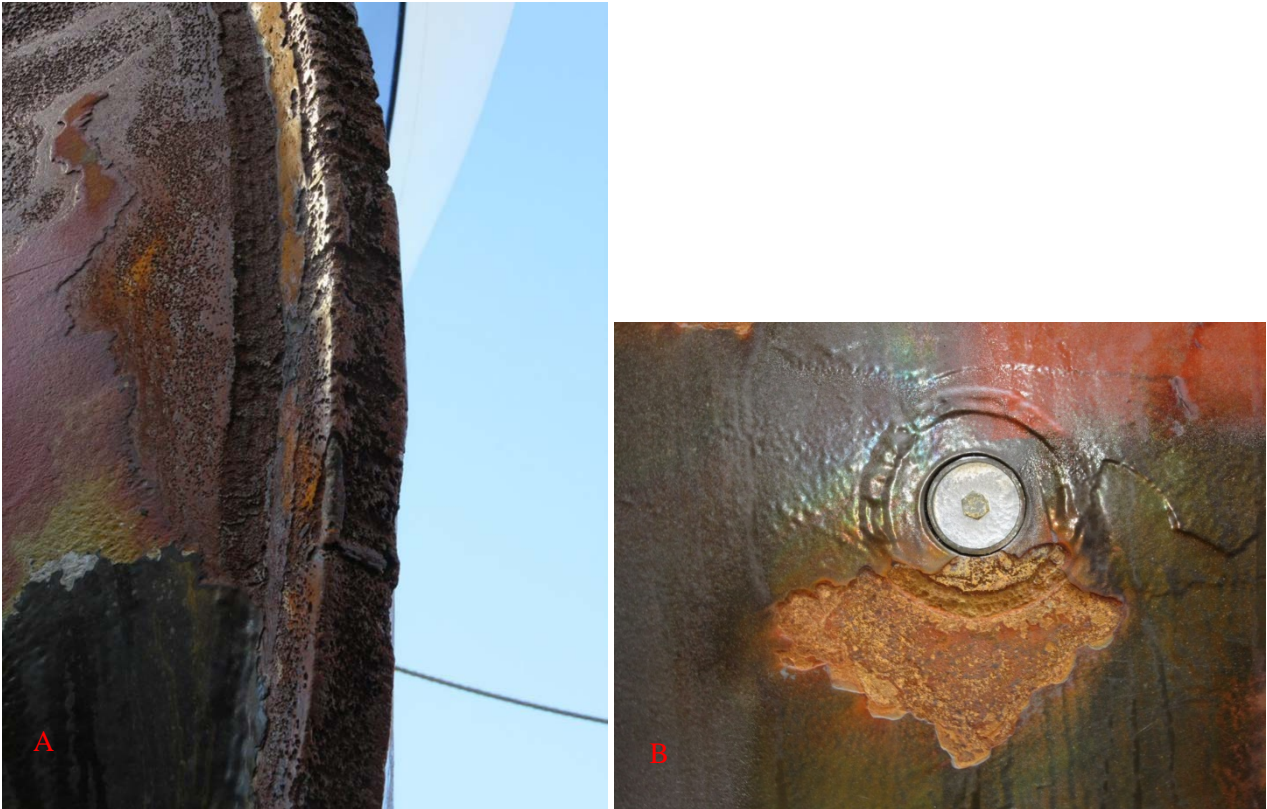
- *Manglende katodisk beskyttelse:* Når referanseelektroden er ødelagt måler ikke anlegget lenger riktig potensial på skroget. Det er derfor ikke lenger i stand til å levere riktig beskyttelsesstrøm. Det at sveisene ser ut til å være spesielt utsatt skyldes trolig at disse stikker ut fra overflata ellers, og at belegget derfor lettere skades her. Korrosjon vil derfor starte her først, mens områder med intakt belegg er beskyttet til tross for manglende CP.
- *Galvanisk korrosjon:* Korrosjon i tilknytning til defekte referanseelektroder kan også skyldes at materialer i elektrodene er edlere enn karbonstål. Siden CP ikke fungerer, vil skroget utsettes for

galvanisk korrosjon. Sveisene rundt referansen vil være ekstra utsatt både på grunn av den korte avstanden til edle materialer i referansen, at belegget på sveiser er mer utsatt for skade og at mikrostrukturen i sveis og varmepåvirka sone nær sveisen er mer disponert for korrosjon enn resten av stålet.

Figur 22. Korrosjon på skrog (A) nær sveis og (B): rundt ødelagt referanseelektrode
