Smoltoffensiven 2007

Ruth Lillian Kjempenes
region Trøndelag

Som utgangspunkt for risikokartleggingen er smoltrømminger delt inn i 5 faser

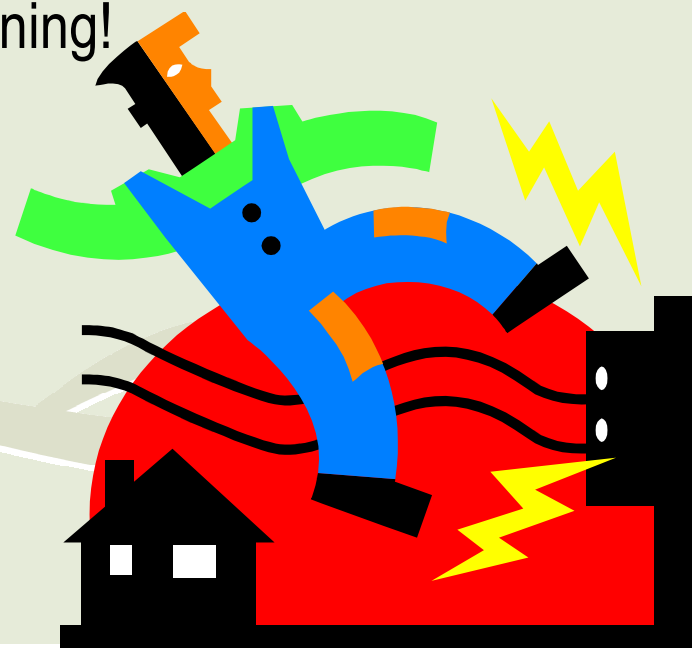
Vedlikehold

Korrosjon / tæring - svekking av materialstyrke.

Ikke blande ulike metaller, for eksempel stål og aluminium

strøml lekkasje (jordingsfeil) – obs: sjøvannstilsetning!

Vesentlig: Vedlikeholdsrutiner!!!!

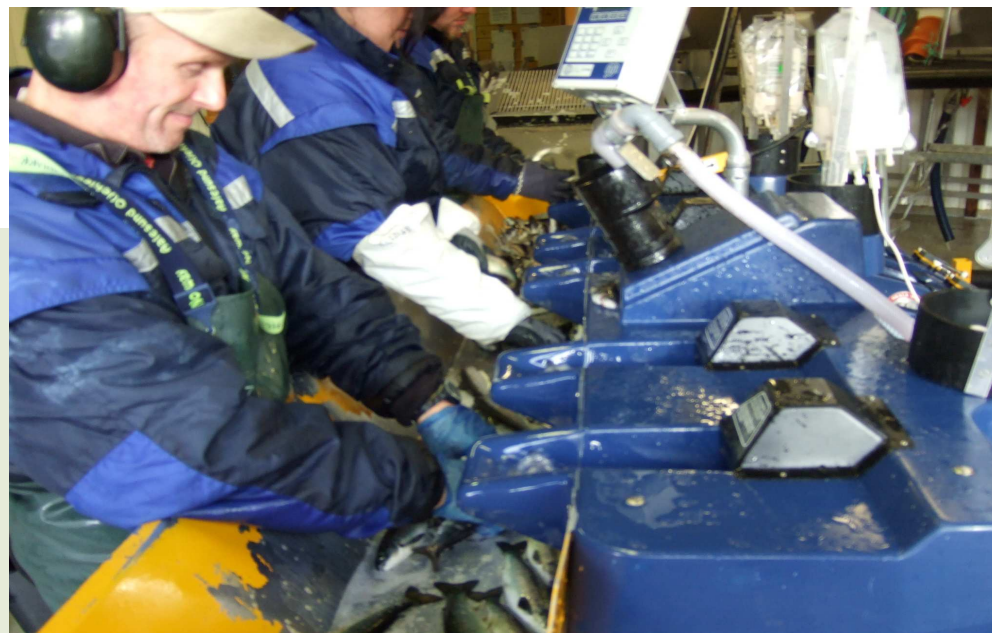
Her skjer det ofte saker og ting.....

Når fisken er i karet kan den komme ut via

- Avløp (uhell sil, dødfiskuttak, koblingskummer m.m)
- Oversvømmelse eller karbrudd
- **MEN så begynner vi å håndtere fisken, og da tar vi den som oftest bevisst ut av produksjonsenheten.**

NB: Anlegget skal også under håndtering være sikret mot rømming
