# Test av ny skånsom trålpose

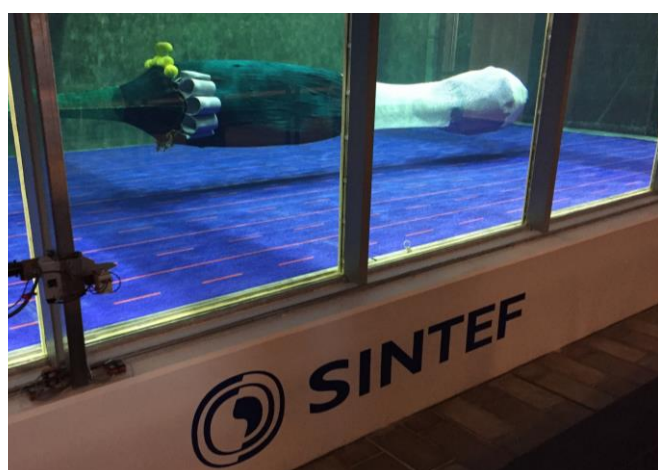
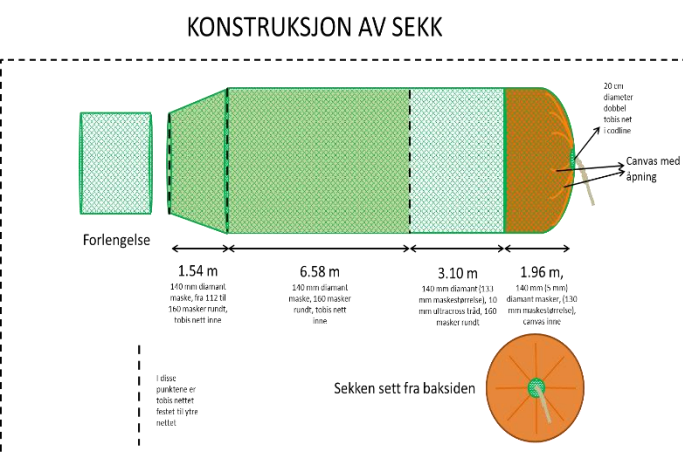
Figur 1: Bildene viser uttesting av skånsomme posen i forsøktanken (venstre) og tegningen av konstruksjonen til havforsøkene (høyre).

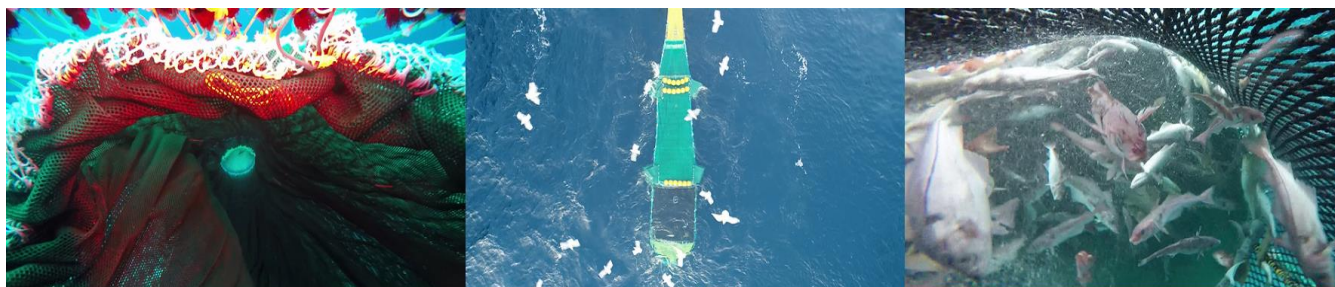
Innledende fullskala forsøk ble gjennomført på R/V Helmer Hanssen våren 2018, for å undersøke om posen er håndterbar om bord på en tråler og om man klarer å oppnå den ønskede geometri og oppførsel i sjøen. Under forsøkene ble det klart at posen var bygget/montert grunnleggende forskjellig fra tankforsøkene, trolig av hensyn til styrke og fare for riving i fullskala. På denne bakgrunn kunne man ikke oppnå den ønskede geometrien og dermed heller ikke de ønskede strømningsforholdene eller intensjonen med denne trålposen. Det ble det redigert en video som illustrerer problemene som ble identifisert under forsøkene (ta kontakt med Rita Maråk (FHF, rita.maraak@fhf.no) eller Manu Sistiaga (SINTEF, manu.sistiaga@sintef.no). Opptakene viser at sekken ikke fungerte som forventet fordi de utspillende anordningene (fløyt, vekt og kites) ikke var montert riktig, dvs. at de var montert på et ytternett utenpå tobislinet mens tobislinet hang løst innenfor dette ytternettet. Dette medførte at de kun spilte ut ytternettet, og ikke selve tobislinet og den skånsomme posen som sådan. Dette medførte igjen at tobislinet hang slakt og løst innenfor ytternettet, og at fisken inne i selve trålposen dermed hadde trange og urolige forhold. Dette innebar igjen at fangsten så ut til å ha mer skader enn i en tradisjonell sekk.

Figur 2: Bilder tatt under innledende forsøk om bord R/V Helmer Hanssen i 2018

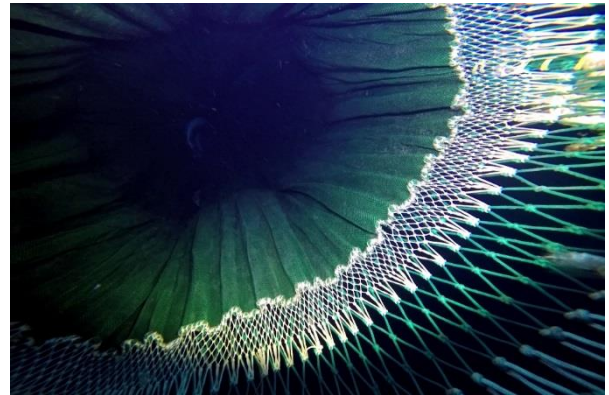
Før toktet om bord M/TR Havtind, ble den skånsomme trålsekken fra de innledende forsøkene på R/V Helmer Hanssen bygget om. På grunn av dårlige siktforhold var det vanskelig å få gode undervannsoptak. Opptakene som ble gjort viser at man ikke lyktes med å oppnå den ønskede geometrien i disse forsøkene heller. Konstruksjonsmessig viste det seg at det var flere vesentlige svakheter ved den skånsomme posen. Sømmene i overgangen mellom forlengelsen og tobislinet, og overgangen mellom tobislinet og seksjonen med knuteløs linet, viste seg til å være det svakeste. Dette må det jobbes mere med dersom konseptet skal tas videre.

Figur 3: Skjermdump som viser at til tross for ombygging var ikke geometrien til sekken tilstrekkelig.

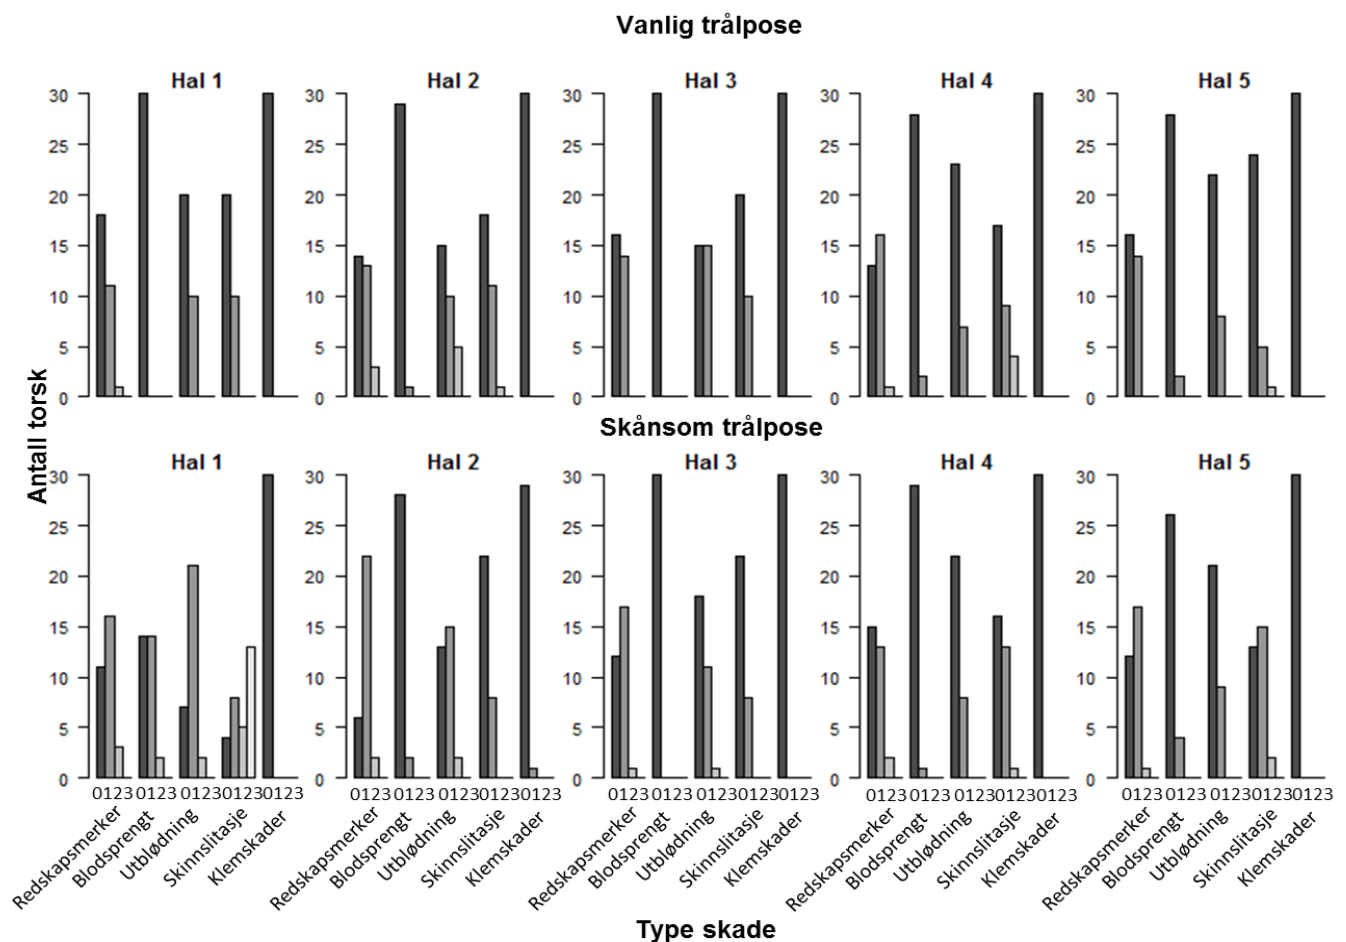
I begge fullskala-forsøkene fant man at kvaliteten på fangsten ble dårligere heller enn bedre med den nye posen i forhold til en tradisjonell trålpose. Dette må tilskrives at man ikke lyktes med å oppnå den ønskede geometrien og strømnings-forholdene i fullskala, og ikke konseptet som sådan. Selv om man skulle oppnå den ønskede geometrien, er det fremdeles uklart om det faktisk vil innebære bedre velferd og kvalitet, eller om det f.eks. kan medføre mer aktivitet, "utfall" og fluktforsøk fra fisken som igjen kan påvirke kvalitet og velferd negativt. Det er uansett en vesentlig erfaring at konseptet er avhengig av en definert og kontrollerbar geometri, og at velferd og kvalitet kan forverres dersom dette ikke oppnås.

Figur 4: Kvalitetsvurderinger gjort på fisk fanget om bord M/TR Havtind i 2018. Skadegraderingen er gjort som følge: 0 = Feilfri, 1 = Svakt, 2 = Moderat og 3 = Alvorlig.
