RAPPORT 17/2003 • desember 2003

Kvalitetskontroll av blåskjell

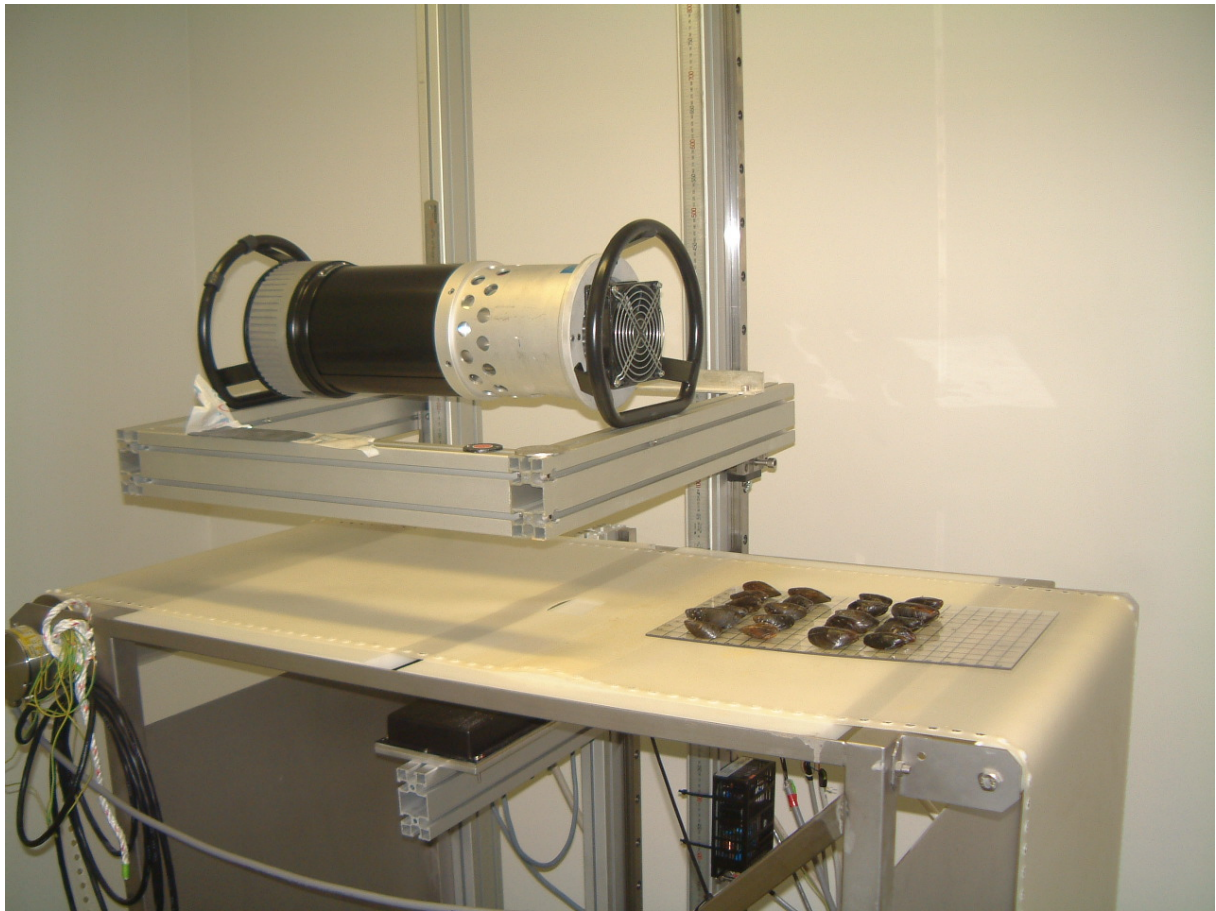
Figur 1. Røntgenoppsett for måling av blåskjell.

Forsøksoppsettet på Marel hvor blåskjellene ble kjørt gjennom røntgenmaskinen vises i Figur 1. Lengden på hvert enkelt blåskjell ble målt og skjellene ble lagt på en plastplate. Deretter ble platen lagt på transportbåndet hvorpå skjellene ble kjørt gjennom røntgenmaskinen.

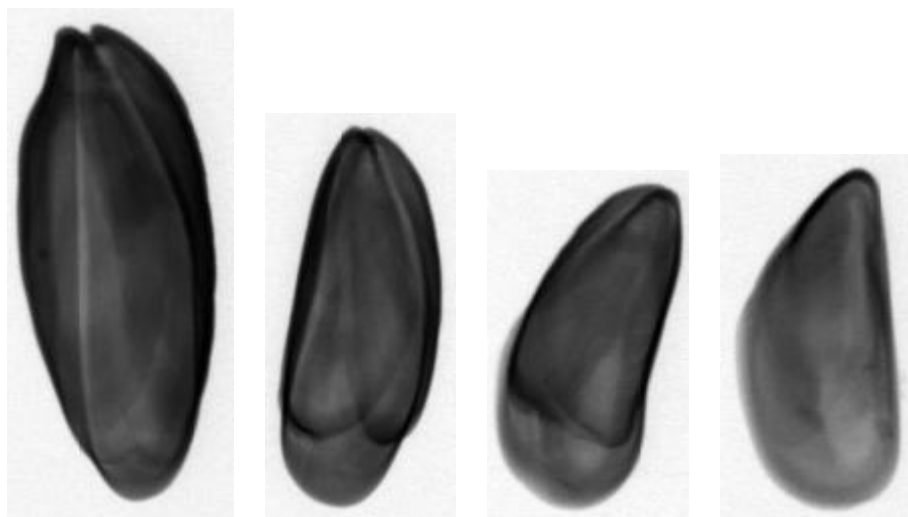
Røntgenbildene av uskadete blåskjell viser at det er mange strukturer i bildet som ikke kan relateres til skader, se Figur 2. I Figur 2 er det vist fire ulike eksempler på hvor forskjellig strukturen kan være. Noen blåskjell gir lite eller ingen strukturer i røntgenbilde, mens andre har både mørke og lyse striper. Dette kan by på utfordringer når programvare for påvisning av skader skal utvikles.

Figur 2. Røntgenbilder av fire ulike blåskjell som alle er uten skader.

Sammenligner man røntgenbildene i Figur 2 og 5 er det tydelig at en del av de naturlige stripene i feilfrie blåskjell kan være vanskelig å skille fra de som kommer fra sprekker. Effekten på røntgenbildene av knuste skjell og hull (Figur 3 og 4) er derimot veldig karakteristiske og kan ikke forveksles med naturlige strukturer i feilfrie skjell.

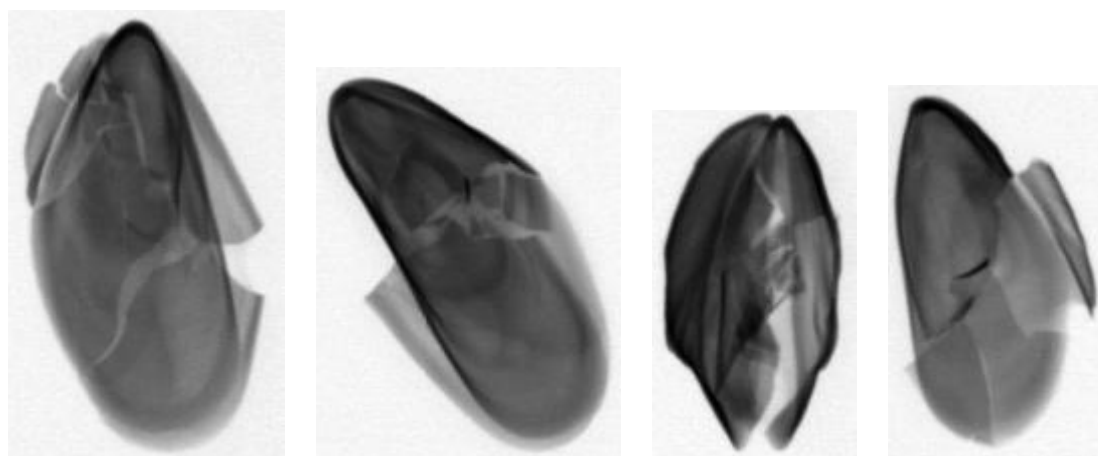
Blåskjell med skader kan deles i tre kategorier – Knuste blåskjell (33 stk), blåskjell med hull (13 stk) og blåskjell med sprekkdannelser (26 stk). Det er stor variasjon i hvorvidt disse skadene kan påvises. Når det gjelder knuste skjell er disse relativt enkle å skille ut med visuell inspeksjon av røntgenbildene, skaden fremgår på 92 % av tilhørende røntgenbilder. Figur 3 viser 4 eksempler på røntgenbilder av knuste blåskjell.

Figur 3. Røntgenbilder av fire ulike knuste blåskjell.

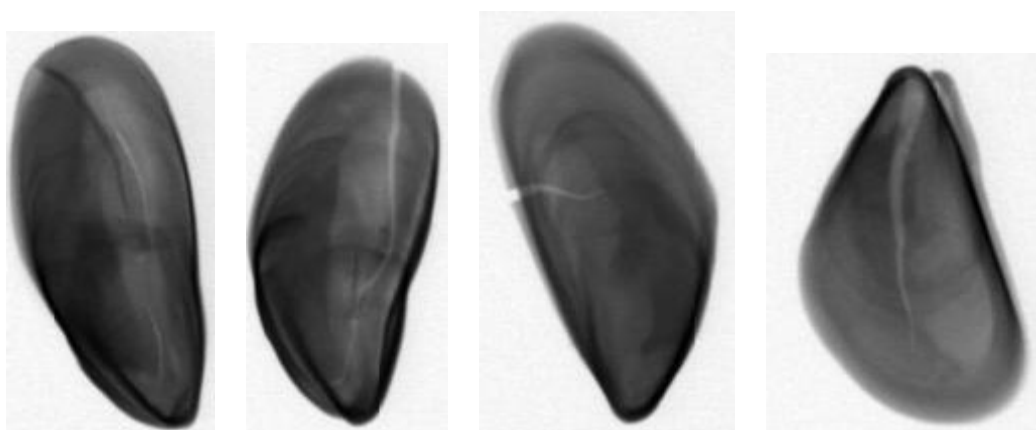
Den siste typen skader som er studert er sprekker i blåskjellene. Med denne typen skader er det mulig å se sprekkdannelsen i røntgenbildene i 73 % av tilfellene. En sprekkdannelse vil gi ulike utslag i røntgenbildet. Dersom sprekken spriker vil dette fremkomme som en lysere stripe i bildet, dersom skallet overlapper resulterer det i en mørkere stripe i bildet, mens i de tilfellene hvor skallet bare ligger inntil hverandre vises knapt nok sprekken i bildet. I Figur 5 er fire ulike blåskjell avbildet hvorav det til venstre illustrerer effekten av overlappende kanter på sprekken. Stripen blir mørk.

Figur 5. *Blåskjell med sprekker – I røntgenbildet til venstre overlapper kanten på sprekken slik at sprekken fremkommer som en mørk stripe. I de øvrige tre bildene fremkommer sprekken som en lys stripe da sprekken spriker.*

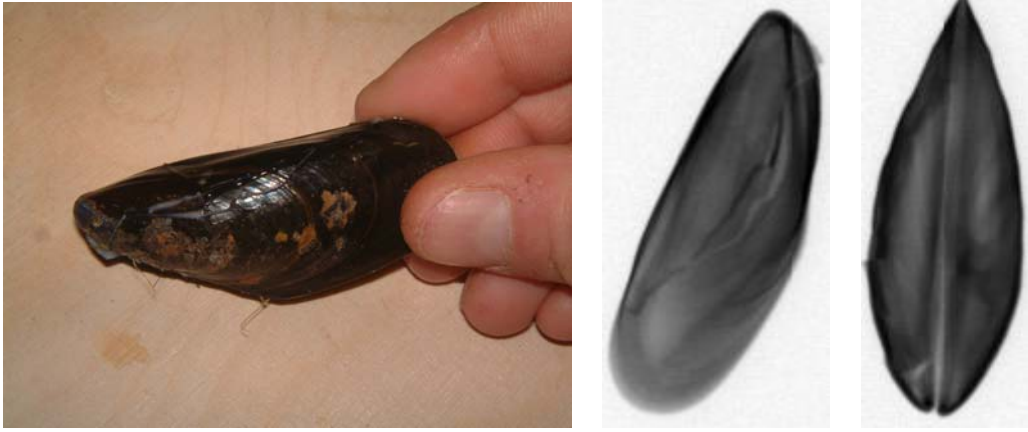
Et annet fenomen som er viktig å ta hensyn til er orienteringen av skjellet under avbildning. I Figur 6 vises et digitalbilde av blåskjellet (til venstre) hvor skaden vises, i midten et røntgenbilde hvor skaden kommer tydelig frem og til høyre et røntgenbilde hvor blåskjellet ligger slikt at skaden ikke vises.

Figur 6. Blåskjell med sprekker – Til venstre vises et digitalbilde av et blåskjell med sprekker. De to røntgenbildene til høyre er tatt med to ulike orienteringer av blåskjellet.

Dette viser med tydelighet at også orienteringen av blåskjellene når de blir avbildet er viktig med hensyn til om skaden er mulig å påvise i røntgenbildene. Derimot har det ingen betydning hvilken side av skjellet skaden forekommer på dersom det ikke står på høykant. Dette er illustrert i Figur 7 hvor et skjell med sprekk i er avbildet fra begge sider.

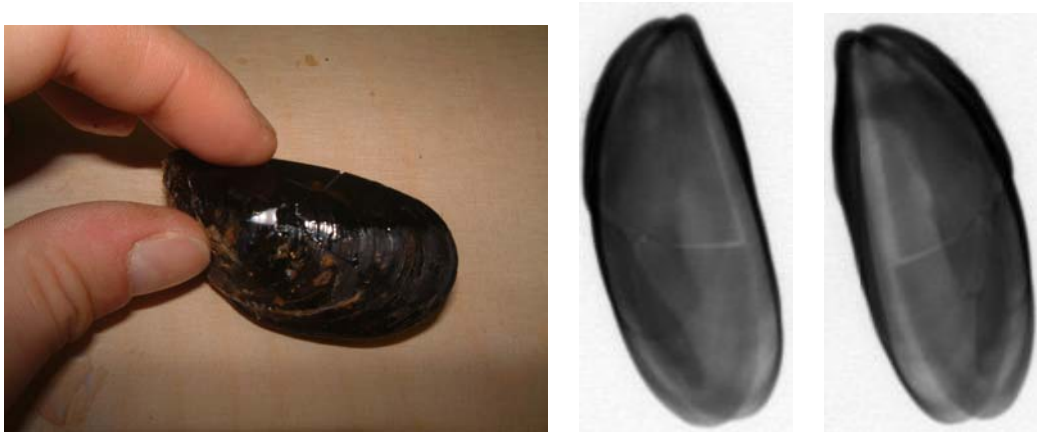
Figur 7. Blåskjell med v-formet sprekk – Til venstre vises et digitalbilde av et blåskjell med v-formet sprekk. De to røntgenbildene til høyre er tatt med to ulike orienteringer av blåskjellet, dvs. blåskjellet er snudd mellom eksponeringene.
