## **MJOSUND MEDIUM SPEED KYSTFISKEBÅT – Vurdering av HMS- forhold om bord MS "Josberg" - LG282**

Halvard L. Aasjord og John Grøtta

**SINTEF Fiskeri og havbruk AS**

Juni 2009

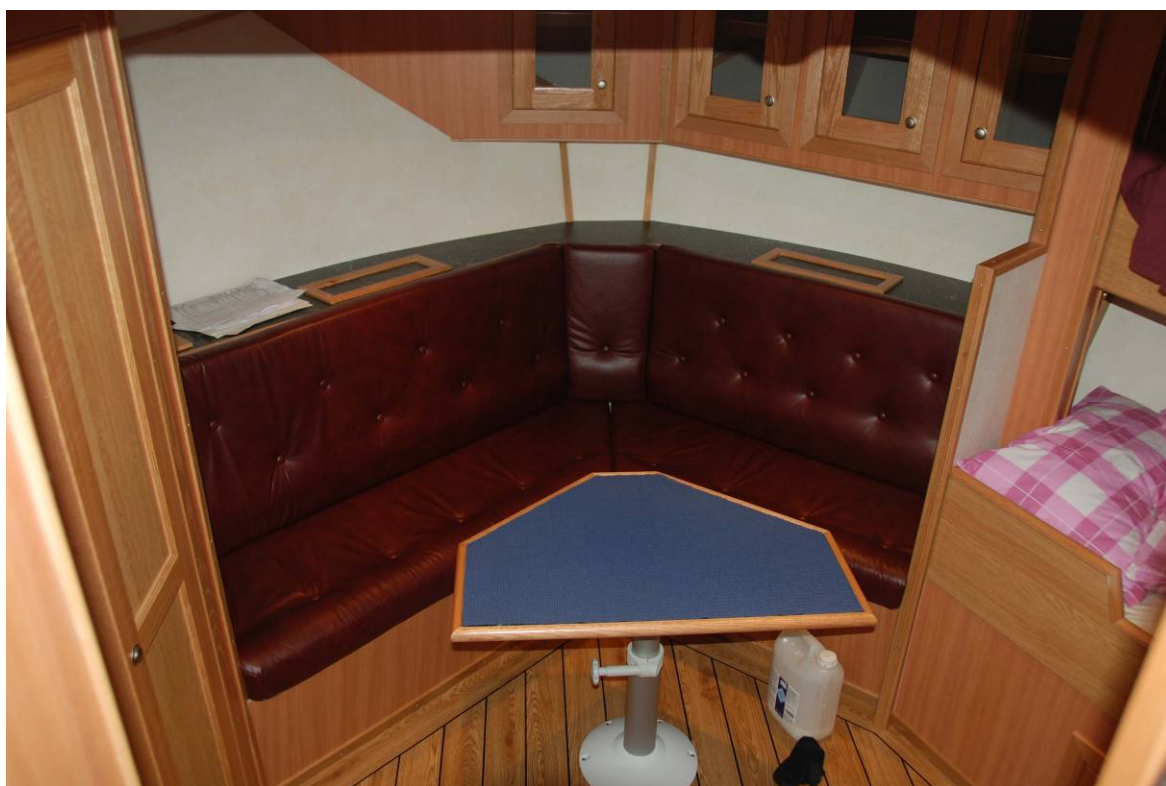
**Bilde 2** *Felleslugar med fire køyplasser plassert i baugparti sammen med dusj/toalett*

Godt gjennomført fagarbeid med meget fin finish og høy standard i innredningen. Effektiv og behagelig varme i dørker både i styrehuset og i lugar. En stor felleslugar i baugen med fire køyplasser og nedgang i form av en (noe bratt) leder fra styrhuset. Det burde vært ei luke/dør (lukking) over leidernedgang, slik at det er mulig lukke (stenge) felleslugar fra styrehus.

Vaskerom med dusj og toalett er plassert på babord side på lugarplanet. Det meste er OK utført, men kanskje mulighet for noen forbedringer: Bl.a. flere eller bedre holdere for å holde utstyr på plass i sjøgang; utstyr som dusjforheng, håndduker, såpe på vasken, tannbørster og tannkopper.

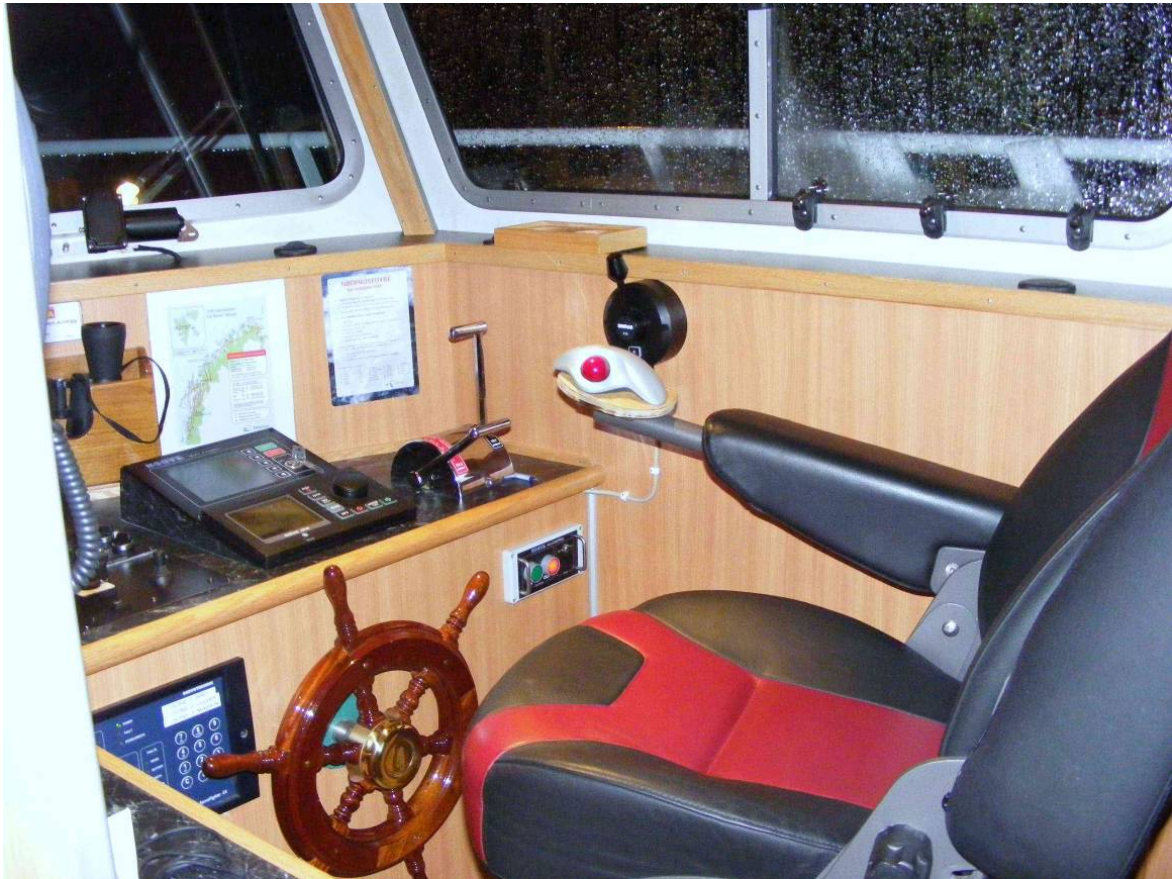
**Bilde 3** *Skipperposisjonen fremme på styrbord side i styrehuset*

Styrehuset har skipperstol og instrumenter m.v. plassert på styrbord (SB) side og arrangementet synes rimelig bra, Bilde 3. Skipperstolen er imidlertid noe plasskrevende, med en høy rygg som dekker mye av utsikten i aktervinduet på SB side i styrehuset.

Styrehuset har skipperstol og instrumenter m.v. plassert på styrbord (SB) side og arrangementet synes rimelig bra. Skipperstolen noe plasskrevende, med en høy rygg som dekker mye av utsikten i aktervinduet på styrbord.

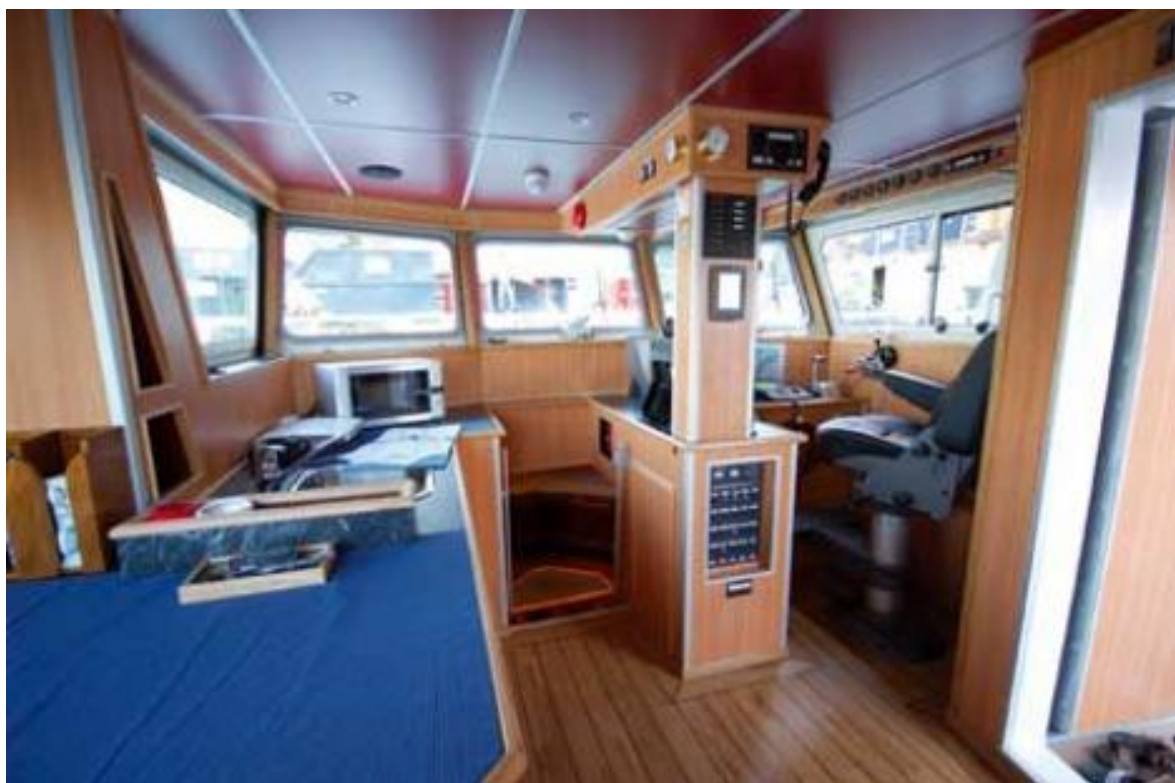
**Bilde 4** *Messa er plassert akterut på babord side i styrehust (foto: Knut Ås)*

Bysse/messe plassert akter på babord side i styrehus, er godt og trivelig utformet og arrangert. Vaskerom med dusj og toalett plassert på babord side på lugarplanet. Det meste er OK utført, men kanskje mulighet for noen forbedringer: Bl.a. noen flere eller bedre holdere for å holde utstyr på plass i sjøgang, utstyr som dusjforheng, håndduker, såpe på vasken, tannbørster og tannkopper?

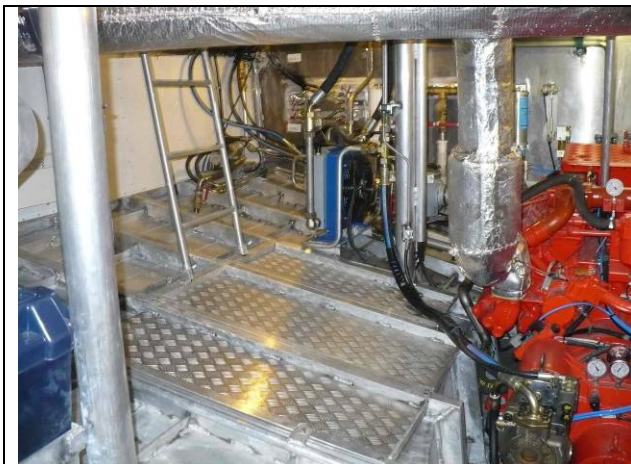
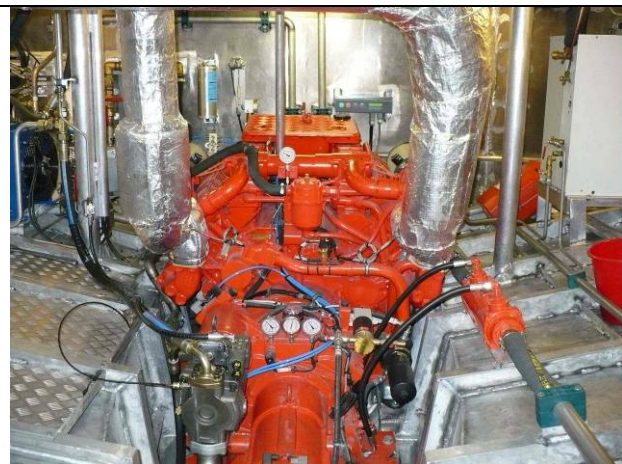
**Bilde 5** *MS "Josberg" - maskinrommet med Nogva Scania DI16 hovedmotor*

Maskinrommet ser ut for å være stort og meget godt arrangert og utstyrt med meget grei tilkomst til hovedmotoren på 750 Hk og til hjelpemotor og alle andre systemer. Dette maskinrommet bør være greitt å bevege seg rundt for å kunne drive nødvendig ettersyn, vedlikehold og reparasjoner.

*Maskinrom sett forover på babord side*

*Hovedmotoren på 750 Hk er plassert i kjølkasse*

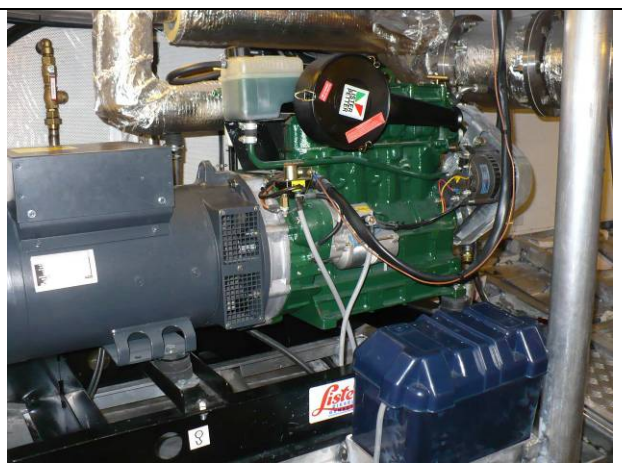
**Bilde 6** *MS "Josberg" – diverse utrustning i maskinrom*

*Støyisolering i tak mot hoveddekk og brannalarmer*

*Dieselaggregat - Sabb / Lister 12 kVA*

Maskinrommet er varme- og støyisolert i taket, slik at støyen fra hovedmotoren blir kraftig dempet opp til akterdekket. Det er også isolert på skott mot lasterom, skutesider og i hekken.

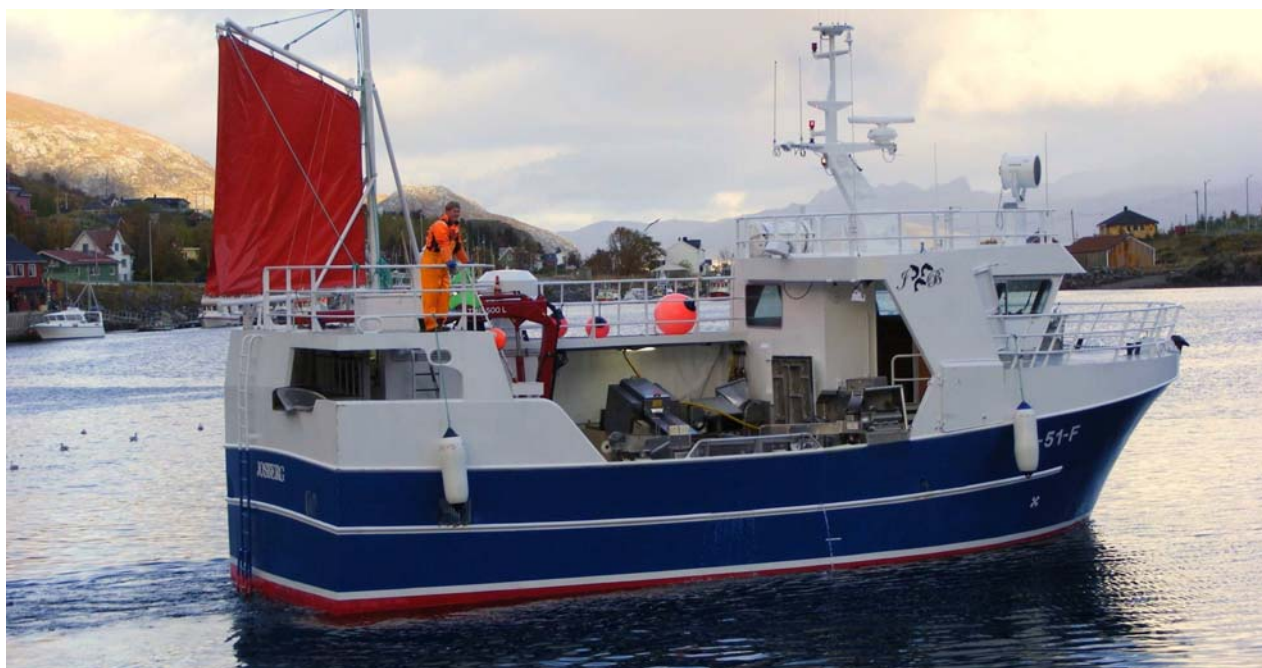
**Bilde 7** MS "Josberg" sett fra styrbord side med oversikt over deksarrangement

På hoveddekket er det laget et meget godt gjennomtenkt arrangement som gjør det effektivt å håndtere linestamper, sette lina og linefløyt, samt drage lina, ta inn fisk, bløgge og sløye fisk, samt vaske fisk og føre den ned i containere i lasterommet. Det er bygget 15 stk. spesialtilpassede containere i aluminium som fyller opp det 28 m<sup>3</sup> store rommet. Lasterommet er også isolert og båten har et eget kjøle-/fryseanlegg som kan kjøle og/eller delvis fryse den sløyde fangsten som ligger i containere.

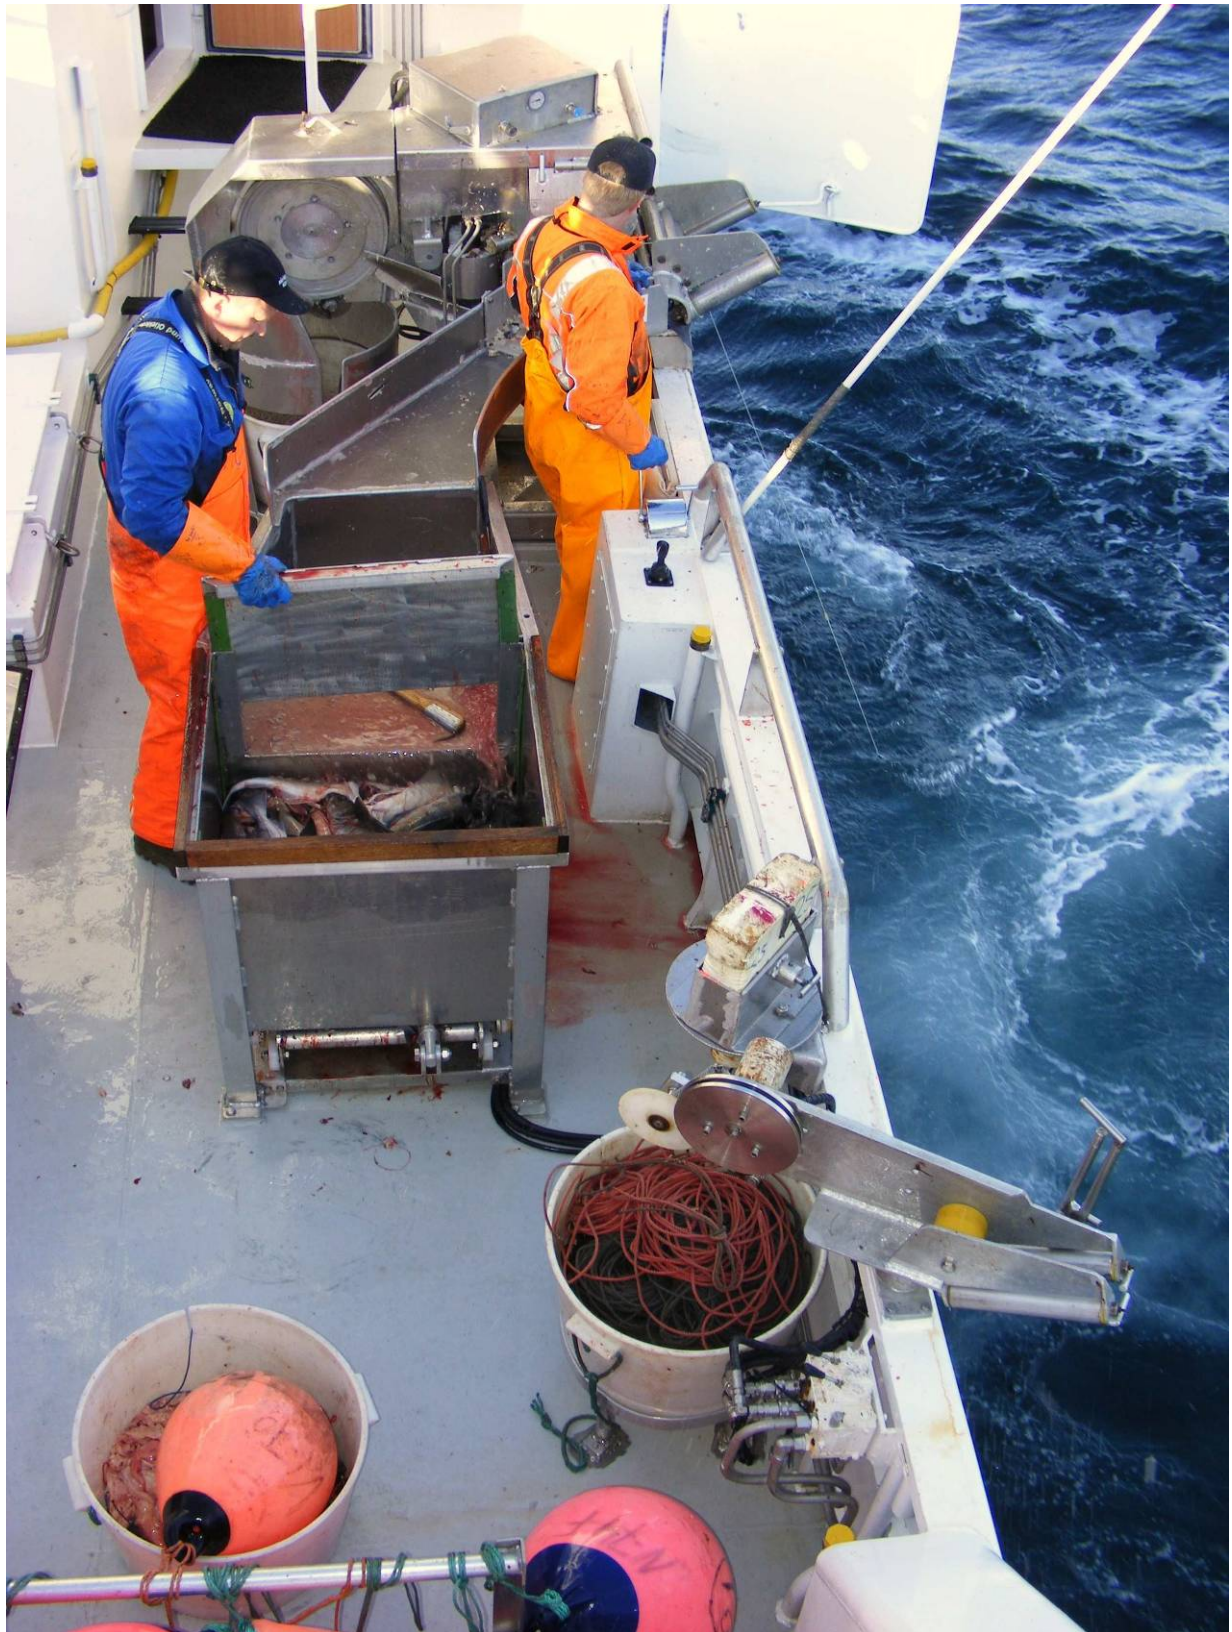
**Bilde 9**      *Dekksarrangement og utrustning på SB side – her ved haling av lina*

Bilde 9 gir en god oversikt over viktig mekanisk utstyr og arbeidsposisjoner på babord side ved haling av lina og første fase fangstbehandling (bløgging og sløying (ved små fangstmengder)).

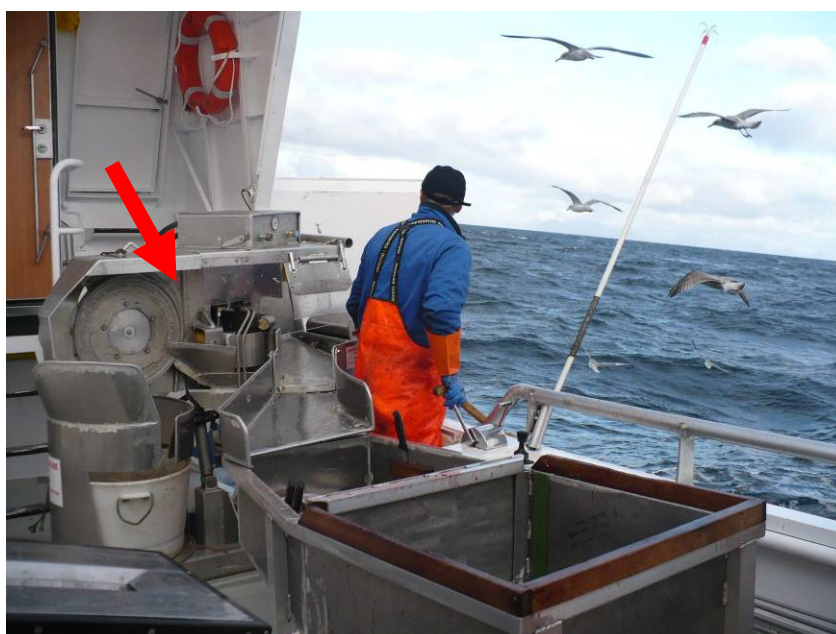
**Bilde 11** *Linehaler er plassert framme på åpent arbeidsdekk på styrbord side*

Linehaleren om bord på MS "Josberg" er av en videreutviklet type fra Lorentzen Hydraulikk AS i Kabelvåg. Denne haleren har innebygde avanglingsbørster som tar fisken løs fra angler dersom den ikke blir kleppet og slitt løs av kortmannen. Det er også bygd inn en nødstopp i form av en plate som kortmannen kommer inn mot dersom fasthuking i linekrok. Haleren så ut til å fungere godt under haling av fløytlina, men det var et par tilløp til at lineryggen gikk fast i spillskiva og haleren måtte da stoppes for å greie eller skjære løs vast nylon og angler.

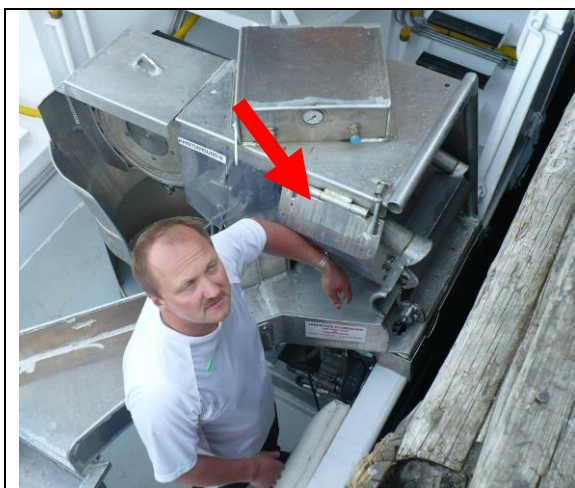
**Bilde 12** MS ”Josberg” har påmontert nødstopppinnretning med stoppskjerm på linehaler

Skipper Jostein Fredriksen uttaler: ”Linespill med linekveilere er ikke så farlige som et garnspill, men linekroker kan slenge og gå fast i fingre/hånd på operatøren, som så blir dratt inn i lineskiver og kan bli stygt skadet. Derfor behov for nødstopppinnretning hvor en stopplate er plassert foran en elektrisk bryter, se Bilde 12.

*Skipper Jostein viser funksjon av nødstopppinnretning*

*Linedrager i funksjon under linehaling okt. 2008*

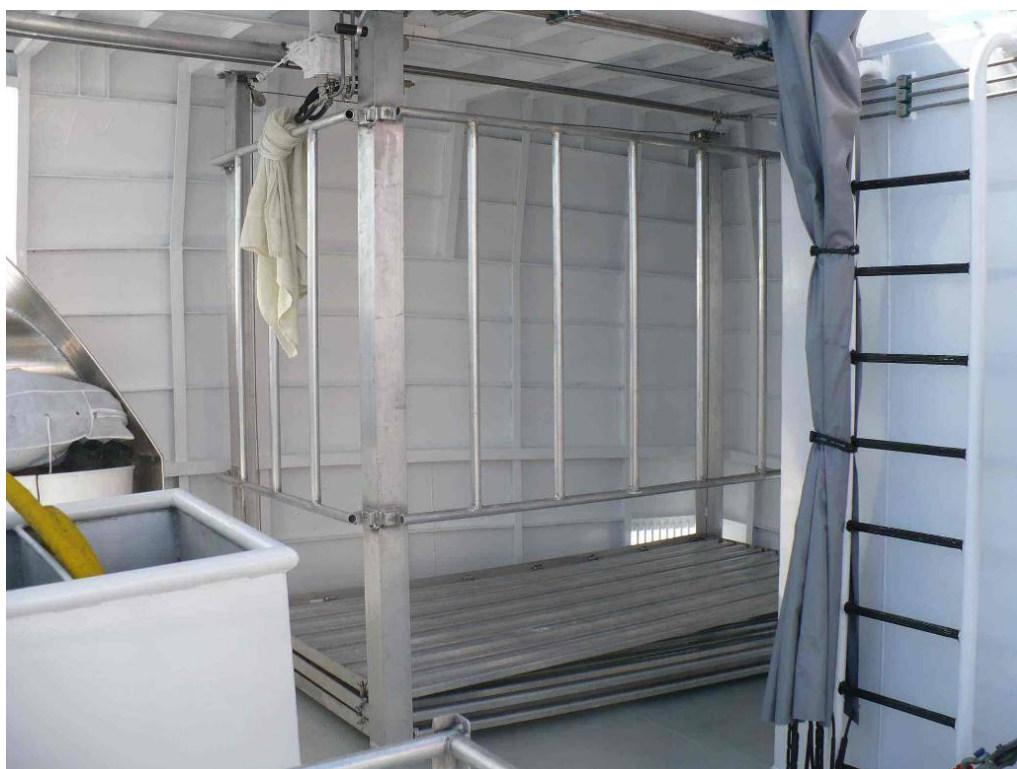
**Bilde 13** Hydraulisk linestampstativ med 3 hyller montert akterut på babord side

Båten har også en nyutviklet linestampstativ med tre (3) hevbare hyller som gir plass 24 stamper med håndgnet line. Dette systemet er utviklet i samarbeid mellom fiskere/redere og byggeverftet – MB Hydraulikk AS, se Bilde 13 og Bilde 14.

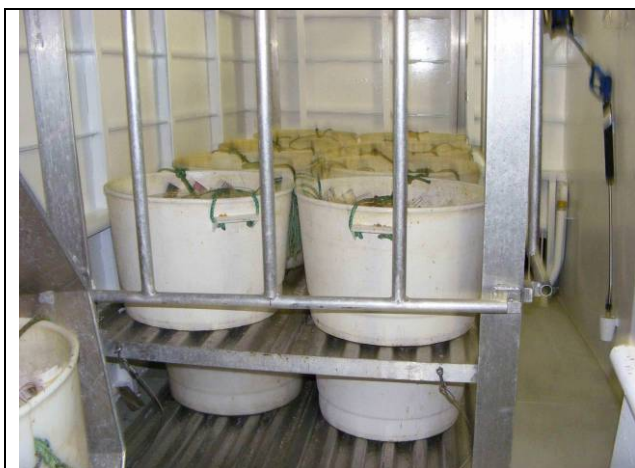
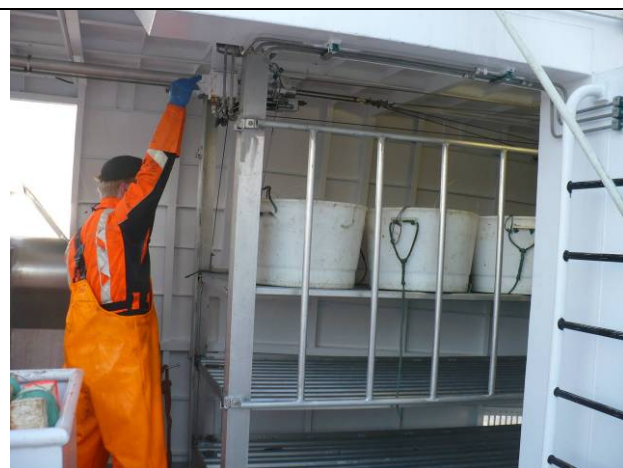
**Bilde 14**      *Stativ for lagring av ferdigegnte linestamper i tre høgder (hyller)*

*Linestamper – ferdigegnet og klar for setting*

*Hydraulisk senking av egne linestamper*

Systemet har en kapasitet på 8 stamper x 3 hyller = 24 stamper som gir en grei lagringsplass både for egne stamper, tomme stamper og stamper med dratt linebruk.

Dette hydrauliske linestampstativet syntes å fungere meget bra og reduserte løftarbeidet for fiskeren ved flytting på linestamper fra land til fartøy og fra stativet til linesetter på hekken.

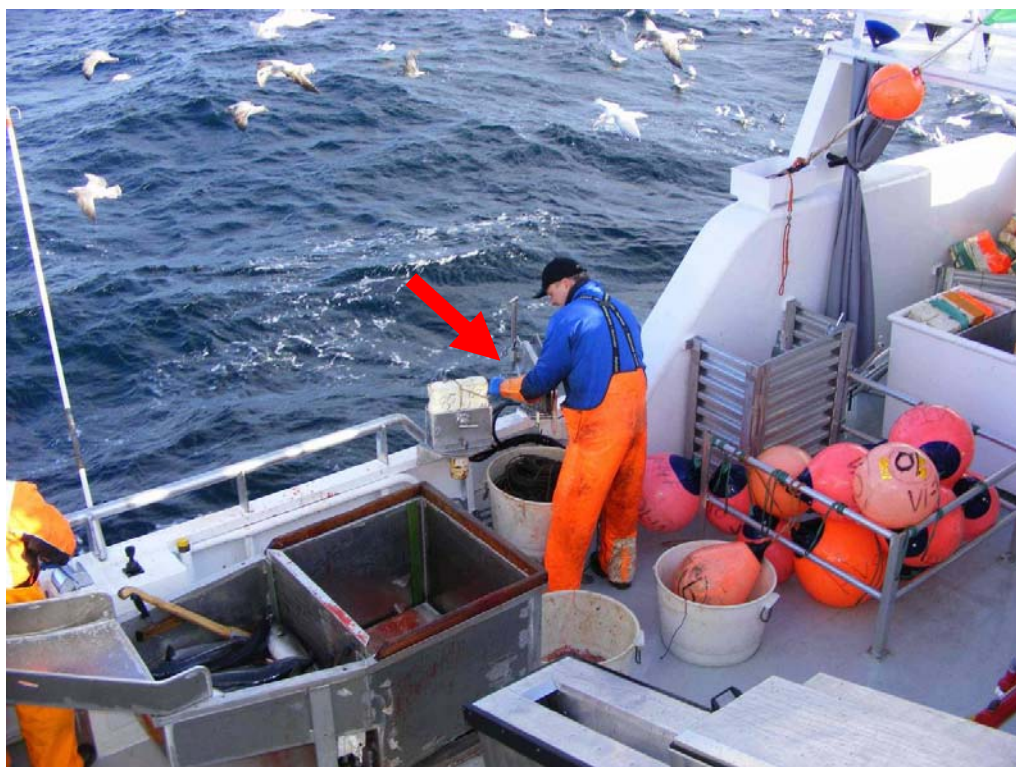
**Bilde 15**      *Kveileapparat på styrbord side for haling av iler og fløyt*

Det er også montert et kveileapparat ved styrbord rekke midtskips for iler med blåse eller fløyt. Båten har høye rekker på hoveddekket og dekket synes derfor å være et sikkert og effektivt arbeidsområde både under linesetting og linedraging.

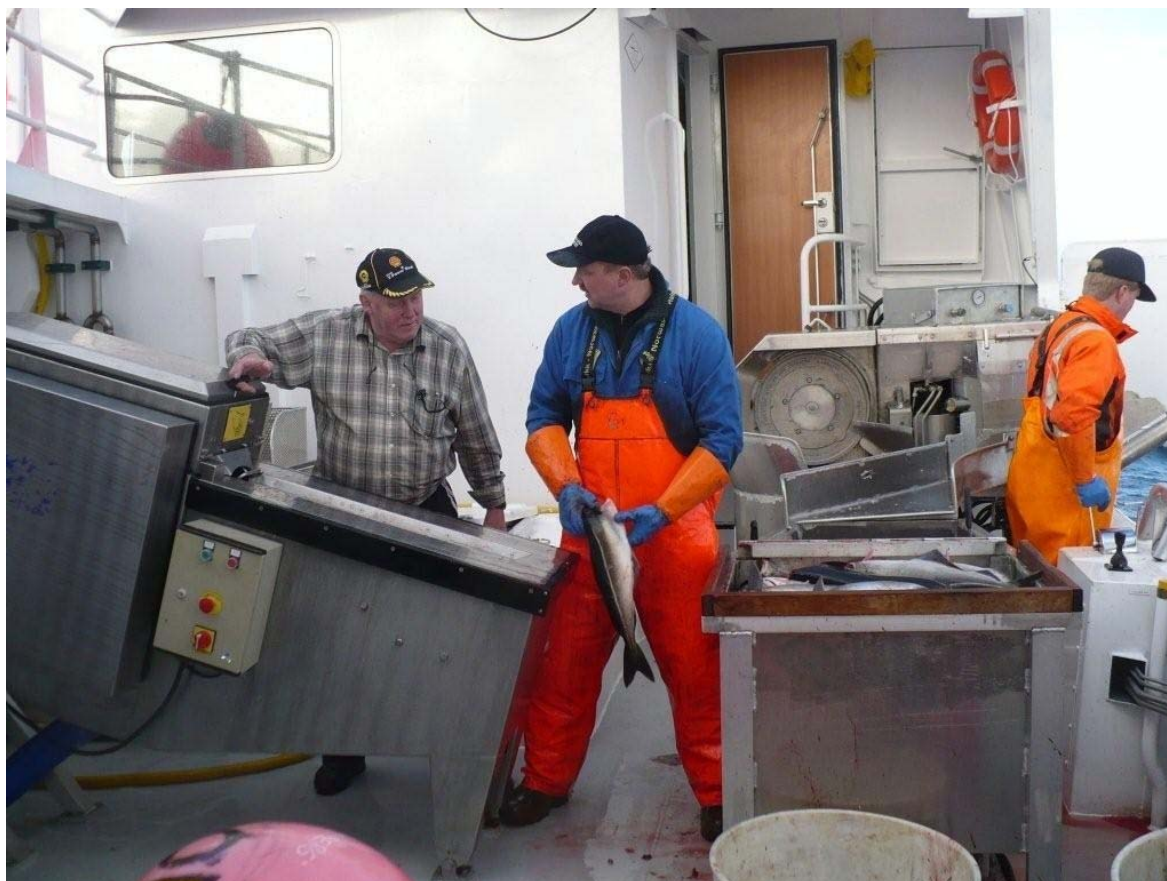
**Bilde 16**      *Demonstrasjon av arbeidsstilling/operasjon ved bruk av sløyemaskin*

Sløyemaskin type Jutland type Mark3 er plassert midt på hoveddekket og tar relativt mye plass og er også noe i veien ved passasje og transport av linestamper. Likevel er den plassert ganske riktig i forhold til håndtering/løfting av fisken fra mottaksbingen og over til innmaterenhet på maskinen. Maskinen brukes ofte ved sløyning av hyse og mellomstor sei, men fisken blir ikke hodekappet.

John Grøtta påpeker at kassen med start/stoppbryter (Bilde 16) var plassert på feil side i forhold til operatøren som ønsker å stå på forsiden nærmest styrehuset.

Nød stopphendel er også plassert på den samme boksen og er derved for mye ute av rekkevidde for operatøren på andre siden. Dette kan og bør rettes opp ved å flytte boksen i samme posisjon på den andre siden av sløyemaskinen.
