Vedlegg 3: Bilder tatt om bord på fartøy

BILDER FRA TORSKEFISKE MED SNURREVAD

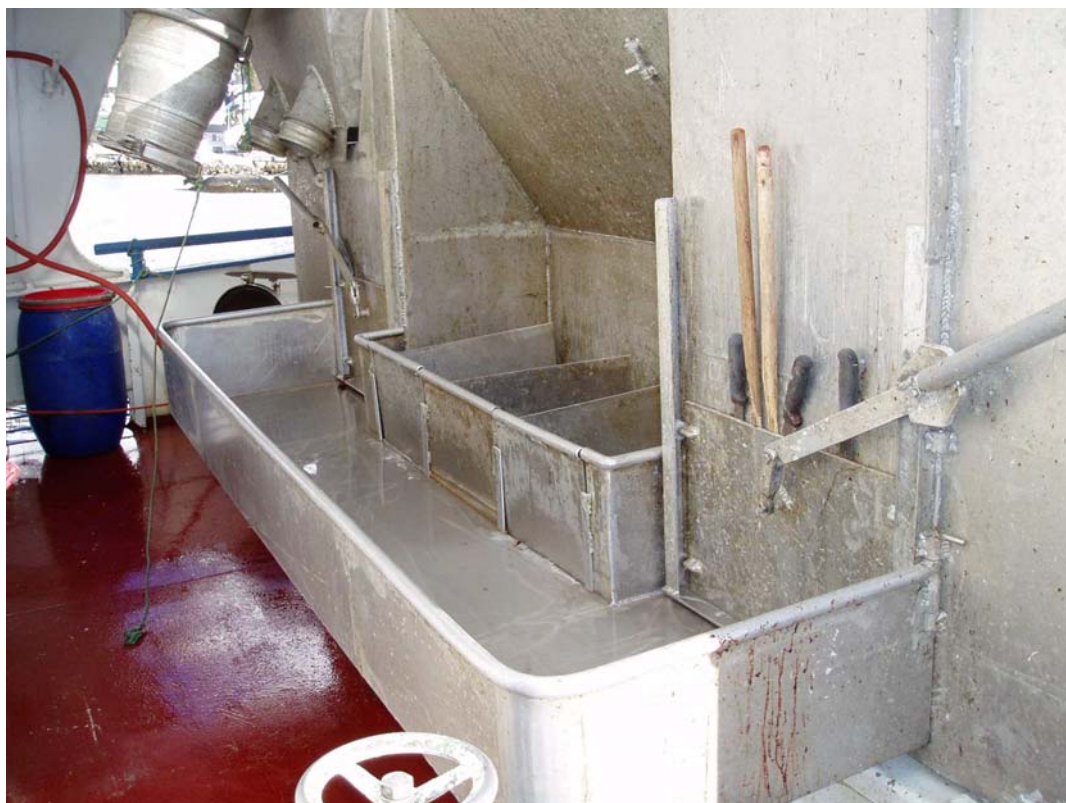
Bilde 2 og 3 viser arrangement for direktebløgging fra mottaksbingen oppe på shelterdekket om bord på en moderne 80 fots snurrevadbåt fra Vest-Lofoten. Etter bløgging slippes fisken ned i sløyebinger på hoveddekket. Disse bingene er ikke vannfylt (dvs. tørrbinger).

Bilde 2 Fisken tas inn i mottaksbinge på shelterdekk og bløgges før den går ned på hoveddekk

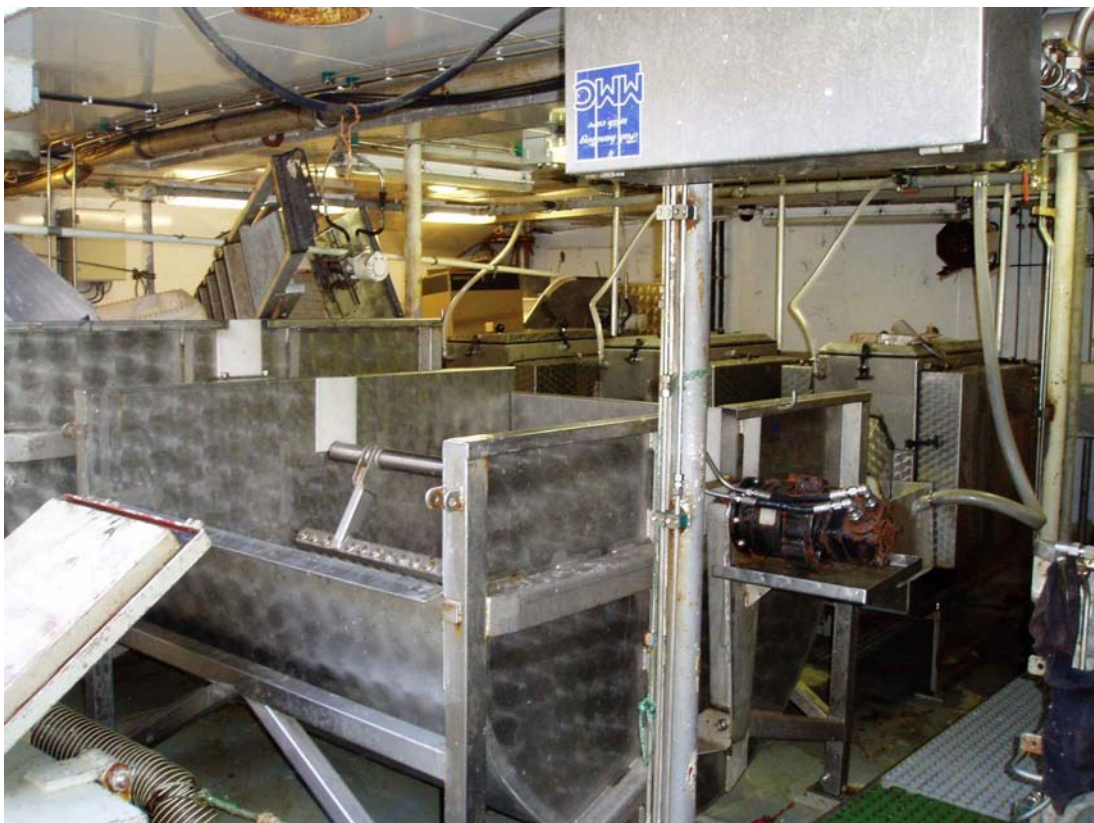
Bilde 6 Utstyr for fangstbehandling på hoveddekk ved fiske med snurrevad på 90 fots fartøy

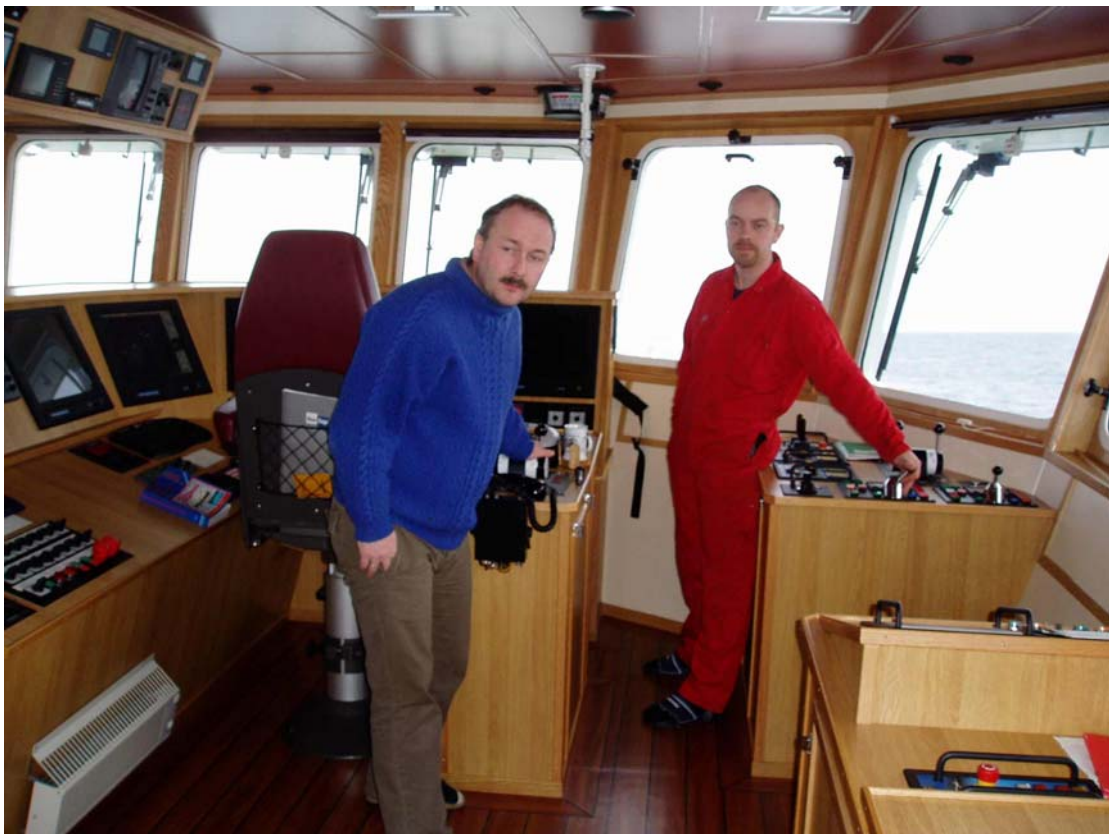
Bilde 10 Skipper og maskinist er begge på brua ved innhiving av snurrevadnota

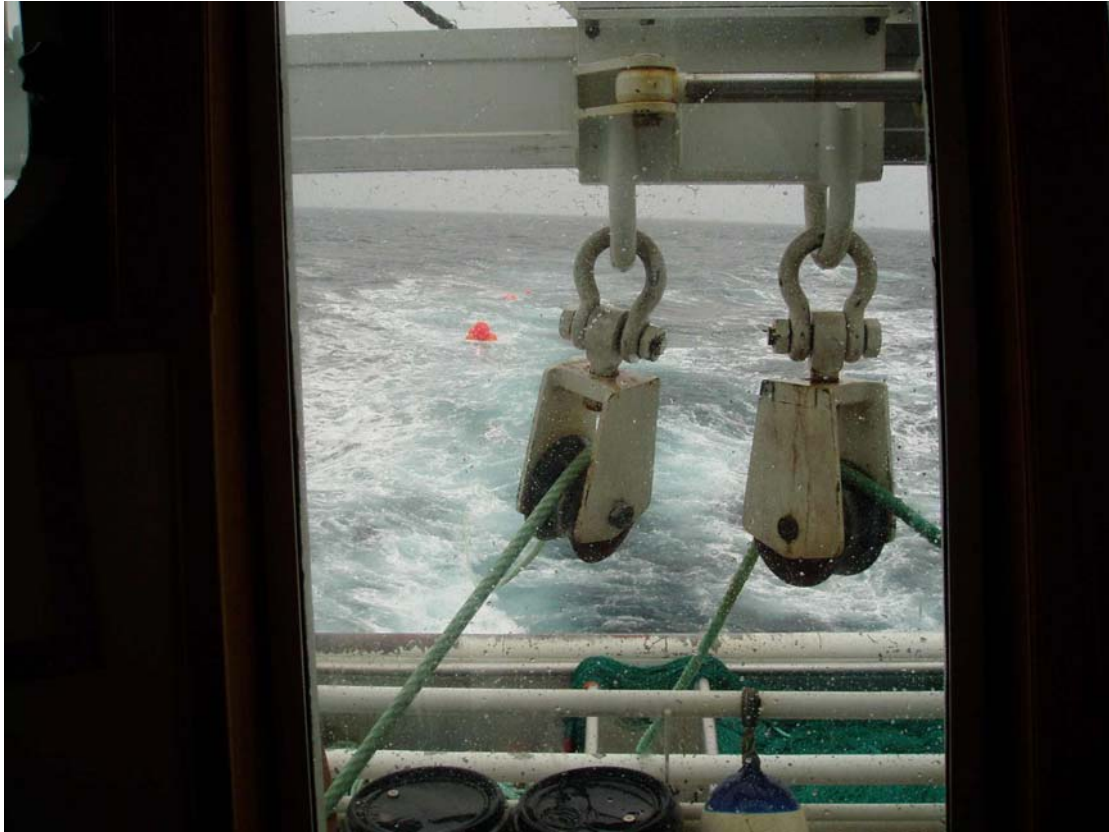
Bilde 11 Snurrevaden settes på nytt, her går markeringsbøyene og SB tauarm ut

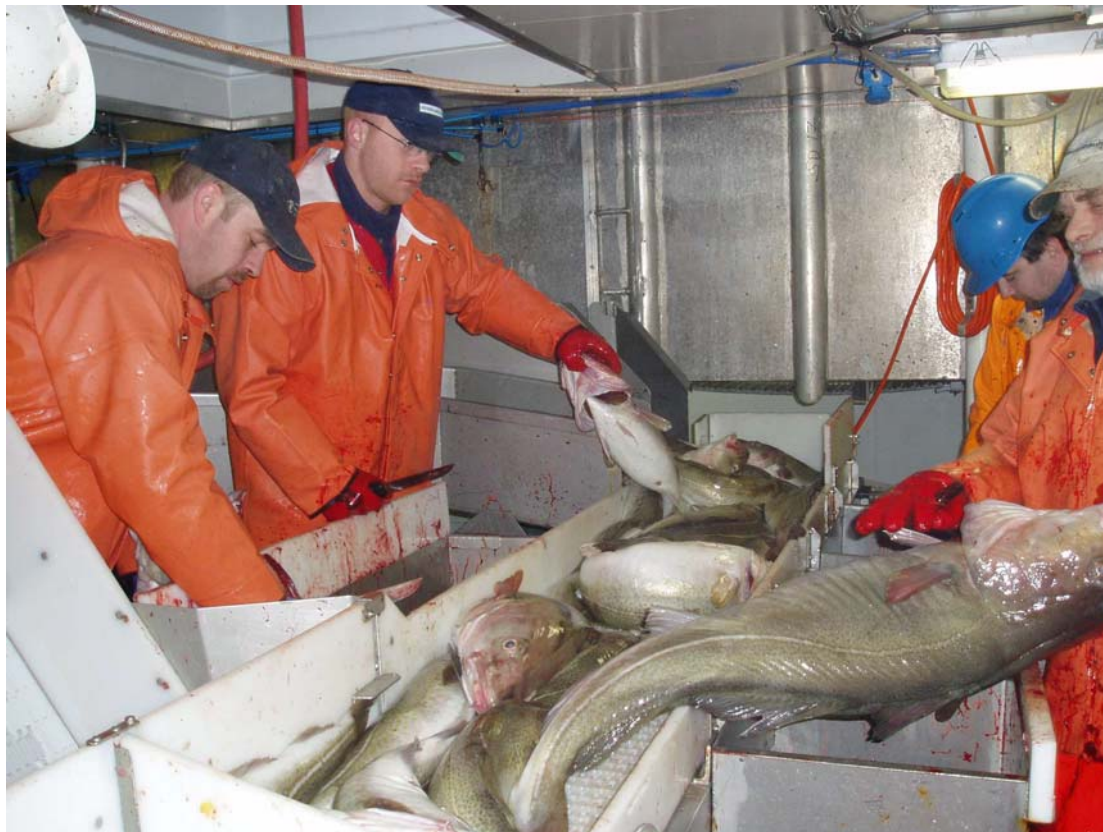
Bilde 17 Fisken direktesløytes av fire mann etter uttak fra buffertank (tørrtank)

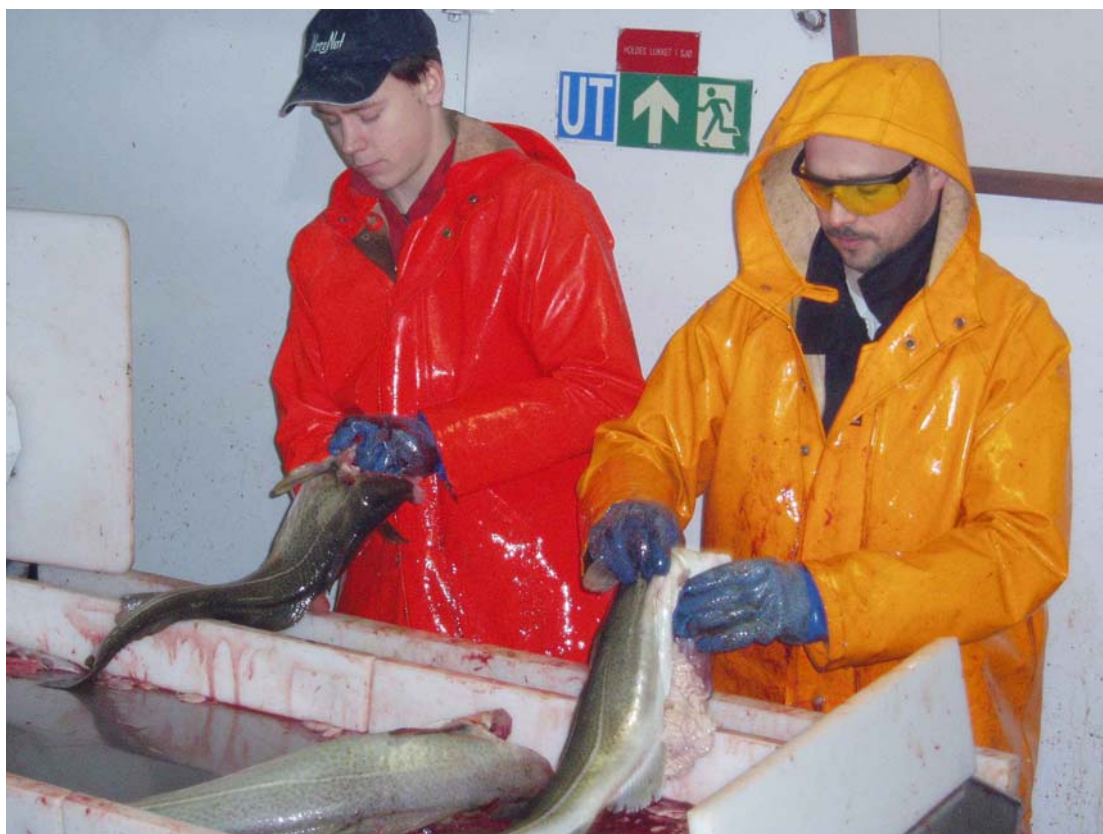
Bilde 18 Fisken renses for lever og rogn som blir tatt vare på og annen innmat

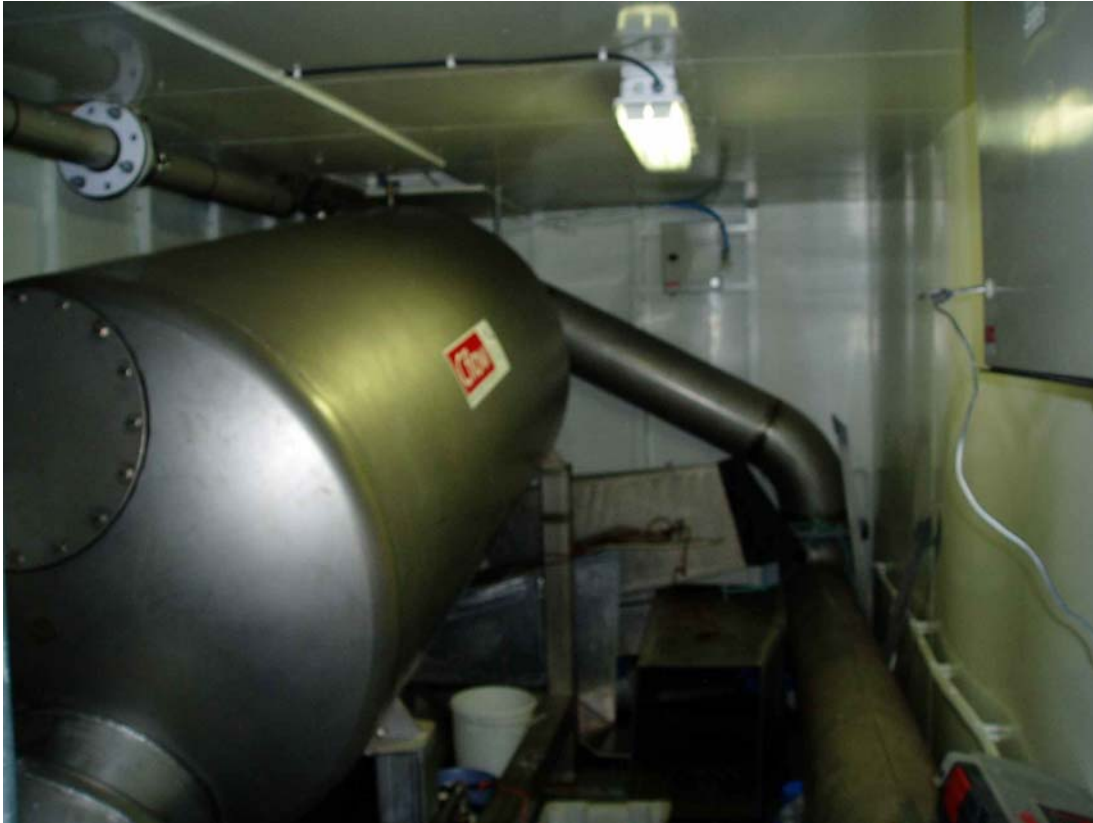
Bilde 23 Fartøyet har et eget rom for vakuumentank og ventiler på hoveddekket
