FISKERI- OG HAVBRUKSNÆRINGENS FORSKNINGSFOND

FORSKNING FOR Å UNNGÅ RØMMING ÅRSAKER OG KONKLUSJONER

Seniorforsker Østen Jensen, SINTEF

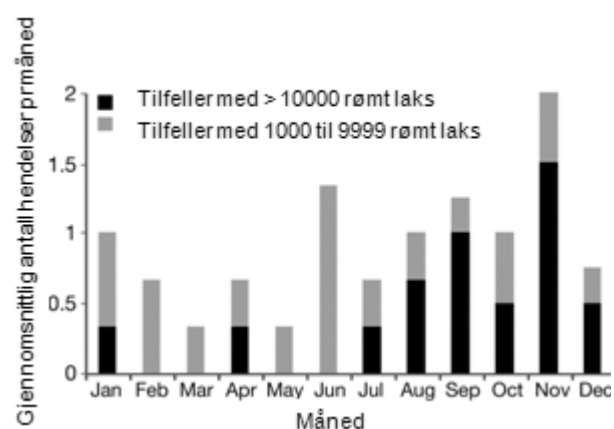
Figur 5 Årstidsvariasjon for små og store rømmingshendelser. Strukturelle feil var den dominerende årsak til rømming av laks. Dette er og synlig i den sesongmessige variasjonen til rømmingshendelsene, med flest store hendelser i høstmånedene når kystnære stormer er mest hyppige og intense.

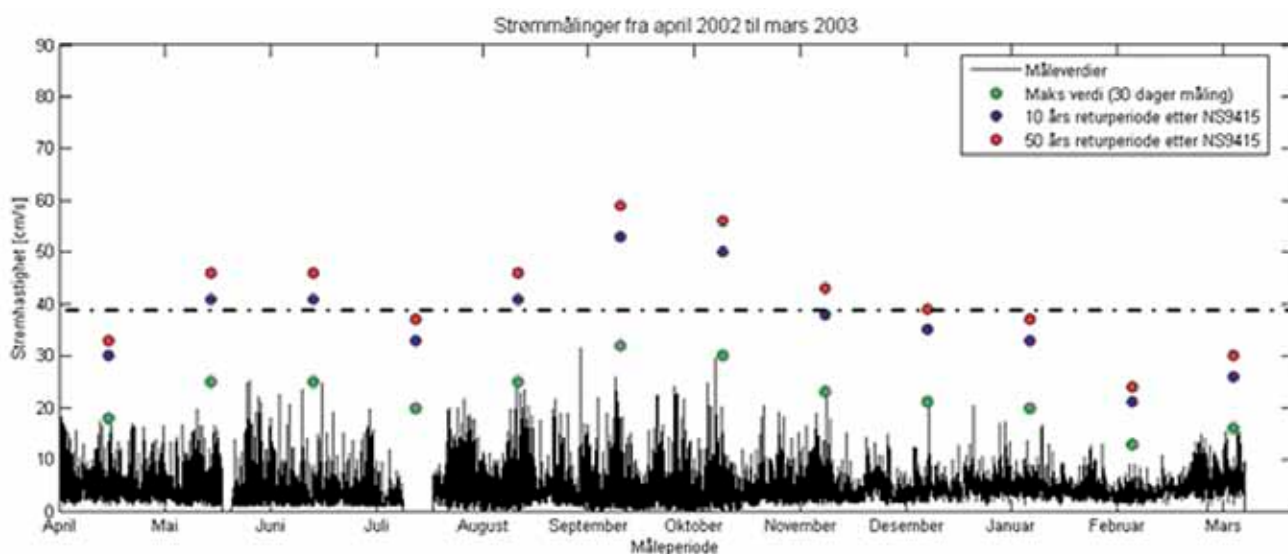
Figur 6 Eksempel på hvordan en måneds målinger kan gi for lave dimensjonerende verdier når multiplikasjonsfaktorene i NS 9415 blir brukt. Fire ukers måling i februar ville gitt en dimensjonerende strømhastighet med 50 års returperiode som ville blitt overskredet fem ganger i løpet av måleperioden. Den sorte stiplede linjen viser beregnet dimensjonerende strømhastighet med 50 års returperiode ved hjelp av langtidsstatistikk på hele måleserien. Ved bruk av multiplikasjonsfaktorene i NS 9415 ville man i fem av månedene ha beregnet en for lav dimensjonerende hastighet, mens man i seks av månedene ville ha kommet frem til en for høy dimensjonerende hastighet. Ved bruk av en månedsmåling fra september ville multiplikasjonsfaktoren i NS 9415 gitt en dimensjonerende strømhastighet som er 50 % for høy.

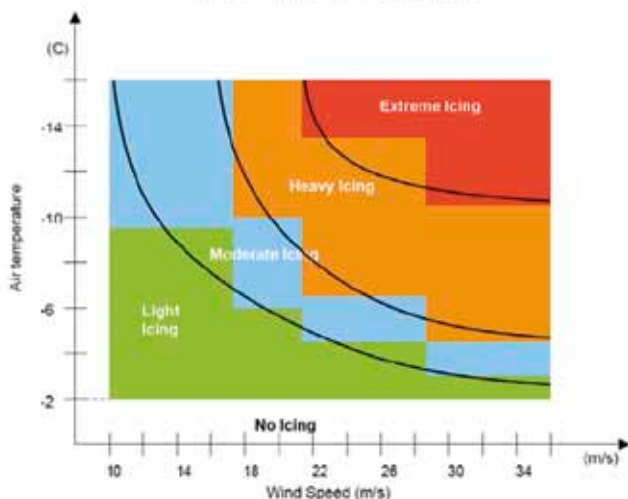
Figur 8 Mertins diagram gir isingsrate som en funksjon av vindhastighet og lufttemperatur⁸.

- Light icing: 1 – 3 cm/ 24 hours
- Moderate icing: 4 – 6cm/ 24 hours
- Heavy icing: 7 – 14 cm/ 24 hours
- Extreme icing: ≥ 15 cm/ 24 hours

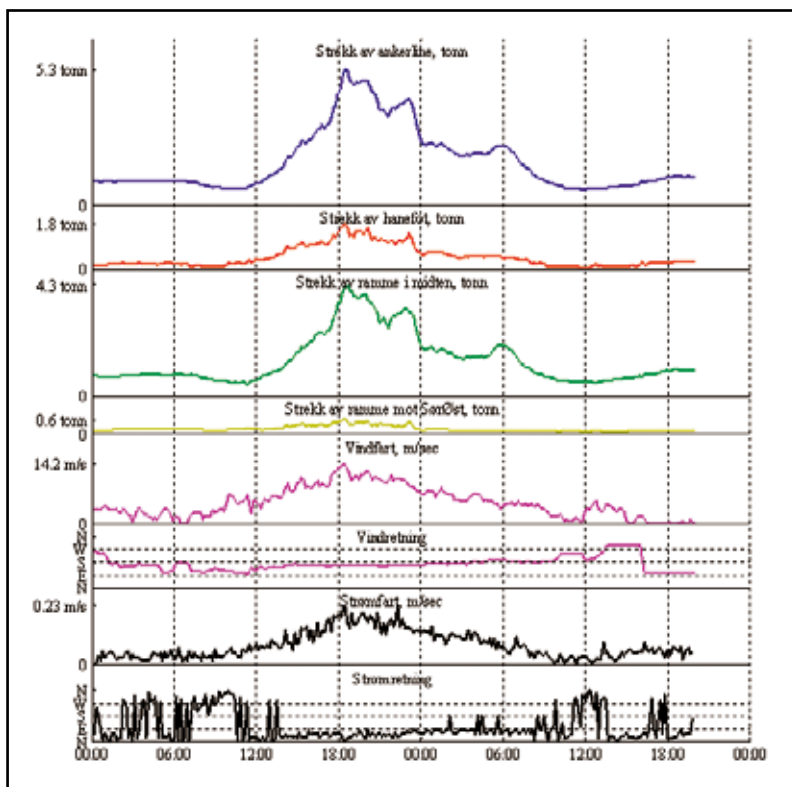
Figur 18 Strekk av ankerline, hanefot, sentral ramme og ramme mot SØ samt vindhastighet og strømhastighet fra 30.mars kl. 00, til 31.mars kl. 20. Dette er fra den perioden hvor den høyeste strømhastigheten ble målt. På samme tid ble det målt relativt store krefter i anlegget.

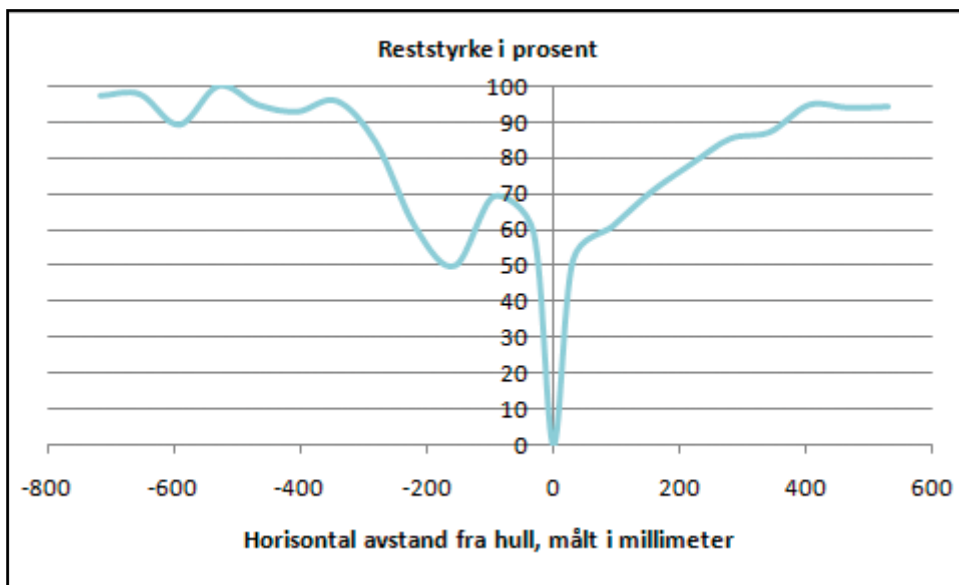
Figur 29 Gjennomsnittlig reststyrke til notlin på begge sider av hullet. For hver horisontale avstand ble maskestykken testet ved flere vertikale posisjoner.
