# SINTEF RAPPORT

**Laboratorietesting av kauser**

Andreas Myskja Lien og Østen Jensen

Fiskeri og havbruksnæringens forskningsfond

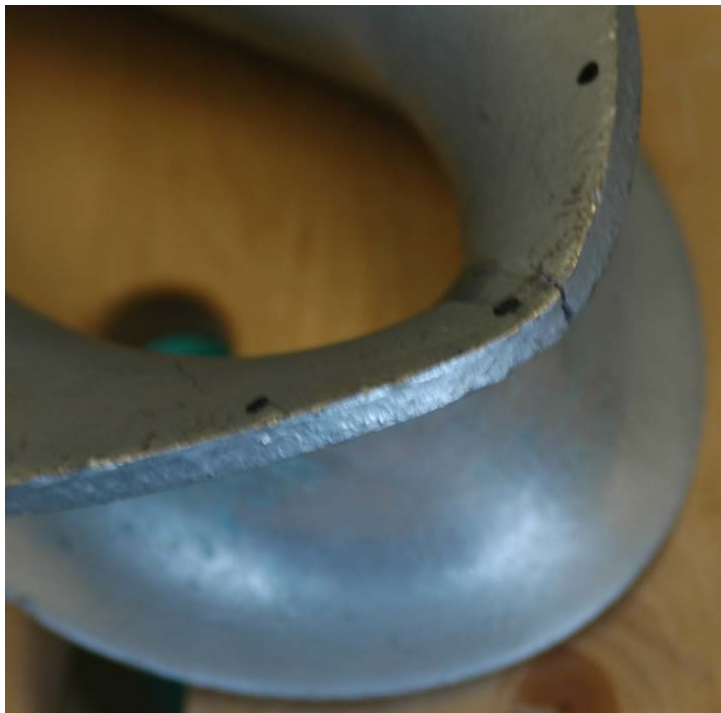
**Figur 3 Begynnende brudd i kause.**

Det ble observert brudd i få av kausene. Og i alle tilfellene var bruddet lite i utstrekning, se Figur 3. I og med at kausene ble utsatt for få pålastninger så skyldes bruddet med relativt stor sikkerhet ikke utmatting men at tøyningene lokalt har vært større enn bruddtøyningen til materialet.

Det ble kun observert begynnende brudd i fire av K3 kausene (tre fra Leverandør 3 og en fra Leverandør 4) og ikke i noen av K2B, K3B eller rørkausene. I og med at alle bruddene oppstod i nærheten av punkt 1 i Figur 1 er det vanskelig å si med sikkerhet når bruddet oppstod i og med at punkt 1 var skjult på sjakkelen som festet den til testmaskinen. I og med at bruddene var meget begrenset i størrelse er det nærliggende å tro at de skjedde ved relativt høy belastning. Bruddet var i alle tilfeller så lite i utstrekning at det ikke var noen fare for at det skulle kunne kutte trossen.

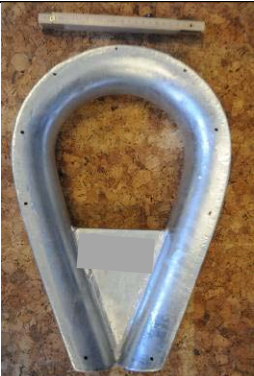
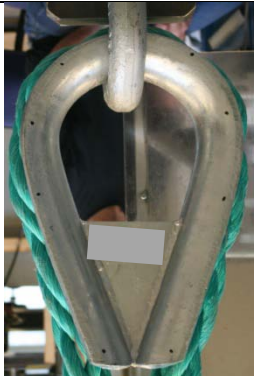
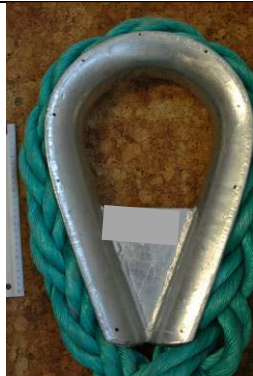
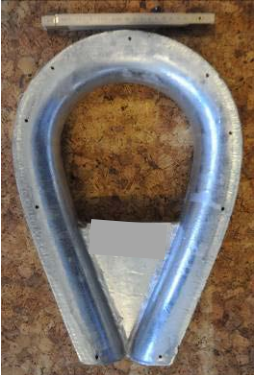
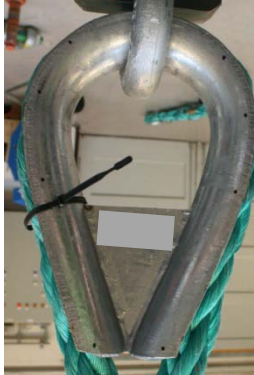
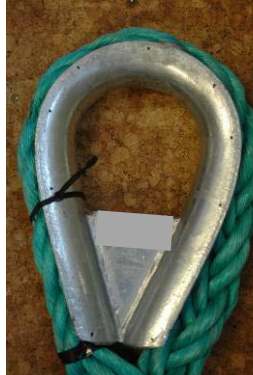
Leverandør	Type	Før test	Ved 225 kN	Etter makslast	Øvre testlast
Leverandør 1	K2B

Kolonnen lengst til høyre angir den høyeste lasten kausen ble testet ved. Bildet i kolonne nummer to fra høyre er tatt etter at kausen har vært utsatt for den høyeste belastningen.
