Utvikling av sikre oppdrettsanlegg, hvor står vi?

Strategisamling FHF - FoU verdikjede laks
1. og 2. juni 2010

CREATE – senter for havbruksteknologi

SINTEF Fiskeri og havbruk

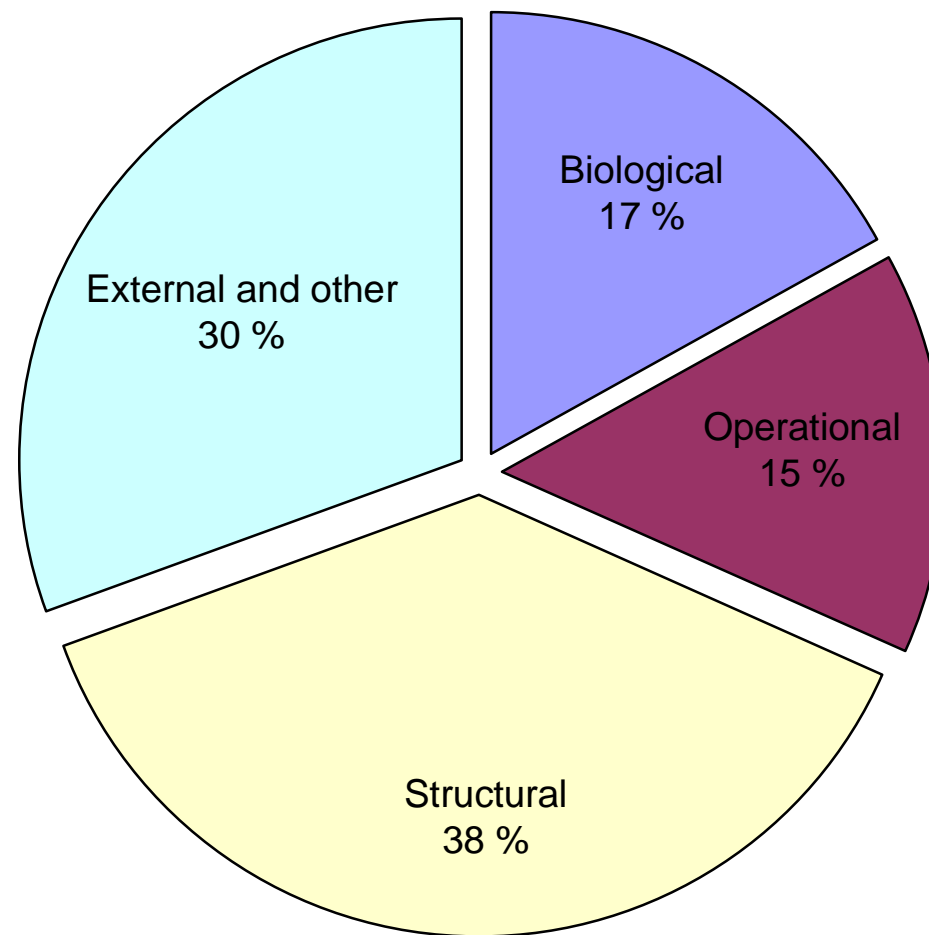
Grov klassifisering av rømming

Source: Norwegian Directorate of Fisheries

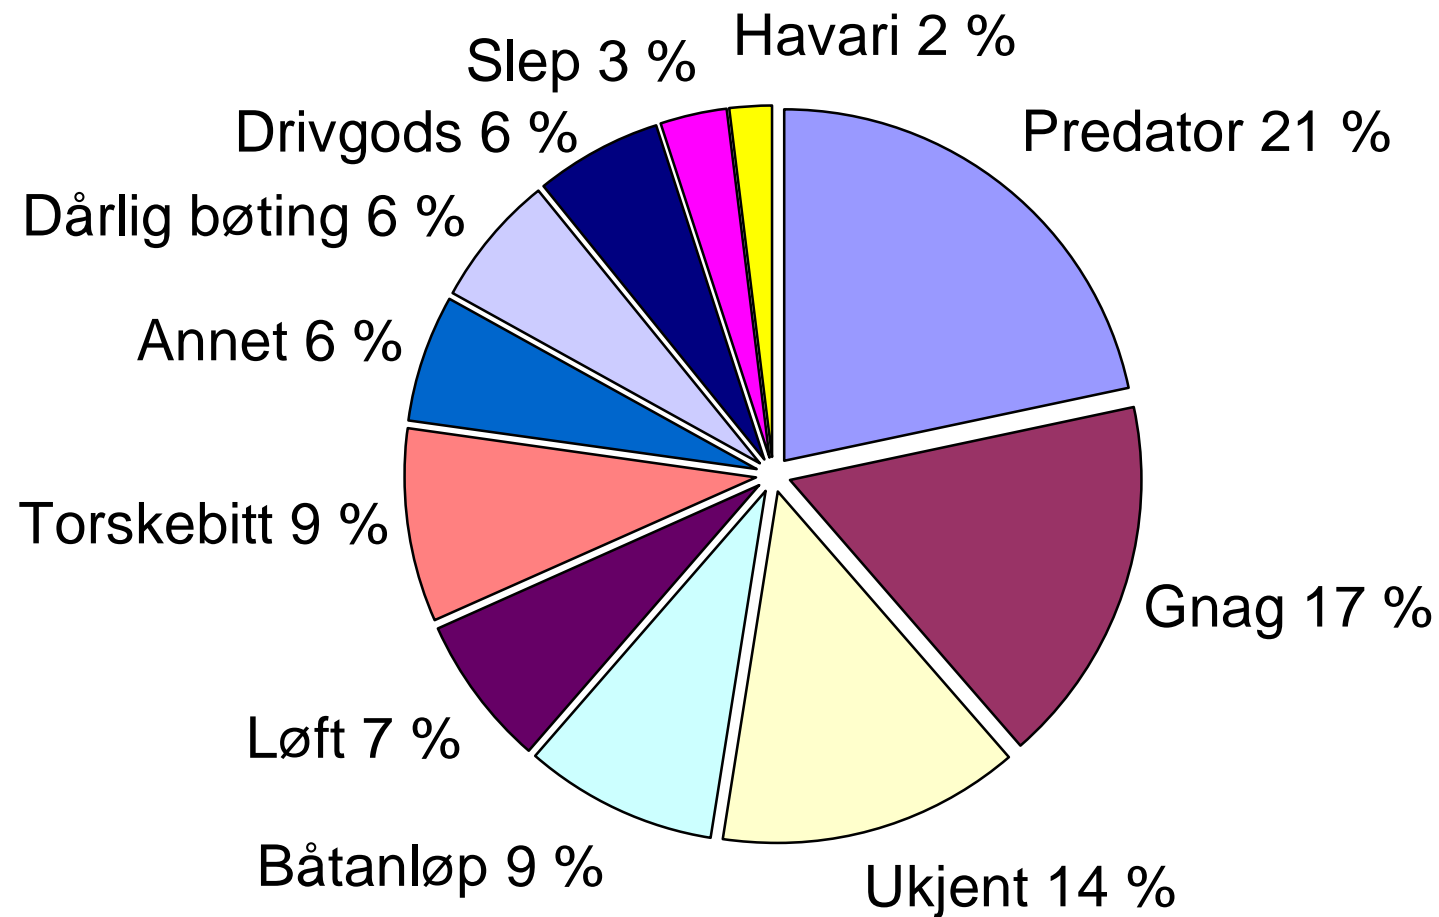
Årsak til hull i not

– fordelt på antall tilfeller

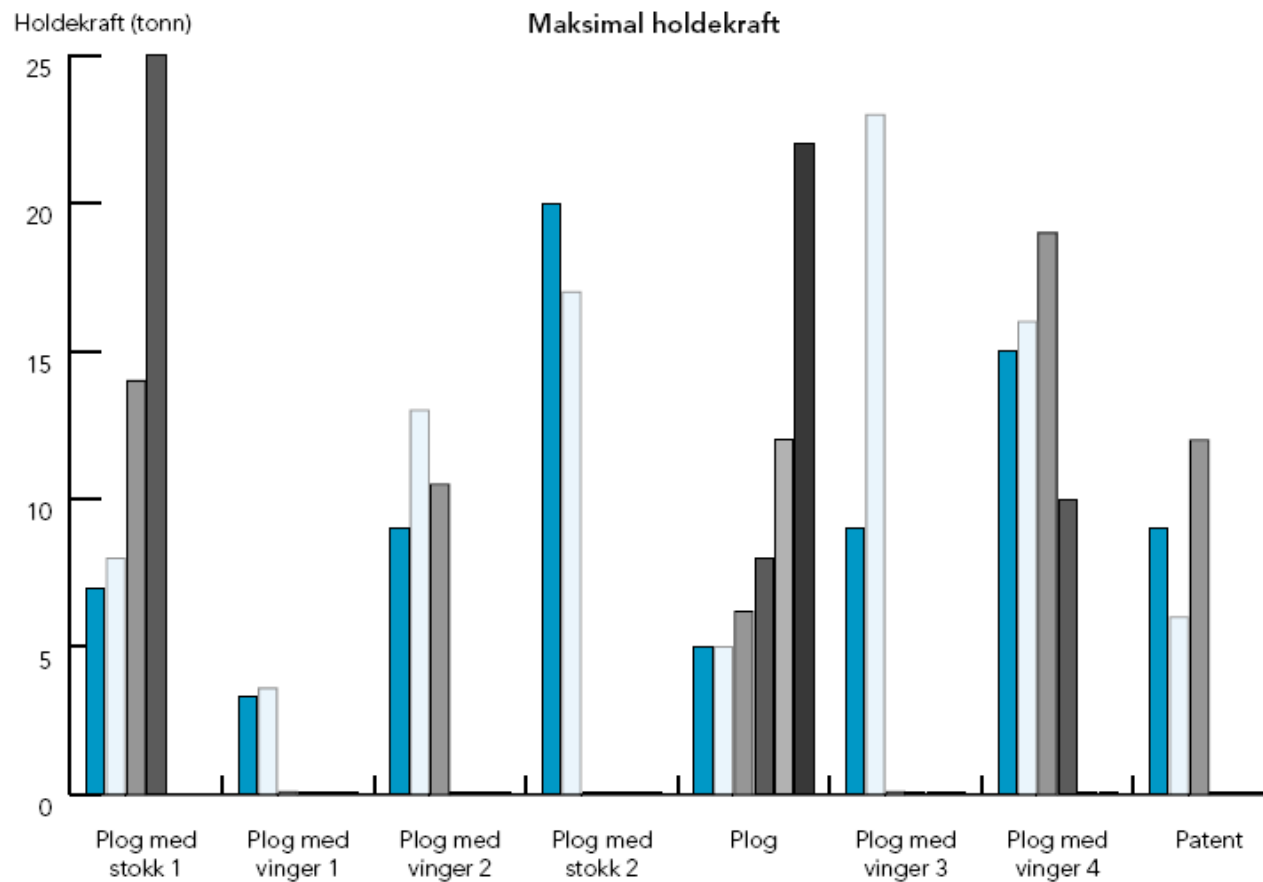
Anker og holdekraft

n Hvor sikre er vi på holdekraften til ankerene?
