Evaluering av system for automatisk deteksjon av kveis i torskefileter

Agnar H. Sivertsen og Karsten Heia

Rapportnr.:
 28/2010

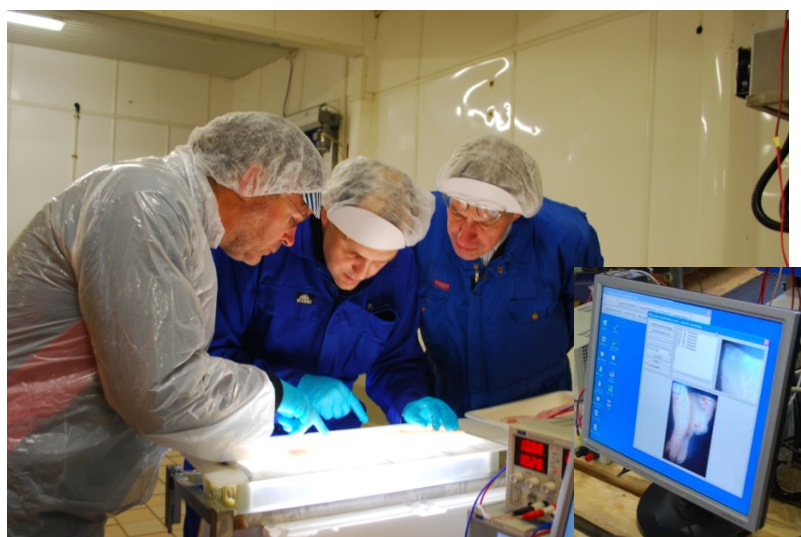
Figur 2 Manuell inspeksjon på lysbord. Alle potensiell flekker ble snittet og undersøkt. Kveis ble registrert direkte i bildet fra inspeksjonsmaskinen og senere brukt for å evaluere ytelsen til systemet.

Instrumenteringen ble plassert på et kjølerom ved siden av filethallen. 130 fileter med mye kveis ble sortert ut av trimerne og partier på 20 skinnfrie og utrimmede fileter ble sendt igjennom inspeksjonsmaskinen. Filetene ble etterpå grundig inspisert på lysbord, der to og to inspiserte 10 fileter hver (lysbord 1 og 2 i Figur 1) fra både filetsiden og skinnsiden. Mistenkelige flekker ble snittet opp og dybde, posisjon samt farge ble registrert på en datamaskin for alle påviste kveis (Figur 2). Senere ble disse manuelle registreringene sammenlignet med datamaskinens resultat og ytelsen med tanke på deteksjonsrate og falske alarmer ble beregnet. Til slutt ble trimerne bedt om å gi oss 20 trimmede fileter uten kveis. Totalt ble 150 fileter undersøkt.
