A22610 - Åpen

Rapport

Evaluering av laste-/losse- og kjølesystem om bord på pelagisk fartøy

Effekt på fangstkvalitet

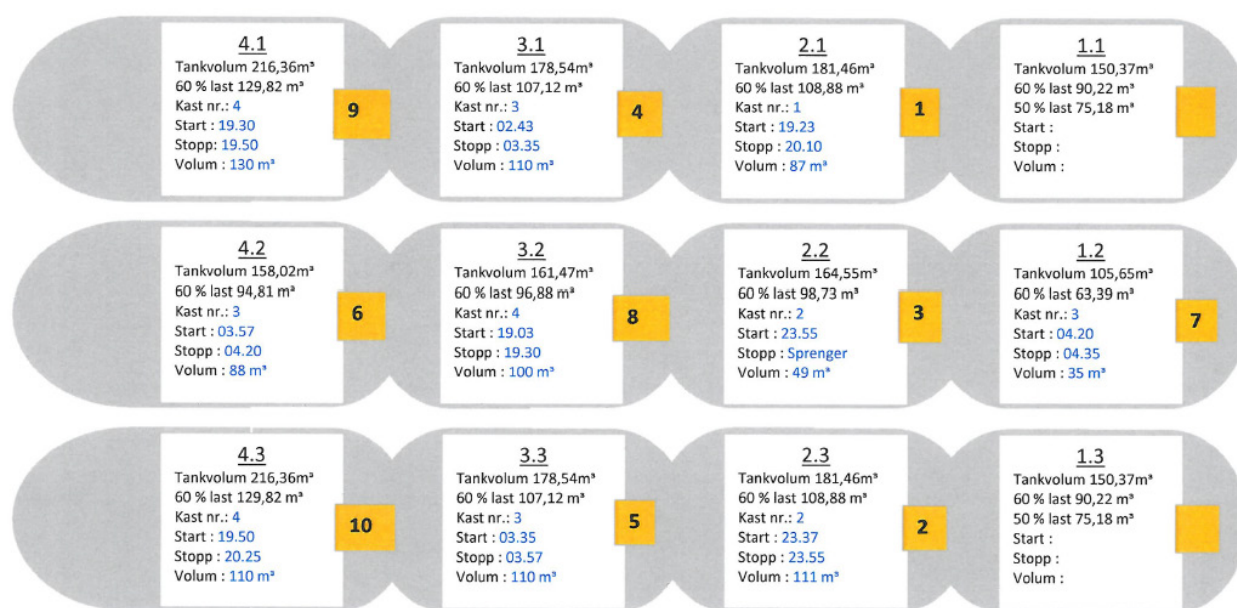
Kjøleanleggene trekker RSW fra to buffertanker på 105 m³. Ved kjøling pumpes RSW-vann fra buffertankene og inn i bunnen på lagertankene gjennom rister. I toppen av alle tankene er det naturlig avløp. På denne måten får man god sirkulasjon av vann. Fordelen er at man har mer kaldt vann pr kg fisk og får dermed raskere avsiling. I tillegg slipper man sug i toppen av tanken. Ved sug i toppen av tanken vil fisk bli sugd fast til rista. Samtidig risikerer man at man skaper uønskede strømninger i tanken dersom vannet suges ut i grensesjiktene på toppen. En annen fordel er at avsilingen på tanken har så stor kapasitet at man slipper å tømme vann fra tanken før man starter ombordtakingen. Dette resulterer i en lavere fallhøyde og mer opplagret energi i form av kaldt vann. *Figur 3-3* viser skisse over lagringstankene om bord og hvordan de var lastet under Tokt 2 – NVG sild. De gule boksene viser fyllingsrekkefølge under toktet.

Figur 3-3: Lagringstankene om bord på M/S Christina E fylt med NVG sild under Tokt 2.

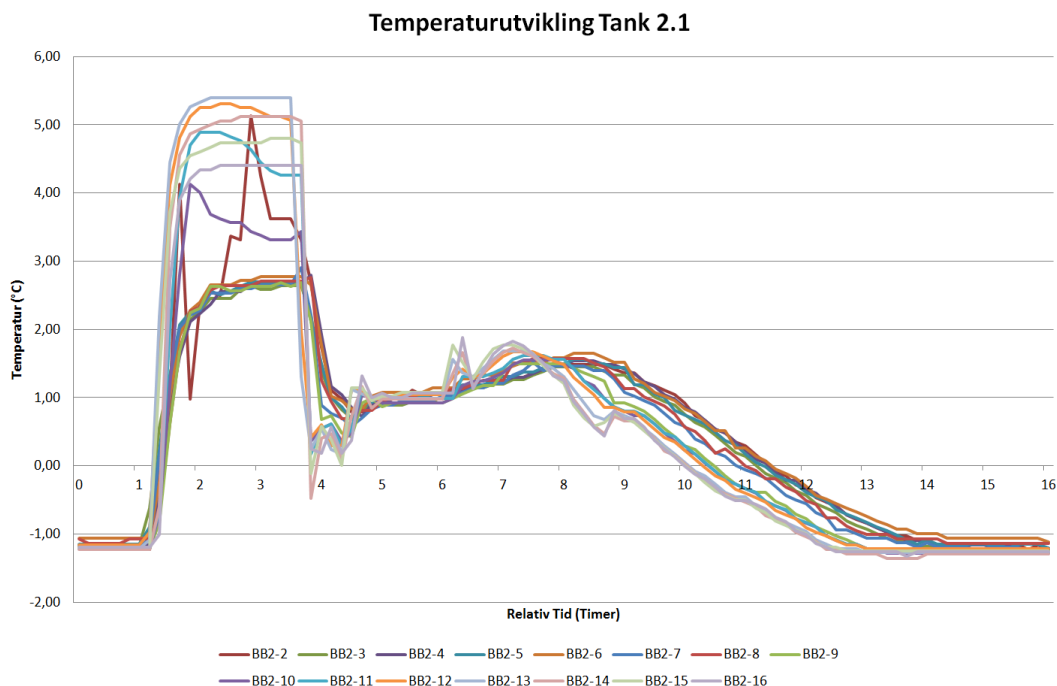
Figur 5-2: Temperaturlogger fra tank 2.1. Hvert av plottene i figuren representerer temperatursensorer fra topp (BB2-2) til bunn (BB2-16) i tank (Fyllingsgrad 47 %). Det er 50cm avstand mellom sensorene.

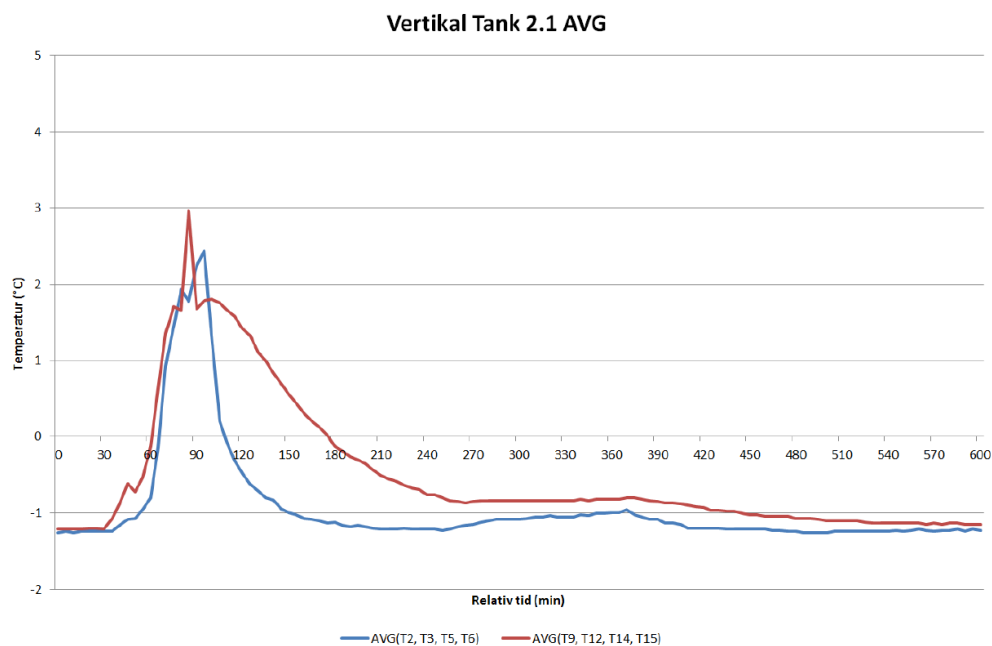
For å gi en bedre illustrasjon på hvordan temperaturene endret seg på tankene, ble gjennomsnittsverdiene fra de plottene som viser omtrent likt forløp, slått sammen. Denne illustrasjonen gir et tydeligere bilde av at kjølingen bruker lengre tid høyt oppe i tanken i forhold til lengre ned. Dette illustreres i Figur 5-7 og Figur 5-8.

Figur 5-7: Gjennomsnittsverdier av temperaturlogger med samsvarende forløp (hentet fra Figur 5.5).

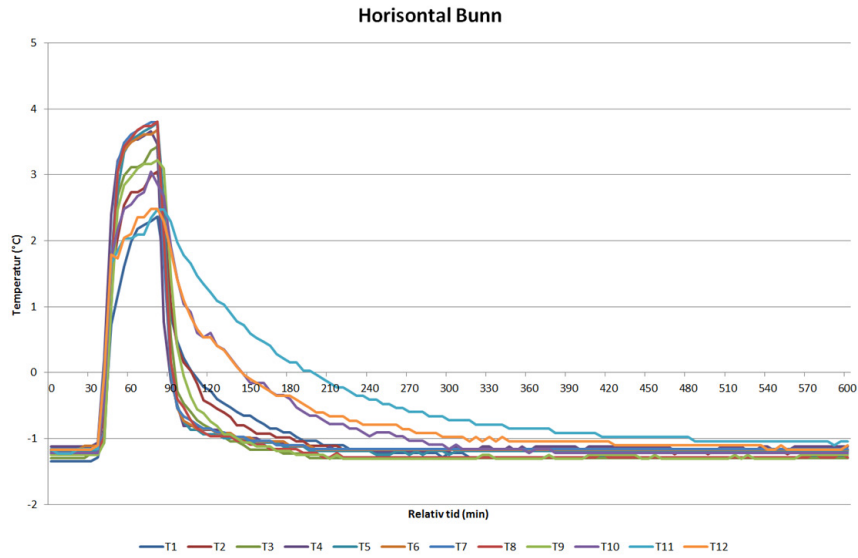
Det ble også logget temperaturer horisontalt i to høyder i tank 2.3. *Figur 5-9* viser temperaturforløpene på omtrent 0,5 m over tankbunn, mens *Figur 5-10* viser forløpene 2,5 m over bunnen i lagringstanken.

Figur 5-9: Plott horisontalt 0,5 m over tankbunn. Hvert av plottene i figuren representerer temperatursensorer fra venstre (T1) til høyre (T12) i tank. Det er 50cm avstand mellom sensorene. (Hopp i nummerseriene betyr manglede dataplott)

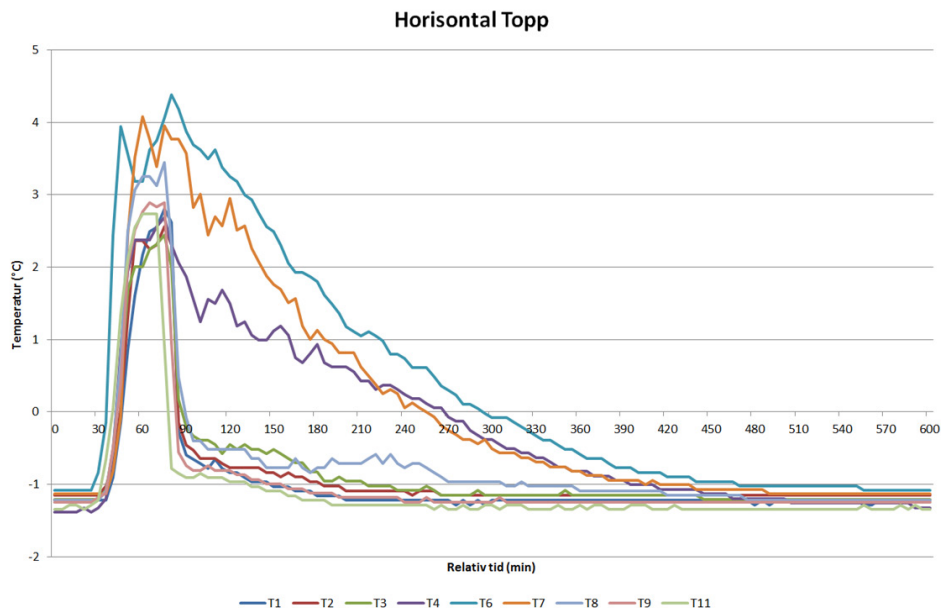
Figur 5-10: Plott horisontalt 2,5m over tankbunn. Hvert av plottene i figuren representerer temperatursensorer fra venstre (T1) til høyre (T11) i tank. Det er 50 cm avstand mellom sensorene. (Hopp i nummerseriene betyr manglede dataplott).

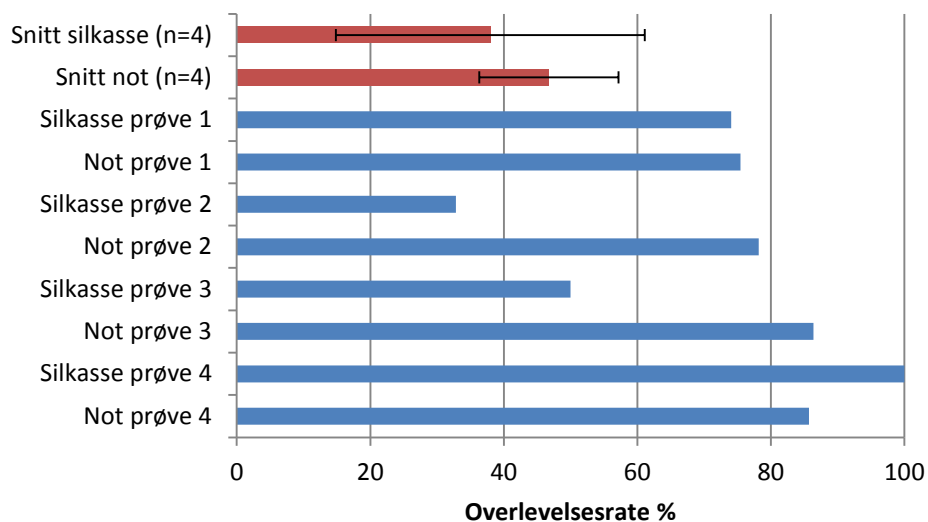
Figur 5-18: Overlevelsesraten til makrell i nota og på toppen av silkassen i avsilingssonen og i rennesystemet som var montert for uttak av fisk til vektestimering. Prøvene ble tatt ut under ombordtaking av fisk (n=44-78).

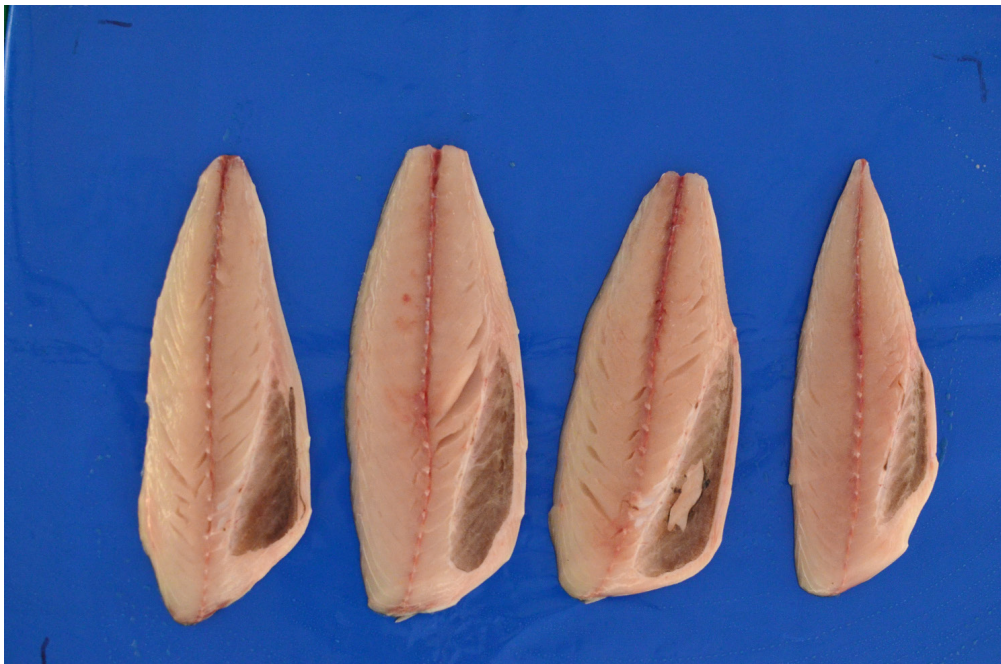
Figur 5-22. Eksempler på bilder av makrellfilet tatt i kamerateltet.

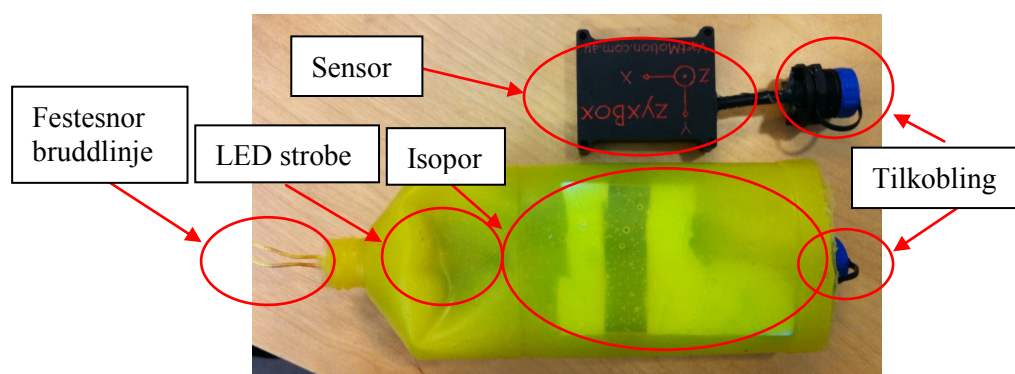
Figur 6-5: Utstyrsbeskrivelse.
