# Rapport

## Evaluering av laste-/losse- og kjølesystem om bord på pelagisk fartøy

Effekt på fangstkvalitet

2012-07-03

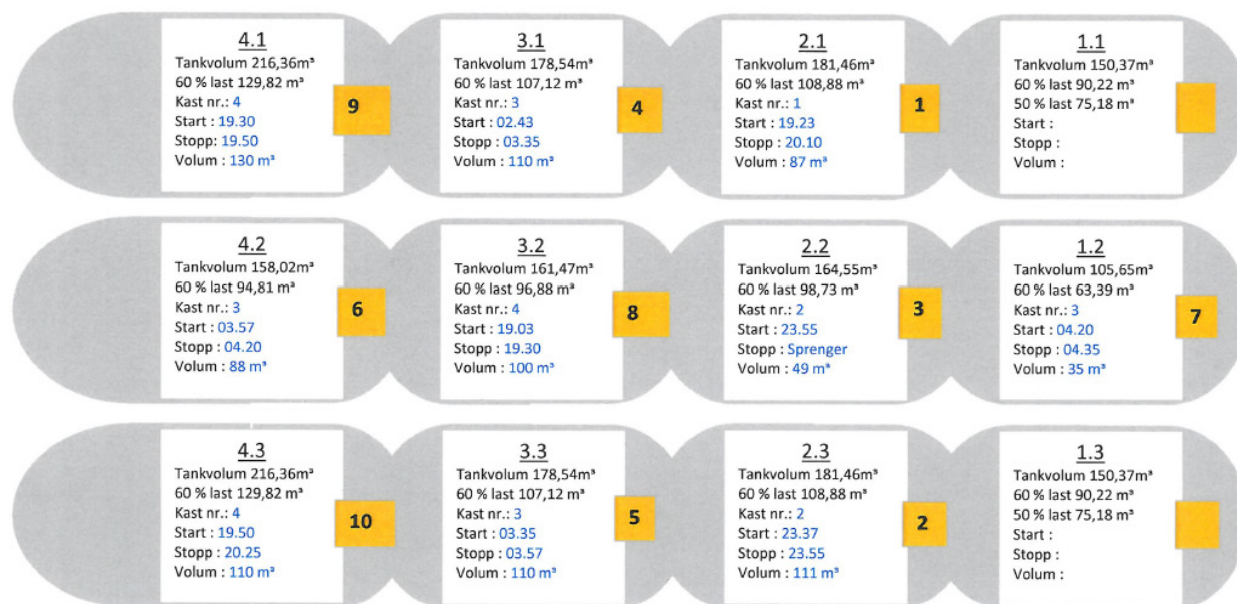
Kjøleanleggene trekker RSW fra to buffertanker på 105 m<sup>3</sup>. Ved kjøling pumpes RSW-vann fra buffertankene og inn i bunnen på lagertankene gjennom rister. I toppen av alle tankene er det naturlig avløp. På denne måten får man god sirkulasjon av vann. Fordelen er at man har mer kaldt vann pr kg fisk og får dermed raskere avsiling. I tillegg slipper man sug i toppen av tanken. Ved sug i toppen av tanken vil fisk bli sugd fast til rista. Samtidig risikerer man at man skaper uønskede strømninger i tanken dersom vannet suges ut i grensesjiktene på toppen. En annen fordel er at avsilingen på tanken har så stor kapasitet at man slipper å tømme vann fra tanken før man starter ombordtakingen. Dette resulterer i en lavere fallhøyde og mer opplagret energi i form av kaldt vann. *Figur 3-3* viser skisse over lagringstankene om bord og hvordan de var lastet under Tokt 2 – NVG sild. De gule boksene viser fyllingsrekkefølge under toktet.

**Figur 3-3:** Lagringstankene om bord på M/S Christina E fylt med NVG sild under Tokt 2.

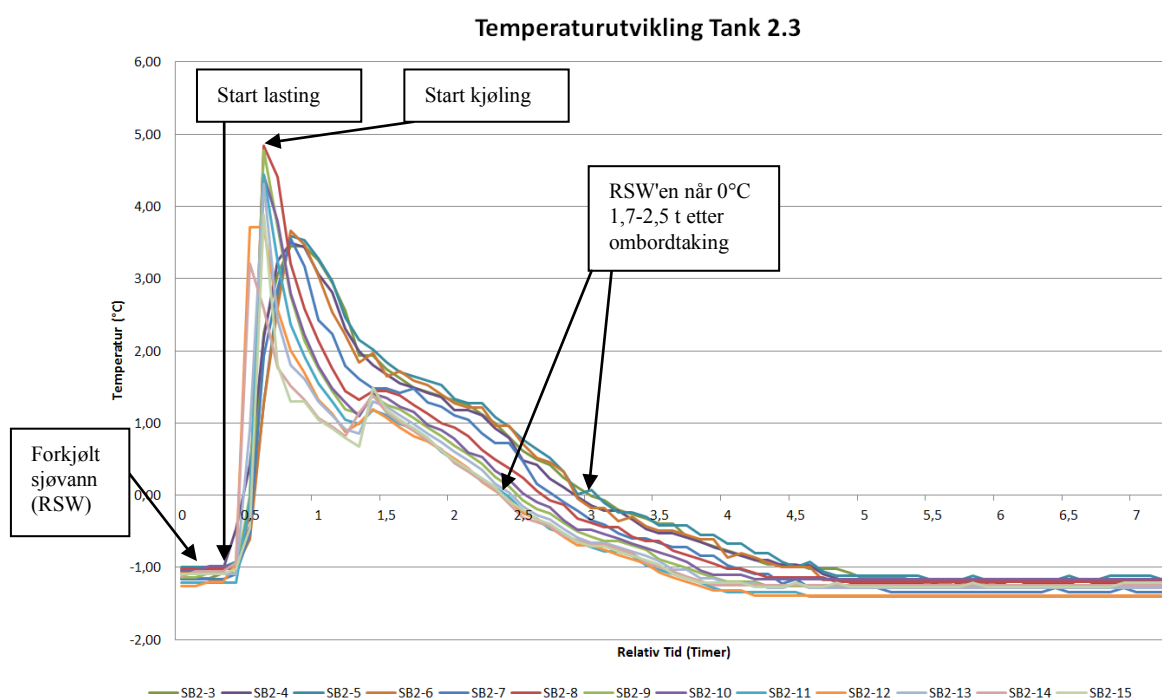
Temperaturer ble logget i forskjellige sjikt i to RSW-tanker under hele forskningstoktet. Disse var "babord 2" (2.1), og "styrbord 2" (2.3). Den første delen av fangsten ble lastet om bord i tank 2.3. Det oppstod stans i lastesystemet, og det ble ikke fylt mer på denne tanken etter det. Fyllingsgraden var da 61%. *Figur 5-1* viser temperaturlogger i Tank 2.3.

**Figur 5-1:** Temperaturlogger fra tank 2.3. Hvert av plottene i figuren representerer temperatursensorer fra topp (SB2-3) til bunn (SB2-15) i tank (Fyllingsgrad 61 %). Det var 50 cm avstand mellom sensorene.

I *Figur 5-1* er temperaturutviklingen på tank 2.3 illustrert. Plottet viser hendelsesforløpet i relativ tid fra den første fisken ankom tanken, og fram til kjølingen av tanken var gjennomført. Kjølingen i tanken var jevn i vertikal retning. Det kan imidlertid ses at det var noe hurtigere nedkjøling ved innløpet nederst i tanken enn høyere i tanken. Det tok 30 min lenger tid før RSW'en i toppen av tanken var 0°C sammenliknet med RSW'en i bunnen av tanken. Den andre tanken som også hadde samme temperaturlogging installert var tank 2.1. *Figur 5-2* viser temperaturutviklingen i denne tanken.

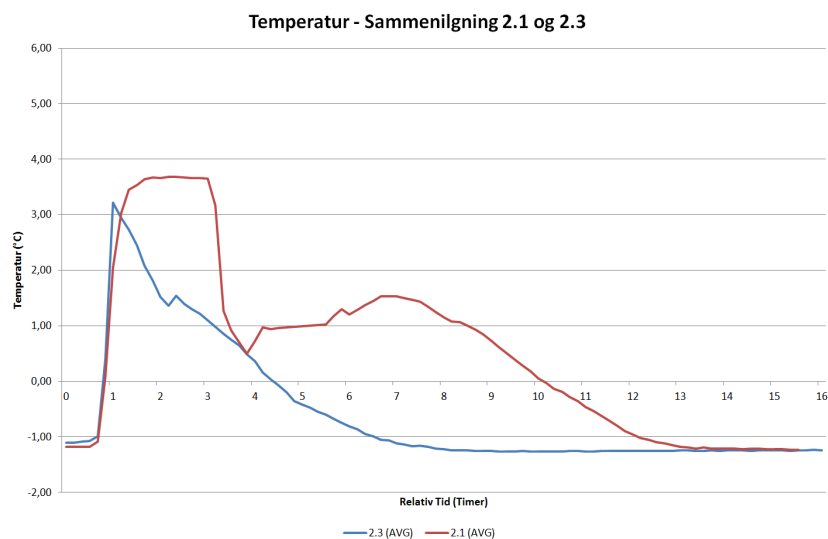
Dersom man beregner gjennomsnittstemperatur i tankene, og legger disse i samme koordinatsystem, ser man en helt klar forskjell i utviklingen av temperatur mellom de to tankene. *Figur 5-3* illustrerer dette.

**Figur 5-3:** Relativ sammenligning av kjøleforløp i to lagringstanker, illustrert ved relativ tid mellom fylling av tank, til oppnådd settpunktstemperatur. Rød og blå graf representerer gjennomsnittlig temperatur for alle sensorer på vertikal wire (fra topp til bunn i lagringstanken) for henholdsvis tank 2.1 og 2.3.

Kurven for tank 2.1 i *Figur 5-3* flater ut rundt 1,5 timer etter oppstart. Da var temperaturene på omtrent 3,6 °C. Der ble den liggende stabilt i 2 timer. En slik utvikling kommer av at kjølingen på denne tanken dessverre ikke ble kjørt når systemet for ombordpumping stoppet. Forklaringen på dette er at det ikke ble satt fokus på kjøling under feilsøkingen i systemet for ombordpumping, og at det derfor ikke ble oppdaget at kjølingen på denne tanken ikke var startet. Når kjølingen igjen ble startet sank temperaturene raskt. Fra 4 timer og utover ble det målt en gradvis økning i temperatur igjen før denne trenden snudde etter 7 timer. Derfra gikk temperaturen gradvis ned mot ønskede kjøleverdier. Forklaringen på dette er at kjølingen ble fokusert på de andre tankene i denne perioden, og at det ikke var ønskelig å sirkulere oppvarmet vann fra andre tanker inn i kjøleprosessen på de tankene hvor kjølingen allerede var startet. *Figur 5-3* viser relativ tid fra det var fisk på tanken til tanken var tilstrekkelig kjølt. I *Figur 5-4* er den grafiske fremstillingen satt opp med tidsriktige klokkeslett langs x-aksen i grafen. Her ser vi tydelig en økning i temperatur på tank 2.1 skjedde mens de andre tankene om bord ble lastet.

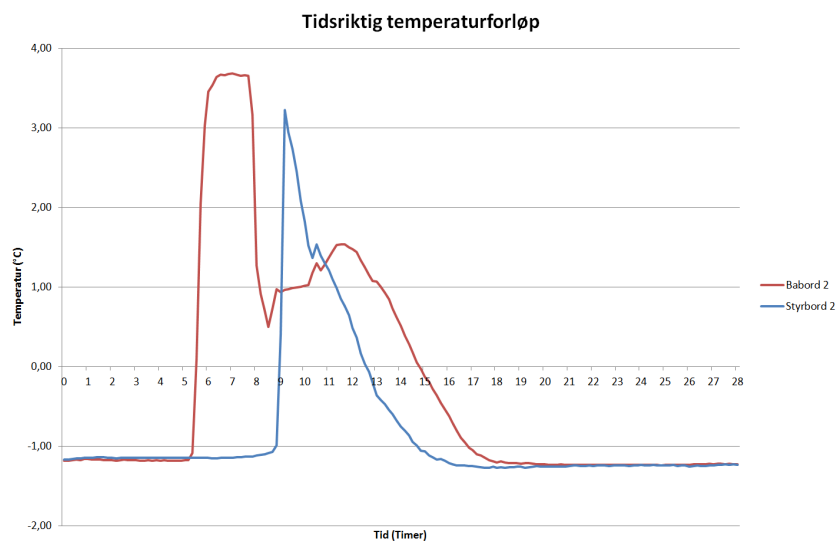
**Figur 5-4:** "Tidsriktig" sammenligning av kjøleforløp i to ulike RSW-tanker.

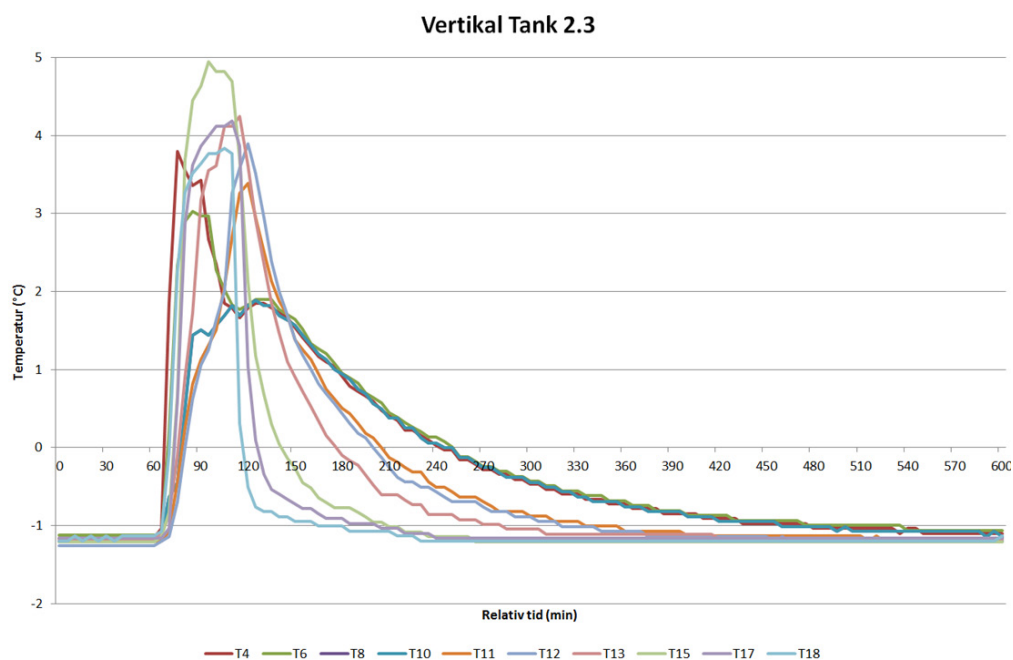
**Figur 5-6:** Temperaturlogger fra tank 2.3. Hvert av plottene i figuren representerer temperatursensorer fra topp (T4) til bunn (T18) i tank (Fyllingsgrad 61 %). Det er 50 cm avstand mellom sensorene. (Hopp i nummerseriene betyr manglede dataplott)

Ved å se på temperaturloggene fra NVG sild fangsten, kan man si noe om gjennomstrømningen av i RSW i lasten. I *Figur 5-5* og *Figur 5-6* kan det ses at temperaturen sank gradvis saktere fra bunnen til toppen i RSW-tanken. Dette har sammenheng med at vannet strømmer fra bunnen til toppen i tanken slik at "varm" fisk i bunnen av tanken først tar til seg kulden fra RSW'en som passerer.

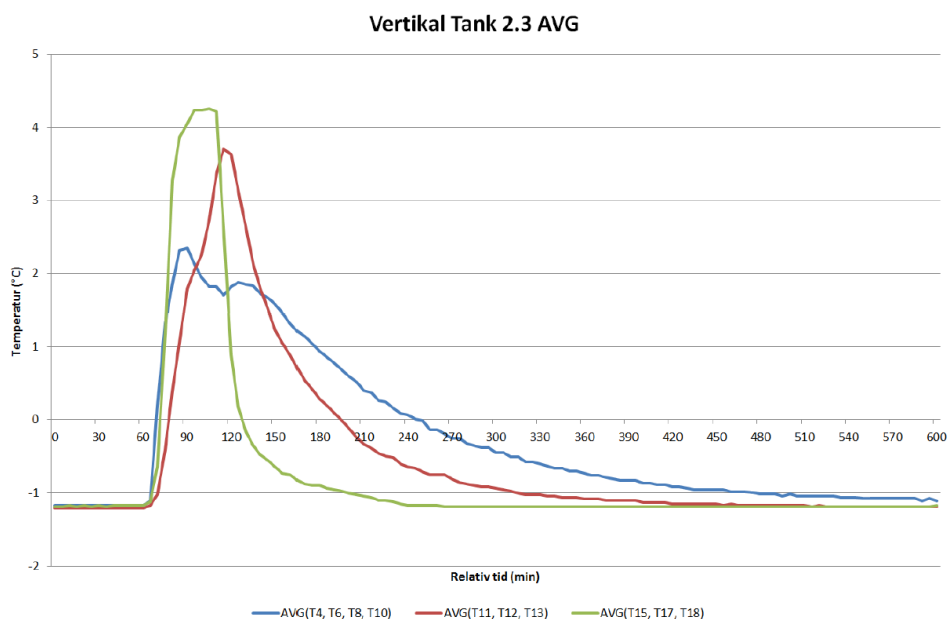
**Figur 5-8:** Gjennomsnittsverdier av temperaturlogger med samsvarende forløp (hentet fra Figur 5.6).

For å gi en bedre illustrasjon på hvordan temperaturene endret seg på tankene, ble gjennomsnittsverdiene fra de plottene som viser omtrent likt forløp, slått sammen. Denne illustrasjonen gir et tydeligere bilde av at kjølingen bruker lengre tid høyt oppe i tanken i forhold til lengre ned. Dette illustreres i Figur 5-7 og Figur 5-8.

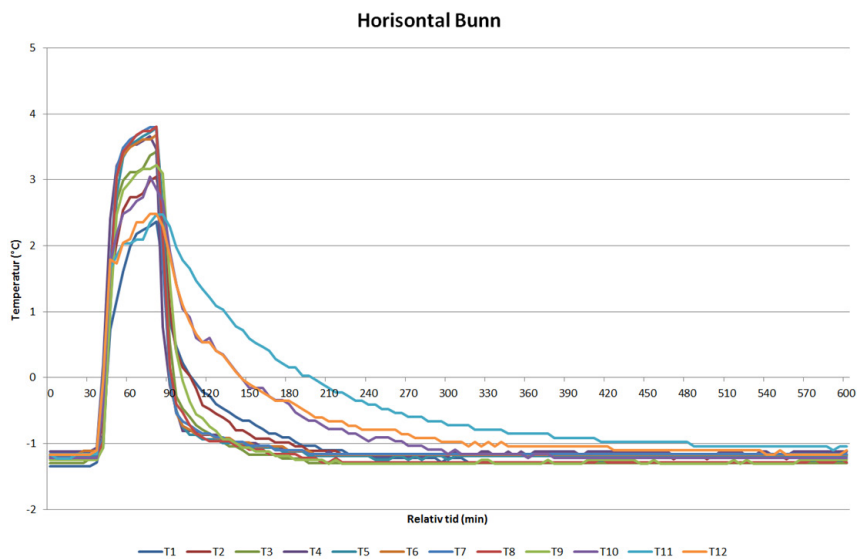
**Figur 5-9:** Plott horisontalt 0,5 m over tankbunn. Hvert av plottene i figuren representerer temperatursensorer fra venstre (T1) til høyre (T12) i tank. Det er 50cm avstand mellom sensorene. (Hopp i nummerseriene betyr manglede dataplott)

Det ble også logget temperaturer horisontalt i to høyder i tank 2.3. *Figur 5-9* viser temperaturforløpene på omtrent 0,5 m over tankbunn, mens *Figur 5-10* viser forløpene 2,5 m over bunnen i lagringstanken.

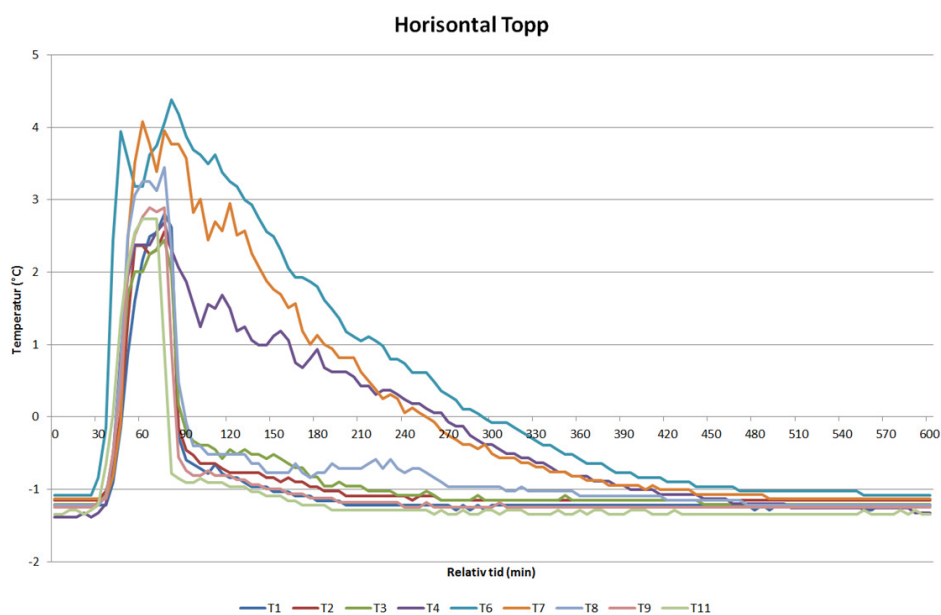
**Figur 5-10:** Plott horisontalt 2,5m over tankbunn. Hvert av plottene i figuren representerer temperatursensorer fra venstre (T1) til høyre (T11) i tank. Det er 50 cm avstand mellom sensorene. (Hopp i nummerseriene betyr manglede dataplott).

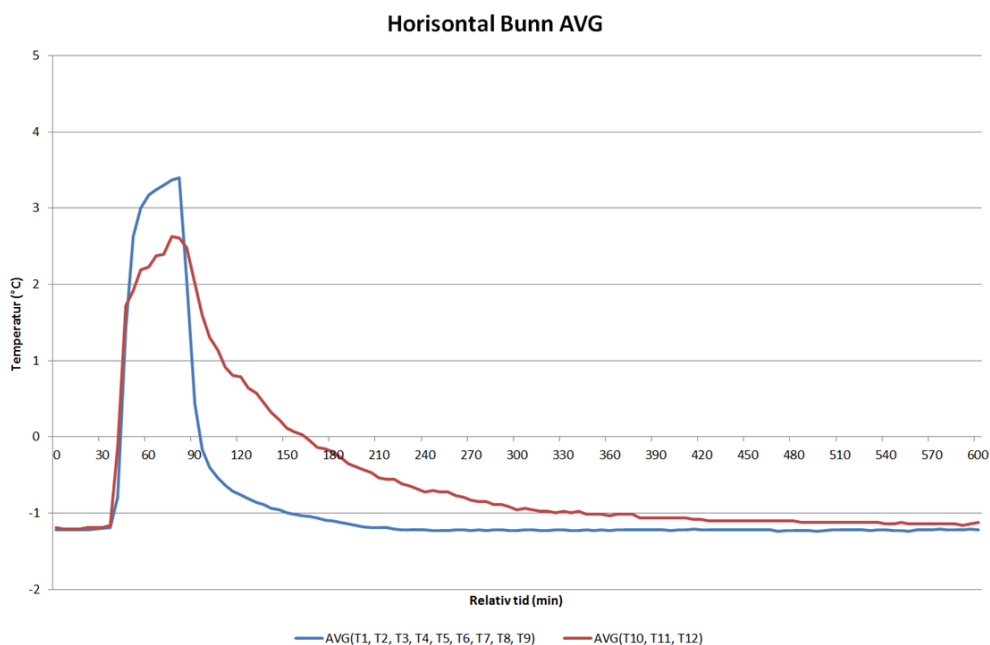
**Figur 5-11:** Gjennomsnittsverdier for temperatur i RSW-tank 0,5 m over tankbunn. (Samling av datalogger med likt forløp).

midt i lagringstanken observerer en lengre nedkjølingstid enn sensorene ut mot kantene i tanken. Dette er illustrert som gjennomsnittsverdier i *Figur 5-11* og *Figur 5-12*.

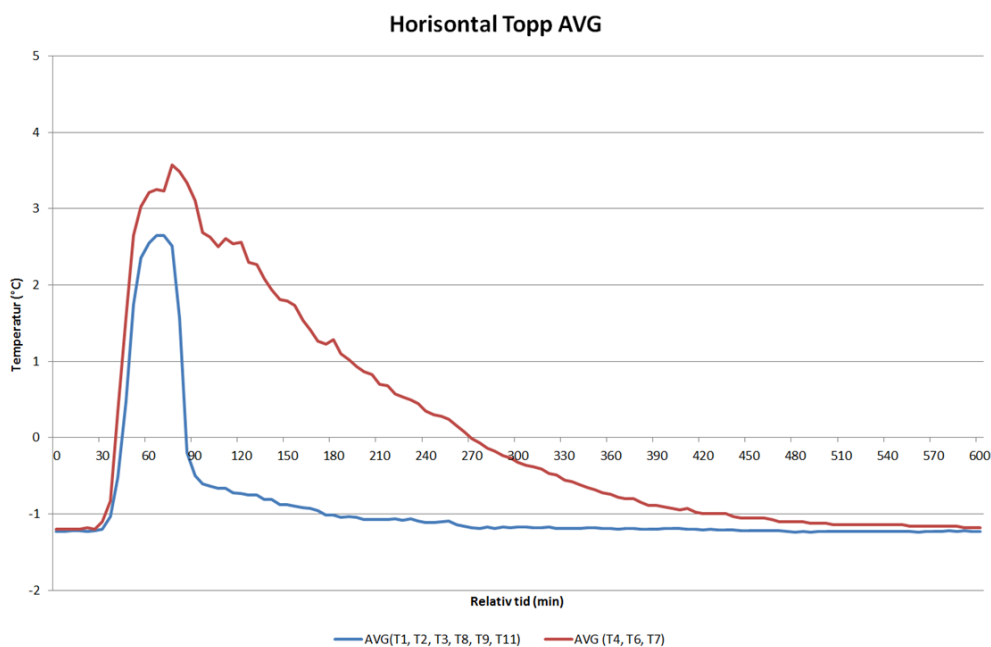
**Figur 5-12:** Gjennomsnittsverdier for temperatur i RSW-tank 2,5 m over tankbunn. (Samling av datalogger med likt forløp)

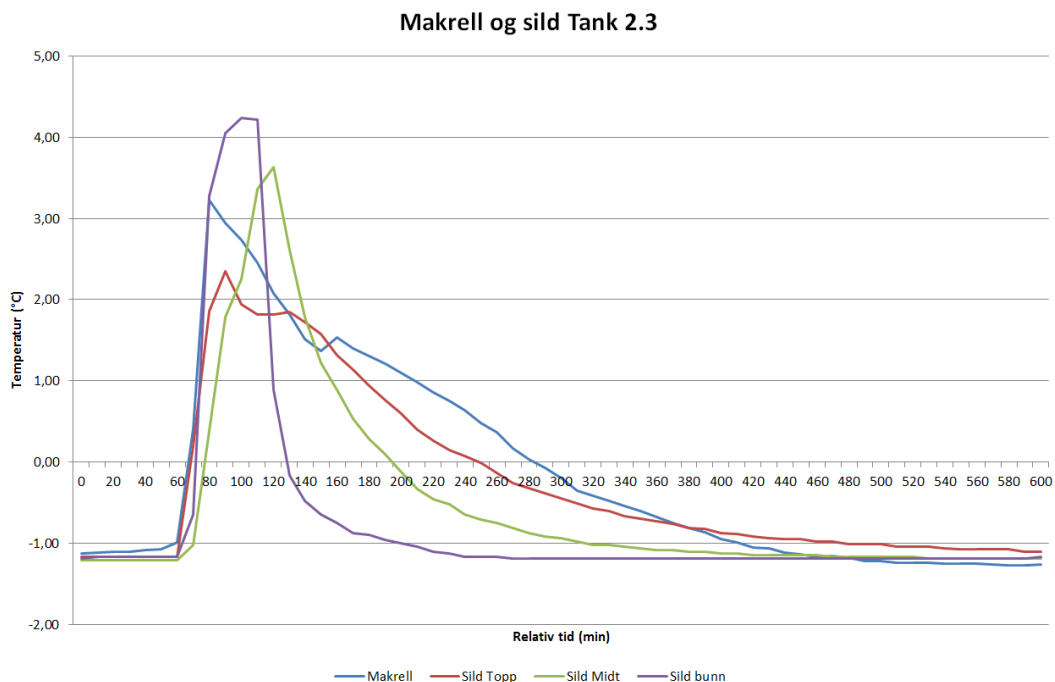
**Figur 5-13:** Temperaturutvikling for RSW i tanker med makrell og NVG sild. Gjennomsnittsverdier for makrell vises på det blå plottet, deretter illustrerer de tre andre plottene forskjellige sjikt i tanken for sild.

På bakgrunn av disse betraktningene kan det være naturlig og tro at den jevne nedkjølingen av makrell skyldes bedre gjennomstrømning av RSW gjennom hele biomassen. Slike vurderinger kan også ha direkte sammenhenger med hvordan fisken "pakker" seg i tanken (fisketetthet i lasten), og forskjeller på dette mellom de to artene. Fyllingsgraden av fisk i tanken var likt for de to artene (47%/48% og 61%/61%). Det gjennomsnittlige størrelsesforholdet mellom makrell og sildefangsten er beskrevet i kapittel 5.3.1.

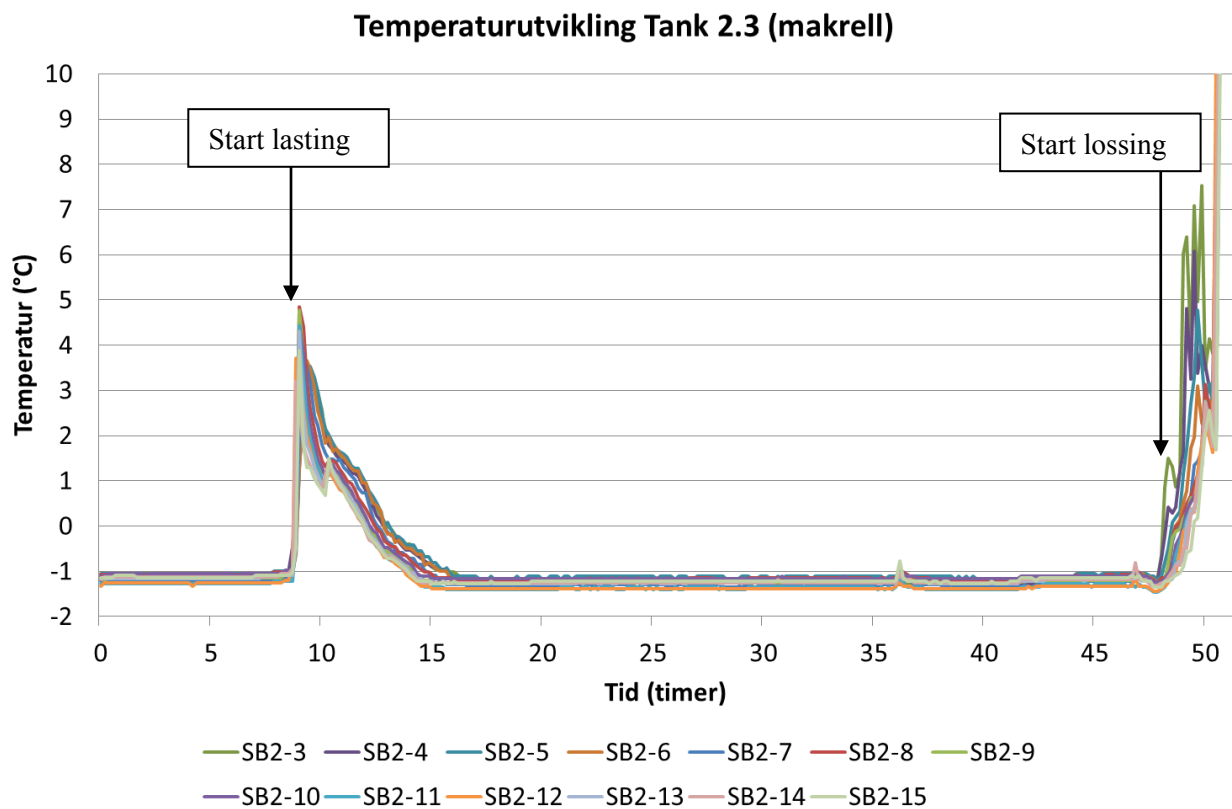
**Figur 5-15:** Kjøleforløp for RSW i tanker med makrell fra lastning til lossing (Tokt 1). Det var 61 % fyllingsgrad av fisk i tanken. Loggerne var plassert med 50 cm intervall fra topp (SB2-1) til bunn (SB2-15). Manglende tall i serien betyr at loggeren var defekt.

Temperaturen i RSW-tankene ble logget fra lasting til lossing ved begge forskningstoktene. *Figur 5-14* og *Figur 5-15* viser kjøleforløpet i to av tankene som ble benyttet under Tokt 1 hvor det ble fisket makrell.

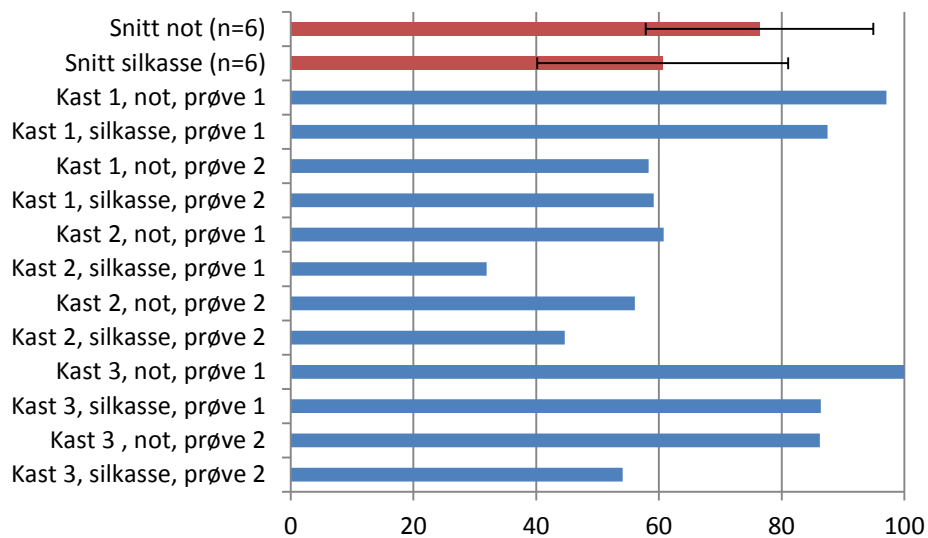
*Figur 5-19* viser overlevelsesraten til NVG sild, og viser at overlevelsesraten var  $76 \pm 19$  % i nota og  $61 \pm 20$  % etter avsilingssonen. Dette er noe høyere overlevelse enn tidligere funn hvor det ble målt en overlevelse etter ombordtaking på 20 – 98 % (Aursand et al, 2008), 3 – 90 % (Aursand et al, 2009) og 55 – 100 % (Aursand et al; 2010).

**Figur 5-19:** Overlevelsesraten til NVG sild i nota og på toppen av silkassen i avsilingssonen og i rennesystemet som var montert for uttak av fisk til vektestimering. Prøvene ble tatt ut under ombordtaking av fisk (n=35-80).

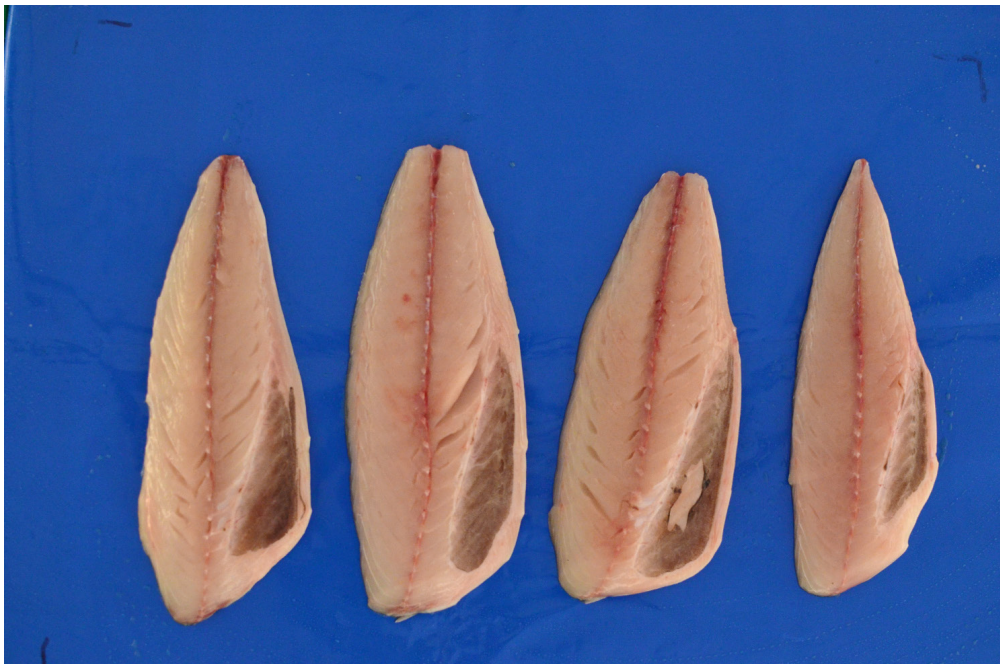
Følgende skala ble brukt for evaluering av gaping/filetspaltning på makrellfileter ved hjelp av fotografi:

- 0: Ingen/lite gaping
- 1: Middels gaping
- 2: Mye gaping

*Figur 5-22. Eksempler på bilder av makrellfilet tatt i kamerateltet.*

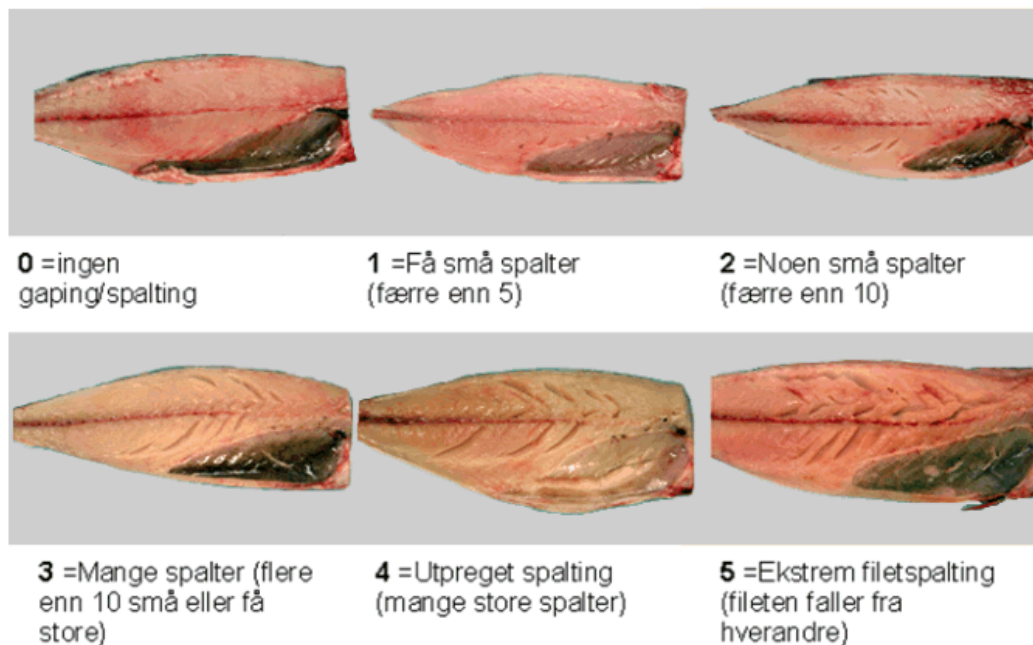
*Figur 5-24. Eksempel på gradering av makrellfilet hentet fra kvalitetshåndboken for pelagisk fisk (<http://fhl.no/book/>).*

I *Figur 5-24* kan eksempler på fileter gruppert i de ulike av filetspaltningskategoriene ses.

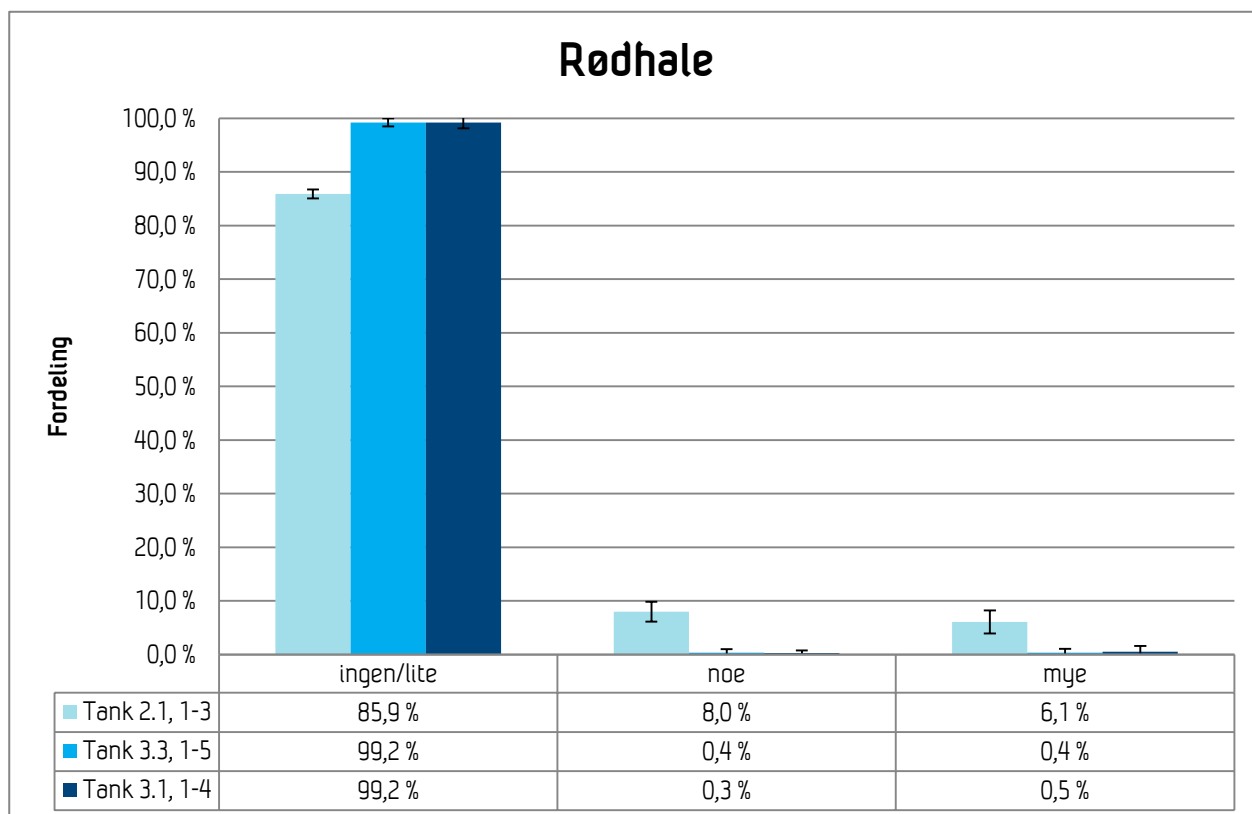
**Figur 5-29.** Resultat fra sammenligning, av graden av rød hale, mellom ulike kast/lagringstanker om bord.  
Tank 2.1 = Kast 1, Tank 3.1 og Tank 3.3 = Kast 3.

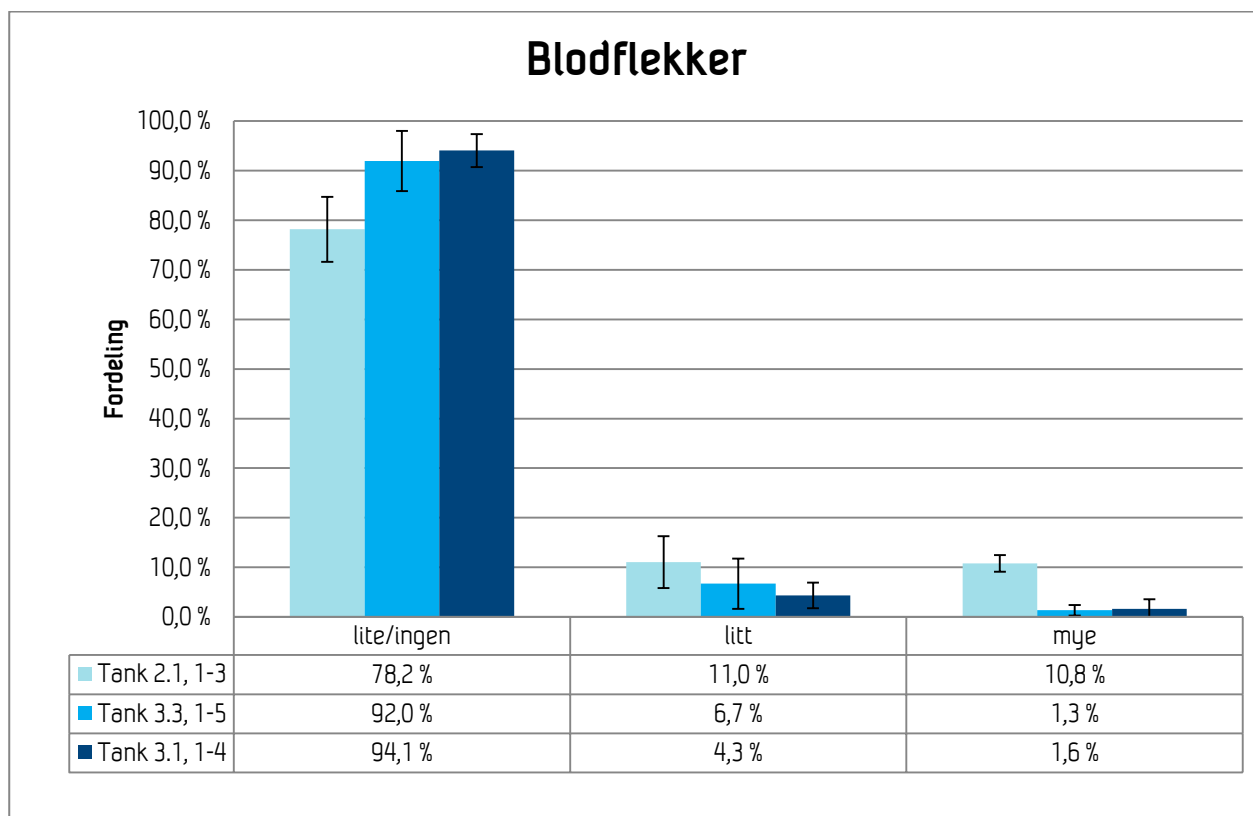
**Figur 5-32.** Resultat fra sammenligning av graden av blodflekker mellom fisk lagret i tre ulike lagringstanker om bord, og tatt ut fra to ulike kast (Tank 2.1 = Kast 1, Tank 3.1 og Tank 3.3 = Kast 3). Skalaen for blodflekker finnes i Figur 5-32.

Resultatet fra sammenligningen av graden av blodflekker er vist i Figur 5-33. Det er betydelig mer fremtredende blodflekker på fisken fra tank 2.1 (Kast 1), men andel fileter uten blodflekker er ganske likt mellom gruppene. De er ikke betydelig forskjell mellom prøvene fra tank 3.3 og tank 3.1.

Resultatene for gradering av filetpar med hensyn til blodflekker er illustrert i *Figur 5-33*. Alle bildene ble først sortert fra best til verst. Deretter ble det tatt ut en gruppe med de som har betydningsfulle eller mange blodflekker, en gruppe med de som har noen små eller mindre betydningsfulle og en gruppe med ingen eller få ubetydelige blodflekker.

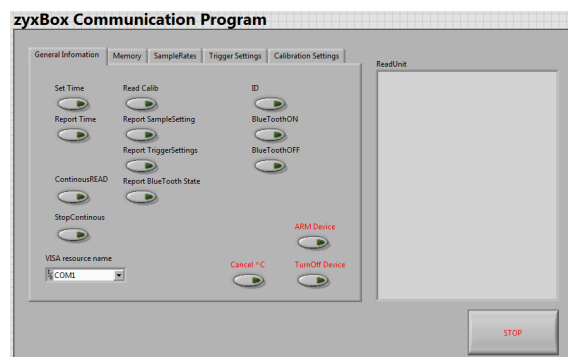
**Figur 6-3:** GUI for kommunikasjon med zyxBot.

Enhetene kommuniserer på RS-232 via USB, eller via *Bluetooth*. For at oppsett og aktivering av sensorer skulle gå kjapt og problemfritt ute i felten, ble det utviklet et eget program i *LabVIEW* for sensorene. Programmet kommuniserer vir RS-232 eller *Bluetooth* via COM porter satt opp på vertsmaskinen, og inneholder funksjoner for blant annet loggefrequenser, aksevalg, minnehåndtering, armering / aktivering og statusavlesinger mot sensorene. Utsnitt fra GUI (Graphical User Interface) som ble laget er vist i *Figur 6-3*.

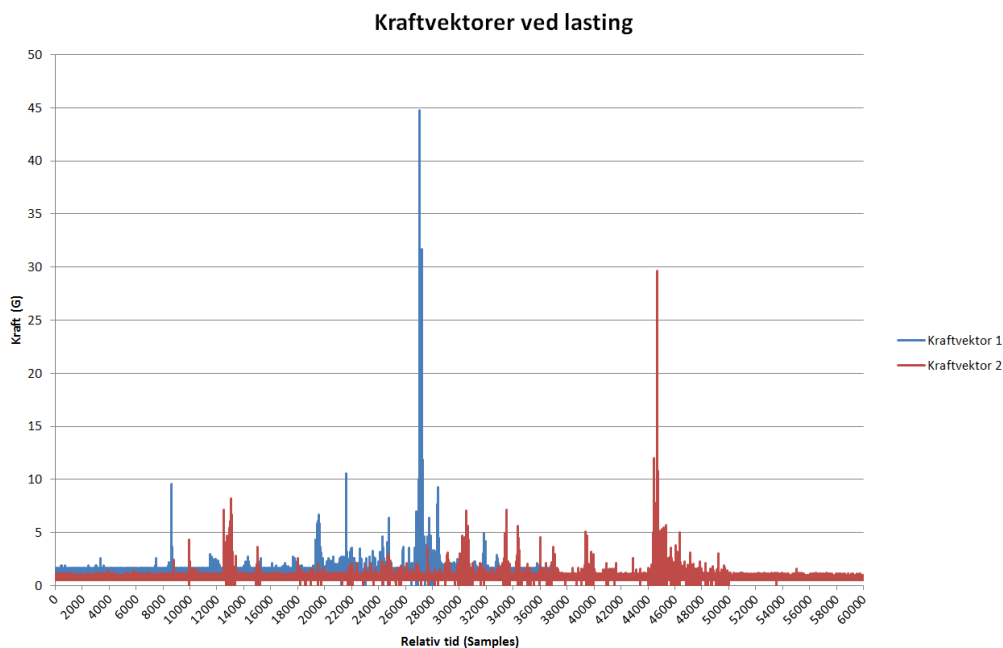
Det ble sendt gjennom 2 sensorer under lasting av NVG sild. I *Figur 6-8* ser man den resulterende kraften sensorene ble utsatt for på vei gjennom systemet. Her varierer tiden med når sensorene ble aktivert, og når de faktisk ble sugd inn av slangen i noten. I *Figur 6-8* var sensorene satt opp til å logge 400 ganger i sekundet, eller en avlesing hvert 2,5 ms. Den totale lengden på loggingen vist nedenfor var derfor 150 sekunder.

**Figur 6-8:** Avlesninger fra støt sensorer under lasting fra not

De to kraftige utslagene på henholdsvis 45 G og 29 G ( $G = 9,81 \frac{m}{s^2}$ ) var trolig fra når fisken forlot avsilingsristen inne i silkassen, og falt ned mot bunnen av kassen.

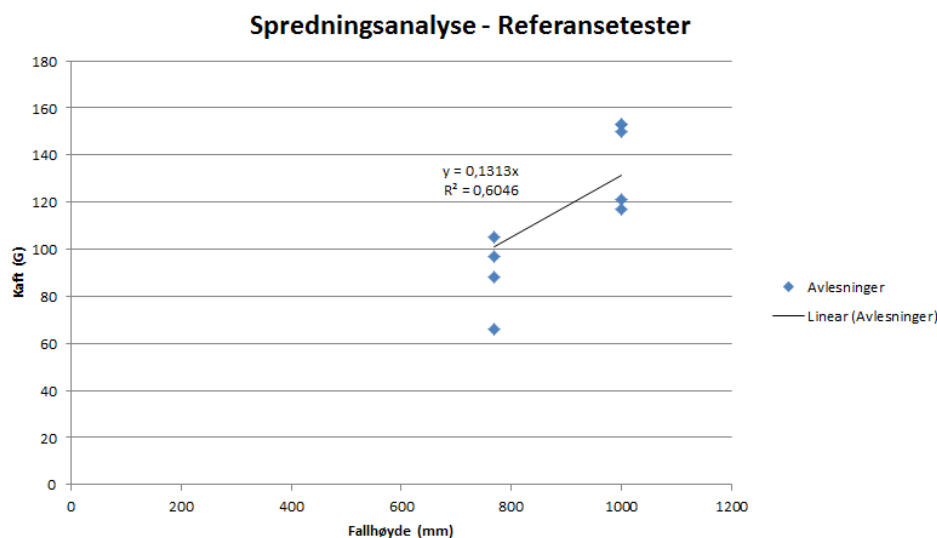
*Figur 6-12: Spredningsdiagram for laboratorietester.*
