Utvikling av sikre oppdrettsanlegg

FHF samling for aktører innen verdikjede laks

Arne Fredheim

SINTEF Fiskeri og havbruk AS

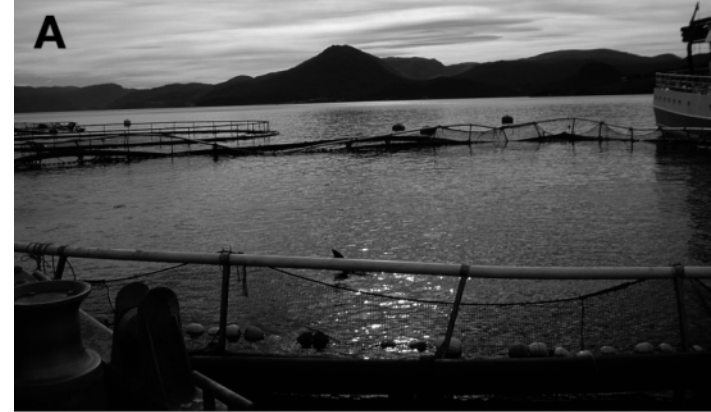
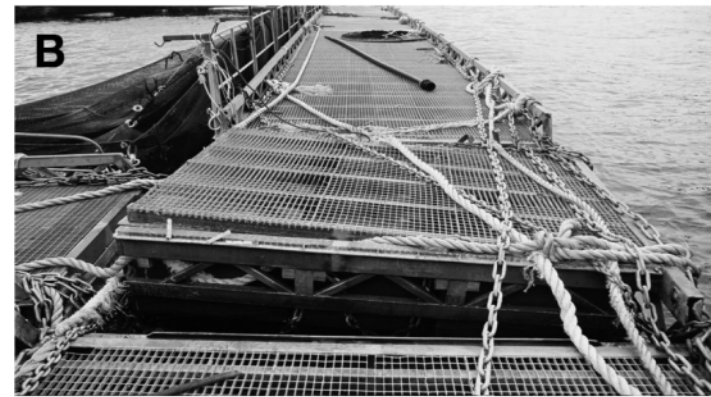
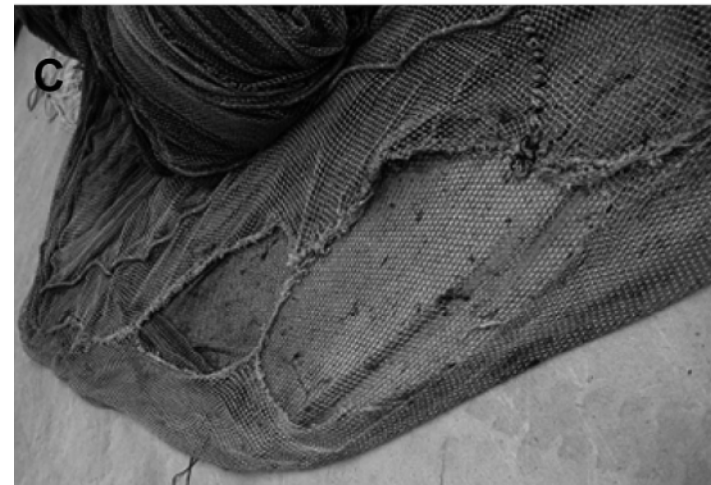
Typiske konstruksjonsmessige årsaker

- Progressive brudd i fortøyningslinjer
- Kollaps av flyter
- Hull i not

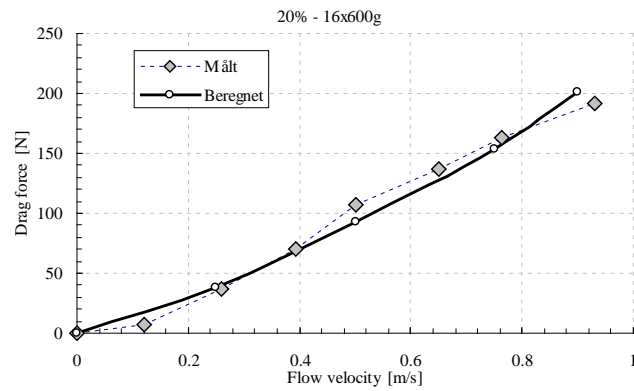
Målte og beregnede krefter

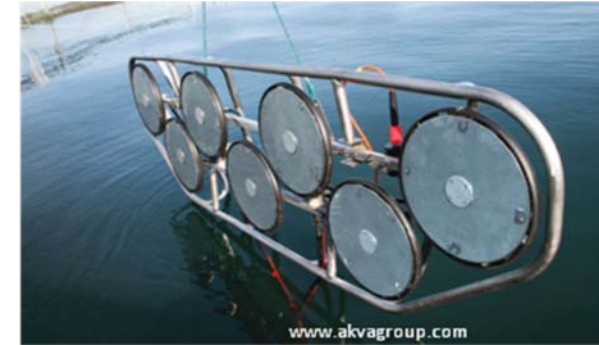
Høytrykkspyling - resultater

Notlin	2)Tilstand	Serie 1		Serie 2			
		1) Vanntrykk/mengde = 290/31		Antall vask = 40			
		Antall vask		Vanntrykk og vannmengde			
		20	40	200/19,3	200/31,1	290/20,6	290/31,1
N1	U	X	X				
	I	X	X	X	X	X	X
N2	I	X	X				
D1	I	X	X

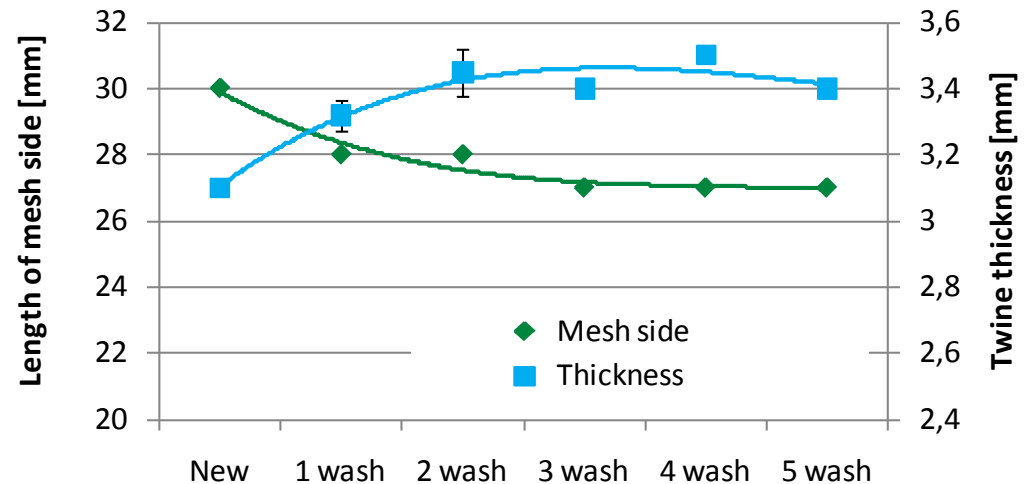
Average thickness and width

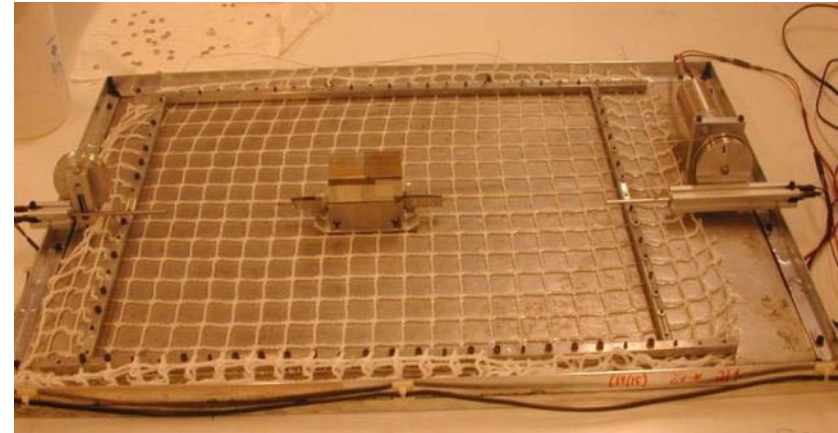
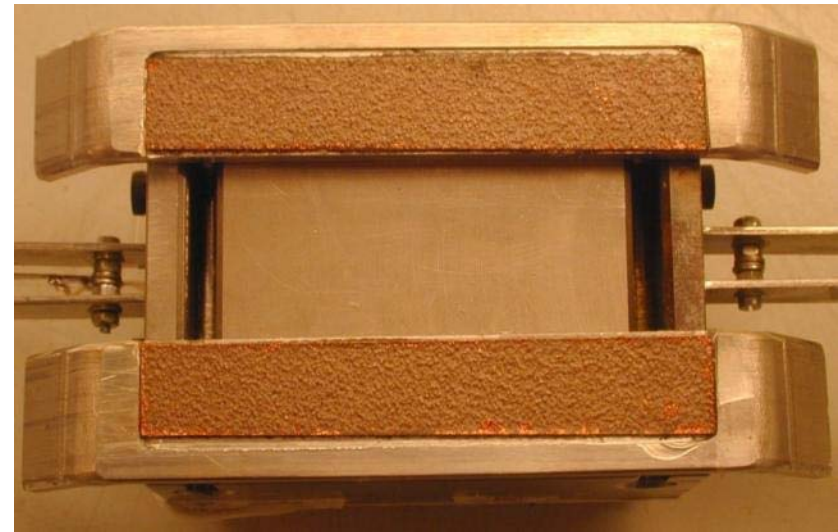
- Metode for å simulere, verifisere og teste slitasje på nøter
 - Finnes ikke eksisterende metoder
 - Må være virkelighetsnært
- Slede med meier påført Permagritt med korning "fine"
- Sledes dras frem og tilbake over forspent notlin

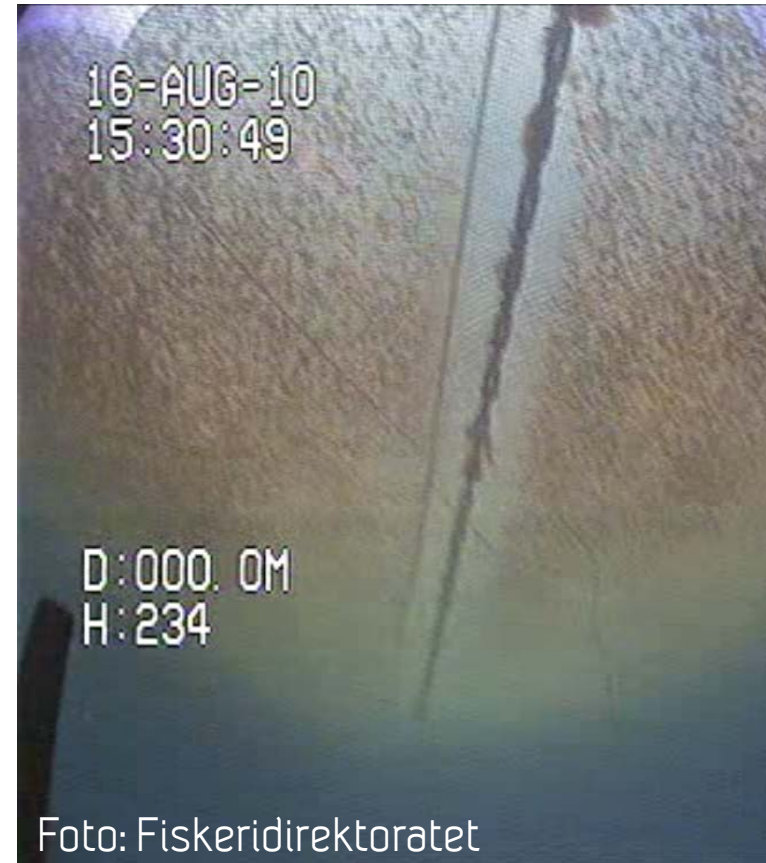
Gnag mellom not og bunnringkjetting

- Identifisert som økende (eller "gjenværende") problem av Rømmingskommisjonene for akvakultur (RKA) senere år
- Seks rømmingstilfeller de siste årene
 - 80 074 rapporterte rømte fisk
 - 30 667 rapporterte rømte fisk
- Faglige gjennomganger av flere konkrete hendelser i regi av RKA og Fiskeridirektoratet
- Gjennomført modellforsøk i samarbeid med et prosjekt finansiert av Norges Forskningsråd
 - Analyse av skadet not
 - Modelltest i slepetank med bølger og strøm

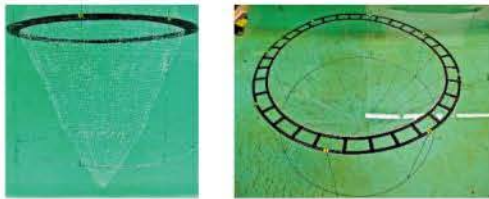
- Avstand mellom indre og ytre ring er tredoblet
- Bunnring har samme diameter som ytre ring

Larger outer ring floater.

- Kontakt når hastighet passerer 1,0 m/s (mot 0,5 m/s for standard utforming)

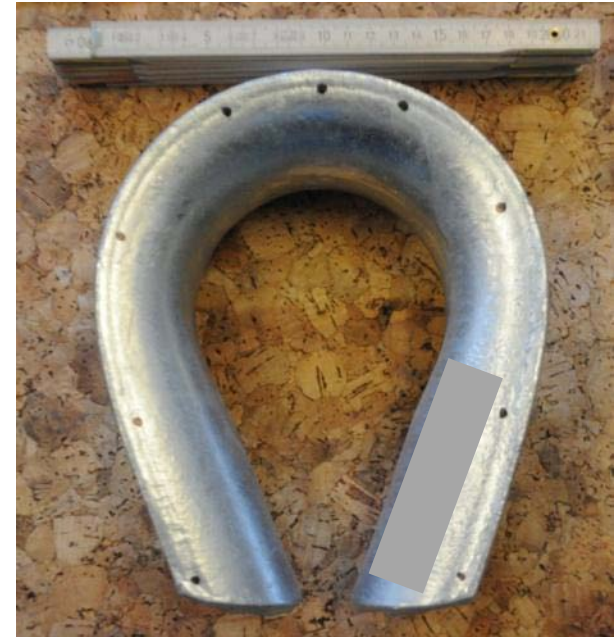
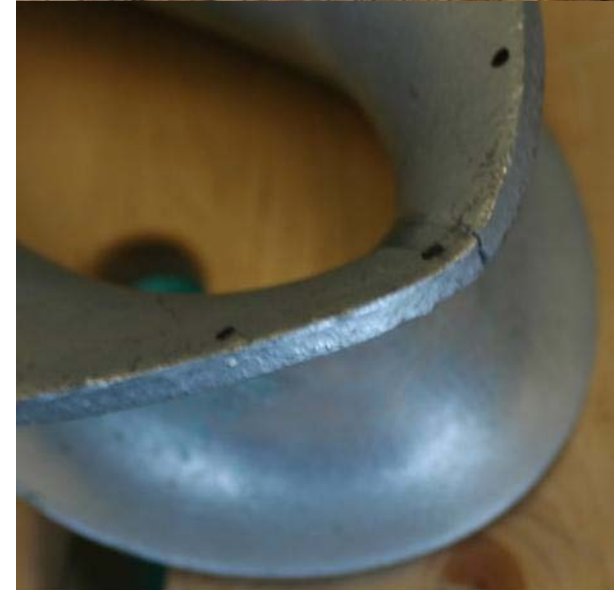
Test av kauser

- Brudd i kauser identifisert som et mulig problem
- Kan medføre gang på tau og brudd
- Kauser fra fire leverandører testet i strekkmaskin
 - Resultat anonymisert

- Det ble observert brudd i få av kausene
- Kun brudd i noen av K3 kausene (uten plate)
- Ikke brudd i kauser med trekantplate eller rørkausser
- Det kan ikke tillates at kausene blir så kraftig deformert at de kan skade tauet, enkelt forsvinne fra spleis eller vanskeliggjør fra og sammenkobling.
- Ingen av kausene som ble testet ble deformert så mye at funksjonskravene ikke ble tilfredsstillt

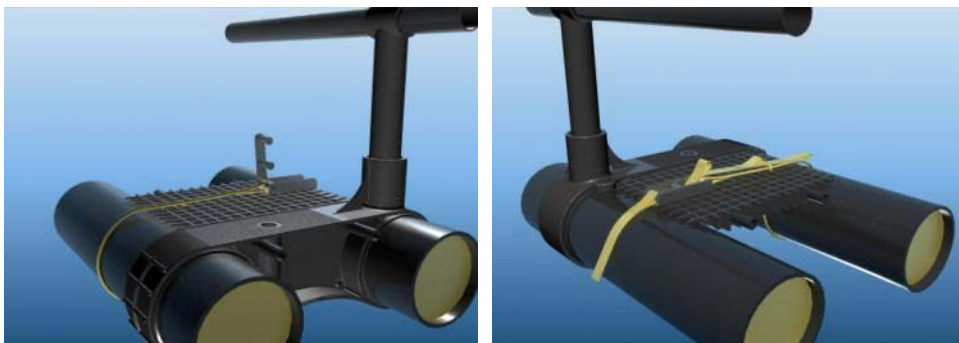
Designet fire konsept

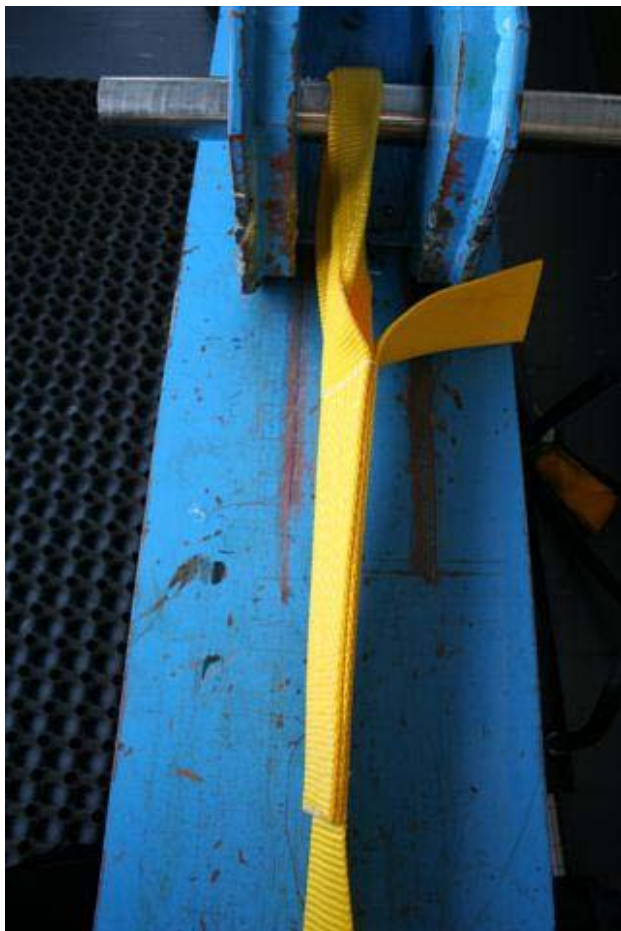
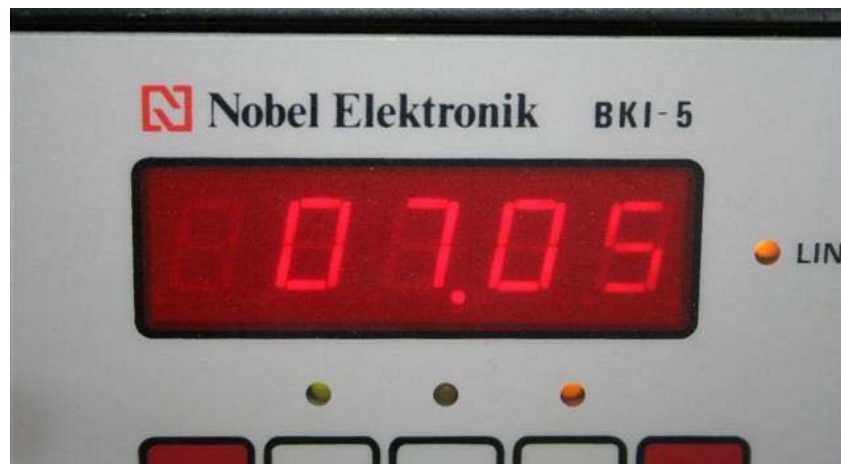
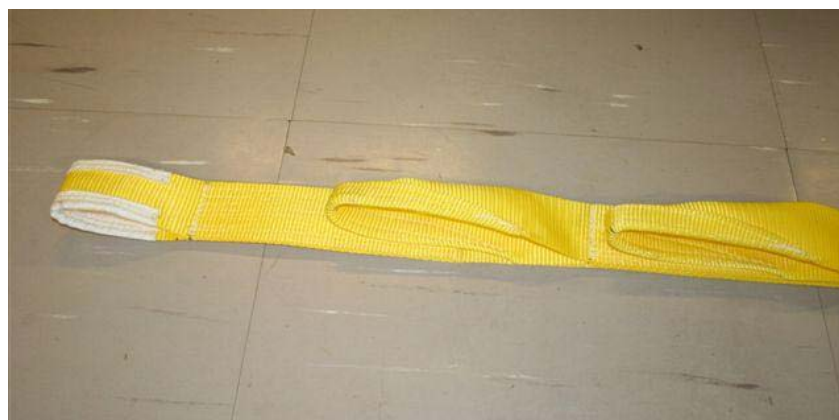
Prototype fra Eiva-Safex

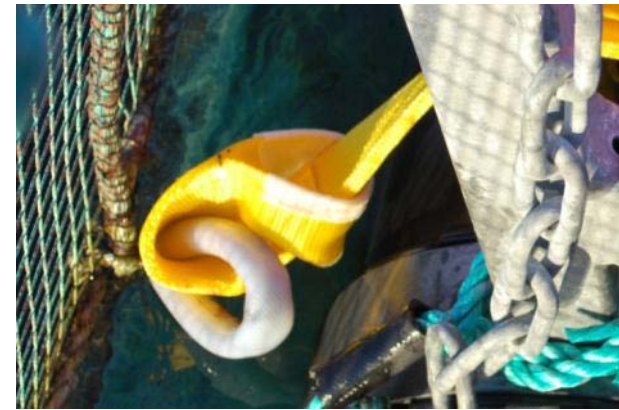
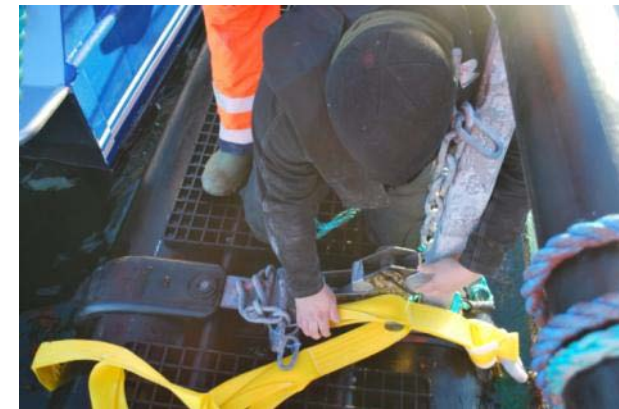
Fullskala test på ACE

- Konseptene har en egnet utforming for håndtering av oppdrettere på flytekrage.
- Derimot har en ikke lyktes tilfredsstillende innenfor funksjonskrav og HMS-krav (komponentene innebærer snublefare).
- Løsningene krever videreutvikling før implementering i dagens oppdrettsmerder
 - Dialog med leverandører
- Bør også se på mulighet for endring av flytekrage og not for å forenkle innfesting

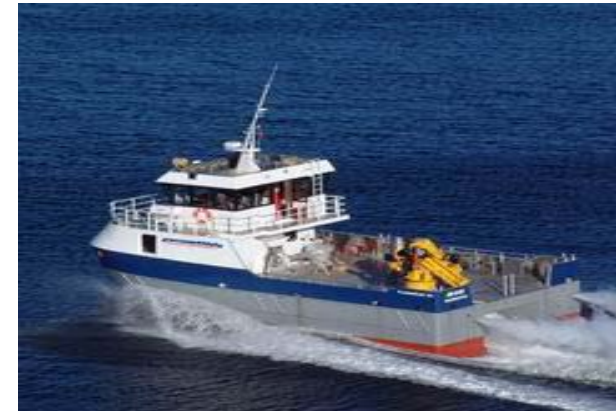
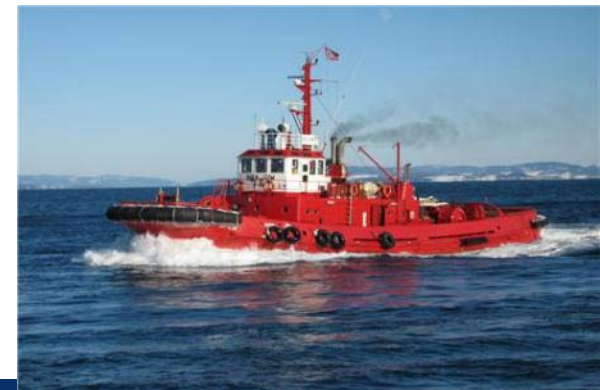
Gjennomføring av fullskala test

- Testområde valgt ut i samråd med Norges Geologiske undersøkelser (NGU) og Trondheim Havn
 - Homogen sand/myk bunn
- 10 ankre fra seks norske utstyrsleverandører ble testet
- Utsetting av ankere av M/S "Æge" fra Namsos Dykkerselskap
- Taubåten "Boa Siw" fra Taubåtkompaniet ble benyttet for trekking av anker
- Ankerenes holdekraft ble målt ved hjelp av en lastcelle og logget på PC
- Ankrene testet to til tre ganger (et anker kun en gang)
