Fiskerulykker og årsaksforhold

Analyse av årsaksforhold ved dødsulykker og alvorlige personskader i norsk fiskeri

SINTEF Fiskeri og havbruk AS

2012-09-13

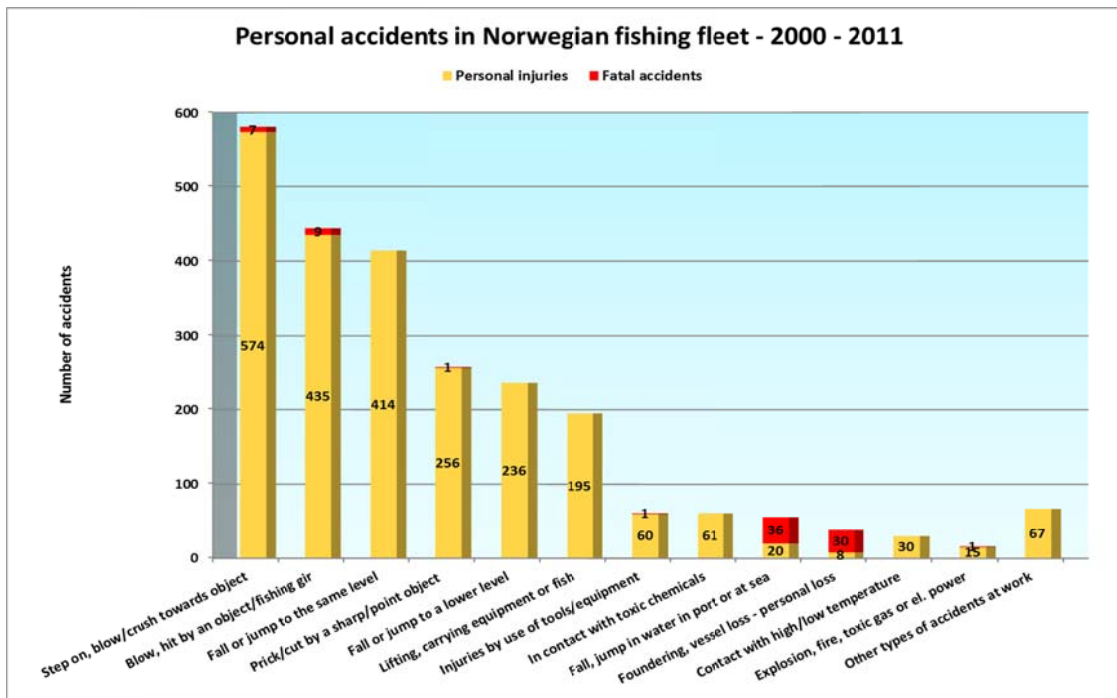
Figure b: Personal accidents in the Norwegian fishing fleet 2000-2011. Yellow bars = number of accidents with injuries. Red bars = number of fatalities.

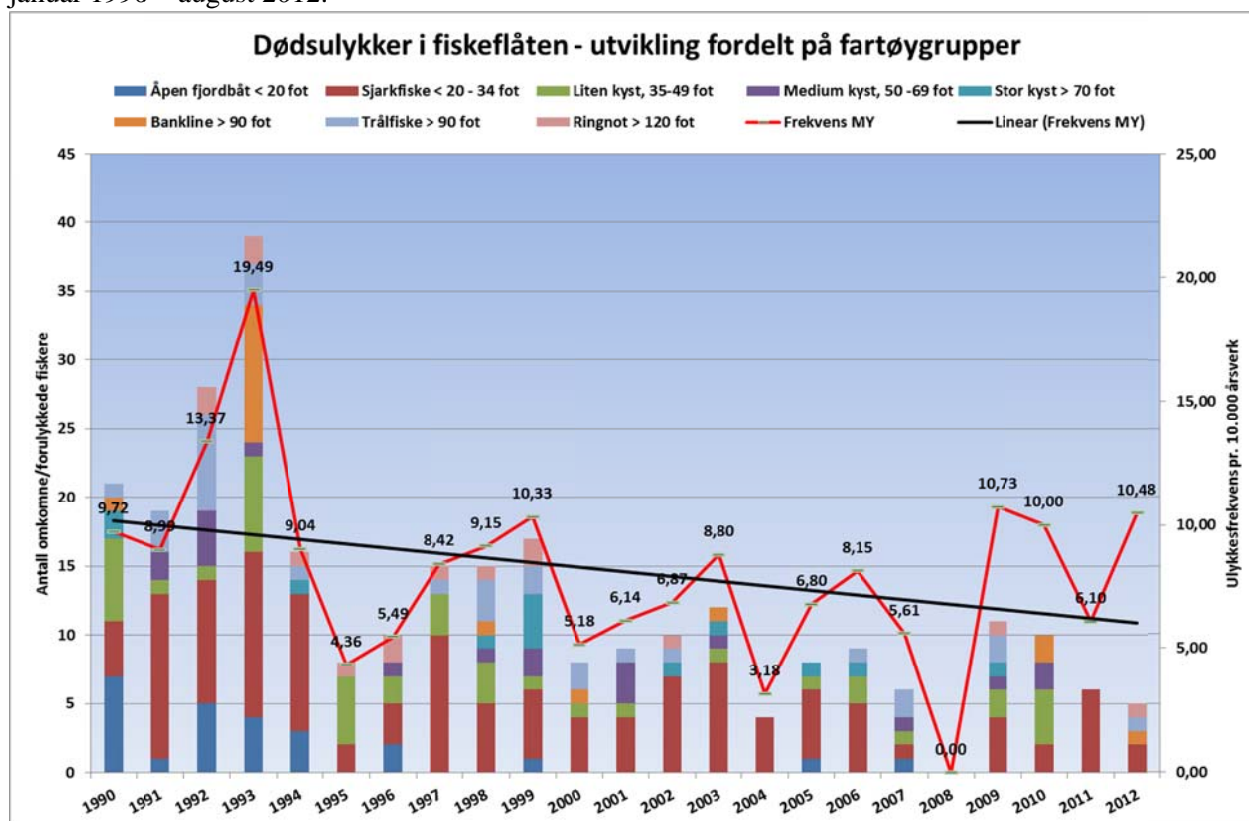
Figur 1 Dødsulykker i fiskeflåten 1990 – august 2012. Ulykkesutvikling for fartøygrupper og samlet frekvens (MY=man year/årsverk). Rød linje: Frekvens per 10.000 årsverk. Svart linje: Lineær frekvens.

Figur 1 viser en utvikling av registrerte dødsulykker (yrkesdød) blant norske yrkesfiskere for tidsperioden januar 1990 – august 2012.

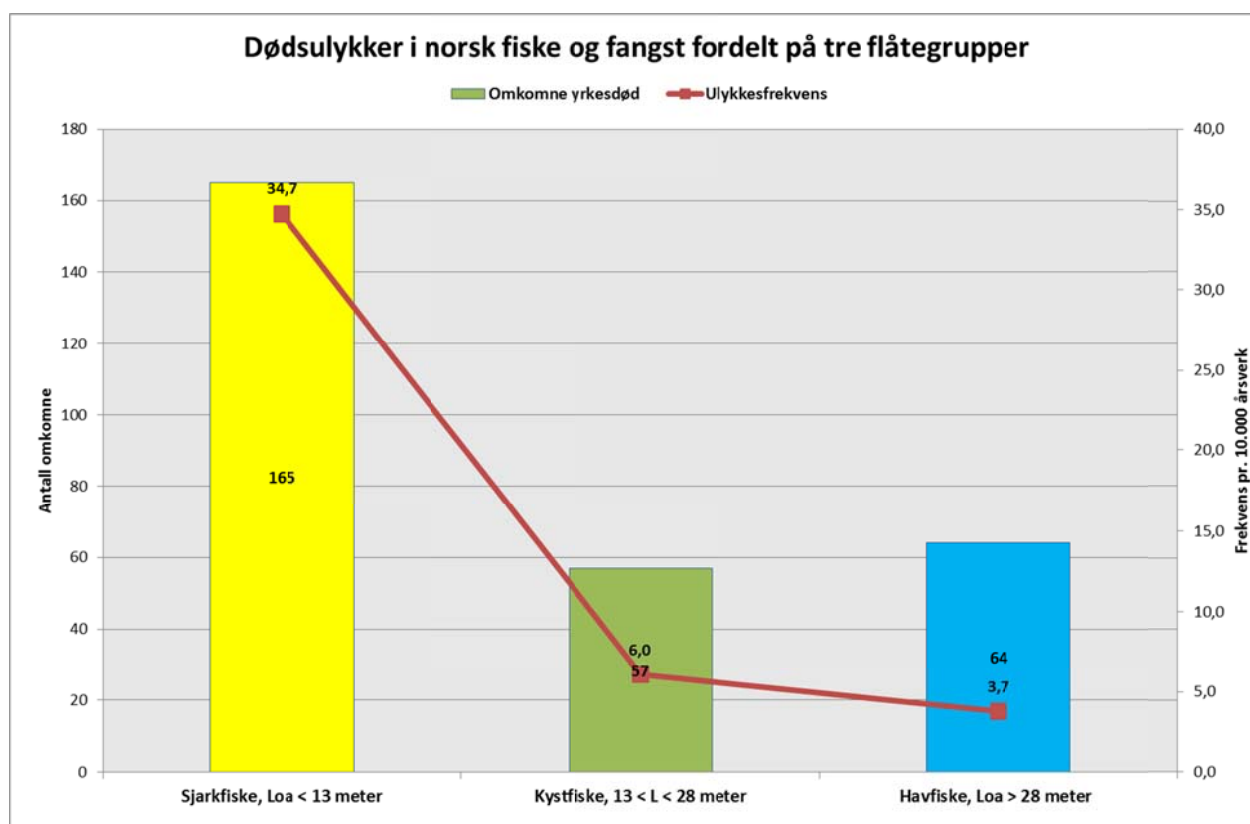
Figur 4 Fordeling av dødsulykker og beregnet ulykkesfrekvens på tre flåtegrupper 1990- august 2012.

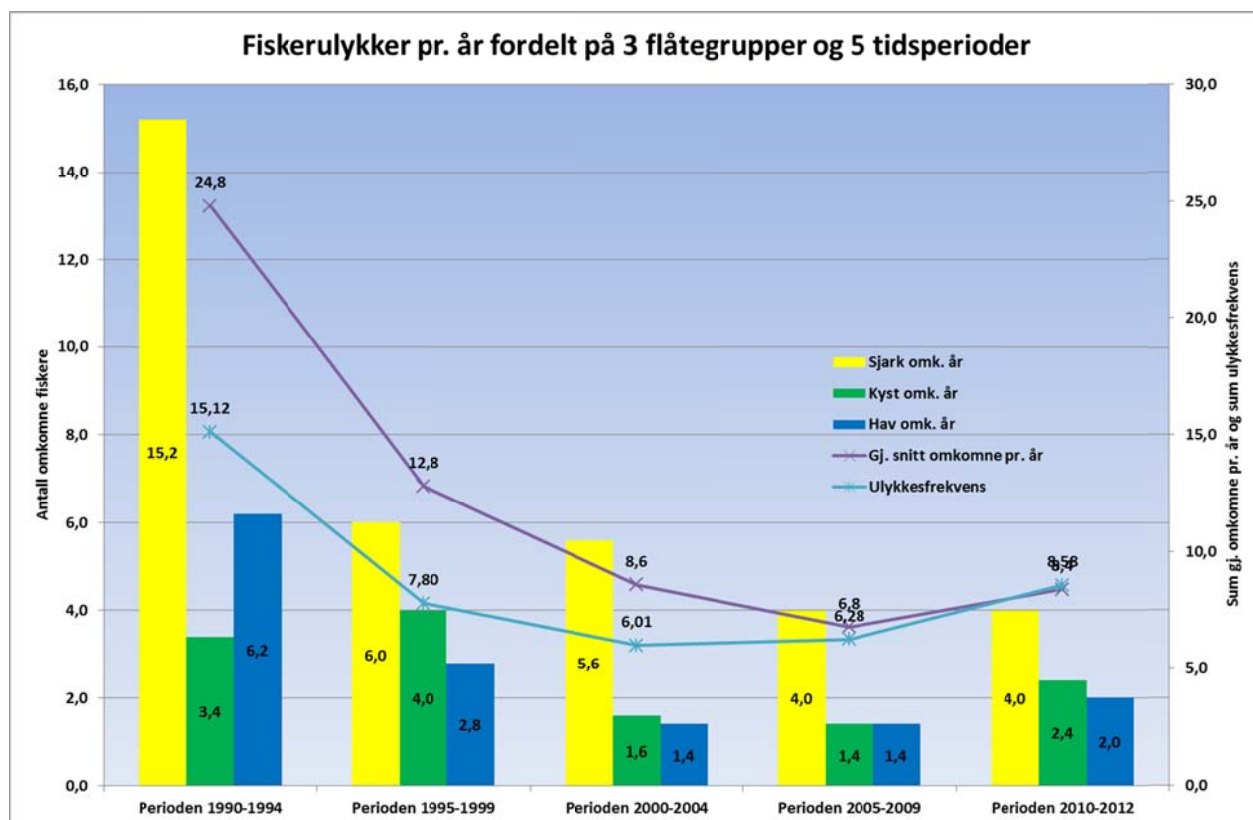
Figur 5 Omkomne i fiskerulykker i fem ulike tidsperioder fra 1990 til august 2012.

Figur 5 viser gjennomsnittlig antall omkomne fiskere per år for fem ulike tidsperioder, samlet utvikling og beregnet ulykkesfrekvens samt gjennomsnittlig antall forulykkede i tre ulike flåtegrupper.

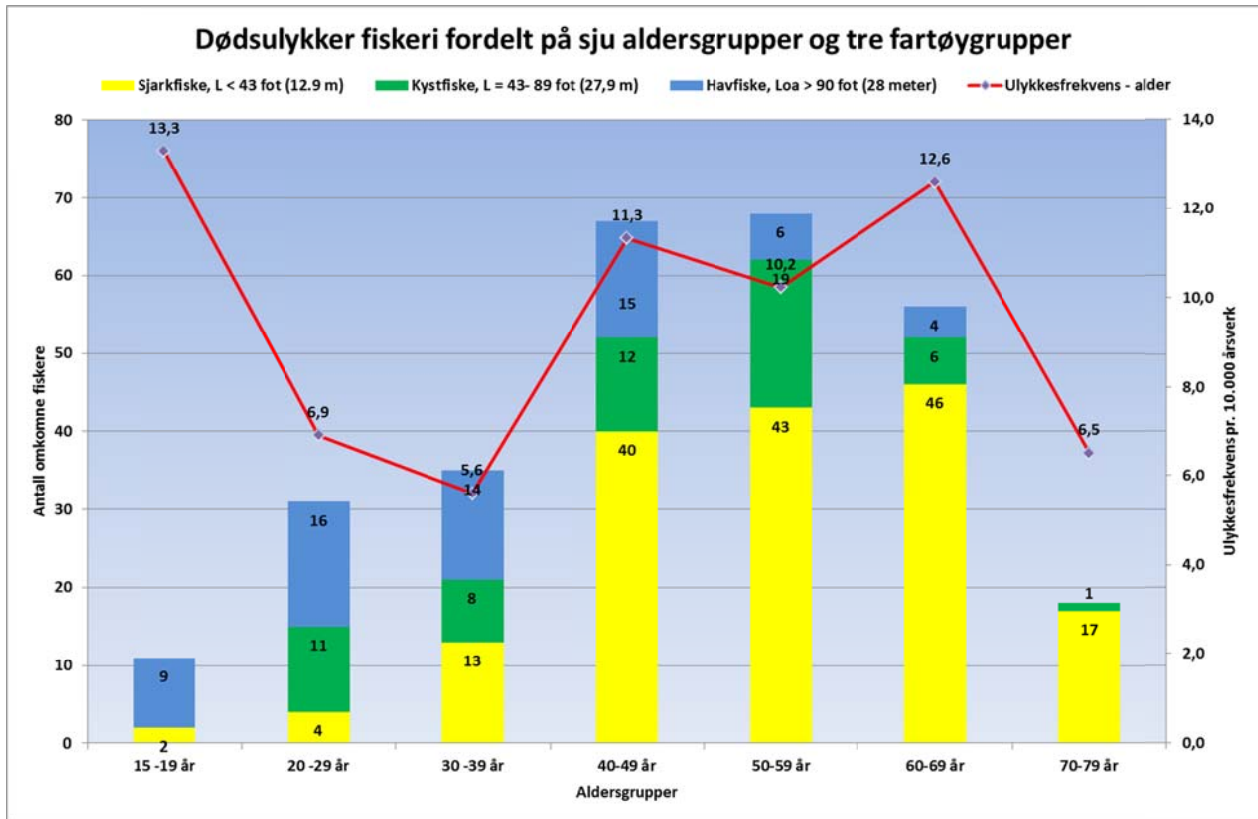
Figur 6 Dødsulykker i fiskeri 1990 – august 2012 fordelt på sju aldersgrupper og tre flåtegrupper.

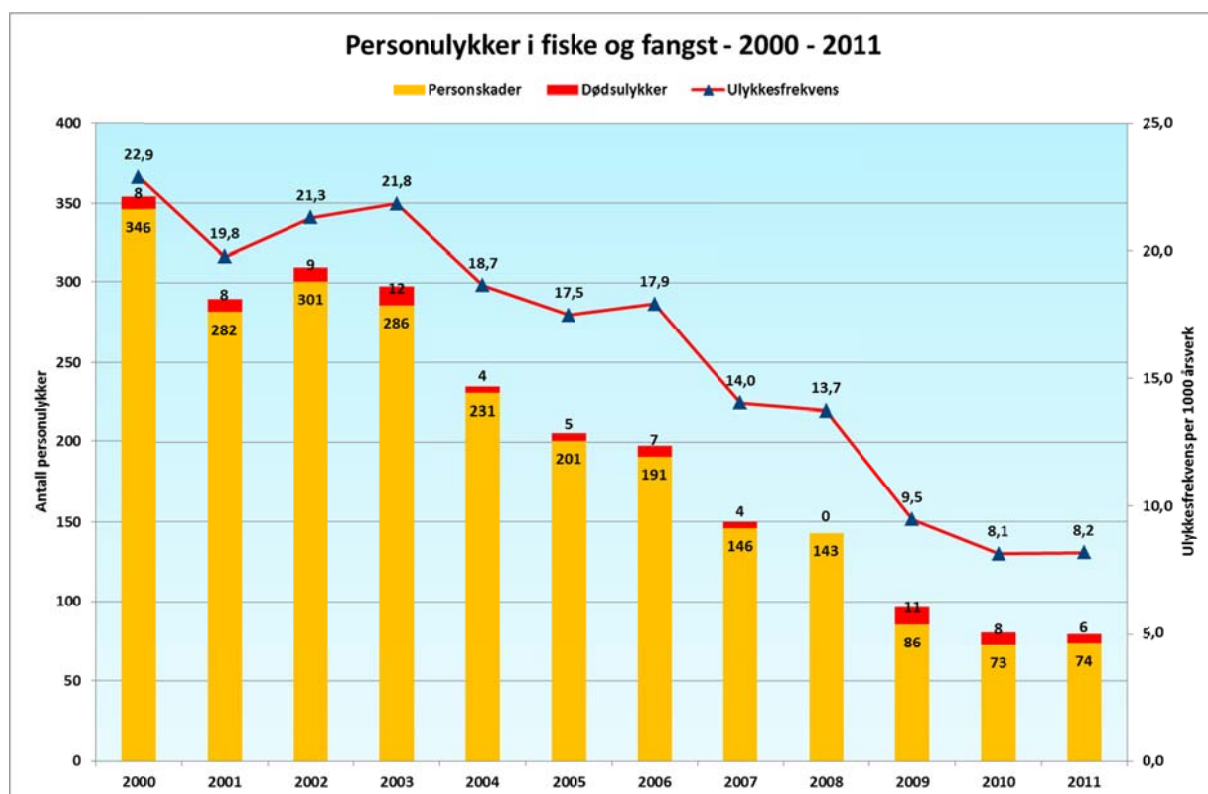
Figur 8 Personulykker i norsk fiske og fangst – perioden 2000 – 2011.

Figur 8 viser utviklingen i antall registrerte personulykker og kalkulert ulykkesfrekvens fra januar 2000 og frem til 2011. Innrapporterte personulykker (personskader) viser en betydelig nedgang over 12-årsperioden og det samme gjelder kalkulert ulykkesfrekvens.

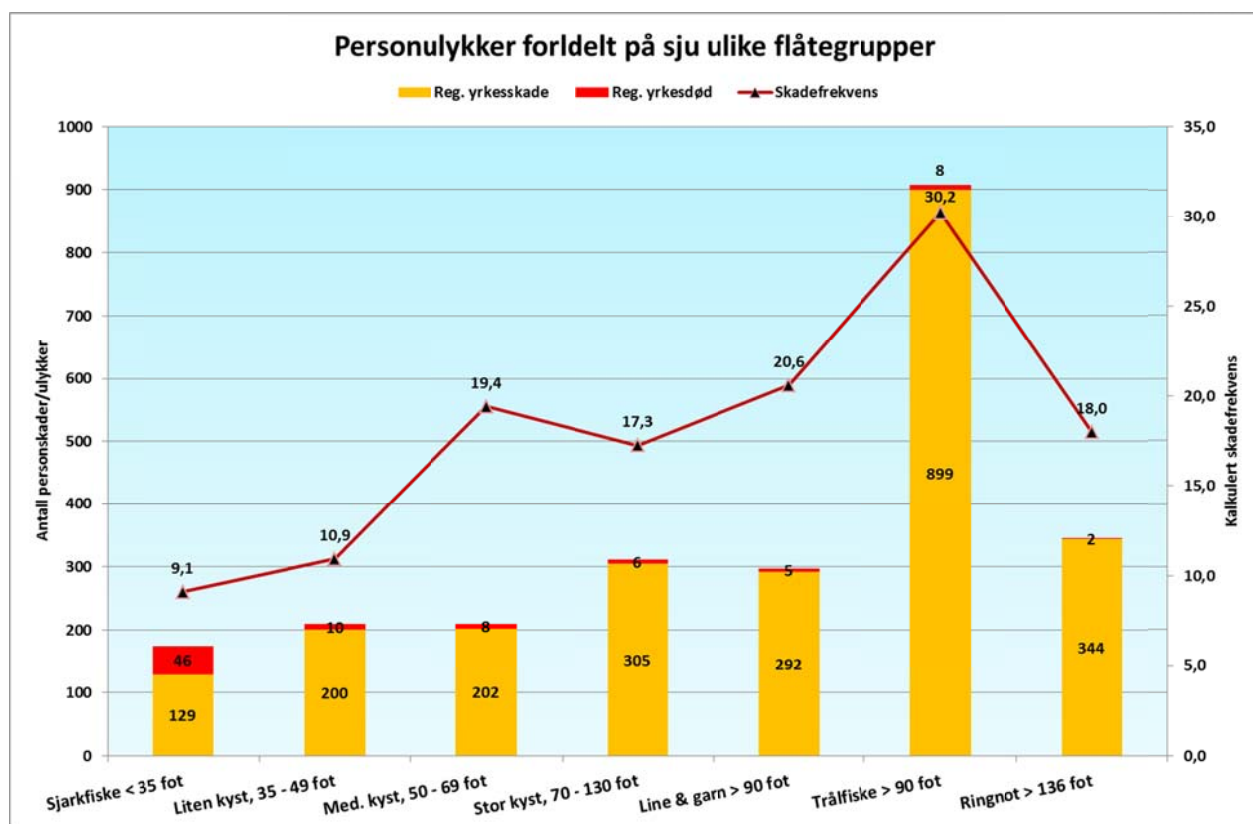
Figur 9 Personulykker fordelt på sju fartøy-/driftsgrupper – samlet for hele perioden.

Figur 9 viser en fordeling av rapporterte personulykker i perioden 2000-2011 for disse gruppene. Her framstilles personskader og dødsulykker samt kalkulert ulykkesfrekvens for de respektive fartøygruppene. Figuren viser at trålerflåten har desidert høyeste skadeantall og også skadefrekvens. Sjarkflåten under 35 fot (10,67 meter) har lavest antall rapporterte skader og frekvens, men høyest antall dødsulykker (yrkesdød).

Tabell 10 neste side inneholder underlagsdataene for Figur 9, og viser også antall registrerte fartøy i fartøygruppene. For å beregne ulykkesfrekvensen i perioden, er antall registrerte årsværk i 2006 benyttet.

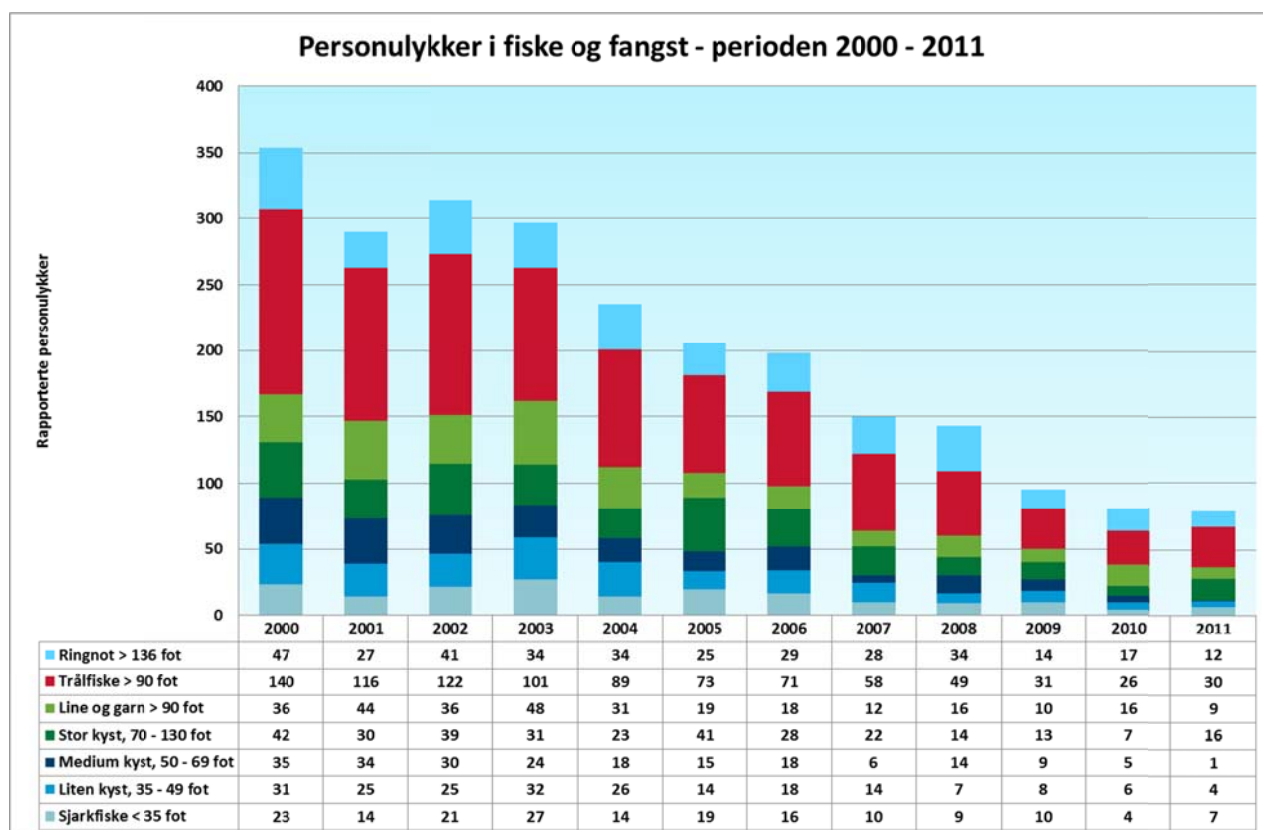
Figur 10 Rapporterte personulykker fordelt på ulykkesår og sju fartøy-/driftsgrupper.

Figur 10 viser alle personulykkene i de sju fartøygruppene fordelt på årene 2000-2011.

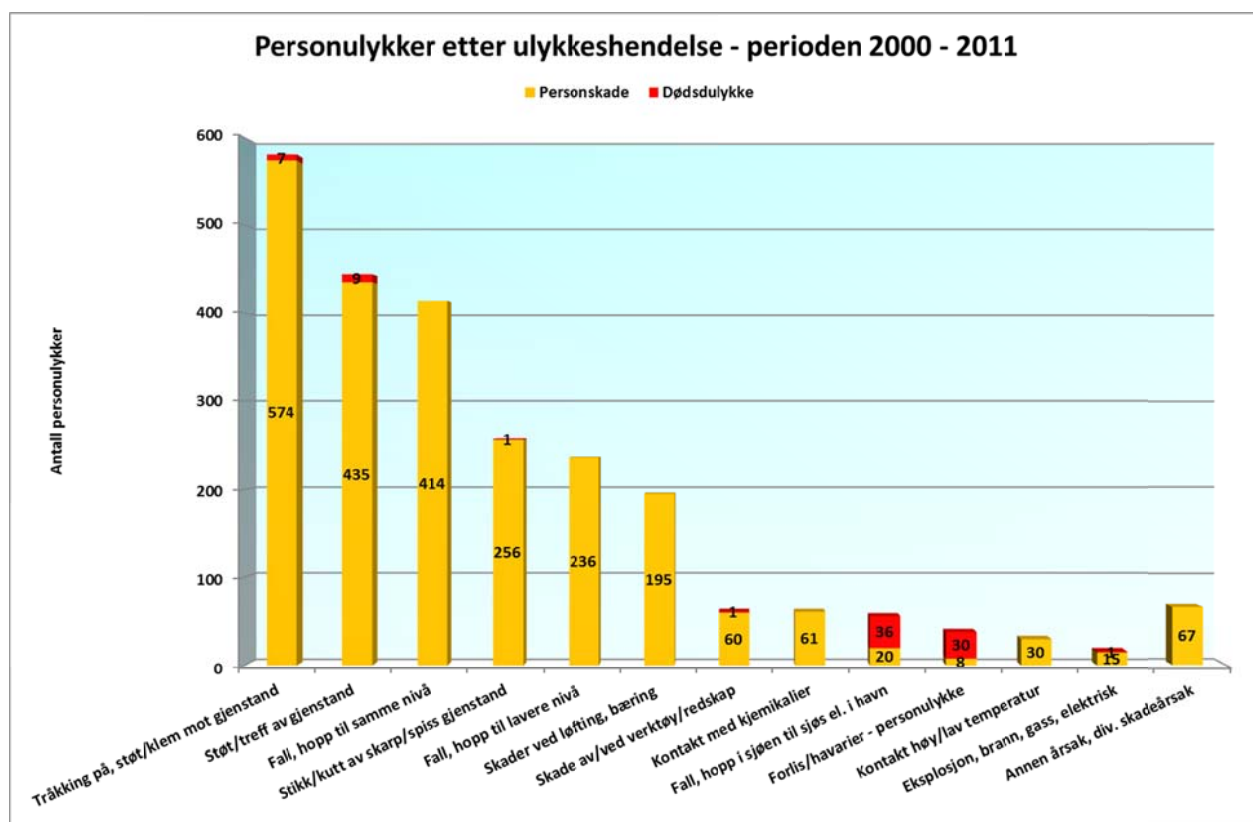
Figur 11 Personulykker (skader og dødsulykker) fordelt etter ulykkeshendelse.

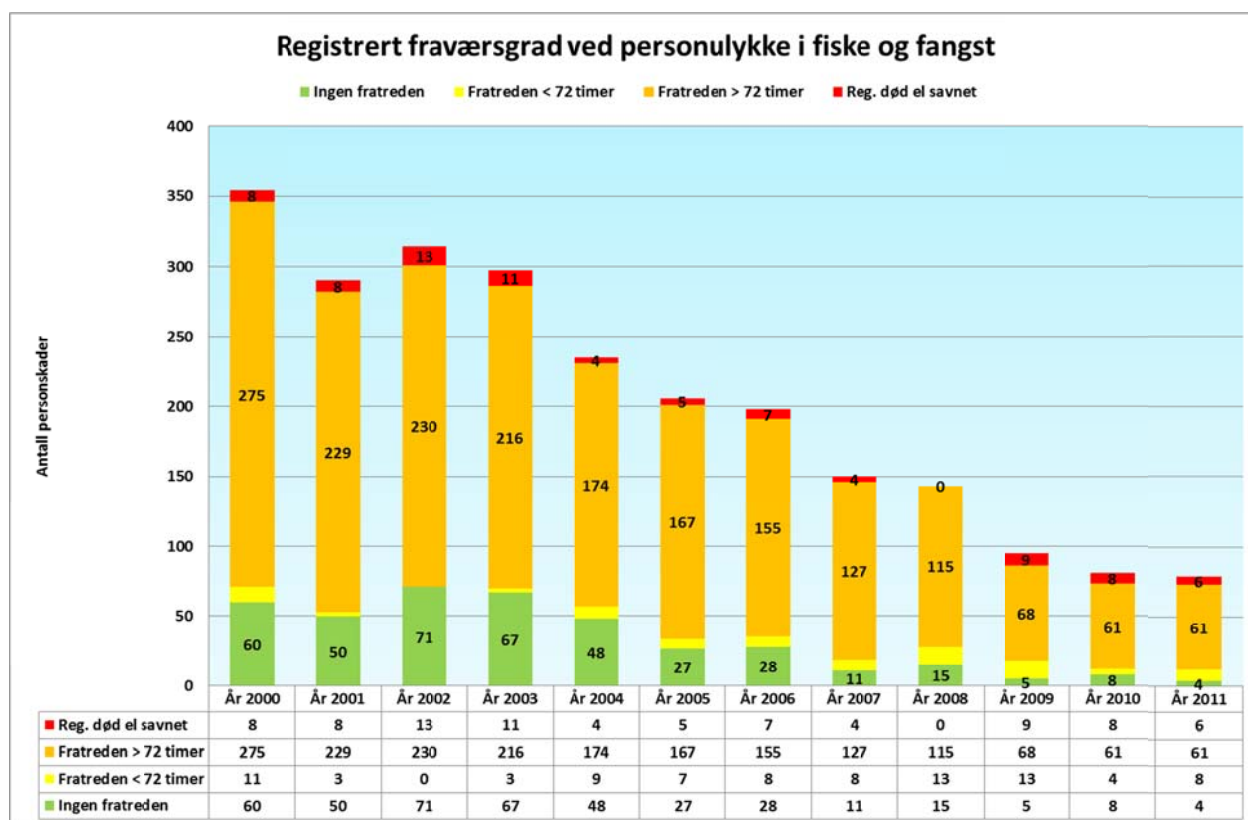
Figur 14 Registrert fraværsgard ved personulykker i fiskeri.

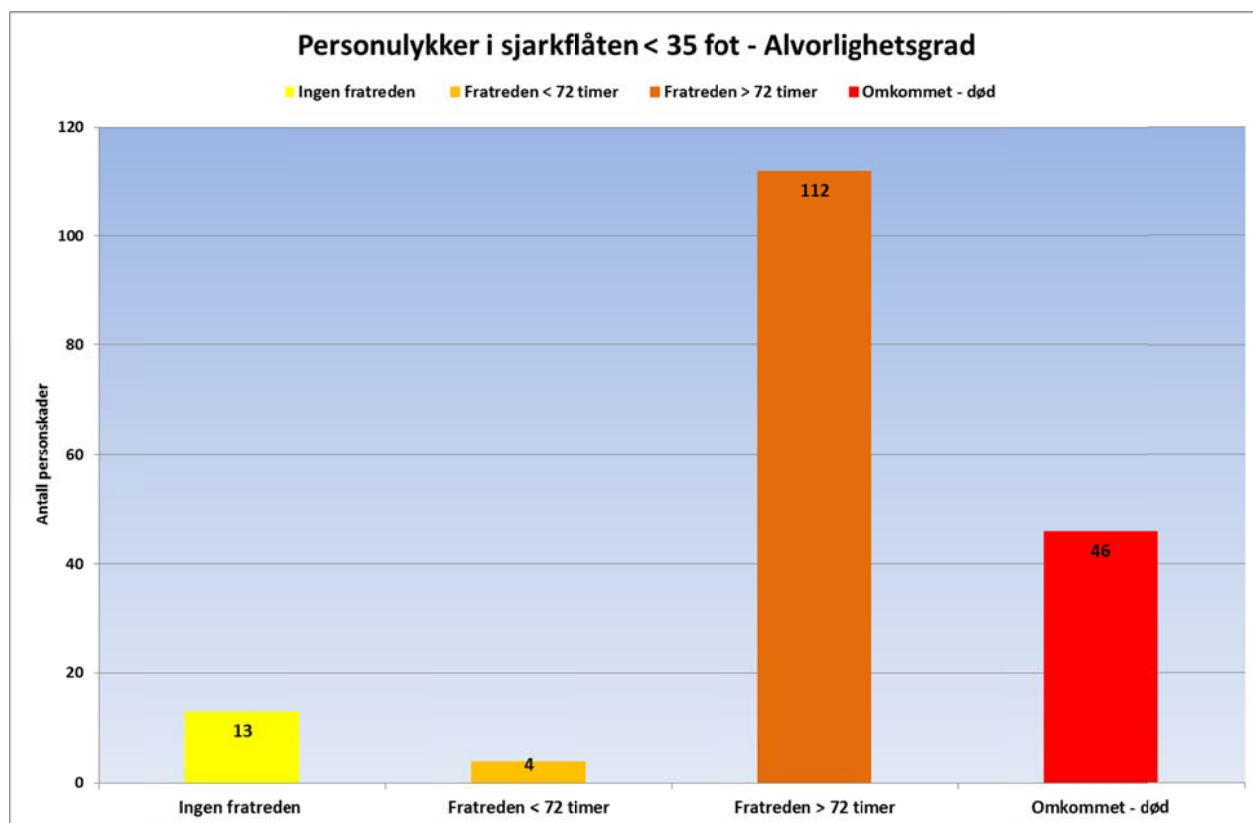
Figur 18 Personulykker i sjarkflåten fordelt etter alvorlighetsgrad / fratreden.

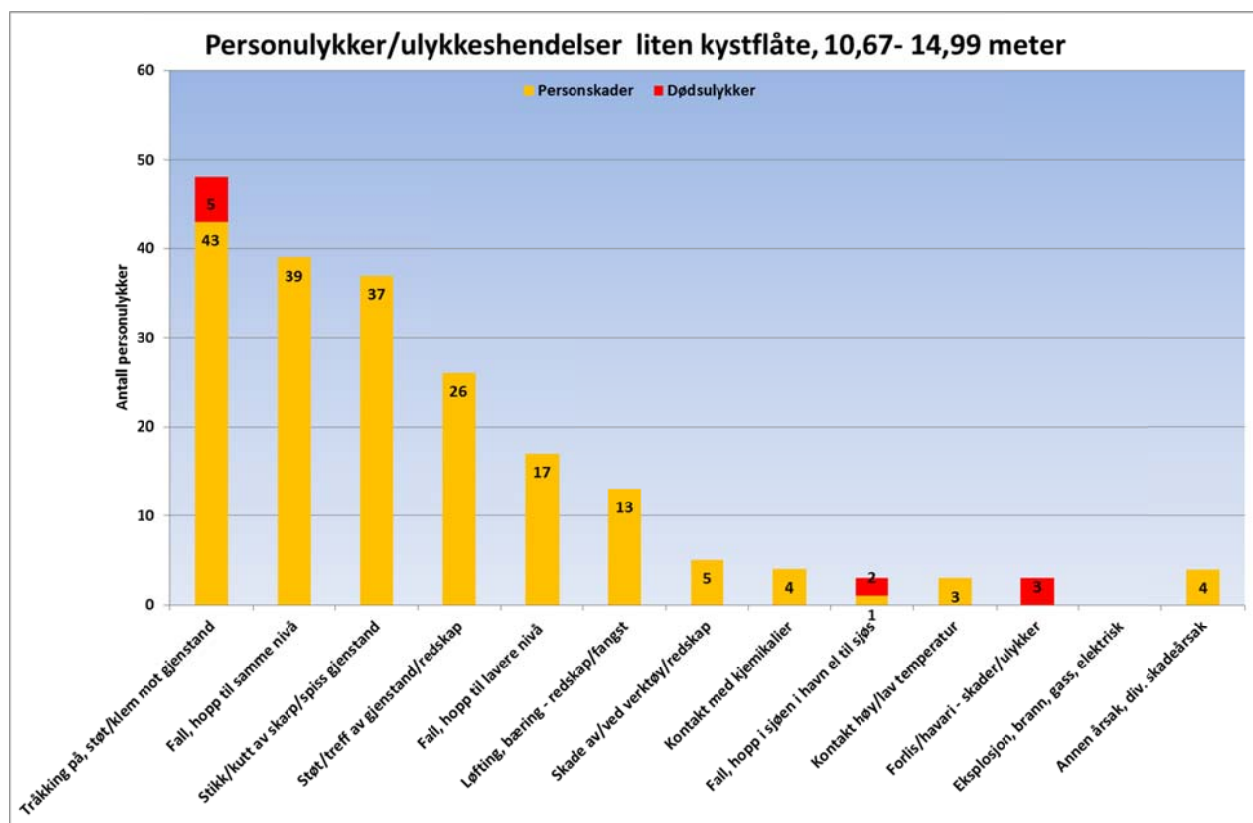
Figur 19 Personulykker i liten kystflåte 35 – 49 fot – fordeling etter ulykkeshendelse.

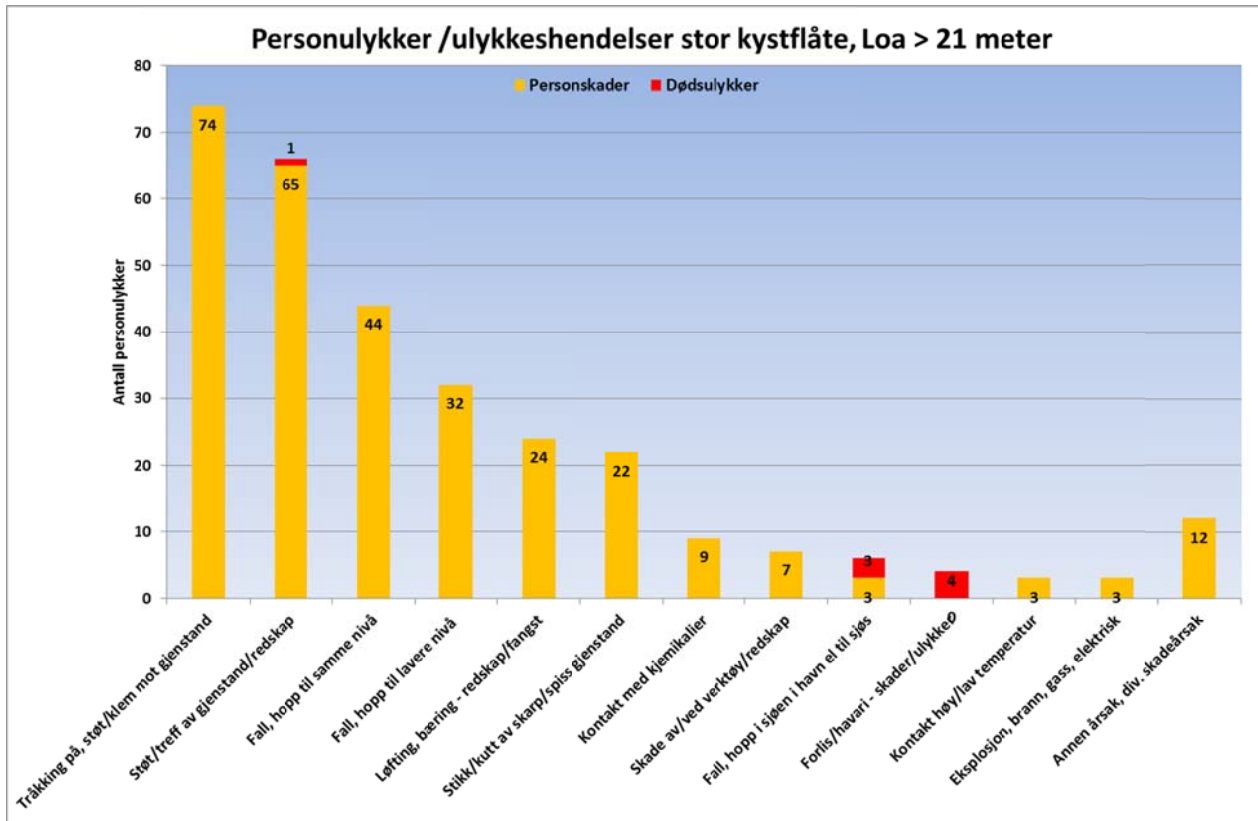
Figur 21 Personulykker i stor kystflåte > 70 fot – fordeling på ulykkeshendelse.

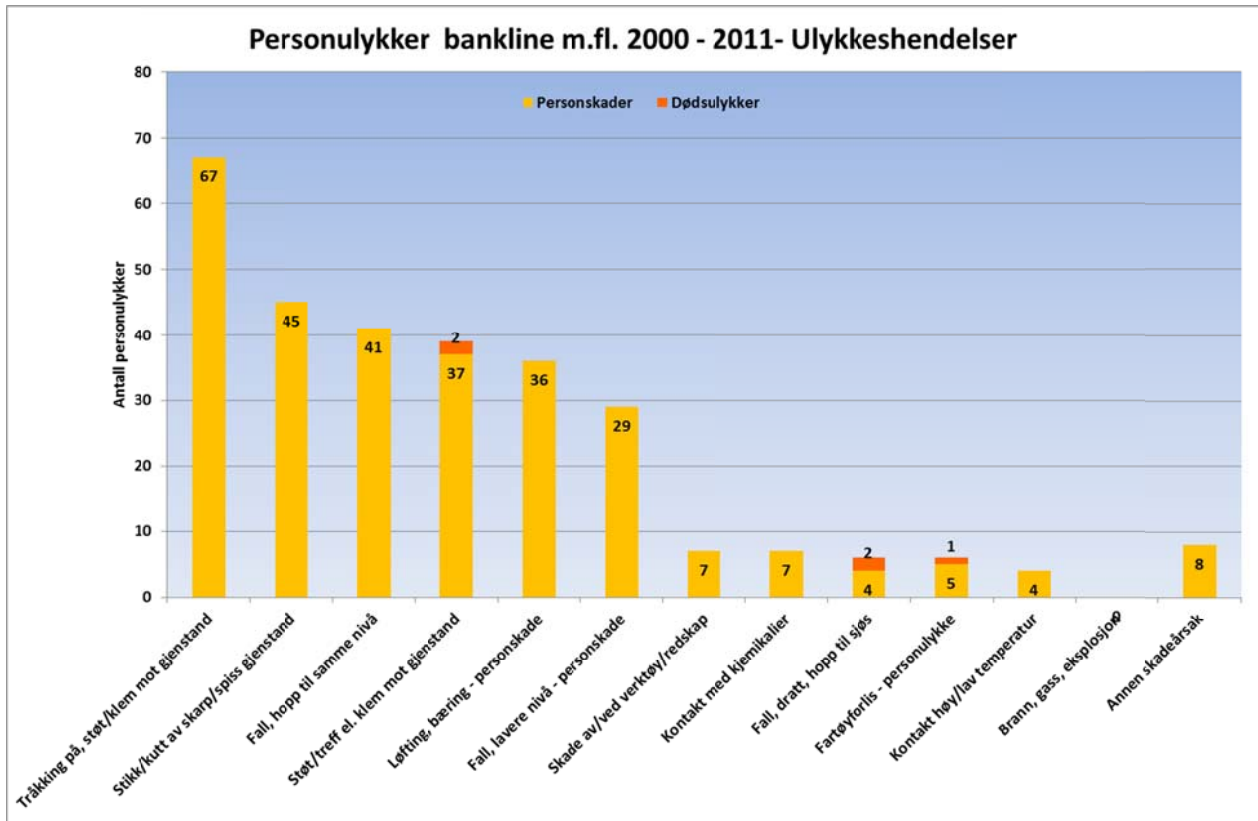
Figur 23 Personulykker i bankline – ulykkesutvikling.

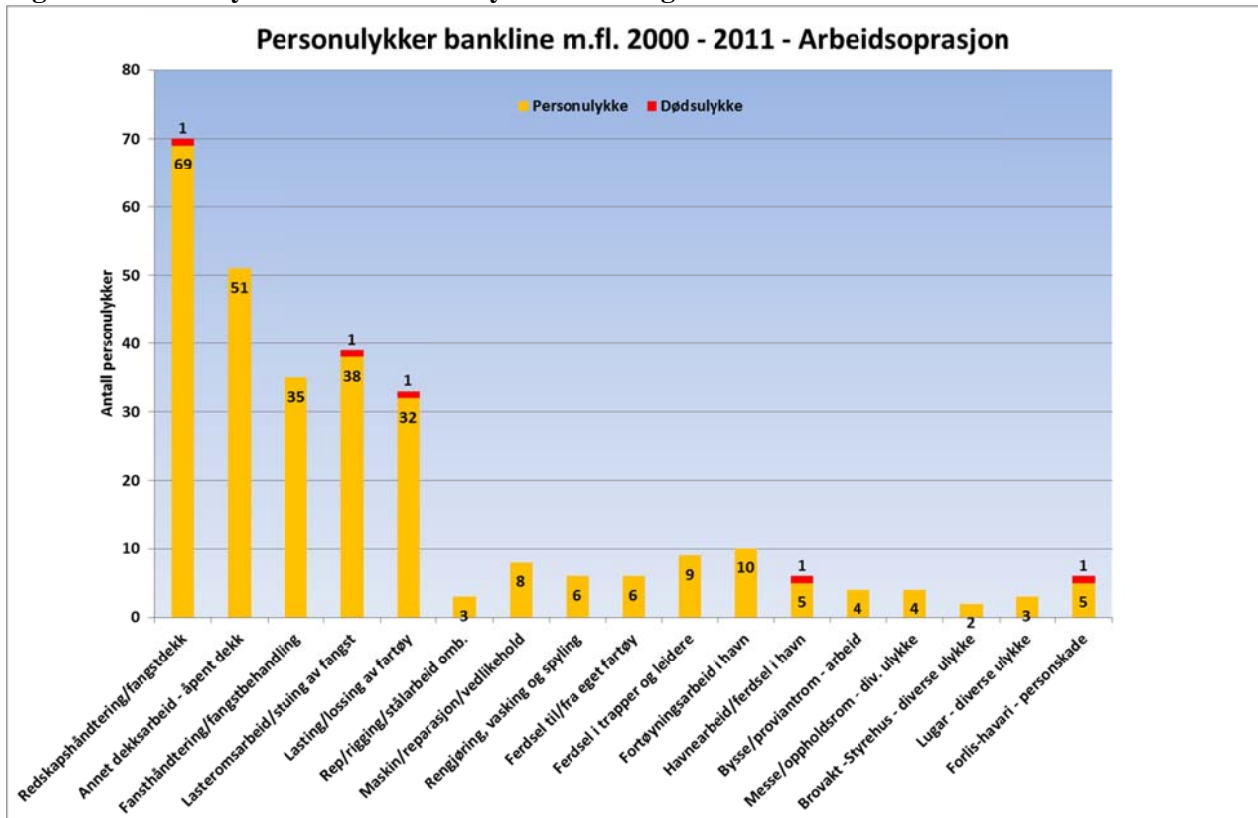
Figur 24 Personulykker i banklinne m.m. – arbeidsoperasjon.

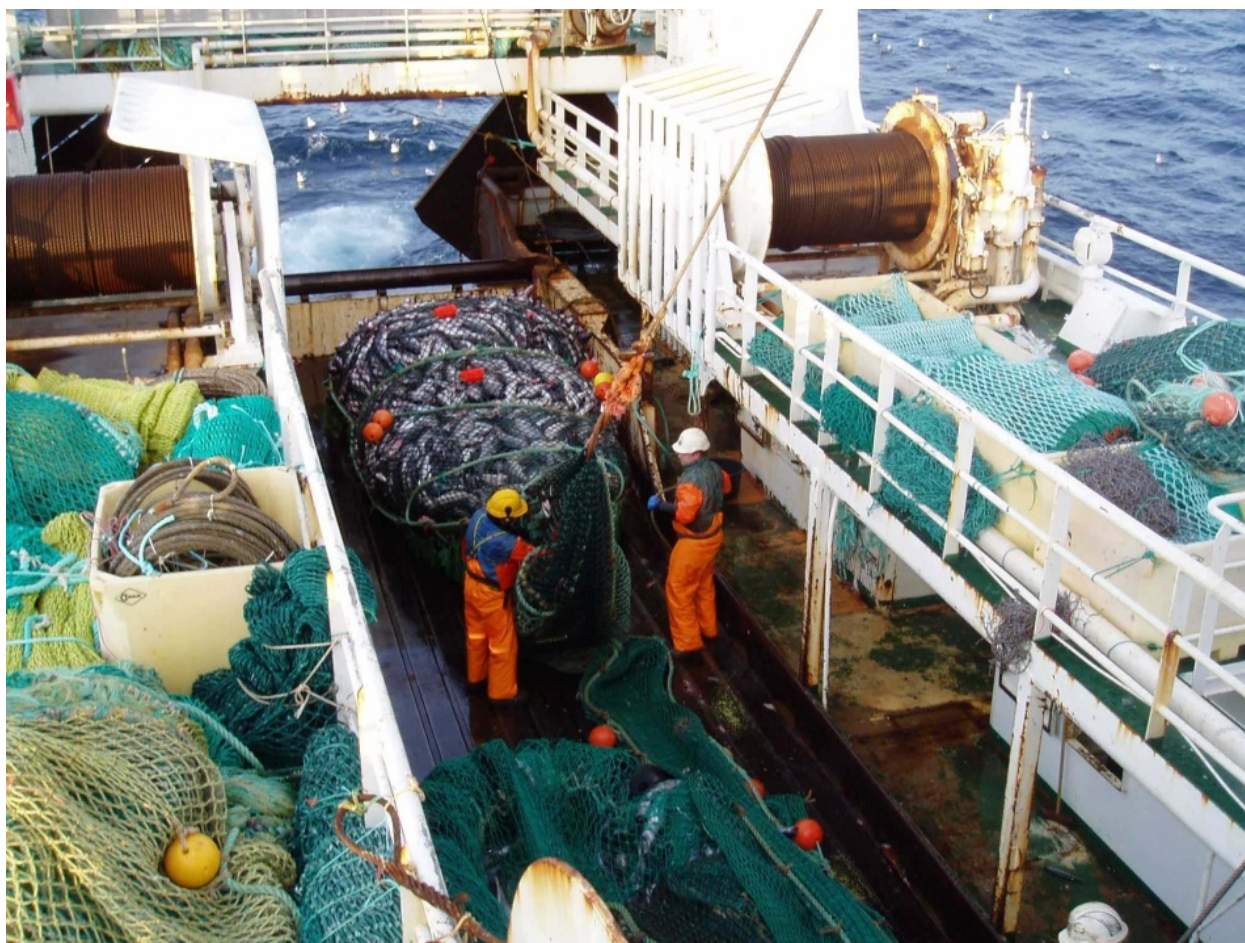
Bilde 3 Inntak av trålsekk inn på tråldekket for tømning av fangst ned til fabrikkdekk .

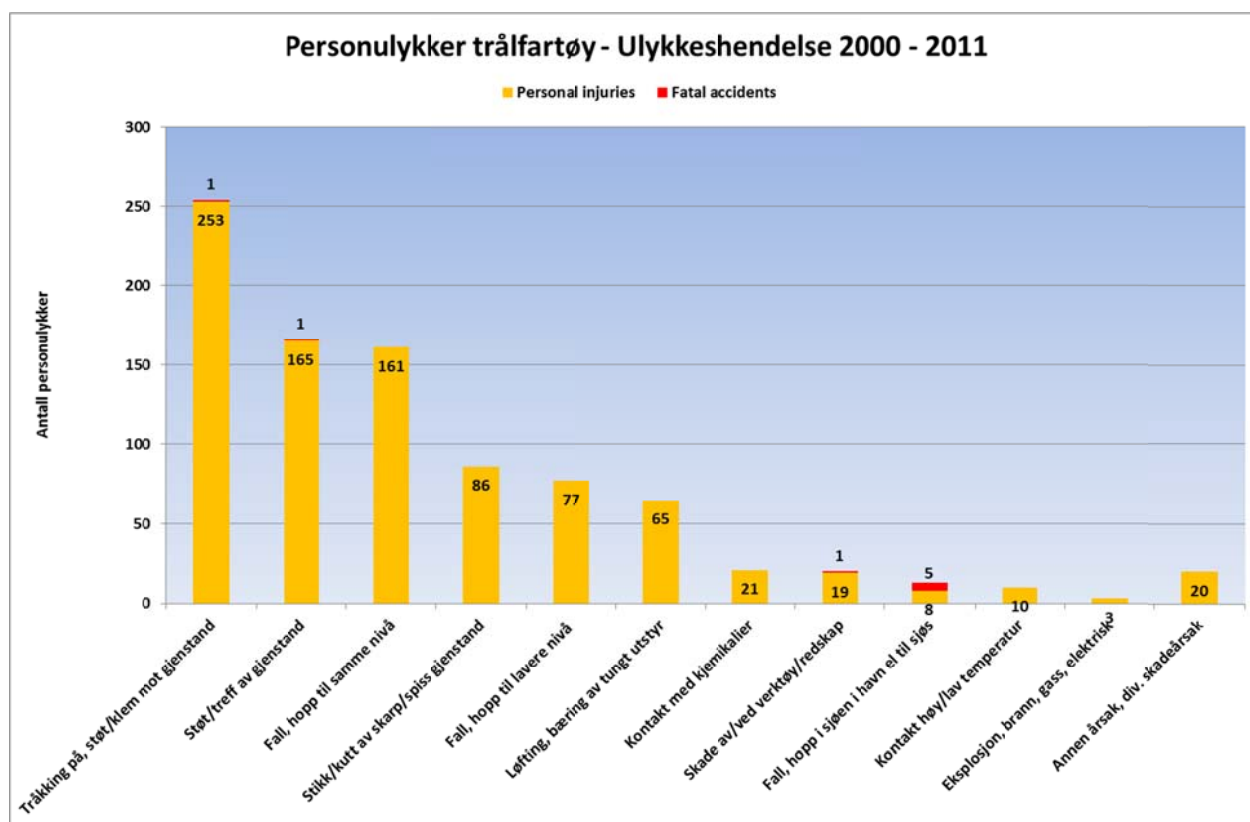
Figur 26 Personulykker ombord trålfartøy – fordeling etter ulykkeshendelse.

Tabell 27 og Figur 26 på neste side viser skadefordelingen etter ulykkeshendelse for personskader ombord på større trålfartøy. De seks hyppigste ulykkeshendelsene (ulykkesårsak) ombord på større trålfartøyer er: "Tråkking på, støt/klem mot gjenstand" med 28,5 %, "Støt/treff av gjenstand" med 18,6 %, "Fall/hopp til lavere nivå" med 18,2 % og "Stikk/kutt av skarp/spiss gjenstand" med 9,6 %, "Fall, hopp til lavere nivå" med 8,6 % og "Løfting, bæring" med 7,4 % av alle rapporterte skadene.

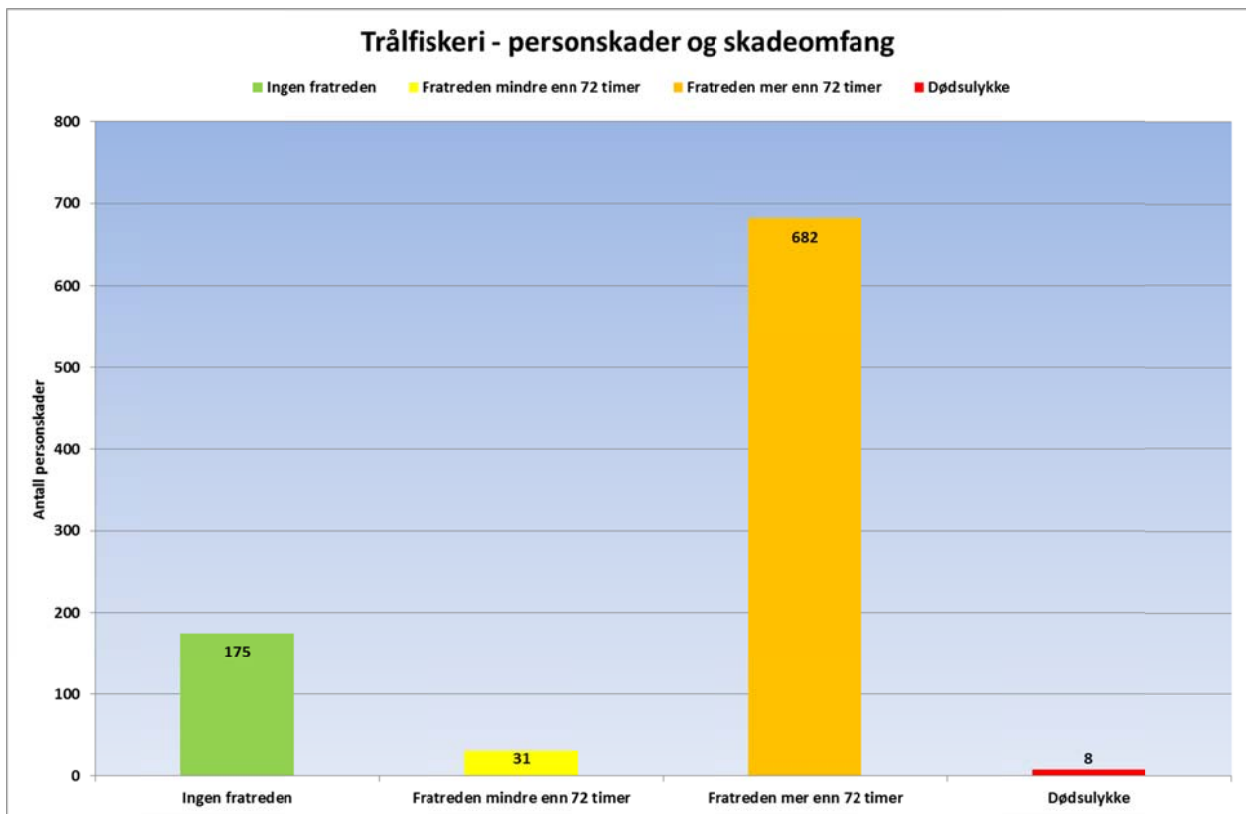
Figur 28 Personulykker trålfartøy – fordeling på alvorlighetsgrad

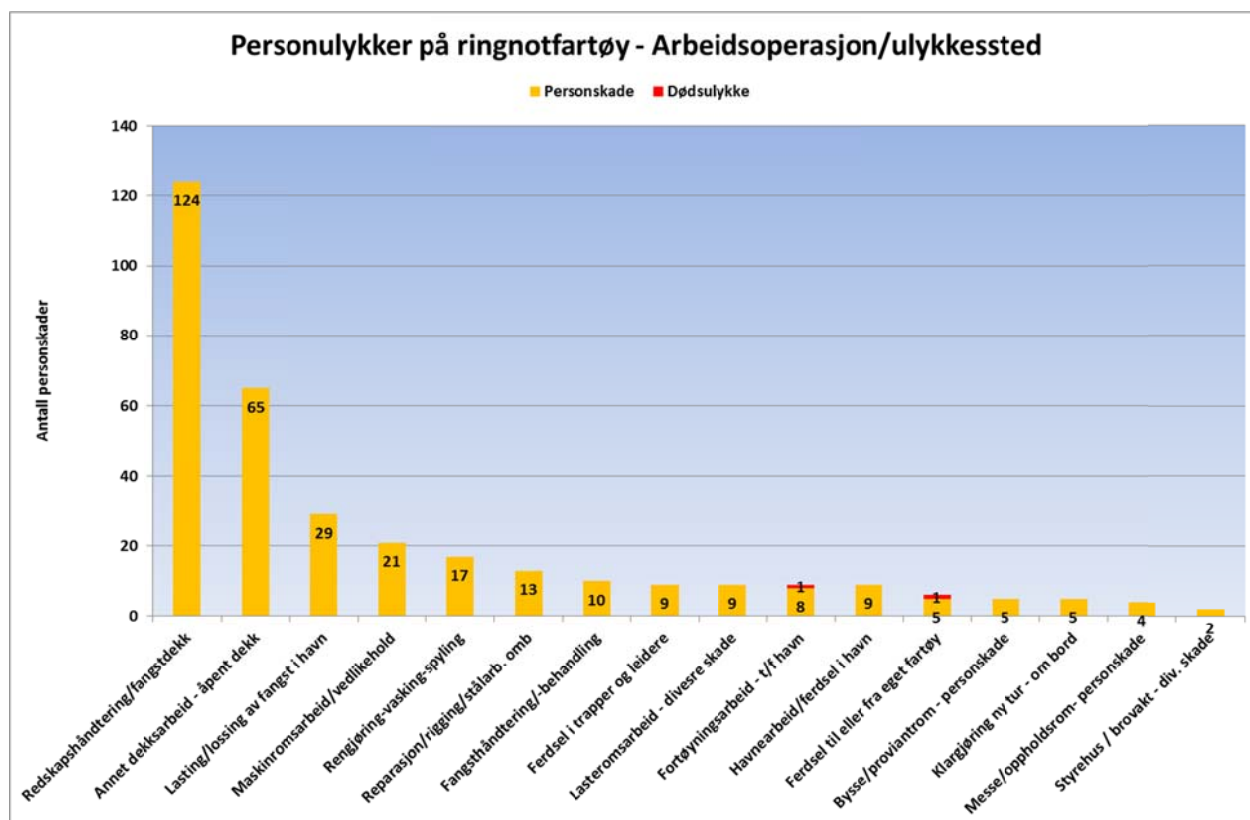
Figur 29 Personulykker på ringnotfartøy – arbeidsoperasjon/ulykkessted.

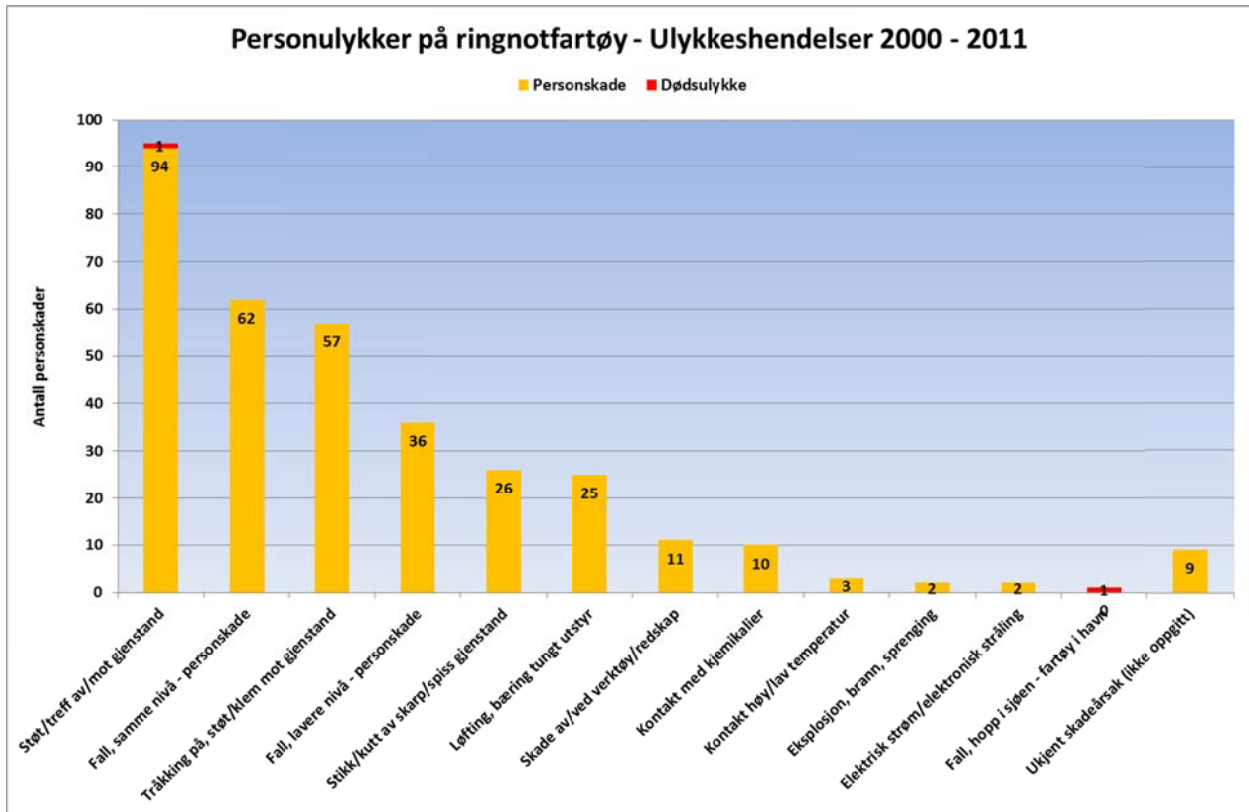
Figur 30 Personulykker på ringnotfartøy – ulykkeshendelser.

Tabell 32 og Figur 30 viser hvilke arbeidsoperasjoner og ulykkessteder hvor det har forekommet flest ulykker i perioden. Redskapshåndtering og annet dekkarbeid utpeker seg særlig her, sum 56 % av alle skader.

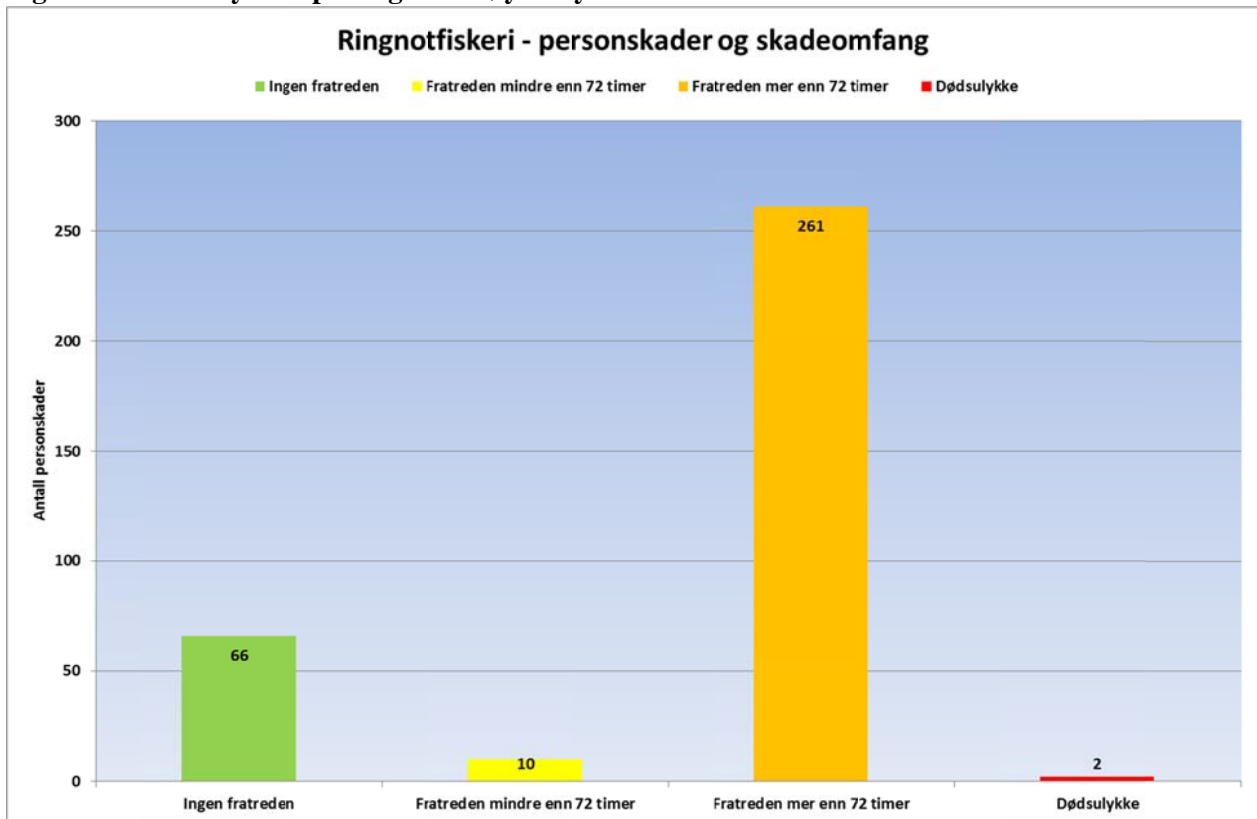
Figur 31 Personulykker på ringnotfartøy – skadeomfang.

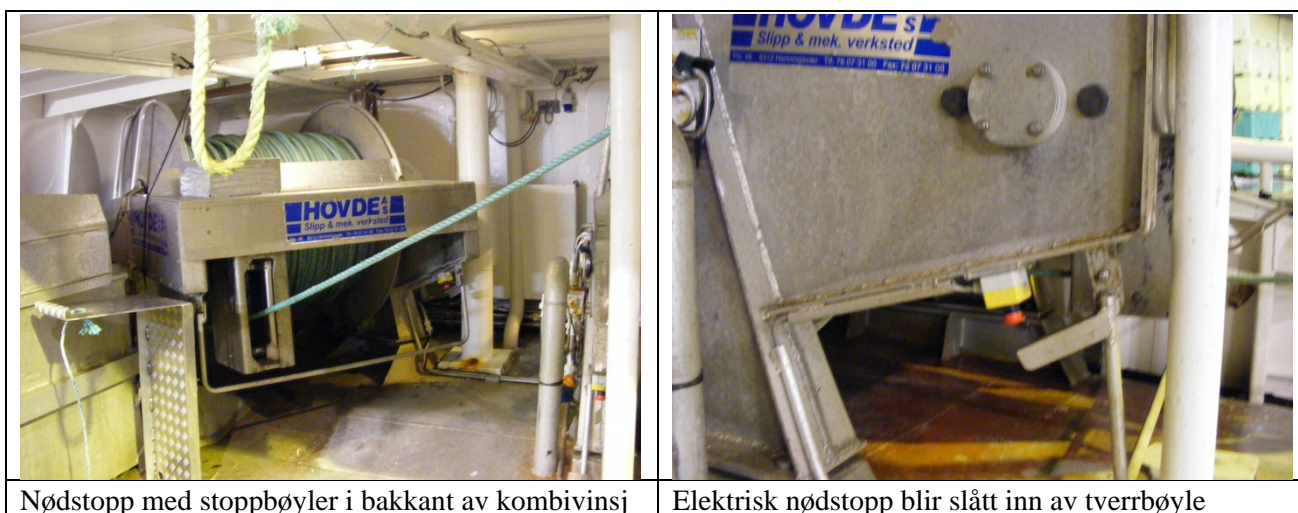
Nødstopp med stoppbøyler i bakkant av kombivinsj
