NORDLAKS

Tromsø 18.08.2012

Co2-bedøvelse. Hva gjør vi?

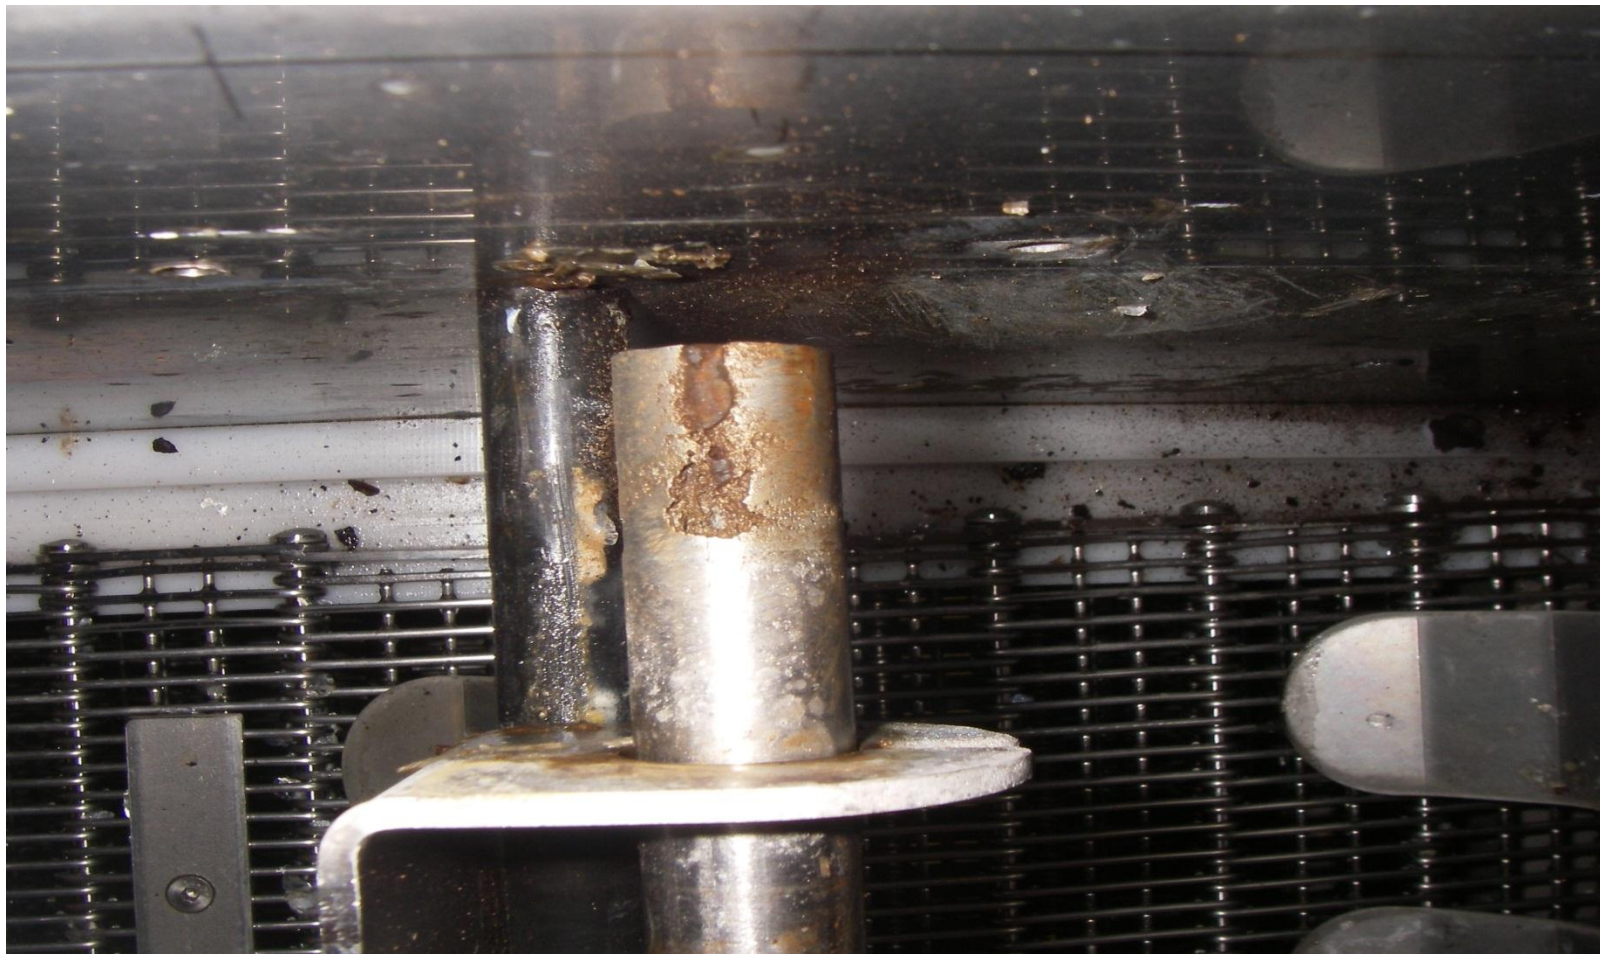
Hvordan er maskinen laget?

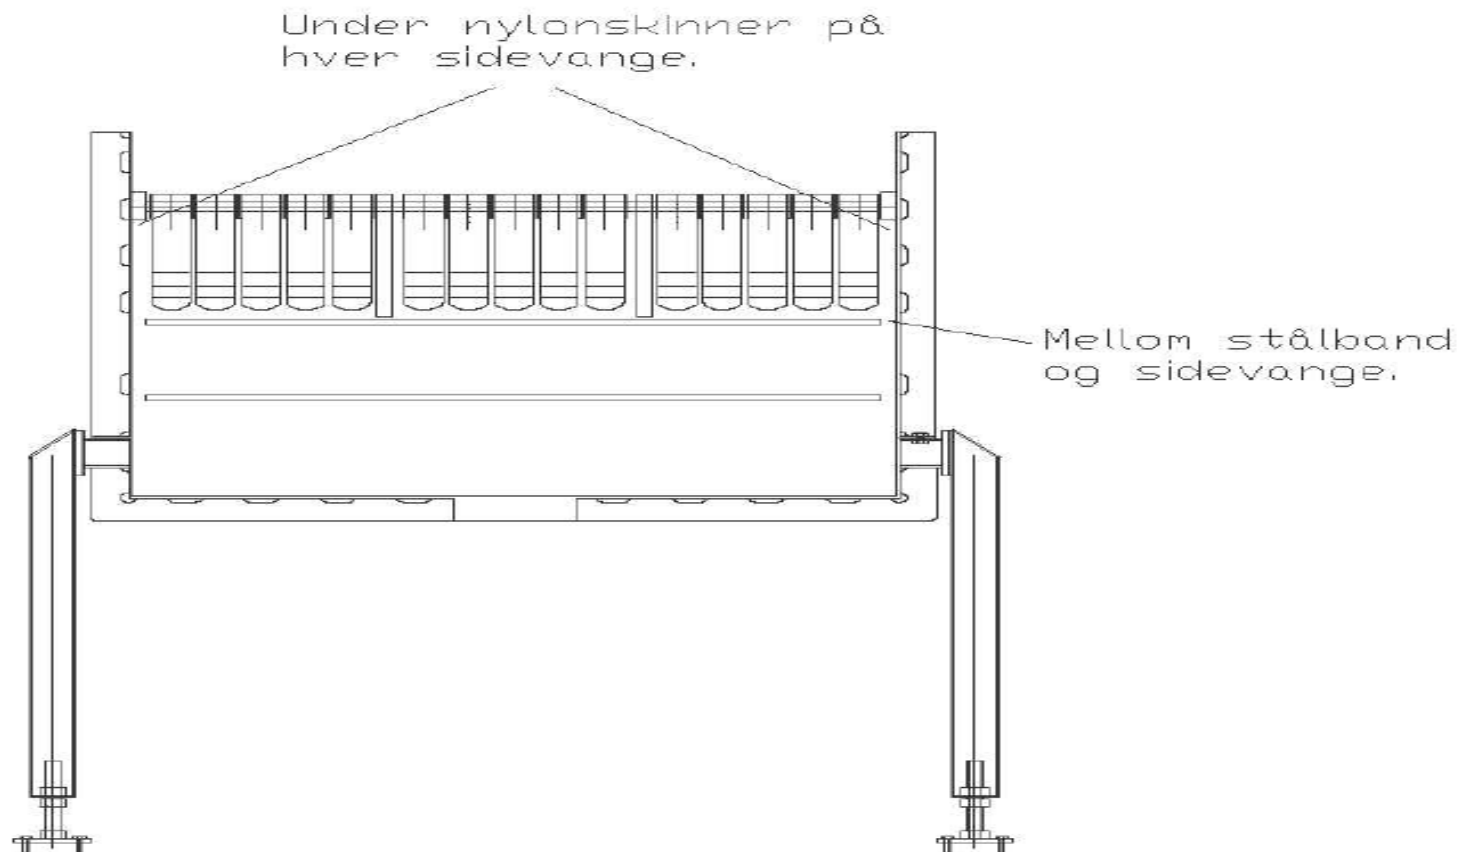
Om bygging av elbedøver

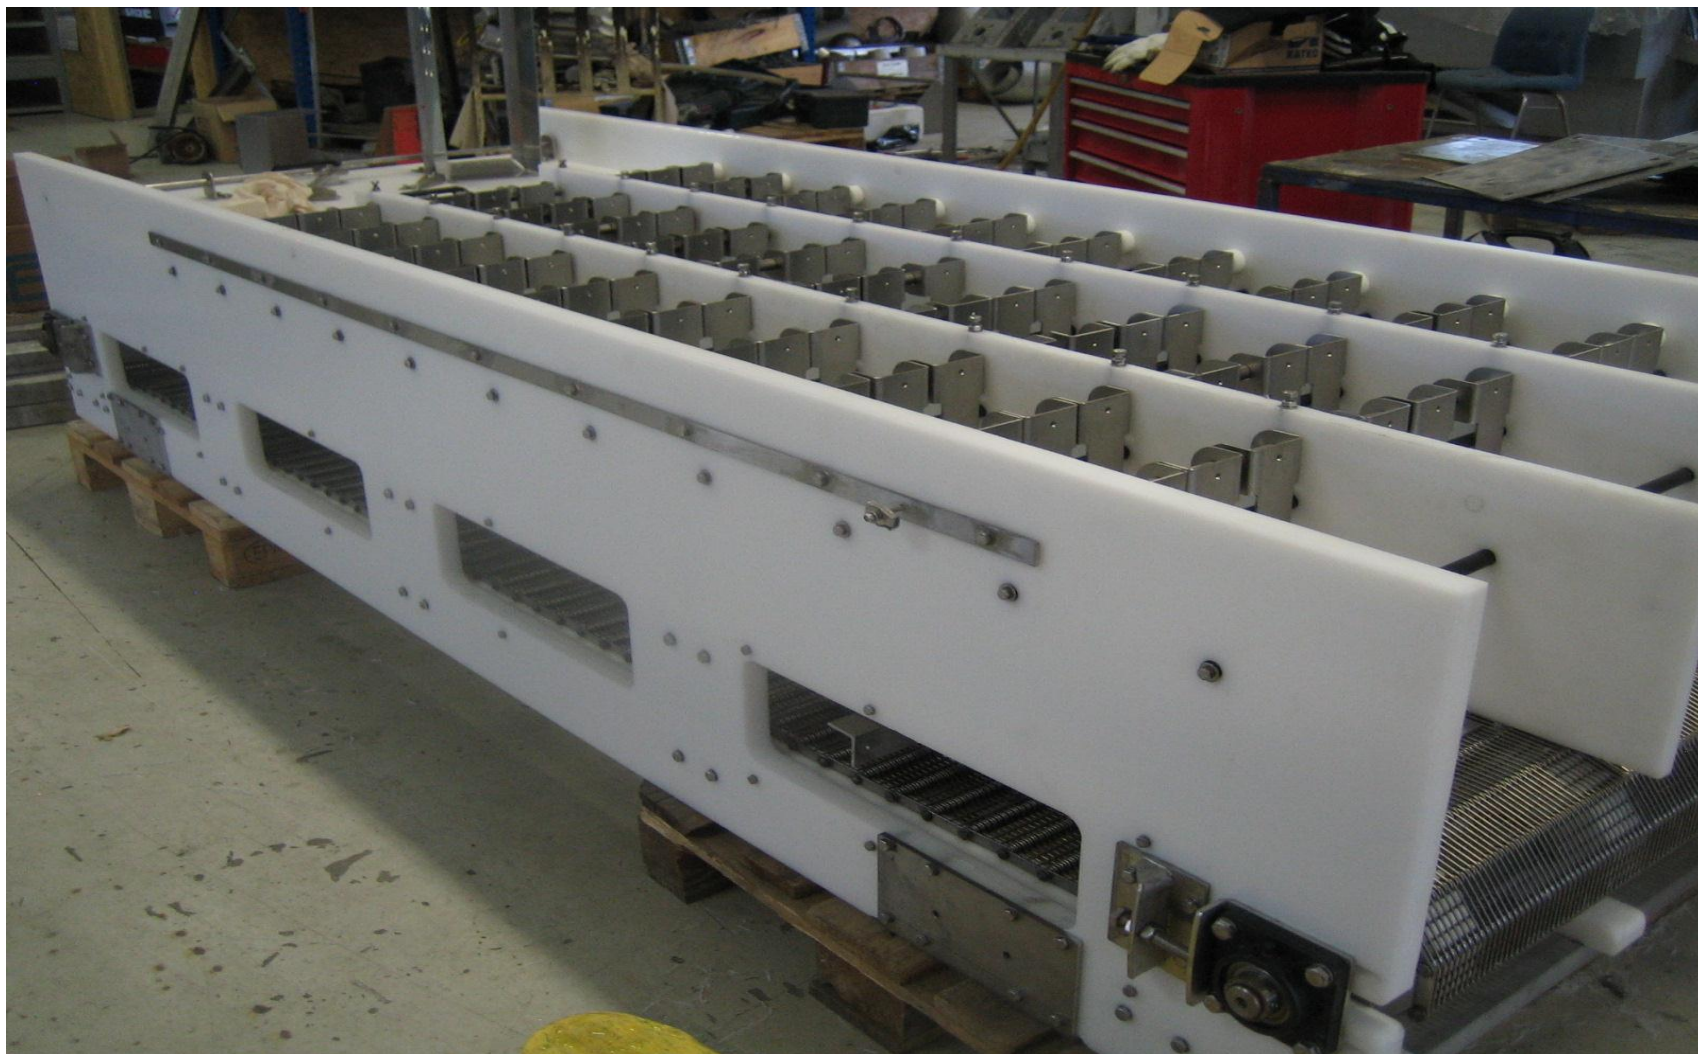
Ny design av elektrobedøver.
