## RSW – delprosjekt 3. Utvikling av pilot RSW-anlegg med CO<sub>2</sub> som kulde- medium.

### Ytelsesmåling på prototype.

## Innledning

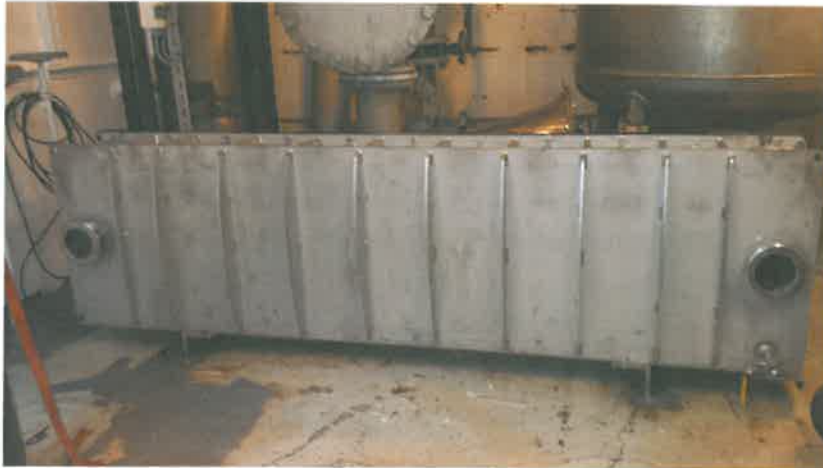
Bilde 1. Fordamper montert i båt.

Fordamperne besto av 2x12 dobbelplater som hver var 0,5 m brede og 2 m høye. Hver dobbelplate var sammensveist og deretter ekspandert. Platene var montert i et skall hvor RSW ble pumpet igjennom. Kuldemedium strømmet på innsiden av de ekspanderte platene og RSW på utsiden, begge i parallell strøm. Fordamper ble montert liggende som vist i bilde 1, mens kondensator ble montert stående, bilde 2.

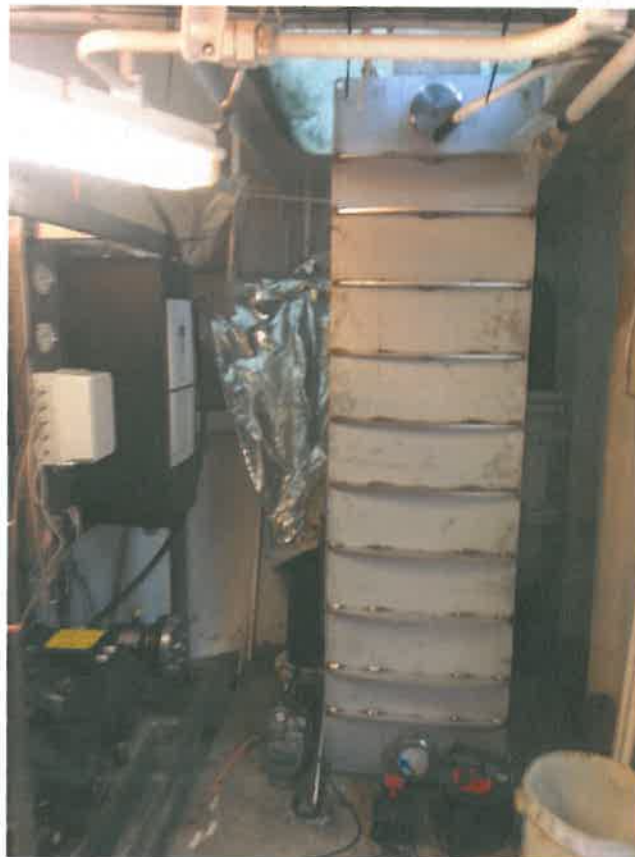
Bilde 2. Kondensator under montering i båt
