Delrapport HAVPLAST

Marint avfall fra havbruksnæringen

NF rapport nr: 10/2019
ISBN nr: 978-82-7321-774-5 (trykt)
ISBN nr: 978-82-7321-775-2 (digital)
ISSN-nr: 0805-4460

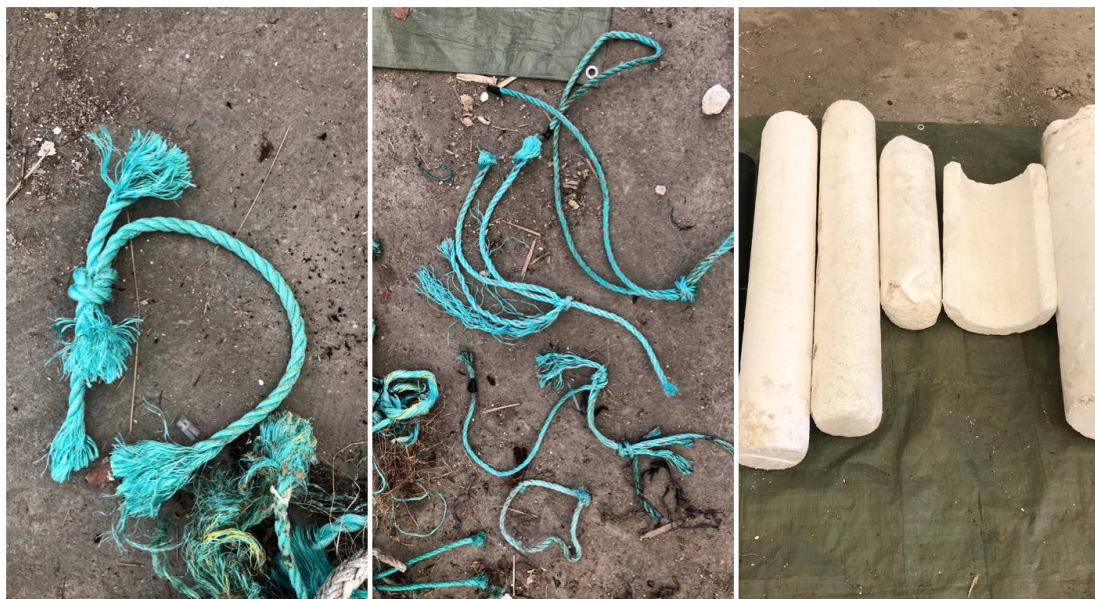
Figur 12: Avkappede tau, tau med løkker og sylindrisk isopor. (Foto: SALT)

På yttersiden ble det derimot identifisert 13 tau som enten har knute på midten som ser ut til å ha blitt kuttet eller tau eller med hele løkker som benyttes under isbøting. Det ble også funnet et avkappet fôrrør og isopordeler med sylindrisk form, lik den isoporen som benyttes inni flyterørene til merdene. Det ble forklart av fagpersonene som bidro i analysene, at det sjeldent finnes mye avfall fra oppdrettsnæringen på strendene rundt Tromsø.

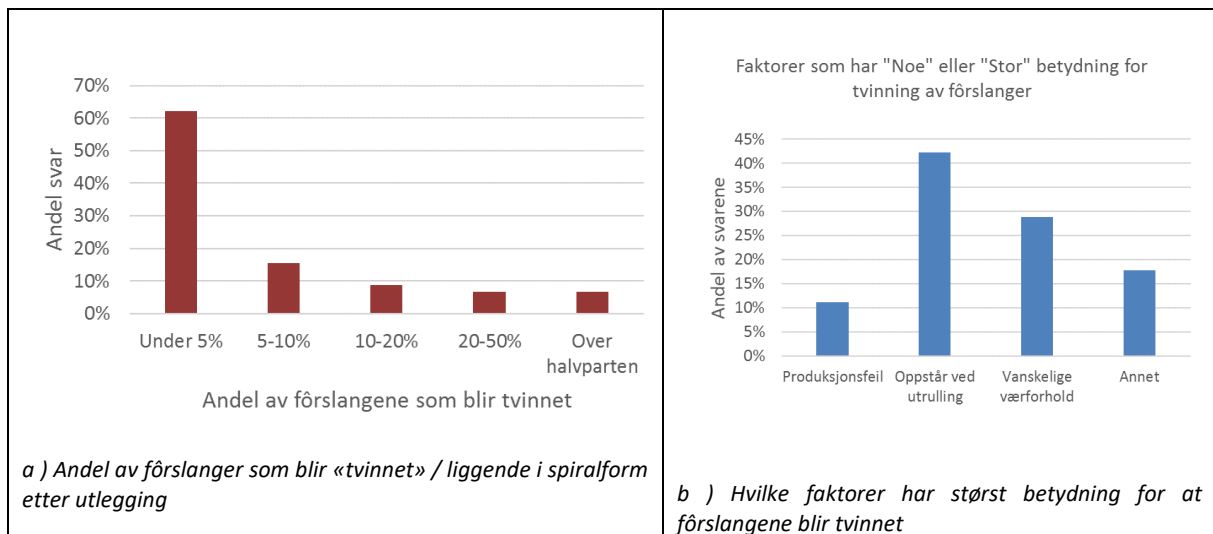
Figur 17: Resultater fra spørreundersøkelse blant oppdrettslokasjoner: Tvinning av forslanger.

- Ved utlegging er det en del fôrslanger som blir tvinnet, dvs blir liggende i en spiralform, se Figur 17a. Dette skaper stor slitasje langs hele slangen. Oppdretterne oppgir at dette i stor grad oppstår ved utrulling og i noen grad på grunn av vanskelige værforhold (Figur 17b). Fra leverandørhold holdes det fram at tvinning kan unngås ved god opplæring ved utrulling av slangene.
