Håndbok

Dokumentasjon av årsaker og tiltak mot korrosjon på fiskefartøy

2021:01095 - Åpen

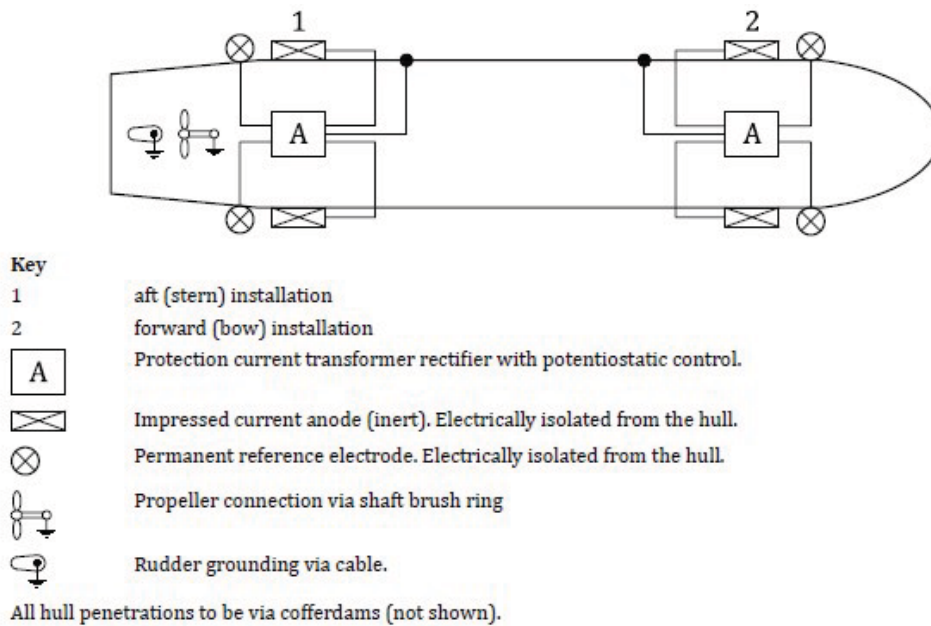
Figur 8. Skjematisk oversikt over anodeplassering for påtrykt strømlegg på skipsskrog basert på 2 soner (fra ISO 20313)

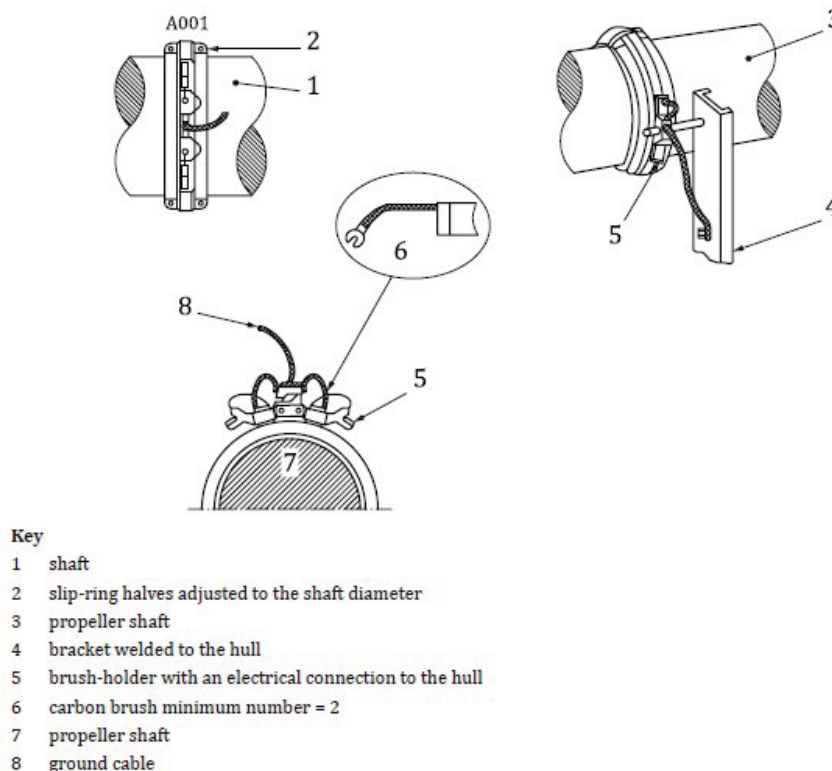
Figur 9. Elektrisk kontinuitet for propellaksling (fra ISO 20313)

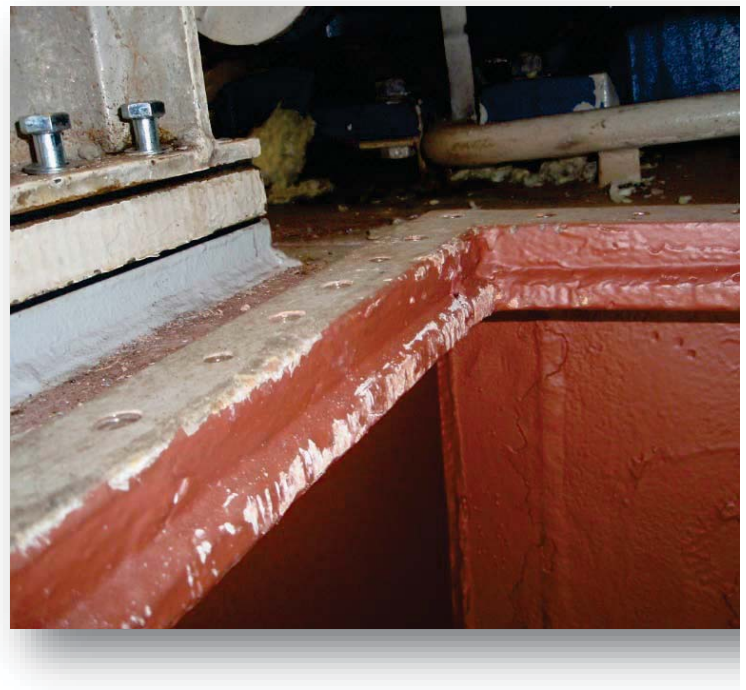
Figur 13. Skisse og bilde av øvre område av en typisk bokskjøler

- Ved alle dokkinger er det viktig at man får vasket godt og påført ny maling i øvre områder av sjøkistene, det vil si topplaten og flensforbindelsen der kjøleren er montert, se Figur 13. Dette bør gjøres før rørpakken blir tettet med plast før påføring av bunnstoff i sjøkisten. Se beskrivelse av malingspåføring i vedlegg B.

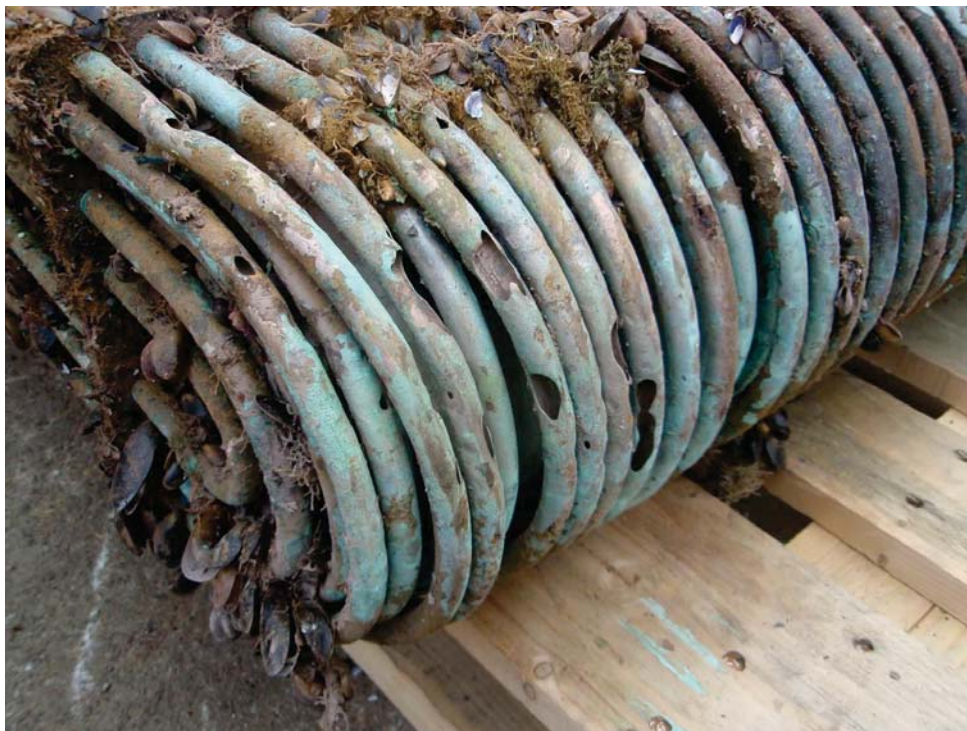
Figur 15. Skader og marin begroing på bokskjøler. Årsak til korrosjonsskadene er ikke kjent.

Marin begroing og korrosjon på kobbernikkel bokskjøler er vist i Figur 15. Årsaken til korrosjonsskadene er ikke kjent. Marin begroing kan oppstå når hastigheten på sjøvannet er mindre enn 1 m/s. Marin begroing kan ytterligere øke sannsynligheten for korrosjon fordi det kan oppstå stillestående anaerobe forhold under begroingen. Observert korrosjonen kan også skyldes lekkstrømskorrosjon, som illustrert i Figur 14

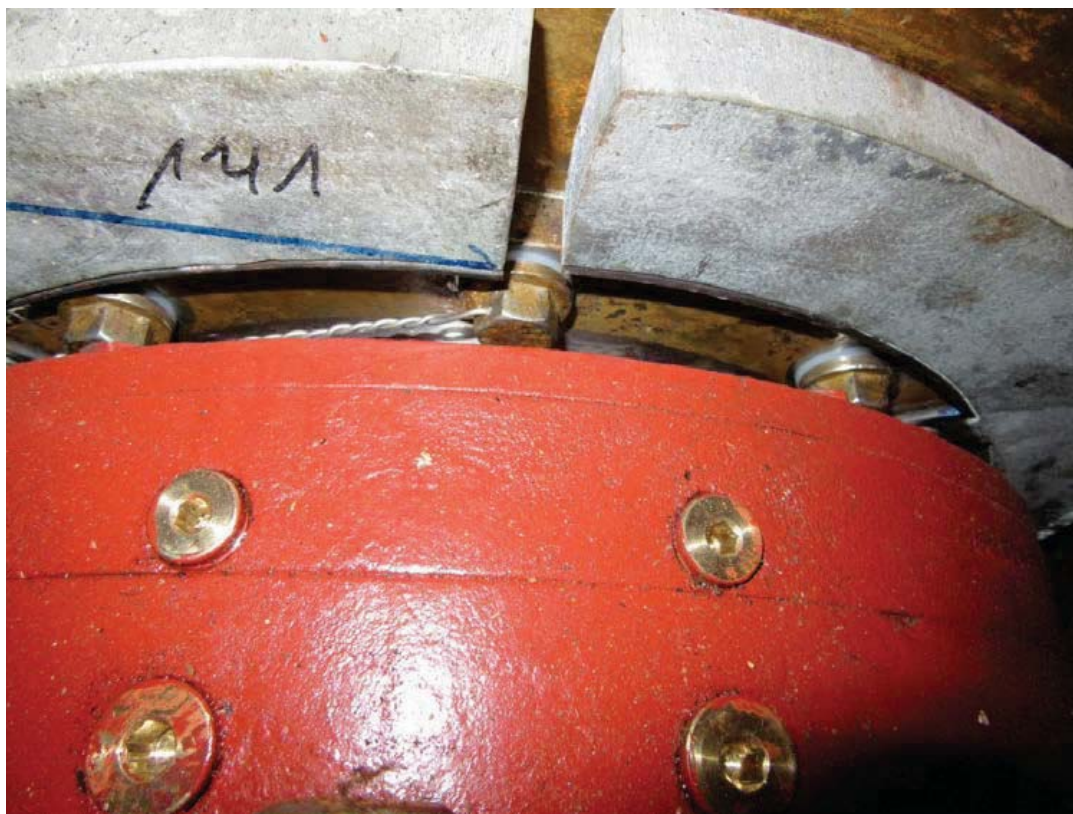
Figur 22. Reparert hylsetetning med sinkanoder

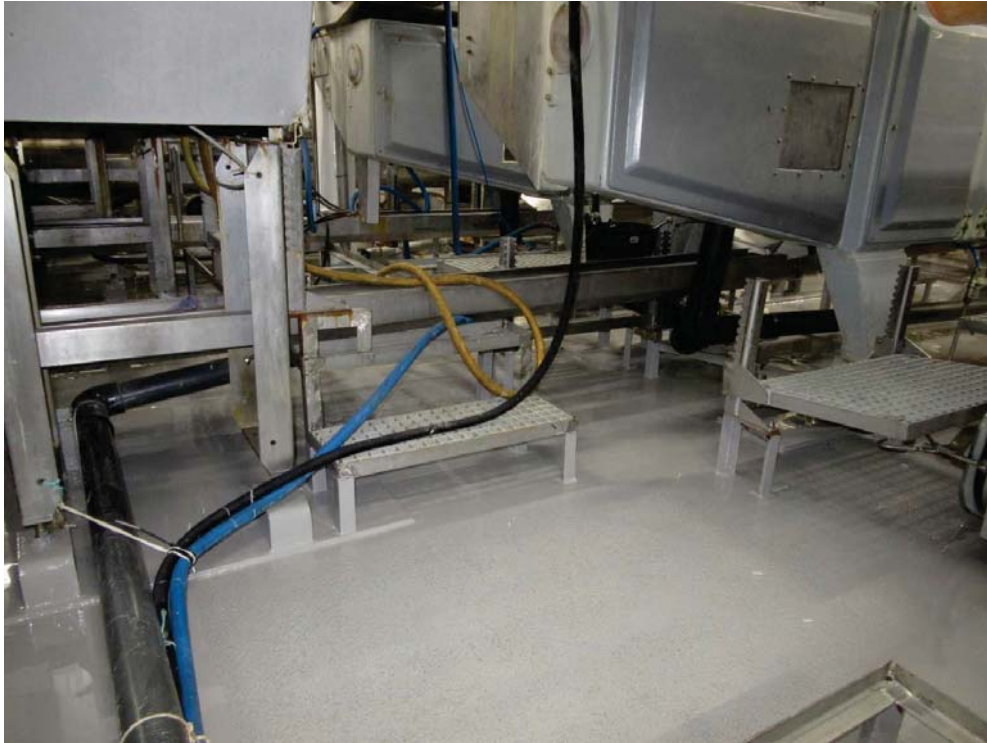
Figur 27. Nymalt fabrikkdekk i karbonstål med malte rustfrie bein og festeplater

- Maling påføres oppover rustfrie bein i 20 - 30 cm høyde fra dekket, det vil si minimum 2 cm over høyeste vannivå. Selv om ikke beinet er neddykket i sjøvann til enhver tid har det fortsatt en ledende saltholdig overflatefilm nær vannoverflata, se Figur 27.

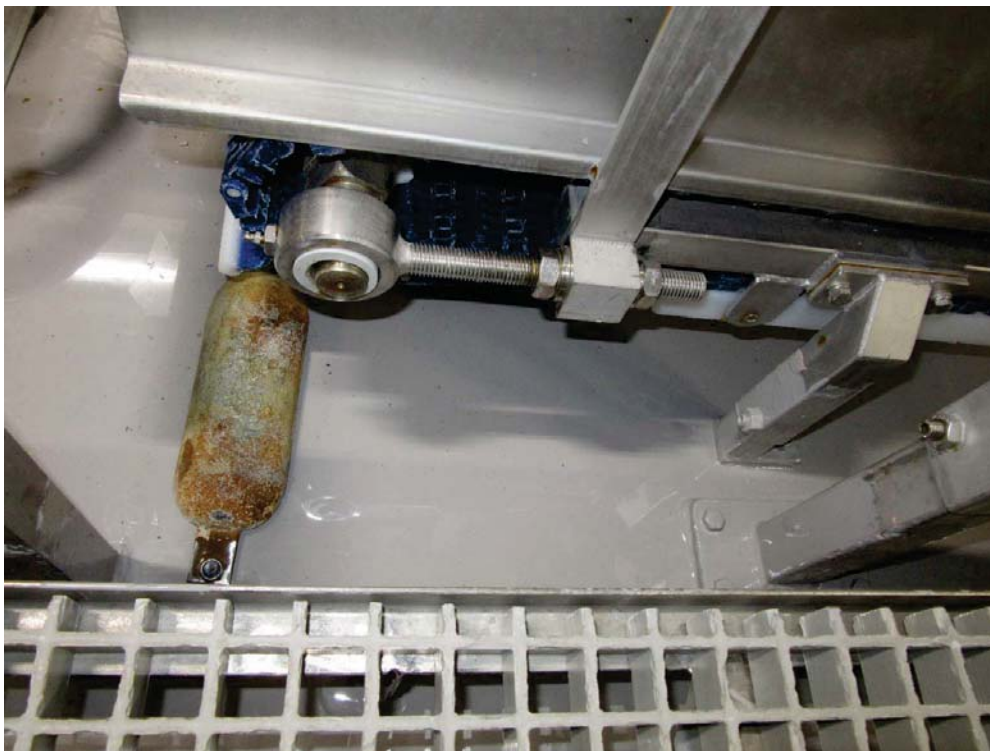
Figur 28. Anode er påmontert dekk. Siden anoden ikke er fullstendig neddykket, kan rekkevidden til anoden være begrenset på grunn av en tynn vannfilm

- For å motvirke galvanisk korrosjon kan anoder monteres helt ned i dekket, samt i lensebrønner og lenserenner, se Figur 28. Siden anodene ikke er fullstendig neddykket, er det verdt å merke seg at anodene vil ha begrenset rekkevidde på dekk pga. den tynne vannfilmen, se eksempel i Figur 29.
- Groptæringer (pitting) på karbonståldekket skal repareres jevnlig, og helst så snart slike skader oppdages, se Figur 30.

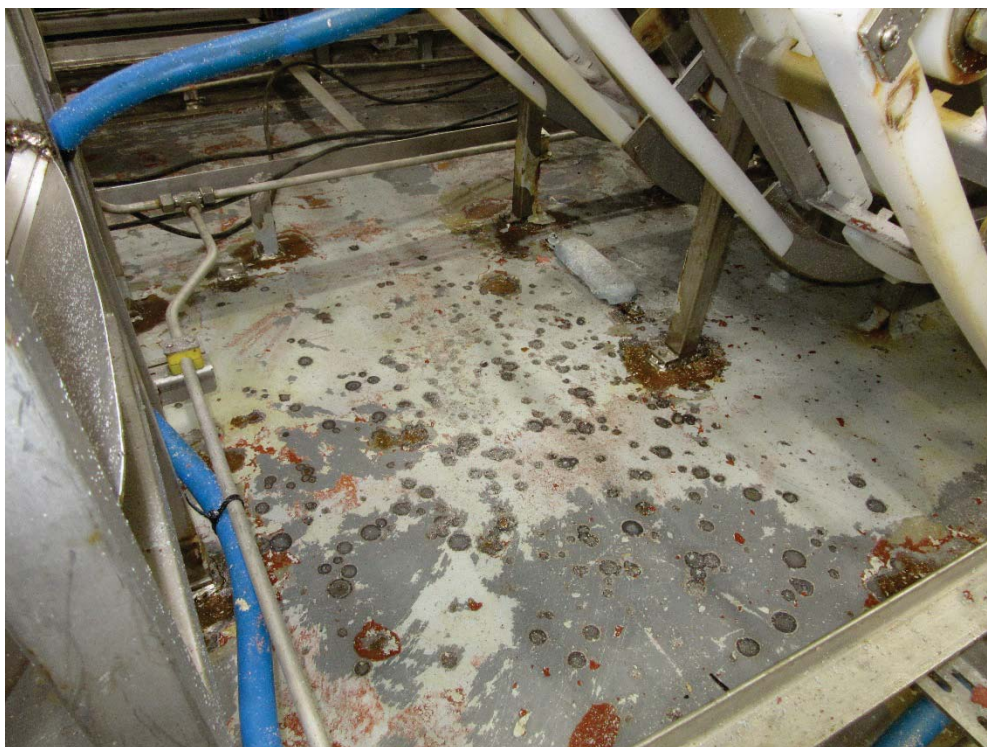
Figur 29. Umalt fabrikkdekk i karbonstål med korrosjonsangrep og anode med begrenset rekkevidde

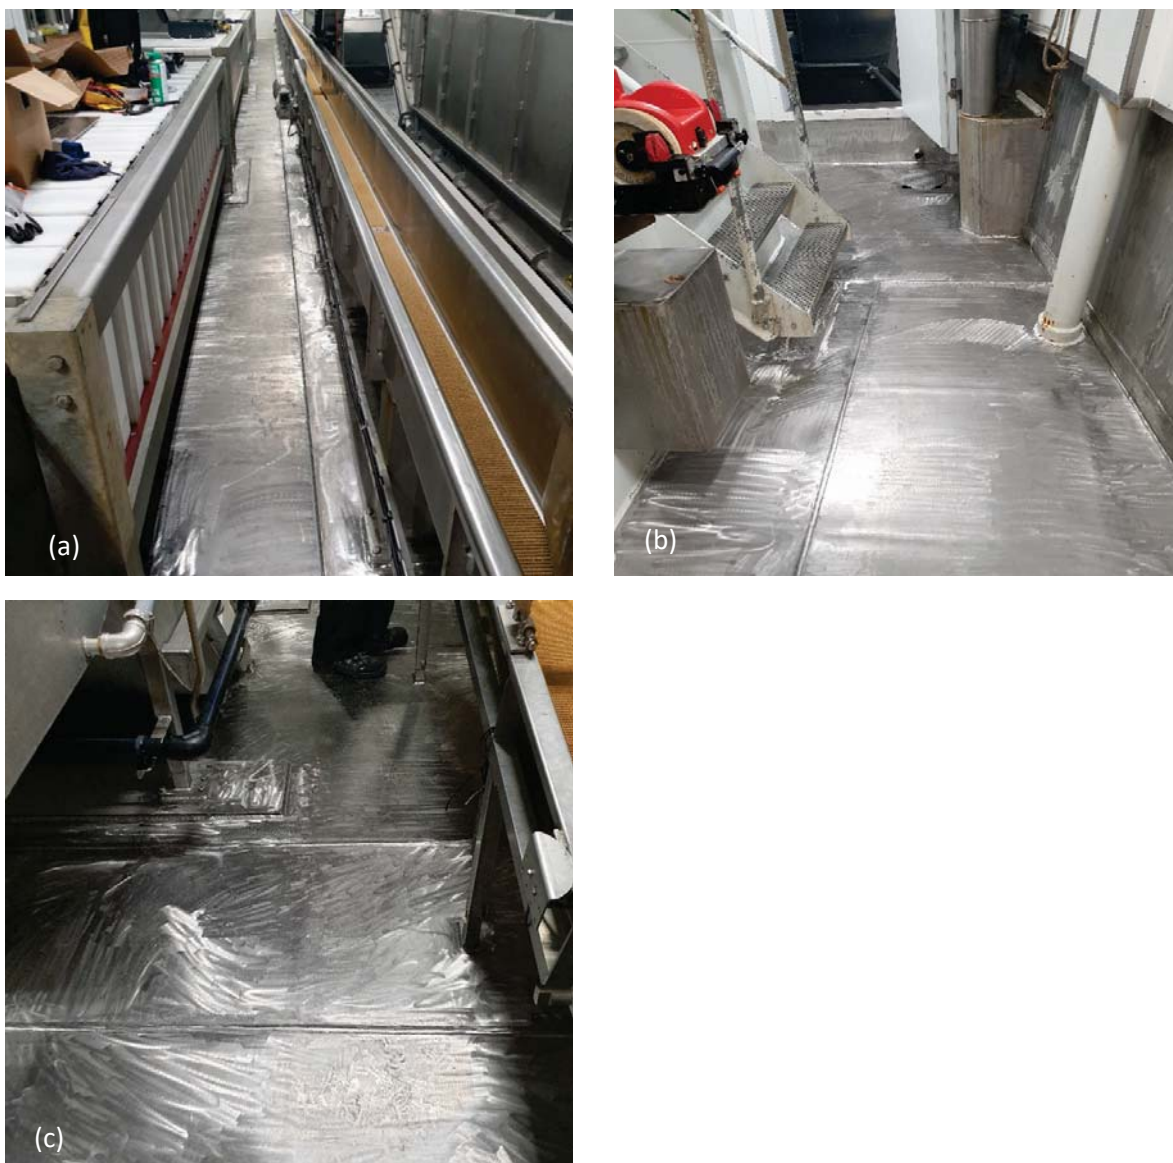
Figur 31. Bildene a)-c) viser rustfritt dekk etter rengjøring og nøytralisering

Rustfrie dekk må rengjøres og syrevaskes årlig for å fjerne misfarging og bygge opp oksidet der dekket har vært utsatt for mekanisk slitasje, se Figur 30. Som bildene i figuren viser, anbefales det også at dekket har en rustfri brystning langs skuteveggen (ca 1 m opp fra dekket) for å unngå galvanisk kontakt med karbonstål i skutesida.
