FHF-prosjekt: 901578

# Korrosjon på fiskefartøy

Dokumentasjon av årsaker og tiltak mot  
korrosjon

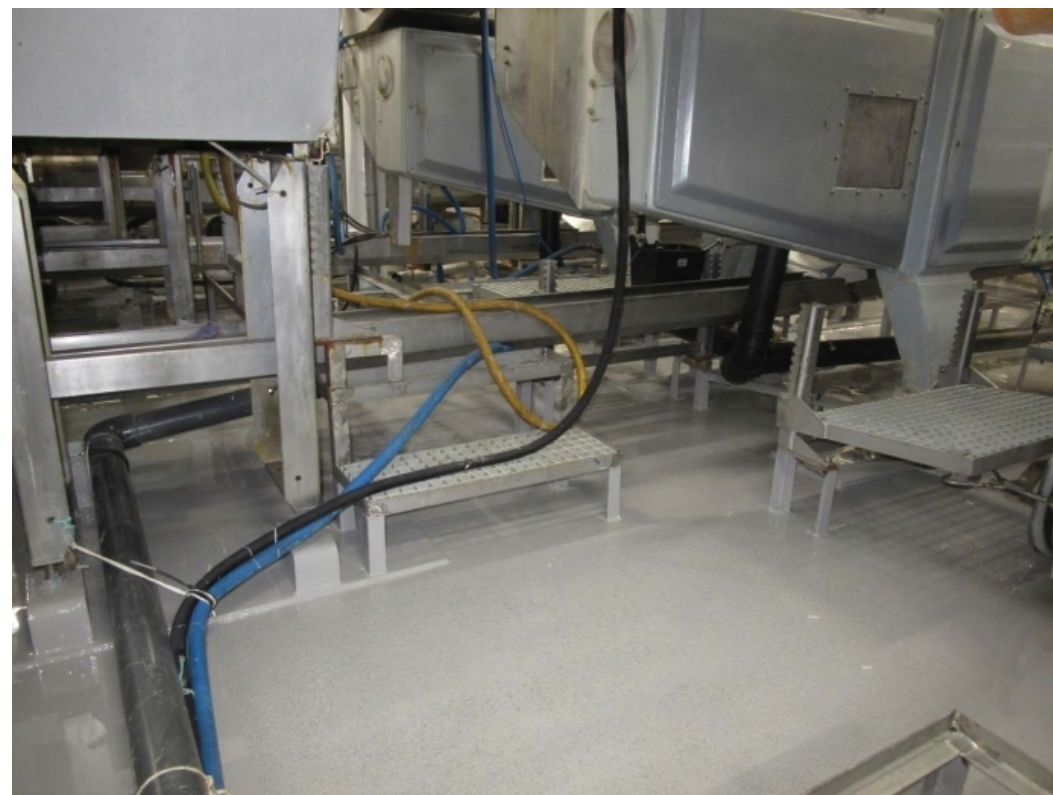
Nymalt fabrikkdekk i karbonstål med malte rustfrie ben og festeplater

- Unngå direkte kontakt mellom karbonstål og rustfritt stål der det er fare for vannansamling
- *Fabrikkdekk i karbonstål* fungerer bra dersom
  - Doblingsplater i karbonstål benyttes
  - Dekket og doblingsplatene males
  - Areal av utstyrsbein i rustfritt stål holdes på et minimum
  - Nedre del av de rustfrie beina (20 – 30 cm) skal også males
  - Monter gjerne anoder ned i dekket der det står vann
- *Fabrikkdekk i rustfritt stål* ser ut til å være en god løsning, ingen korrosjon er observert på MS Geir etter ett år

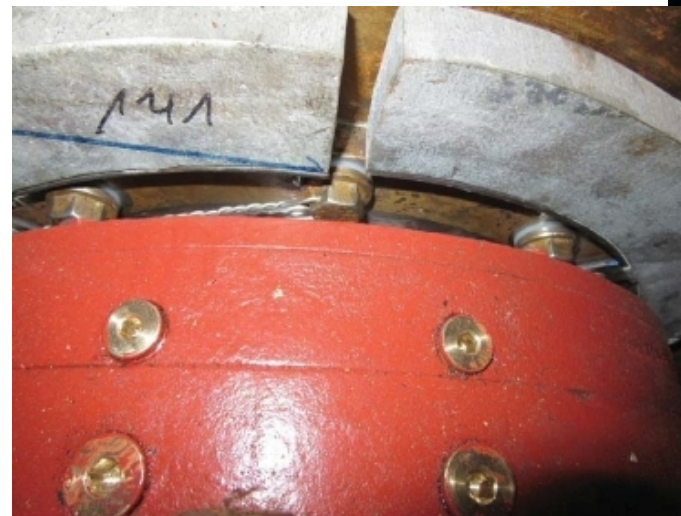
Reparert hylsetetning med sinkanoder

- Monter anoder i områder på båten som er skjermet for katodisk beskyttelse fra påtrykt spenningsanlegg (*sjøkister, moonpool, ror/flap*)
- Påse at anoder er godt fester (helst sveist fast)
- *Bokskjølere* skal ha fire anoder, en på hver flate
- *Ror/flap-mekanismer*
  - Nok anoder er viktig
  - Sørg for elektrisk kontakt mellom anodene og deler av båten som skal beskyttes
- Sinkanoder må benyttes i lukka system (som for *hylsetetninger*), der det er lite vannutskifting
- Der det er god vannutskifting kan også aluminiumanoder benyttes

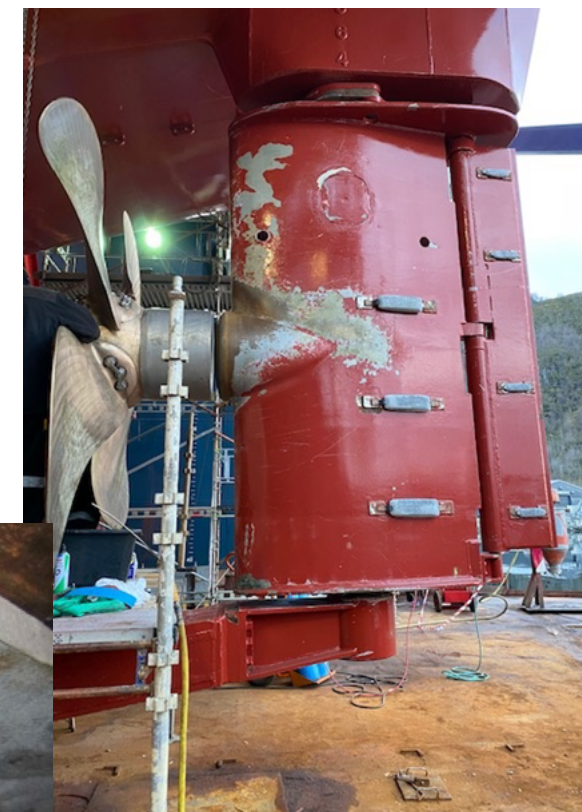
Plassering av anoder på ror
