Rapport fra forsøk

Alternative materialer til plast som er brukt til snurrevadttau og trålmatter

Rapport fra forsøk om bord på MS "Fortuna" og MTr. "Hermes" i 2021

| RAPPORTNR 2021:01360 | PROSJEKTNR 302005947 | VERSJON V1 | DATO 2021-12-03 |

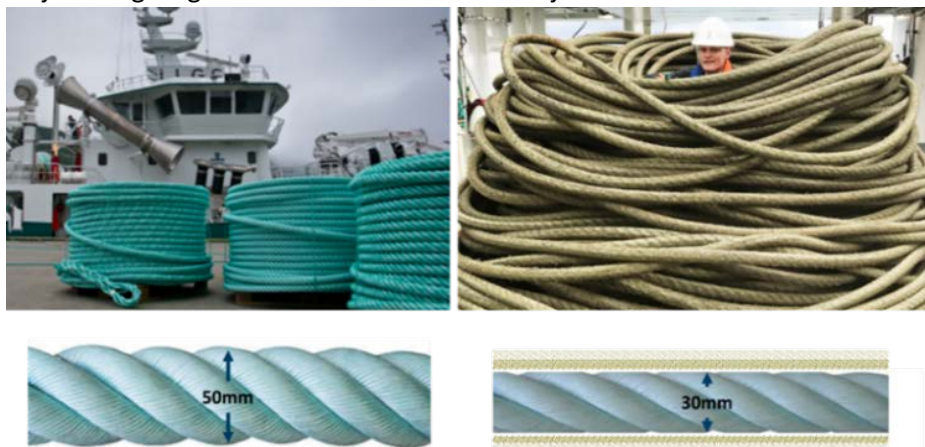
Bilde 1: Nytt snurrevadtou (til venstre) og brukt (kassert) snurrevadtou (til høyre).

Årsaken til at det blir slitasje på særlig snurrevadtouene er at de trekkes etter bunnen (Bilde 1). I snurrevadfisket er det tauene som fisker og fiskerne foretrekker tykkest mulig tau da samleeffekten er størst for tykke tau, samt at jo tykkere tauet er, dess mindre setter det seg fast i alt mulig småpjesk (fester av ulik karakter på havbunnen). En kan si at havbunnen fungerer som et slipepapir på snurrevadtouene (Bilde 2). Dersom det bare er leire på bunnen slipes tauene med fint sandpapir, men er det steinbunn, derimot, slipes tauene med grovt sandpapir. Slitasjen på snurrevadnota er mye mindre enn den vi får på tauene. Det er skjørtet og vingene som får den største slitasjen når nota hales fremover.

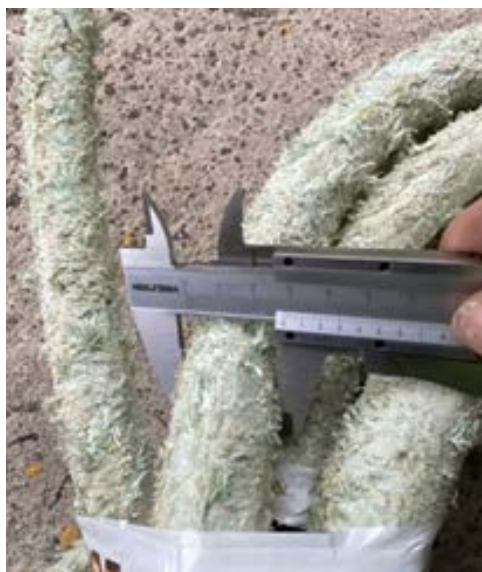
Bilde 2: Tverrsnittmålinger av brukte snurrevadttau fra Båtsfjord (Bilde: Jørgen Vollstad, SINTEF Ocean, 2020).

Målinger av slitasje på snurrevadttau gjennomført av Jørgen Vollstad (SINTEF Ocean) i 2020 viser målinger fra tre fartøy mellom 27 og 34 meter (Tabell 1; fartøy A, B og C). Målinger fra fartøy A er tatt midt i den utrangerte kveilen, på fartøy B er den tatt hvor tauarmen var på sitt tynneste, mens målinger fra fartøy C er tatt midt på armen. Når et snurrevadttau leveres er tykkelsen større enn oppgitt, fordi tykkelsen går ned med en gang tauene strekkes. Et 40 mm tau leveres som 42-43 mm og vil være 40 mm etter et par hal. De målte tauene har en vekt på 300 kg og 375 kg pr kveil. Det er ingen tvil om at snurrevadttau blir tynnere grunnet slitasje. Usikkerheten er hvor mye tauene strekkes; leverandører oppgir strekket til 3 %, maks 5 %, mens fiskerne gjerne oppgir 6-7 %, maks 10 %. Tabell 1 viser hvor mye mikroplast som avgis pr kveil uten at det beregnes strekk; tabell 2 viser hvor mye mikroplasttallene går ned når en tar høyde for strekk i tauene på 3-10 %. Ifølge skipper på fartøy A opererer de med 15 kveiler, og tauet ble brukt rundt 600 hal før det ble byttet ut. Dersom tap pr kveil (uten strekk) er 51,3 kg, vil totalt svinn på fartøyet ligge på 769,5 kg. Delt på antall hal vil anslått mengde mikroplast fra tauene til båt A være omtrent 1,28 kg pr hal.

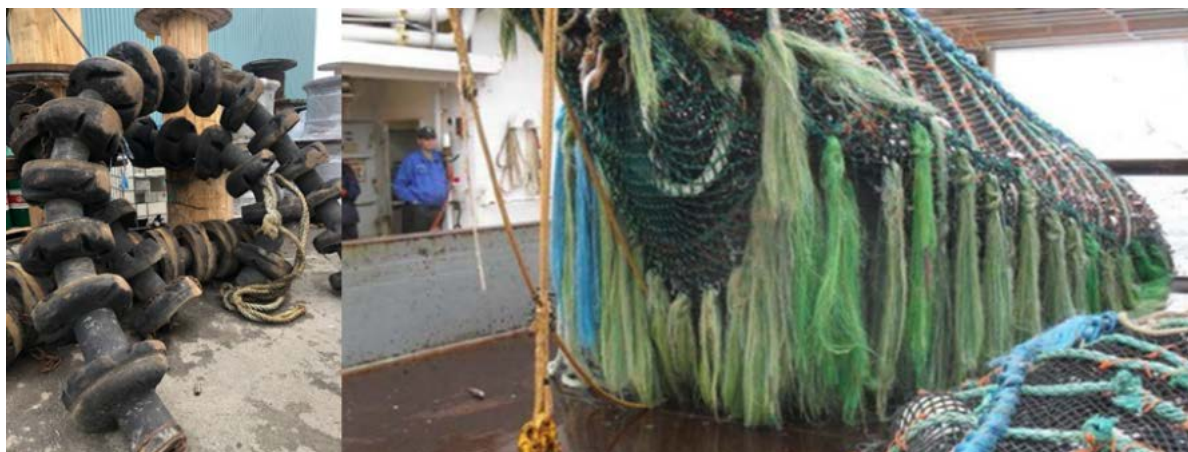
Bilde 3: Trålgear og slitematte med synlige slitasjetegn.

Trål er definert som et aktivt redskap, og i motsetning til f.eks. teiner og line som er passive redskaper hvor fisken må søke opp redskapet, må trålerne oppsøke fisken. Dette medfører at redskapet dras langs bunnen, og trålen slites mer enn et passivt redskap som ligger stille på bunnen. Bunntråd er et aktivt redskap som primært blir benyttet i havfiske, og fisken fanges gjennom sileprinsippet ved at trålnota blir dratt langs havbunnen. Vannet blir silt ut gjennom maskene på nota og fisken blir igjen i trålposen. Viktige fiskeslag som fanges med bunntråd er torsk, hyse, sei, uer og blåkveite. Bunntråd deles inn i tre hovedkategorier: ottertråd, partråd og bomtråd, hvor førstnevnte er den som nesten utelukkende brukes på norske fartøy. På trålen er det festet på et gear (rockhopper) som gir kontakt med havbunnen, mens kuler på øverste del av trålnoten bidrar til oppdrift. Fremme på hver side av bunntrålen holder to tråldører trålen åpen horisontalt. Tråldørene er koblet til fartøyet med wire, og med sveiper fra dørene og bak til selve trålen. Sekken bakerst på trålen er nær bunnen, så dermed er både tråldørene, sveipene, gearet og sekken i kontakt med havbunnen mens trålingen pågår (Bilde 3).

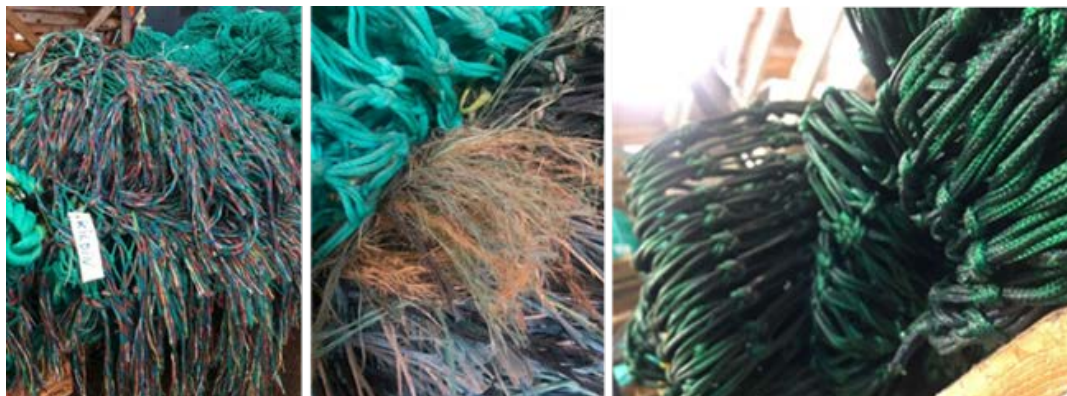
Bilde 4: Bilde av en ny (til venstre) og en slitt (i midten) labbetuss. Slitematte av impregnert nylonnett (til høyre).

Levetid på en labbetuss varierer (Bilde 4). Enkelte leverandører lager labbetussen i to små (4,5-5,5 m) i stedet for en lang (10 m) del. Som nevnt ovenfor er sopp og stein/berg den bunntypen som sliter mest på trålen. Dette gjelder også labbetuss. Under ekstrem dårlig bunn kan labbetussen være nedslitt etter bare noen døgnns tauing, og det må legges i ny labbetusstråd. I andre tilfeller varer labbetussen like lenge som selve trålen, men det må likevel i de aller fleste tilfeller legges i ny labbetusstråd før den tid. Tre leverandører som ble spurt om levetid på labbetuss oppga den til ca. 6 måneder, og da må hele labbetussen byttes. Det er viktig å presisere at levetiden ovenfor i dette avsnittet kun omhandler fiske etter hvitfisk; når en kommer til reketråling oppgir både leverandører og fiskere at de anslår en fordobling av levetiden. Dette skyldes at ved reketråling taues det mest på leirbunn. Leirbunn er som nevnt den mest skånsomme bunntypen for tråling med tanke på slitasje. Hvitfisktrålere tråler hele døgnet, og det er vanlig med 3-4 tauinger i døgnet hvor trålen kus tas opp for å tømmes. Effektiv tauetid blir da ca. 18 timer i døgnet. Ved et godt fiske kan tauetiden gå helt ned til 0,5 time per hal.

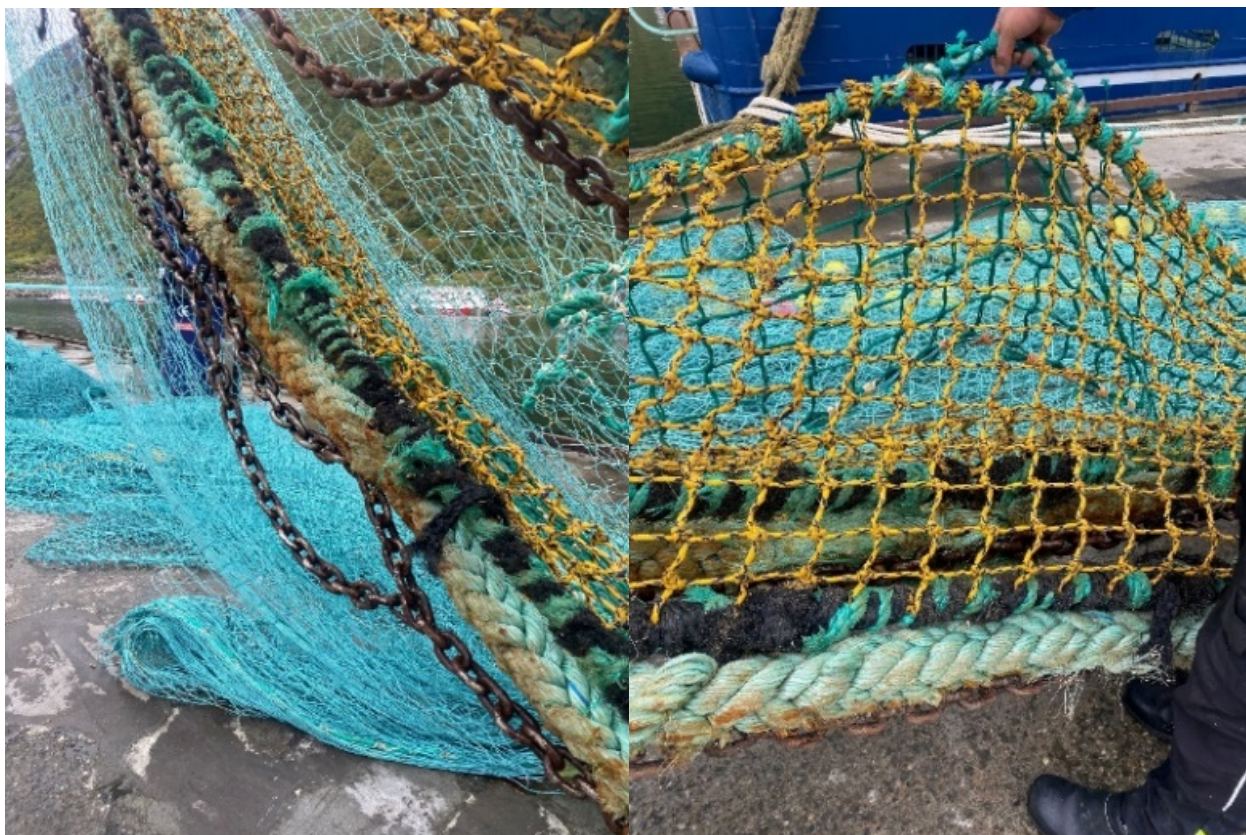
Bilde 6. Nederst på skjørtet henger kjettingen som holder nota på bunnen, og ovenfor kjettingen er sabben (tykk grønn fletta trosse). Sabben soper langs bunnen når nota dras frem, og skal forhindre at skjørtet og nota rives dersom skjørtet huker seg fast i noe på bunnen.

Sabben på bilde 6 viser tydelig tegn til slitasje. Dette skjørtet var likevel lite brukt og ble brukt mye lenger før sabben måtte bli byttet ut.

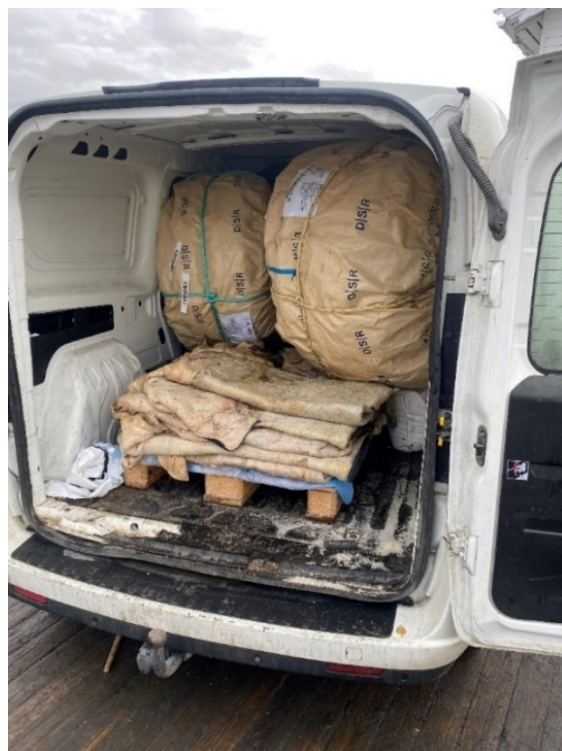
Bilde 7. Kuskinn, saltet og brettet på palle (Bilde: Jørgen Vollstad).

Kuskinn ble kjøpt fra Nortura sitt anlegg på Andslimoen i Målselv (bilde 7). Norsk kuskinn er svært populært i bilindustrien hvor skinnene brukes på setene i dyre biler. Grunnen til denne populariteten er at det er forbudt med piggråd i norsk landbruk. Norske kuskinn har dermed en stor fordel sammenlignet med skinn fra land hvor piggråd ikke er forbudt, da skinnen forblir helt og uten hull eller skader.

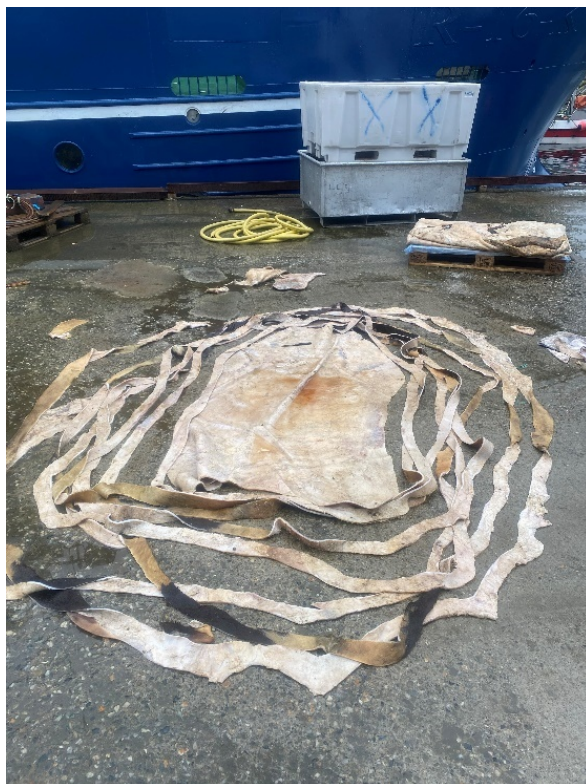
Bilde 8. Skinnene strimles opp før de surres rundt sabben (Bilde: Jørgen Vollstad).

Kuskinnene ble strimlet opp for å kunne surre de rundt sabben (Bilde 8 og 9). De ble delt opp i lengder på 3-4 meter og endene på hver del ble tredd inn i kordelene på sabben slik at de ble låst. Strimlene ble surret med hårene ut og det ble tatt et halvstikk for hver halvmetre slik at ikke mye av sabben skulle blottlegges dersom strimlene ble slitt av.

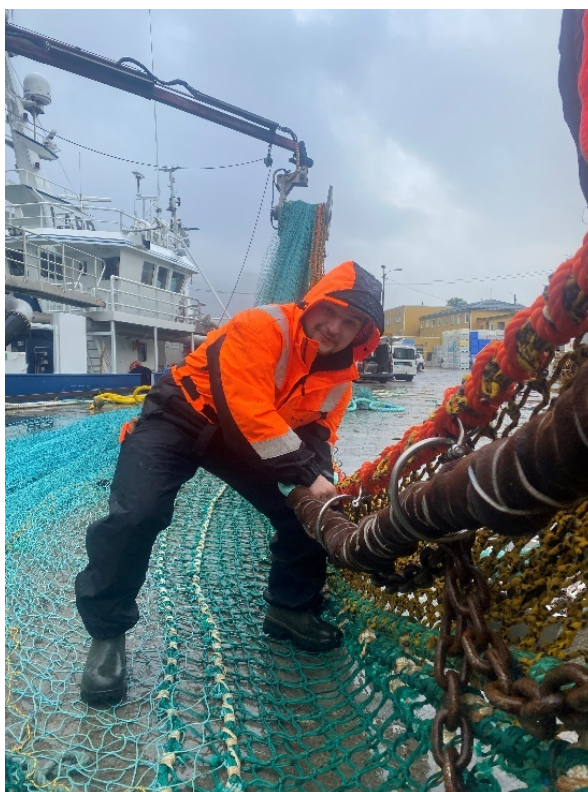
Bilde 9. Kuskinn surres rundt sabben av Simon Eliseussen (Bilde: Jørgen Vollstad).

Kuskinnene ble surret rundt sabben på styrbord side av nota, med starten nederst i rundingen (midten). Det ble surret 6 meter med kuskinn, deretter 2 meter hvor sabben lå åpen som kontrollområde, deretter nye 6 meter med kuskinn. Det ble 3 seksjoner kuskinn på styrbord side til sammen.

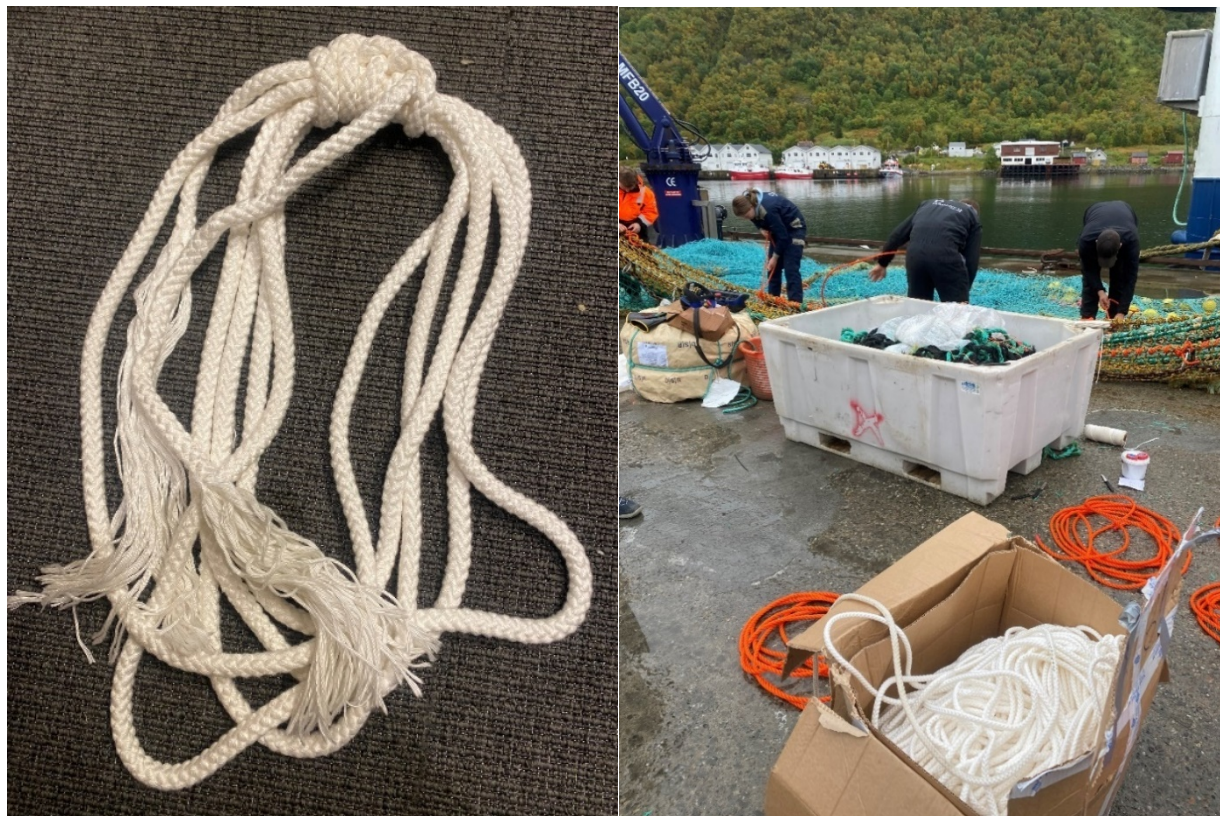
Bilde 10. Trefibertauet ligger i esken mens mannskapet på MS "Fortuna" klargjør skjørtet slik at trefibertauet kan bolses på (Bilde: Jørgen Vollstad).

Trefibertauet som ble brukt på "Fortuna" ble surret rundt sabben på babord side (Bilde 10 og 11). Det er 10 mm flettet tau som er laget av rester av trevareproduksjon. Det minner om vanlig flettet nylontau, men når en begynner å åpne kordelene og frynse disse opp merkes det at det ikke er syntetisk da de individuelle fibre er svakere enn syntetiske fibre. Dette trefibertauet er laget spesielt til dette formålet av Norsk Fletteri AS og skal være basert på 100% naturlige råvarer fra treproduksjon og naturlig bleket uten kjemikalier. Denne blekeprosessen vil ikke være nødvendig til bruk i fiskeredskap, noe som vil kunne kutte kostnaden og muligens noe energiforbruk. For hver 40 cm ble det tatt et innstikk samt at det også ble slått halvstikk på trefibertauet slik at ikke mye tau skulle gå tapt om tauet ble avslitt.

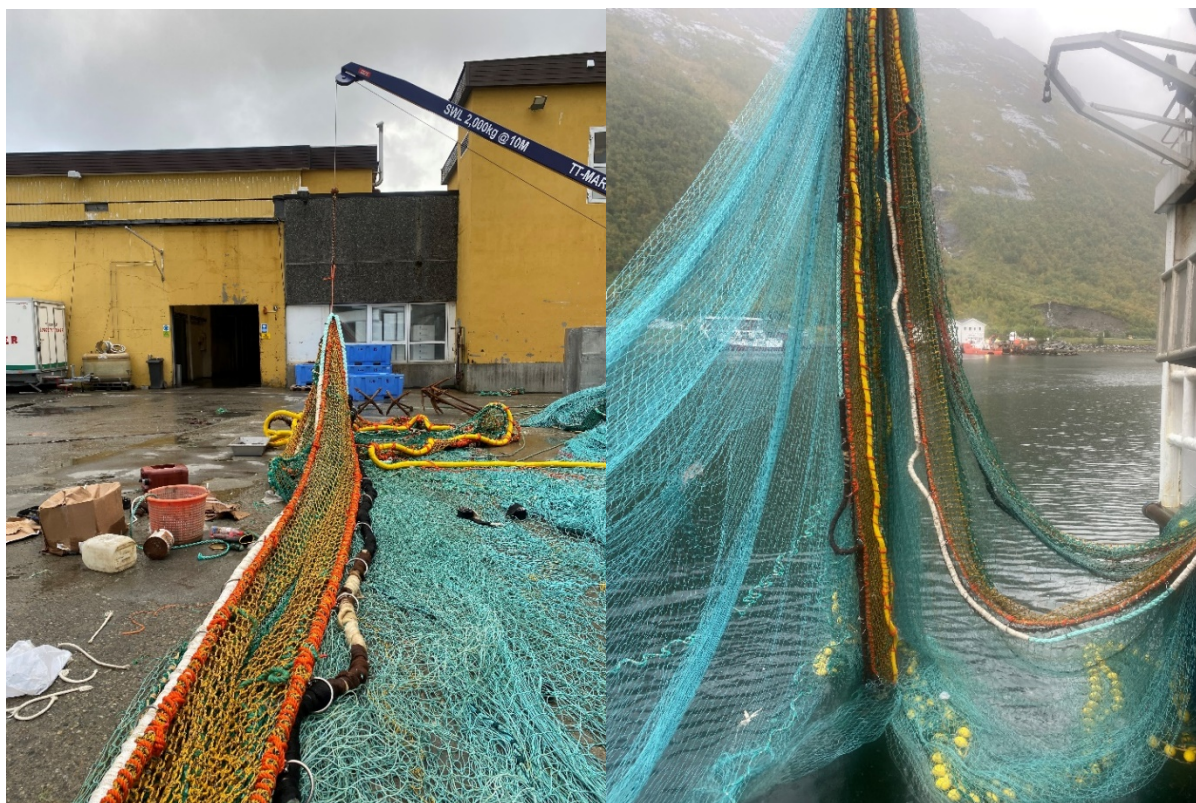
Bilde 11. Sabben er ferdig bolses med trefibertau til venstre på første bildet og kuskinn til høyre på første bildet, og motsatt på andre bildet (Bilde: Jørgen Vollstad).

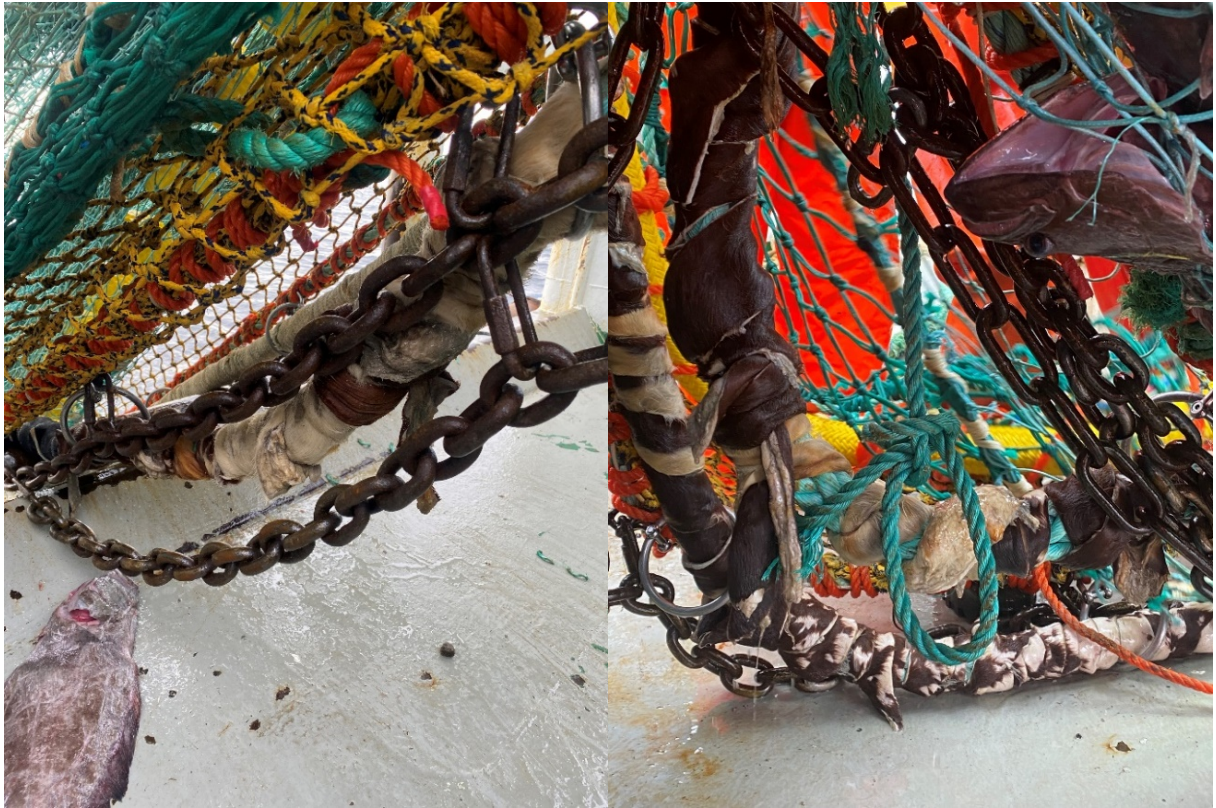
Bilde 13. Etter 4 hal begynner kuskinnnet å miste hår og trefibertauet er enkelte steder slitt av (Bilde: Jørgen Vollstad).

Kuskinn holdt seg forbausende godt, og mye bedre enn trefibertauet (Bilder 12-15). Slitasjen etter 19 hal viste at det fremdeles beskyttet sabben mot slitasje fra havbunnen. Enkelte steder var det likevel slitt av, og det var også tydelig at det burde vært strammet hardere rundt sabben da det forskjøv seg slik at deler av sabben lå åpen. Alt av hår var slitt av etter 19 hal slik at det var bare læret som var igjen. Styrken i materialet synes å være nokså god for denne type slitasje, mens innfestningen og måten det benyttes på vil være sentralt i hvorvidt det er effektivt i bruk mot slitasje av plast.

Det ble allerede etter 4-5 hal ganske tydelig at trefibertauet ikke hadde den ønskelige slitasjestyrken. Det ble som nevnt tatt innstikk for hver 40 cm og slått halvstikk. Allerede etter 4-5 hal ble trefibertauet slitt av enkelte plasser hvor halvstikket var. Når det slås et halvstikk vil dette stikke litt ut og dermed være det stedet som først får slitasje.

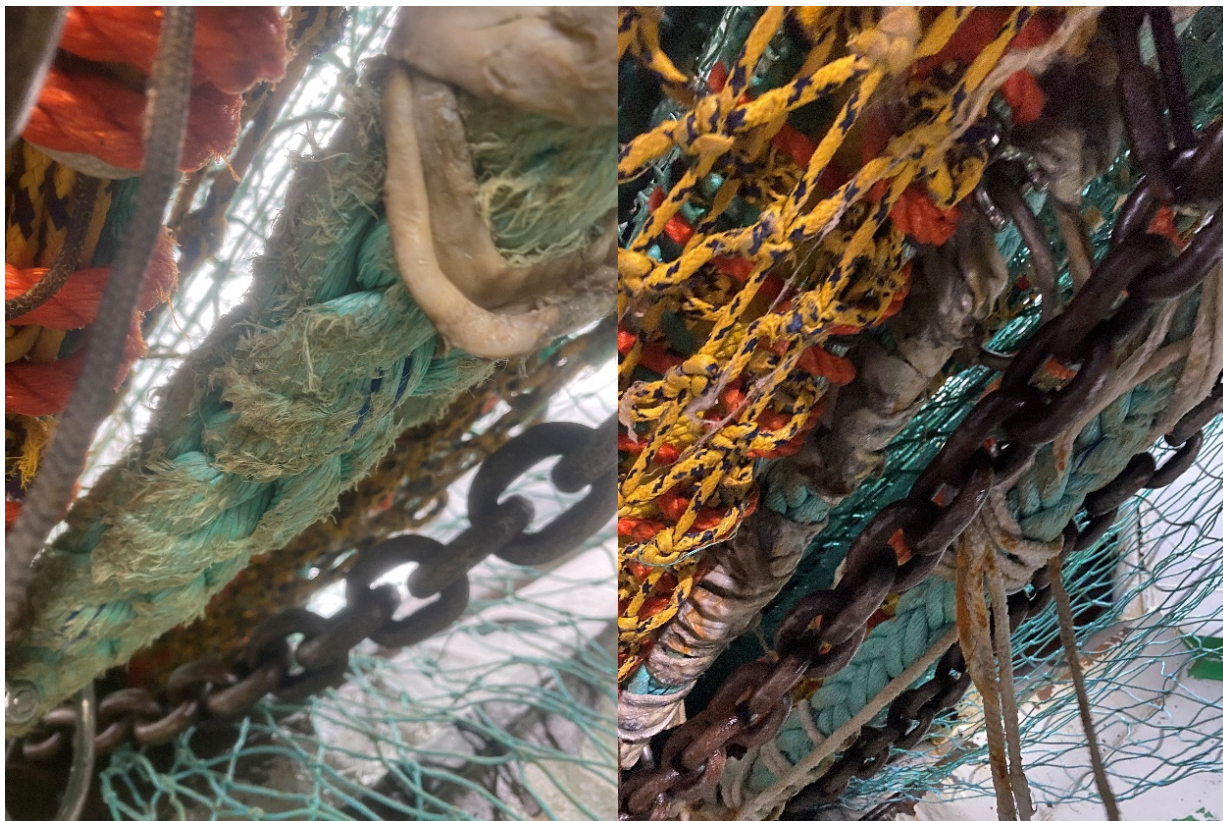
Bilde 15. Etter hal 19 hadde referansestedene tydelig tegn til slitasje. En ser tydelig forskjell på styrken i kusinn og trefibertau. Kusinn holder seg fremdeles ganske bra, mens trefibertau er utslitt (Bilde: Jørgen Vollstad).

Dersom det skal gis en anbefaling hva som er best av kuskinn og trefibertau var det helt klart kuskinn som kom best ut i dette forsøket. Kuskinn ble tidligere brukt som slitematte under tråsekken før nåtidens labbetuss ble brukt. Det må erkjennes at trefibertauet ikke holdt mål som slitetau på sabben. Et flettet tau som er laget av trefiber vurderes til å ikke være egnet for den røffe påkjenningen det vil få når snurrevaden dras fremover langs havbunnen hvor det kan være både stein, fjell og ikke minst sopp som sliter på sabben.

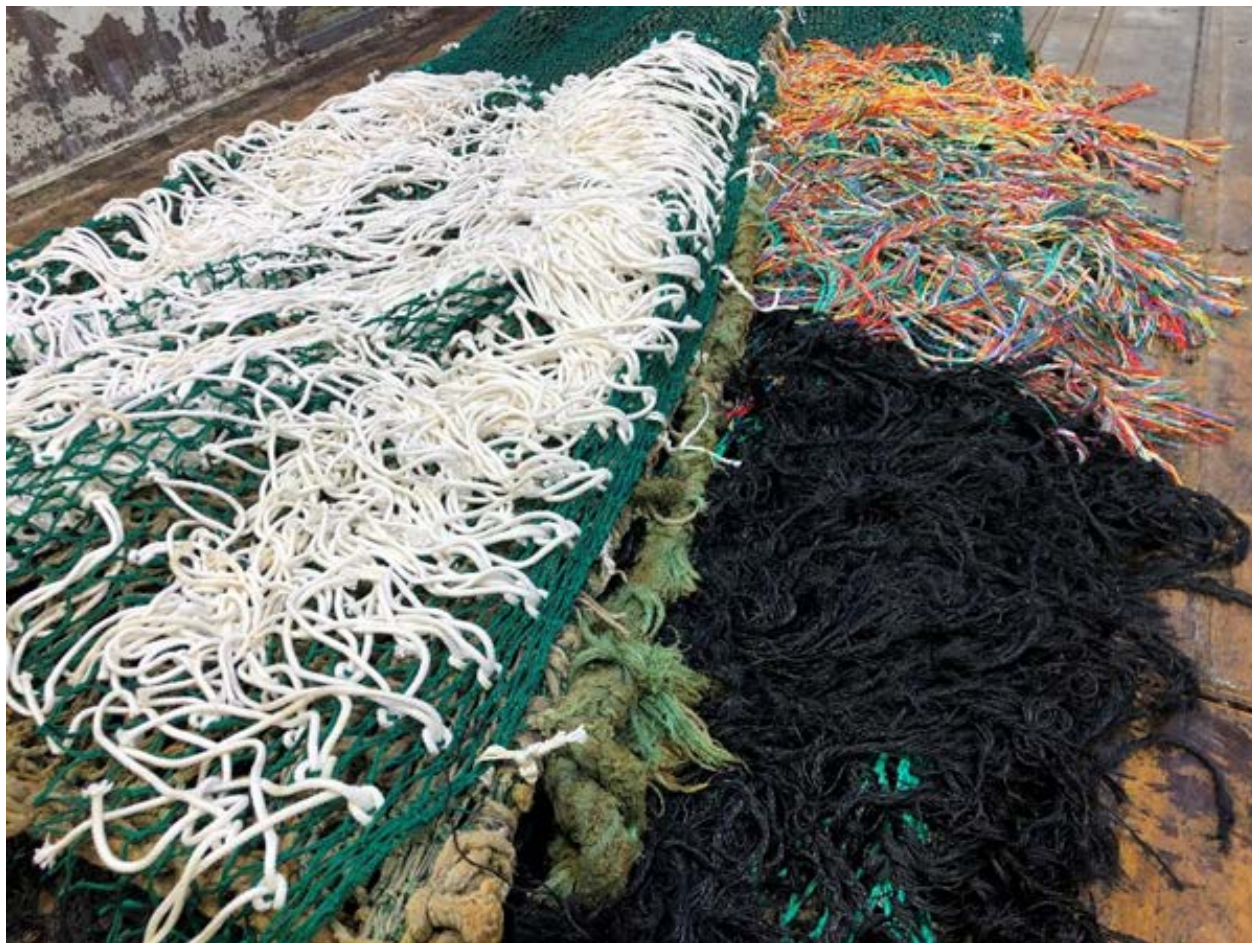
Bilde 17. Labbetuss av trefibertau (hvitt) og vanlig labbetuss laget av polyetyldtau (sort og farget) før forsøkene starter. Labbetuss er en slitematte som beskytter trålsekkene mot riving i bunnen (Bilde: Simon Eliseussen/Jørgen Vollstad).

Trefibertauet som ble brukt på tråleren "Hermes" ble festet på samme måte som ordinær labbetusstråd. Det ble brukt omtrent 1100 meter trefibertau for å lage en komplett labbetuss. Hver lengde av trefibertauet var ca. 1,5 meter og ble tredd slik at det ble dobbelt slik bilde 17 viser. Tråleren "Hermes" fisker med dobbeltrål, det var derfor enkelt å sammenligne trefiberlabbetussen med den ordinære labbetussen. For hvert hal ble begge labbetusser inspisert og tatt bilde av for å følge med på utviklingen av slitasjen.

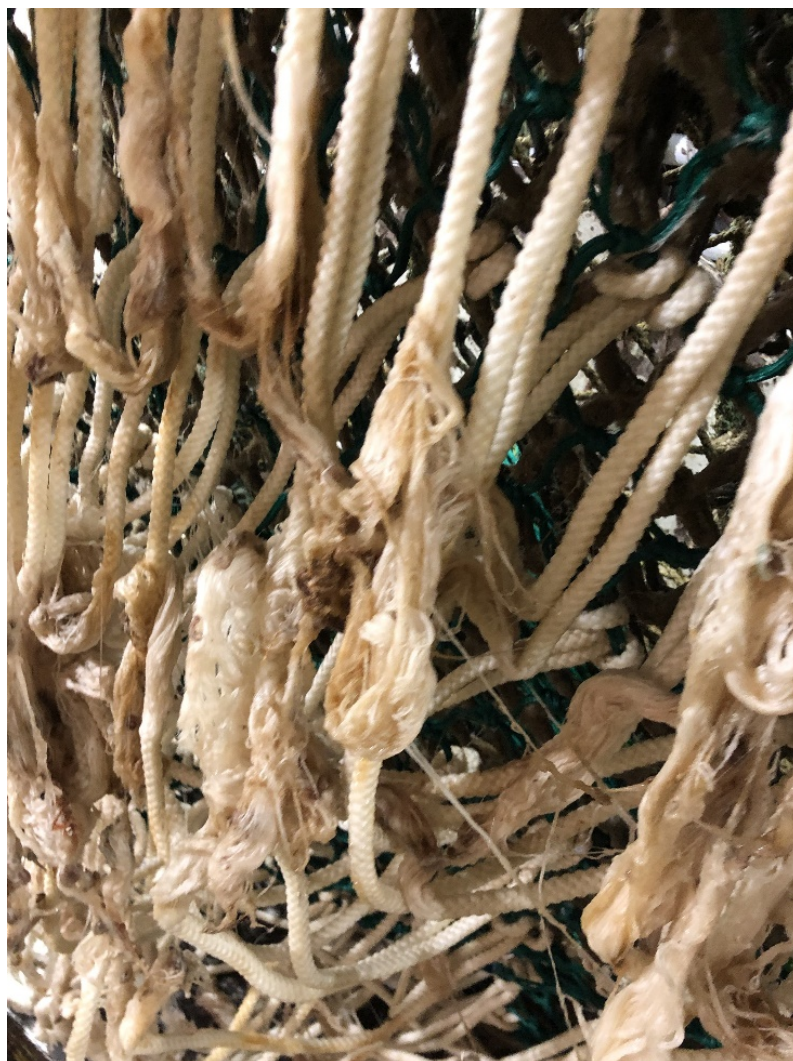
Bilde 18. Endene på trefibertauet er tydelig påvirket etter 3 hal (Bilde: Simon Eliseussen).

Etter det første halet begynte straks trefibertauet å gå opp i flettingen i tauendene. Dette tiltok i de neste halene, og man kunne etter hvert se at tauendene begynte å klumpe seg sammen. Det viser seg videre at trefiberlabbetussen får slitasje primært i tauendene. De fliser seg mer og mer opp, og taper form og etter hvert lengde. Slitasjen på den ordinære labbetussen ser man har en helt annen karakter. Her får fibrene i matta mer jevn slitasje, og begynner etter hvert å tape enkeltfibre til omgivelsene. Noen av de tapte fibrene kommer inn i mottaket sammen med fisken. Rent sammenligningsmessig er det vanskelig å si noe om de to ulike labbetussene, da slitasjen har såpass ulik karakter. Bildene av de to mot slutten av forsøket illustrerer hvordan slitasjen utartet seg på ulik måte (Bilder 18-22).

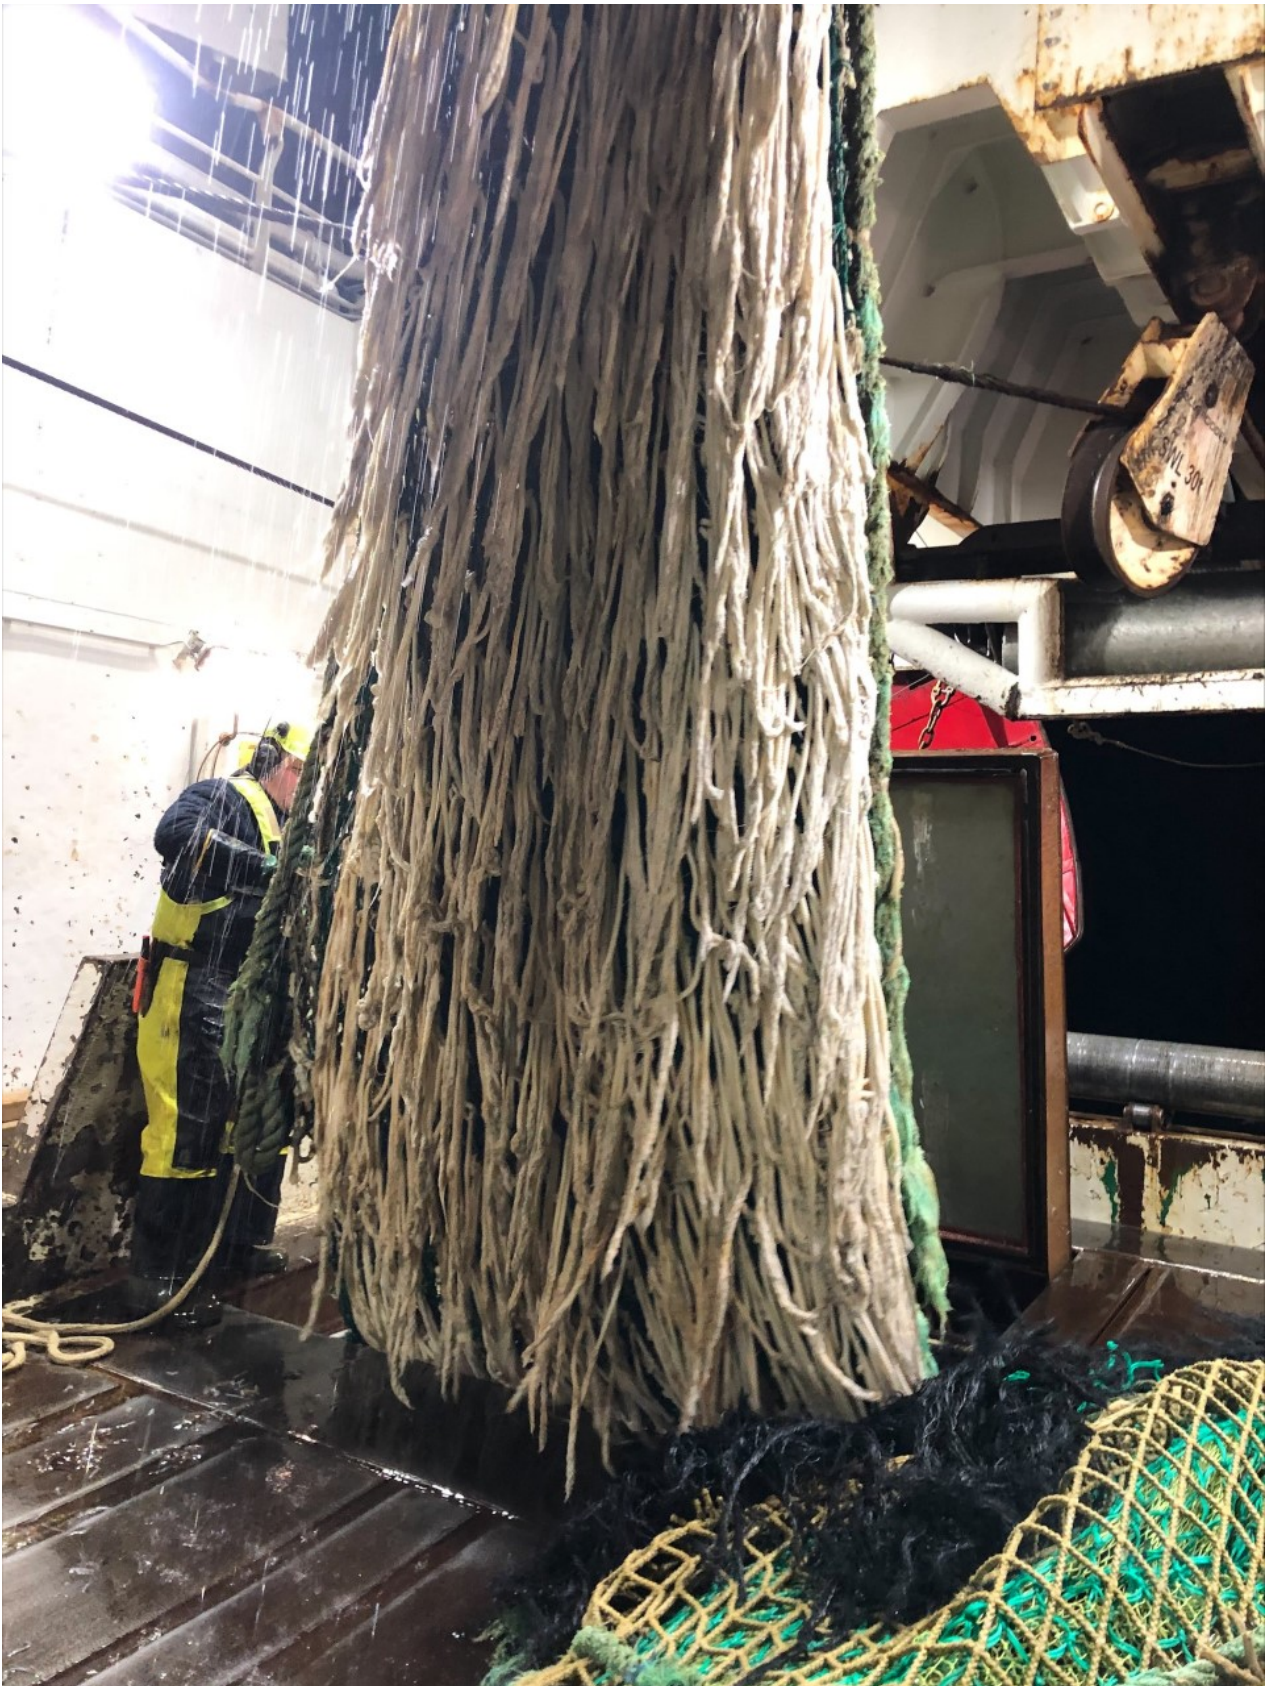
Bilde 19: Labbetuss med trefibertau etter 12 hal (Bilde: Simon Eliseussen).

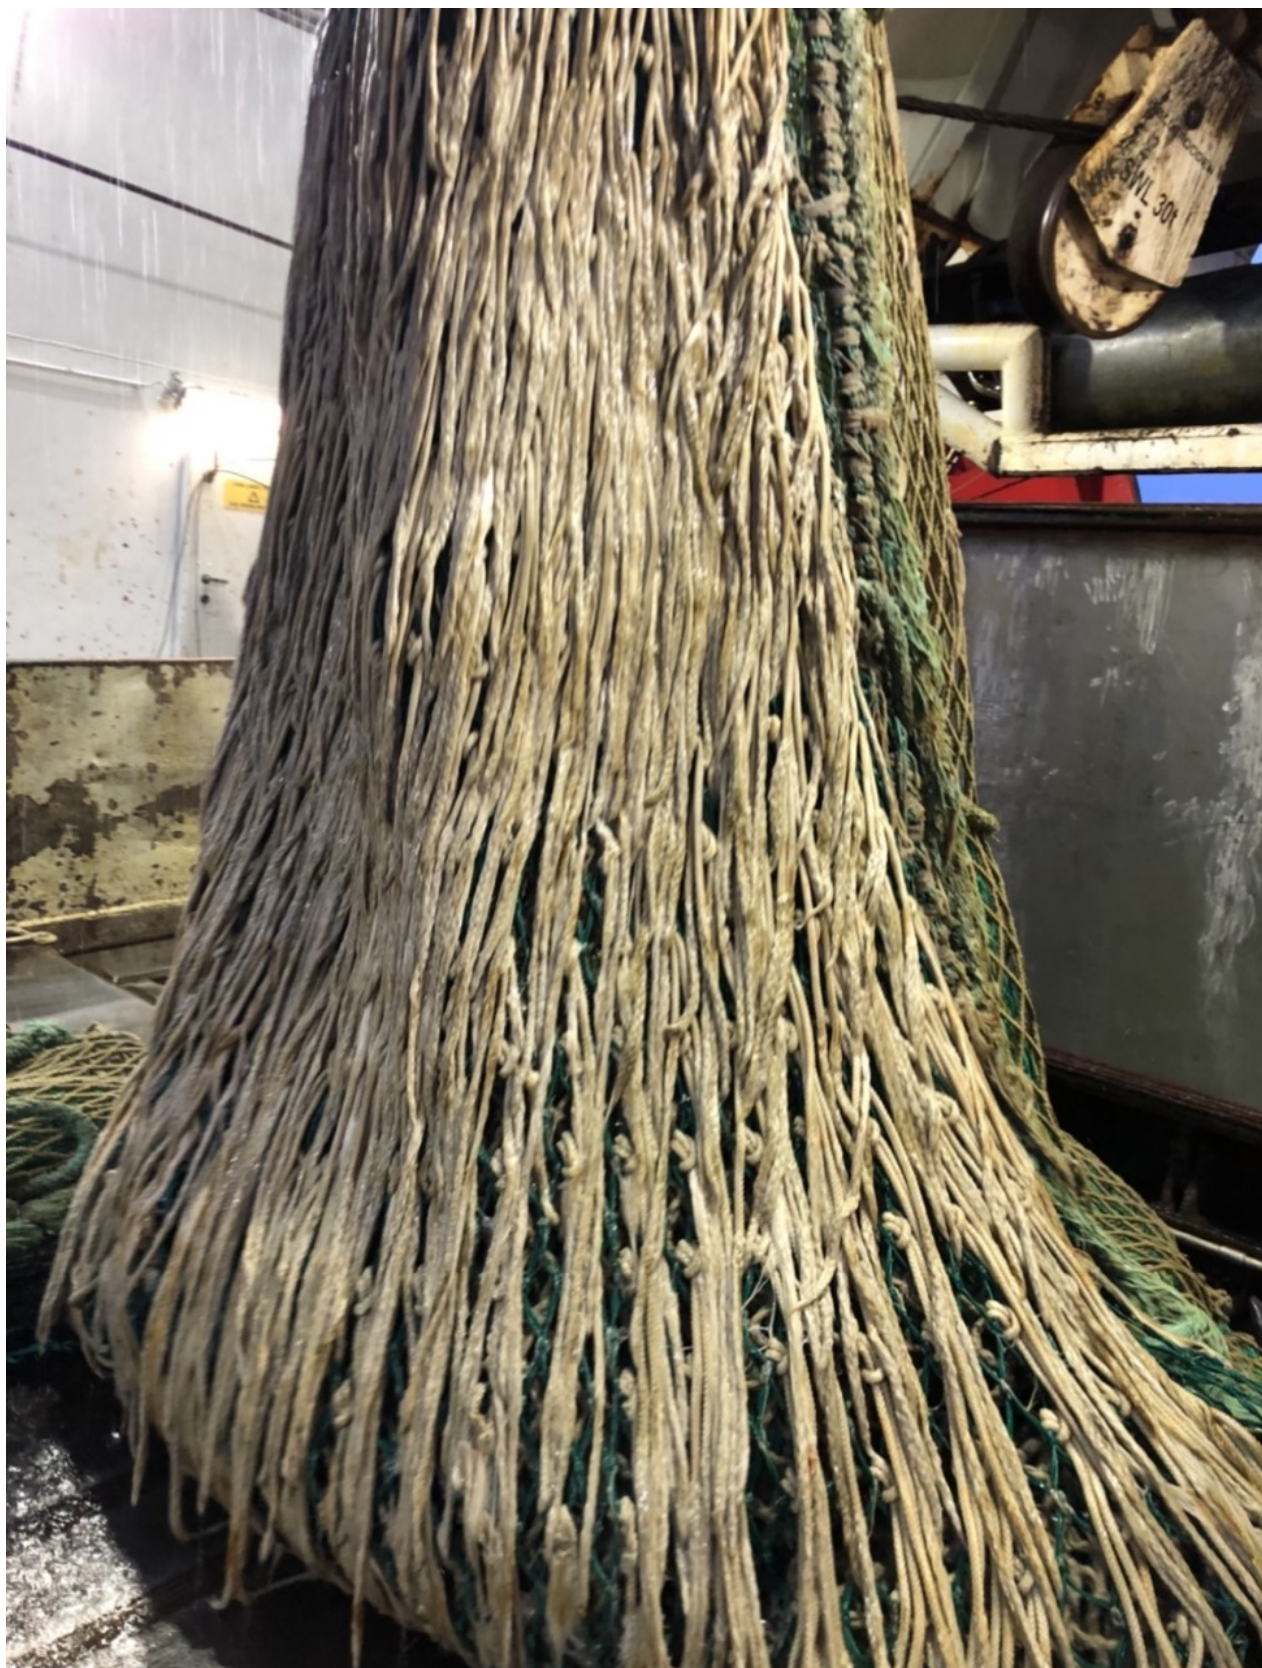
Bilde 20: Labbetuss med trefibertau etter 43 hal (Bilde: Simon Eliseussen).

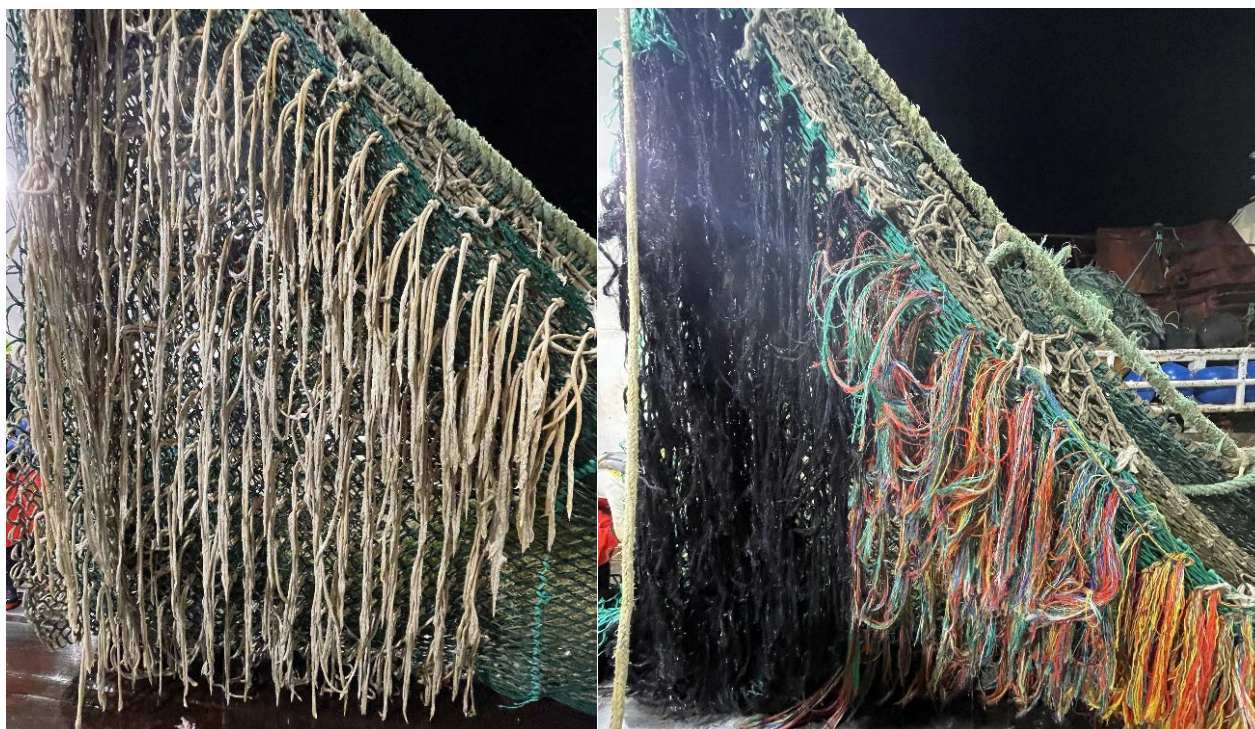
Bilde 21. Trefiberlabbetuss og vanlig labbetuss etter 49 hal (Bilde: Simon Eliseussen).

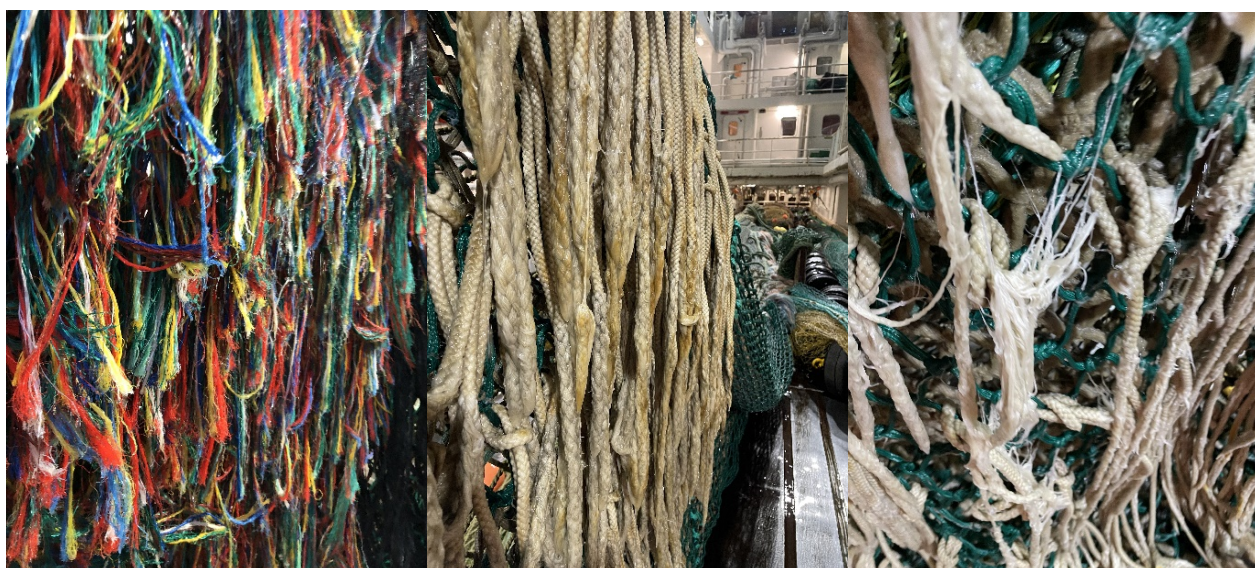
Bilde 22. Nærbilder av labbetussene mot slutten av testserien. Slitasje av ulik karakter (Bilde: Simon Eliseussen).

Et annet sentralt aspekt ved bunnslitasje er bunnsedimentet. Under forsøkene ble det trålt på ulike bunner, men mye på "fin" bunn. Det vil være nødvendig med forsøk der man tester labbetussen på "grov" bunn over tid. Det kan antas at en slik bruk ikke vil påvirke trefibertauet nevneverdig negativt da slitasjen skjer fra tauendene og oppover. En ordinær labbetuss vil få en slik slitasje jevnt over hele labbetussen og tape fibre til omgivelsene.
