Rapport

Målinger på klimatisert tørrfisklager

Prosjekt: #900001 Pilotanlegg for optimal lagring av tørrfisk

EMNEORD:
Tørrfisk
Lagringsbetingelser
Klimatisert lagerVERSJON
02DATO
2013-03-06FORFATTER(E)
Frode Frydenlund
Kristina Norne WidellOPPDRAGSGIVER(E)
FHFOPPDRAGSGIVERS REF.
Frank JakobsenPROSJEKTNR
16X792ANTALL SIDER OG VEDLEGG:
21+ vedlegg

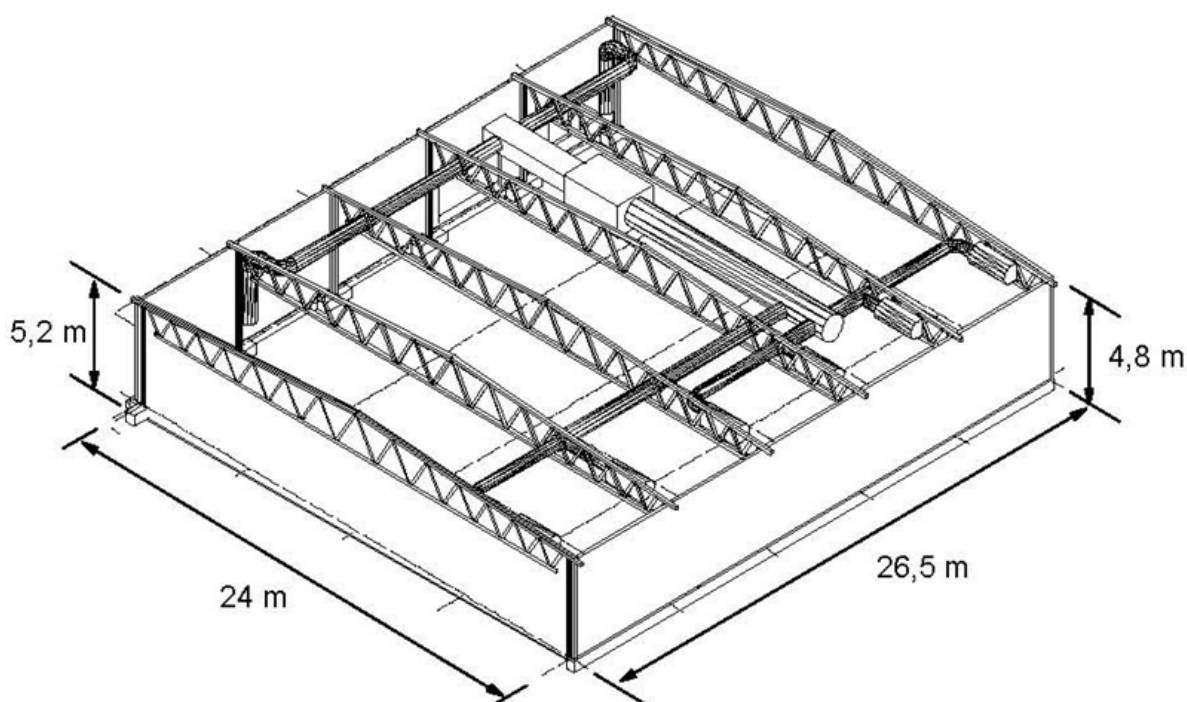
Figur 1 Skisse av lager (inntegnet kanalsystem er ikke installert)

Lagerrommet er skissert i Figur 1. Det ble bygd våren 2008 og er bygd sammen med bedriftens andre bygg på stedet. Lageret har hoveddimensjonene 26,5m x 24m x 5m og har kapasitet til 315 tonn tørrfisk. Tørrfisklasten under målingene var 73-75 tonn (2012-09-12).

Porten til lageret er ikke tett. Den har en betydelig "spalte" øverst (350 cm x 9 cm) der luften slippes ut. Det er målt hastigheter på 0.7 m/s i denne åpningen og det tilsvarer en luftmengde på 800 m³/h. Luften kommer ukontrollert inn via dreneringsåpninger i gulvet. Dette medfører en vedvarende høy belastning på anlegget som hele tiden må klimatisere og fjerne fuktigheten fra den innkommende luften. Ved uteforhold på 12°C / RH 80% tilsvarer dette et fuktilskudd på 70 l/døgn og en merbelastning på 4-5 kW, som kan utgjøre 3600 kWh pr måned.

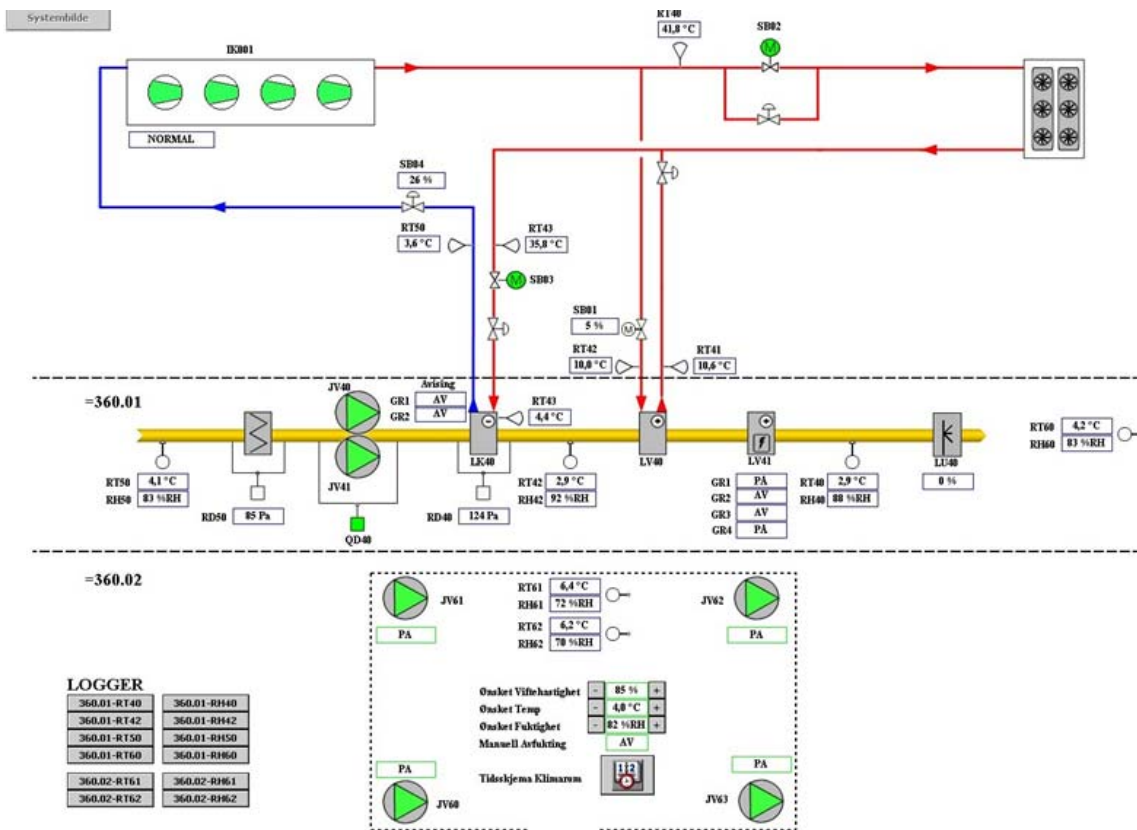
Figur 3 Systemskjema av kulde/klimaanlegg

Målepunktet RT50/RH50 (se Figur 3) i innløpet på klimaanlegget brukes for regulering. For høy temperatur eller fuktighet og for lav temperatur eller fuktighet, gir forskjellig reguleringstiltak. Hvis temperaturen er for lav startes elkolbe for å varme opp luften. Med befukteren kan den relative fuktigheten økes. Hvis temperaturen er for høy økes fordamperytelsen. Temperaturen på fordamperen er satt til 0 °C. Viftene i klimaanlegget er frekvensregulert.

Klimatiseringsanlegget kjøler først ned luften og det tilføres etterpå varme for å regulere til riktig fuktighetsnivå. Anlegget er designet for at kondensatorvarmen fra kuldeanlegget skal utnyttes i klimatiseringsanlegget, og elvarmebatteriet er backup i tilfelle problemer. Kuldeanlegget har en utvendig hjelpekondensator (tørrkjøler) som skal brukes for å dumpe evt. overskuddsvarme. Samspillet mellom disse to kondensatorene fungerer ikke optimalt i dette anlegget. For å få anlegget til å fungere er derfor det ene kondensatorbatteriet koblet ut og en bruker bare den utvendige hjelpekondensatoren. En får da ingen gjenvinning av varmen fra kuldeanlegget og det medfører at elbatteriet brukes hele tiden i klimatiseringsanlegget. Dessverre vil slik bruk av elbatteriet gi uøkonomisk drift. Et 30 kW el-batteri som står på full effekt hele døgnet utgjør 21600 kWh per måned. Slike problemer med parallelle kondensatorbatteri er allment kjent, og dette ble tatt opp på telefonmøter våren 2012 før anlegget var levert. Det må derfor finnes en løsning på dette slik at en kan gjenvinne kondensatorvarmen.
