Smoltoffensiven 2007

Ruth Lillian Kjempenes
region Trøndelag

Hva skal jeg snakke om:

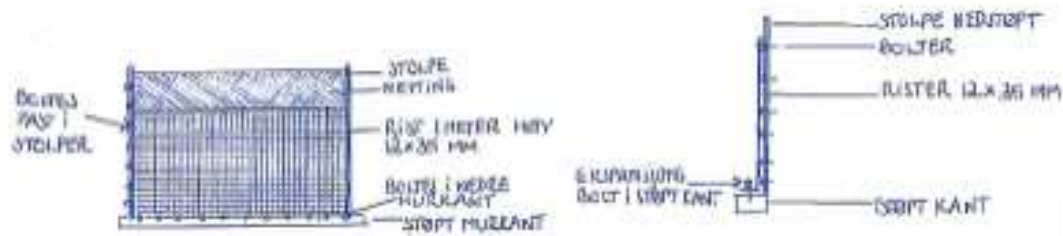
Grønt punkt 1. Gjerde. Gjerde stolper med 2 meters avstand mellom hver stolpe. Stolper er nedstøpt hele veien og i tillegg støpt kant rundt anlegget mot sjøen.

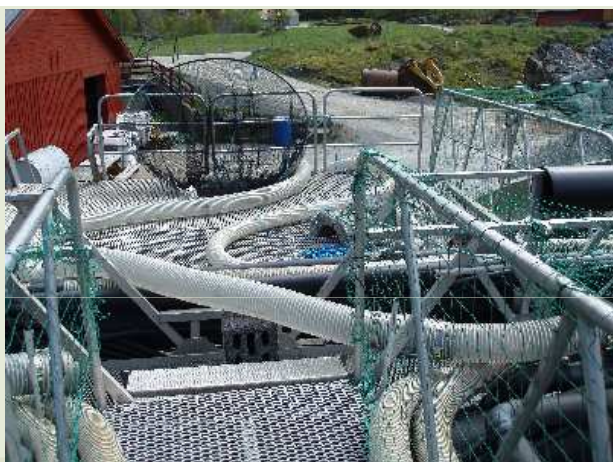
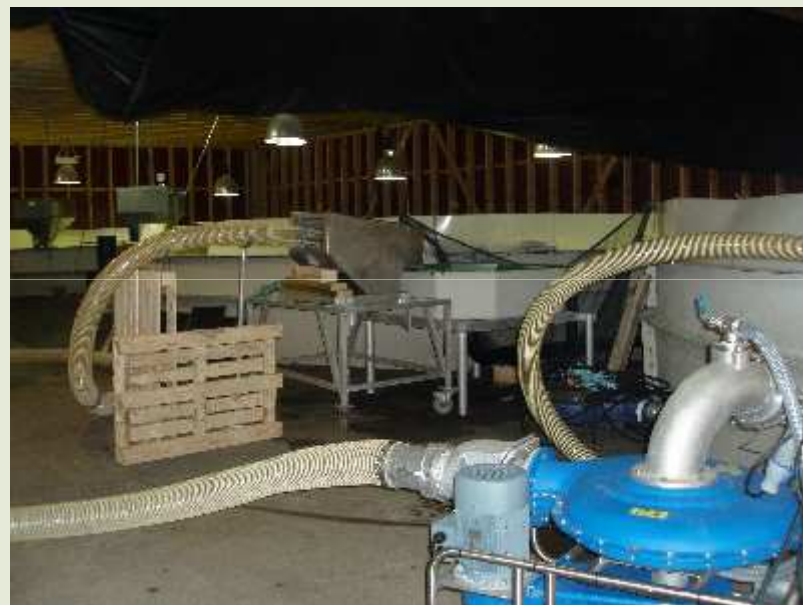
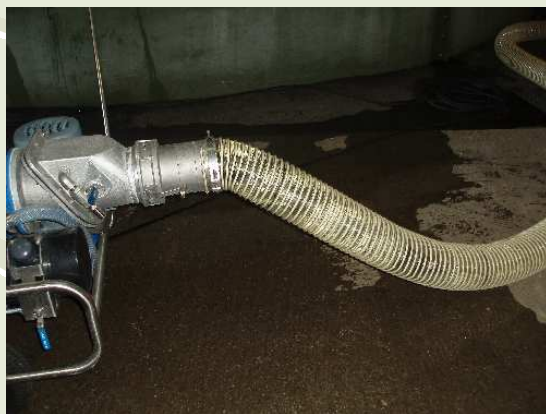
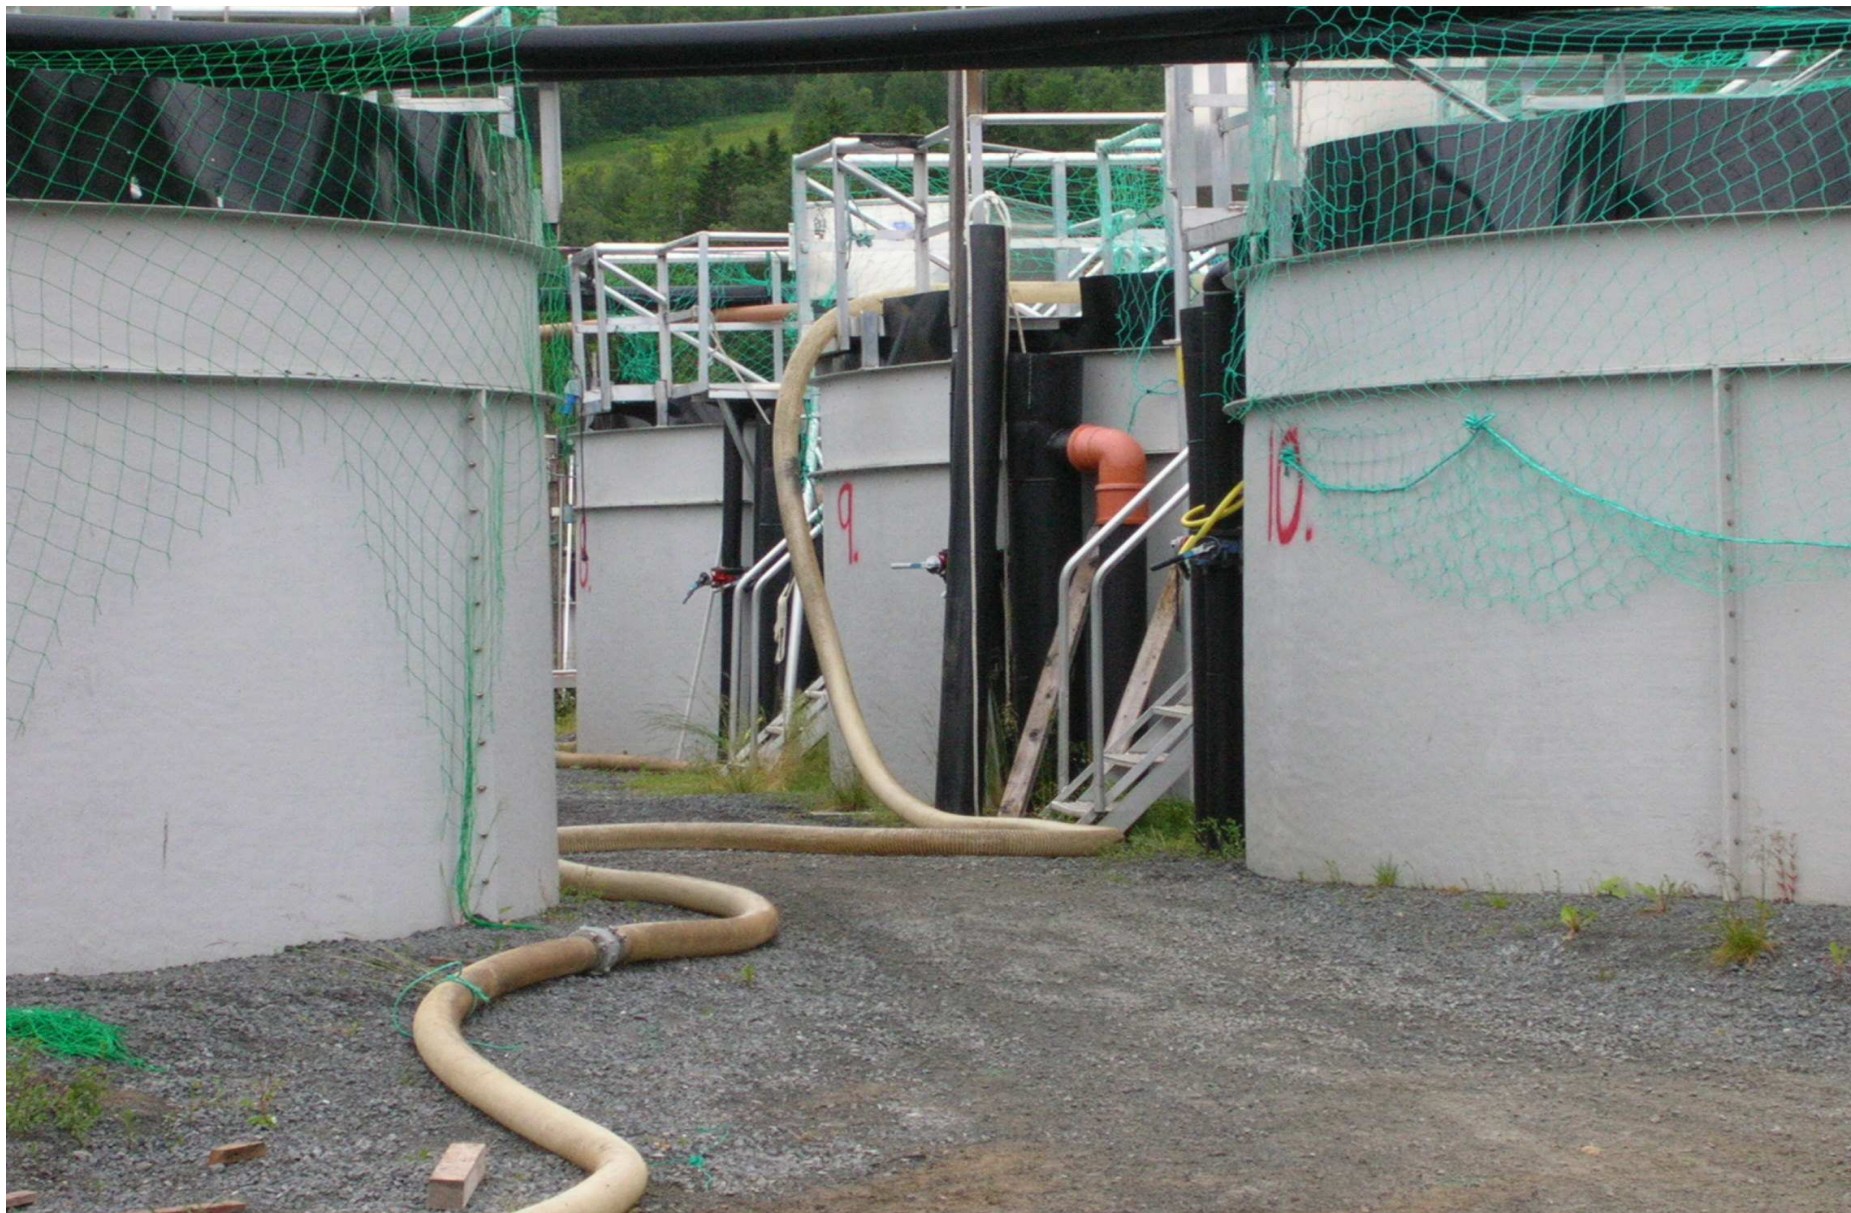
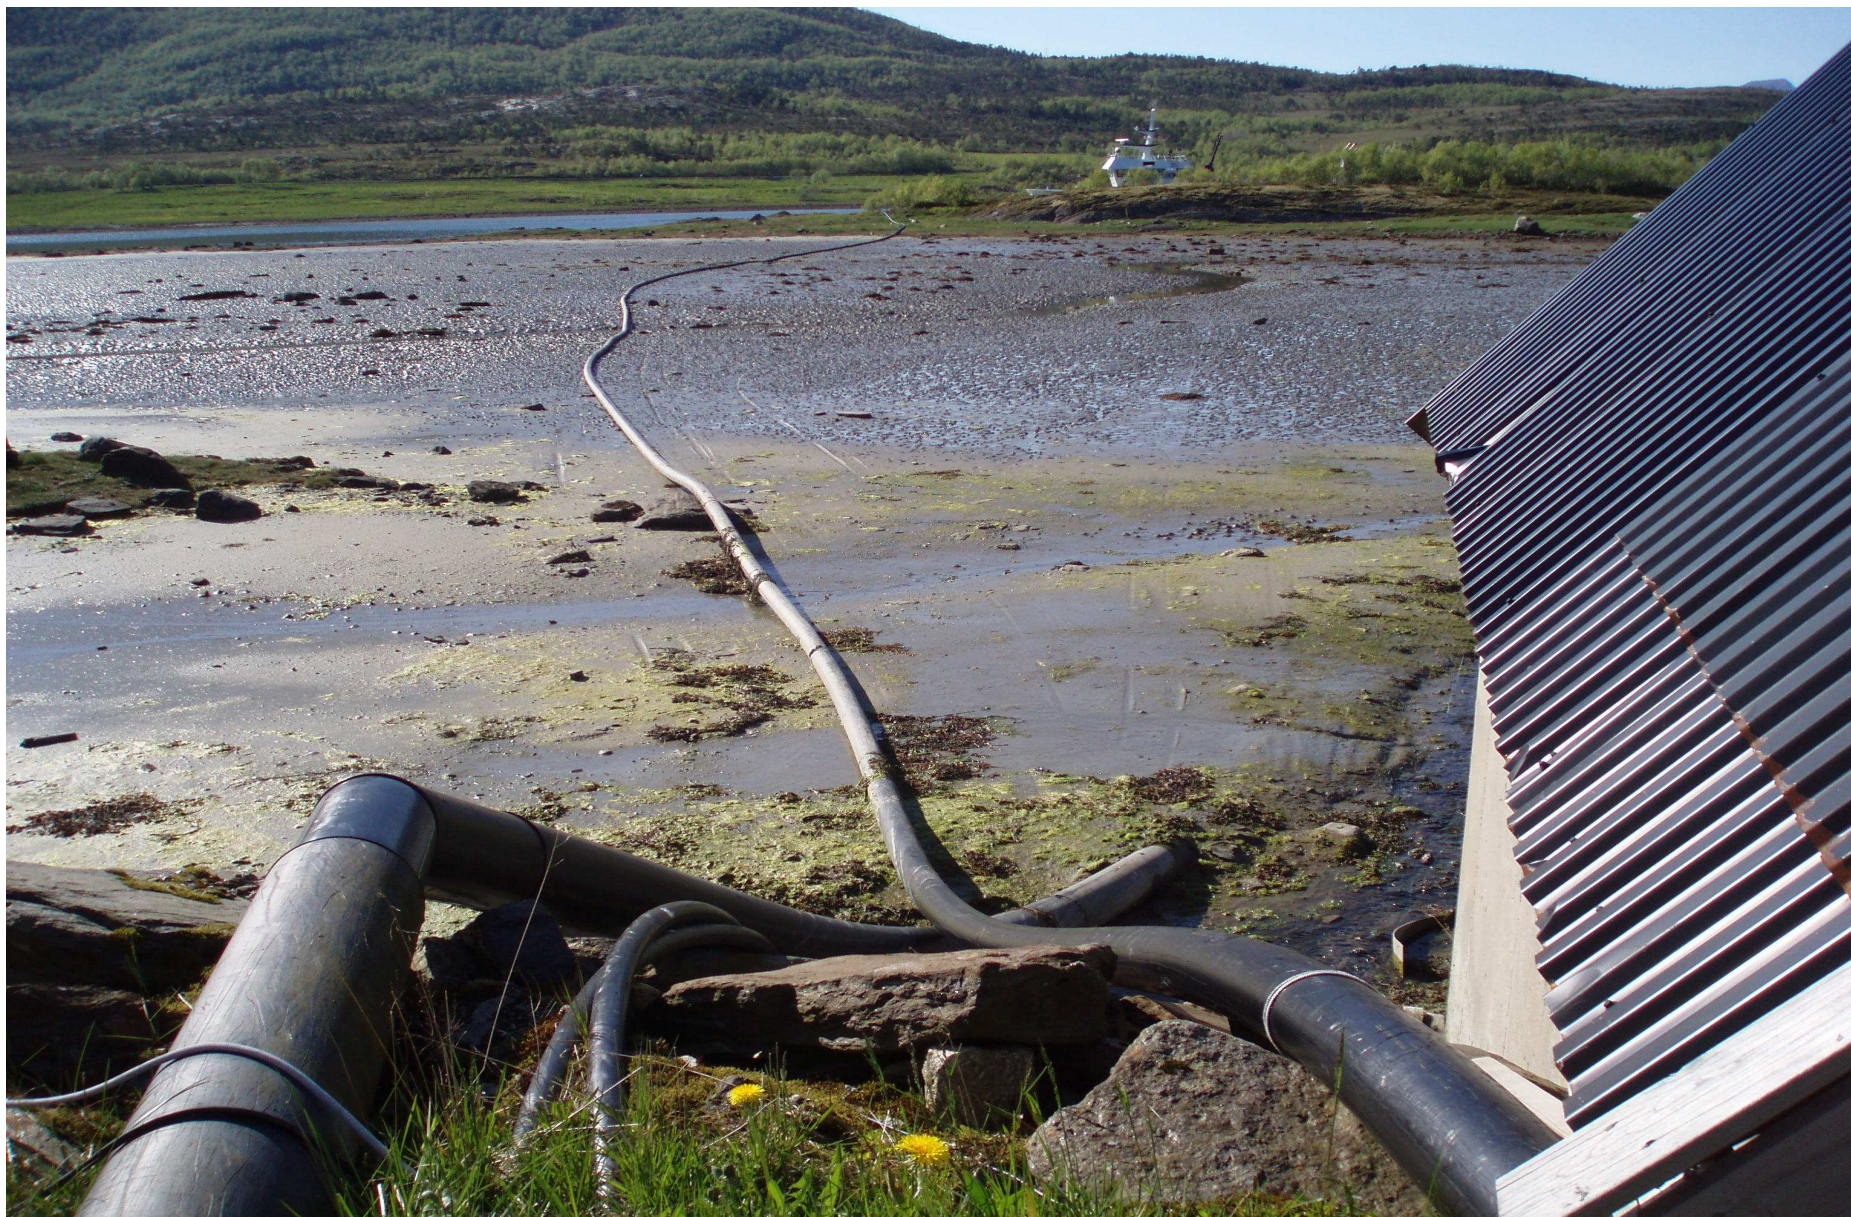
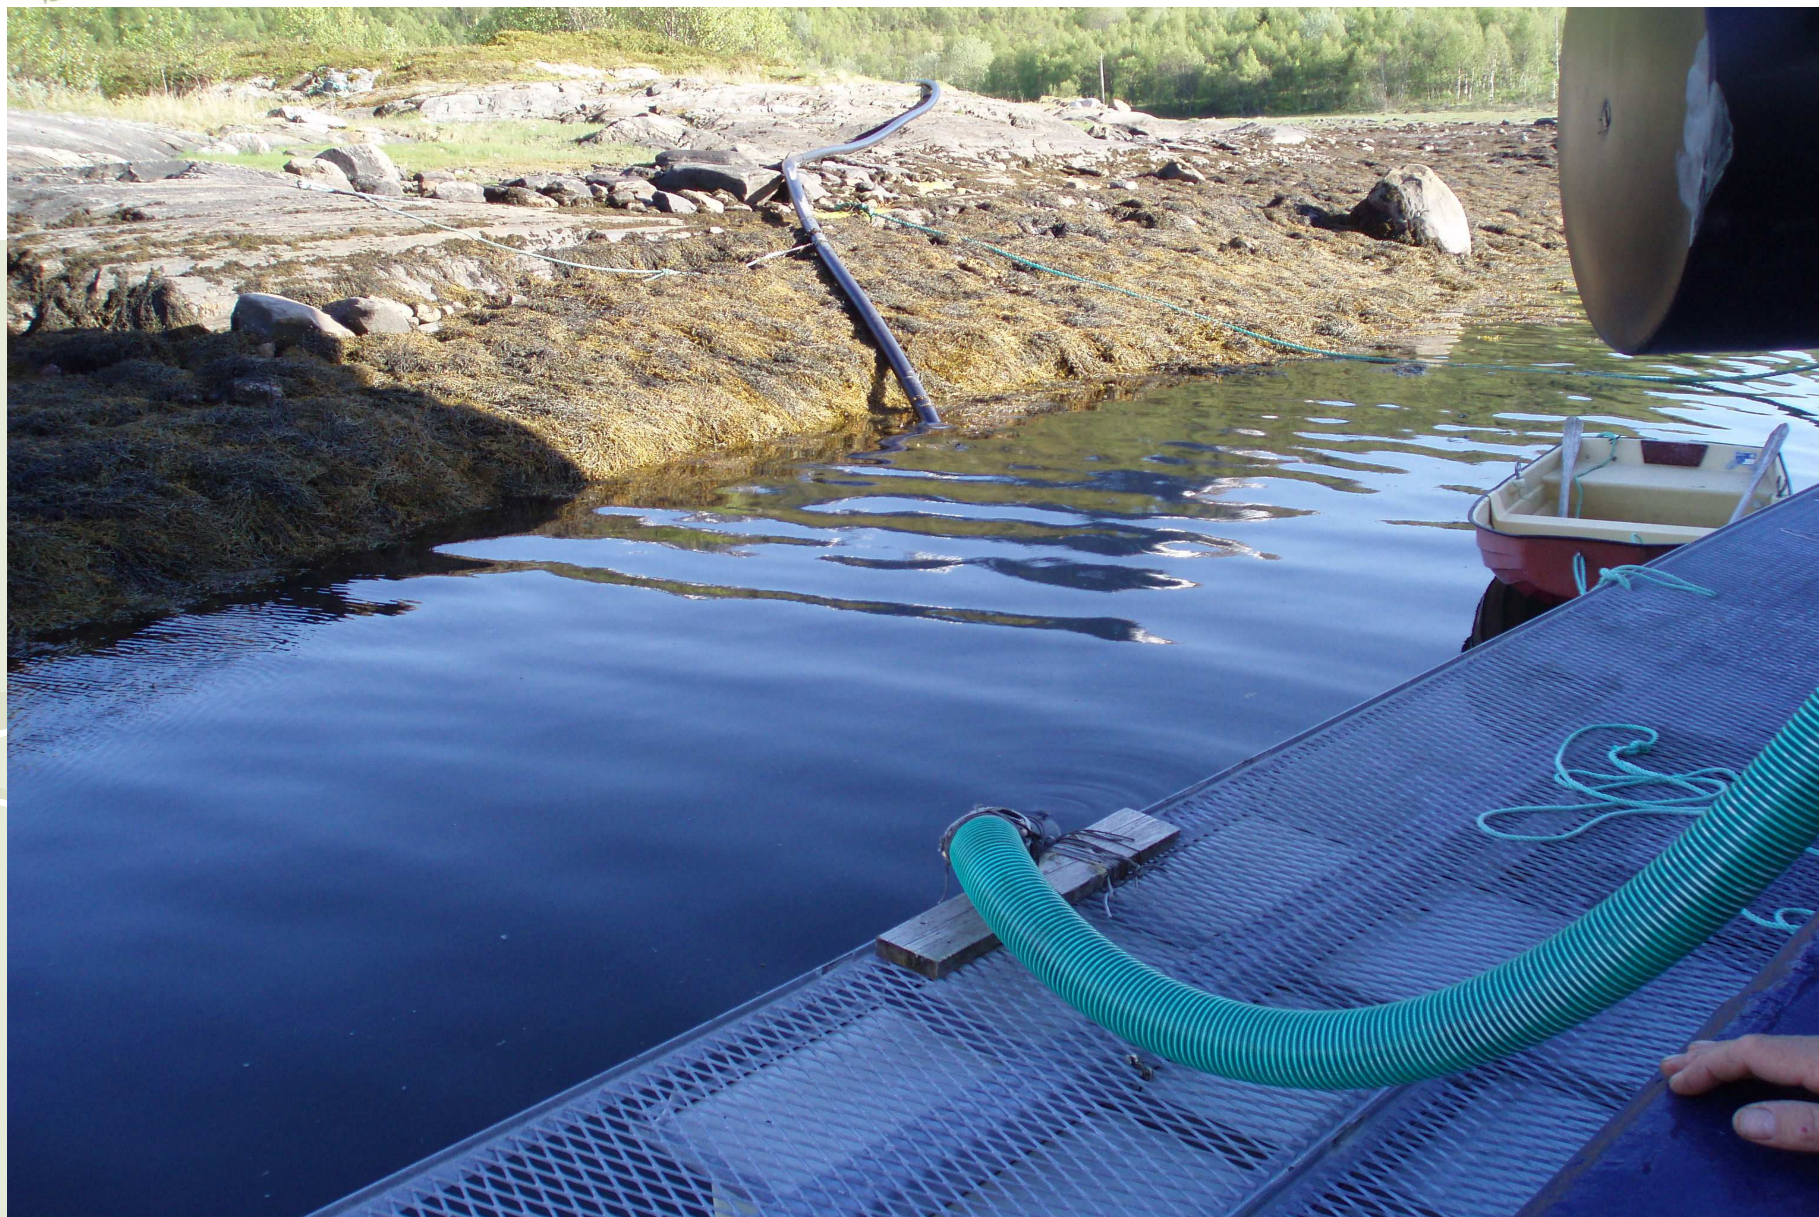
Bilder fra smoltlevering fra settefiskanlegg til brønnbåt

- Settefiskanleggene ligger ofte et godt stykke fra sjøen
- Dårlige bryggeløsninger – stadig større båter = dårlig kombinasjon
- Nødvendig med lange føringsslanger
 - Både faste og fleksible deler
 - Blir ofte slitt, porøse av solen, tilfeldig lagring/oppbevaring
 - Ujevnt underlag, skarpe kanter, høydeforskjeller, liggende i sjøen...
 - Umake dimensjoner – slangeklemmer, tau
 - Mye "Reodor Felgen"
 - Svært varierende grad av tilsyn under pumping – tilsynelatende ikke rutiner for dette (verken hos settefiskprodusent eller brønnbåt)

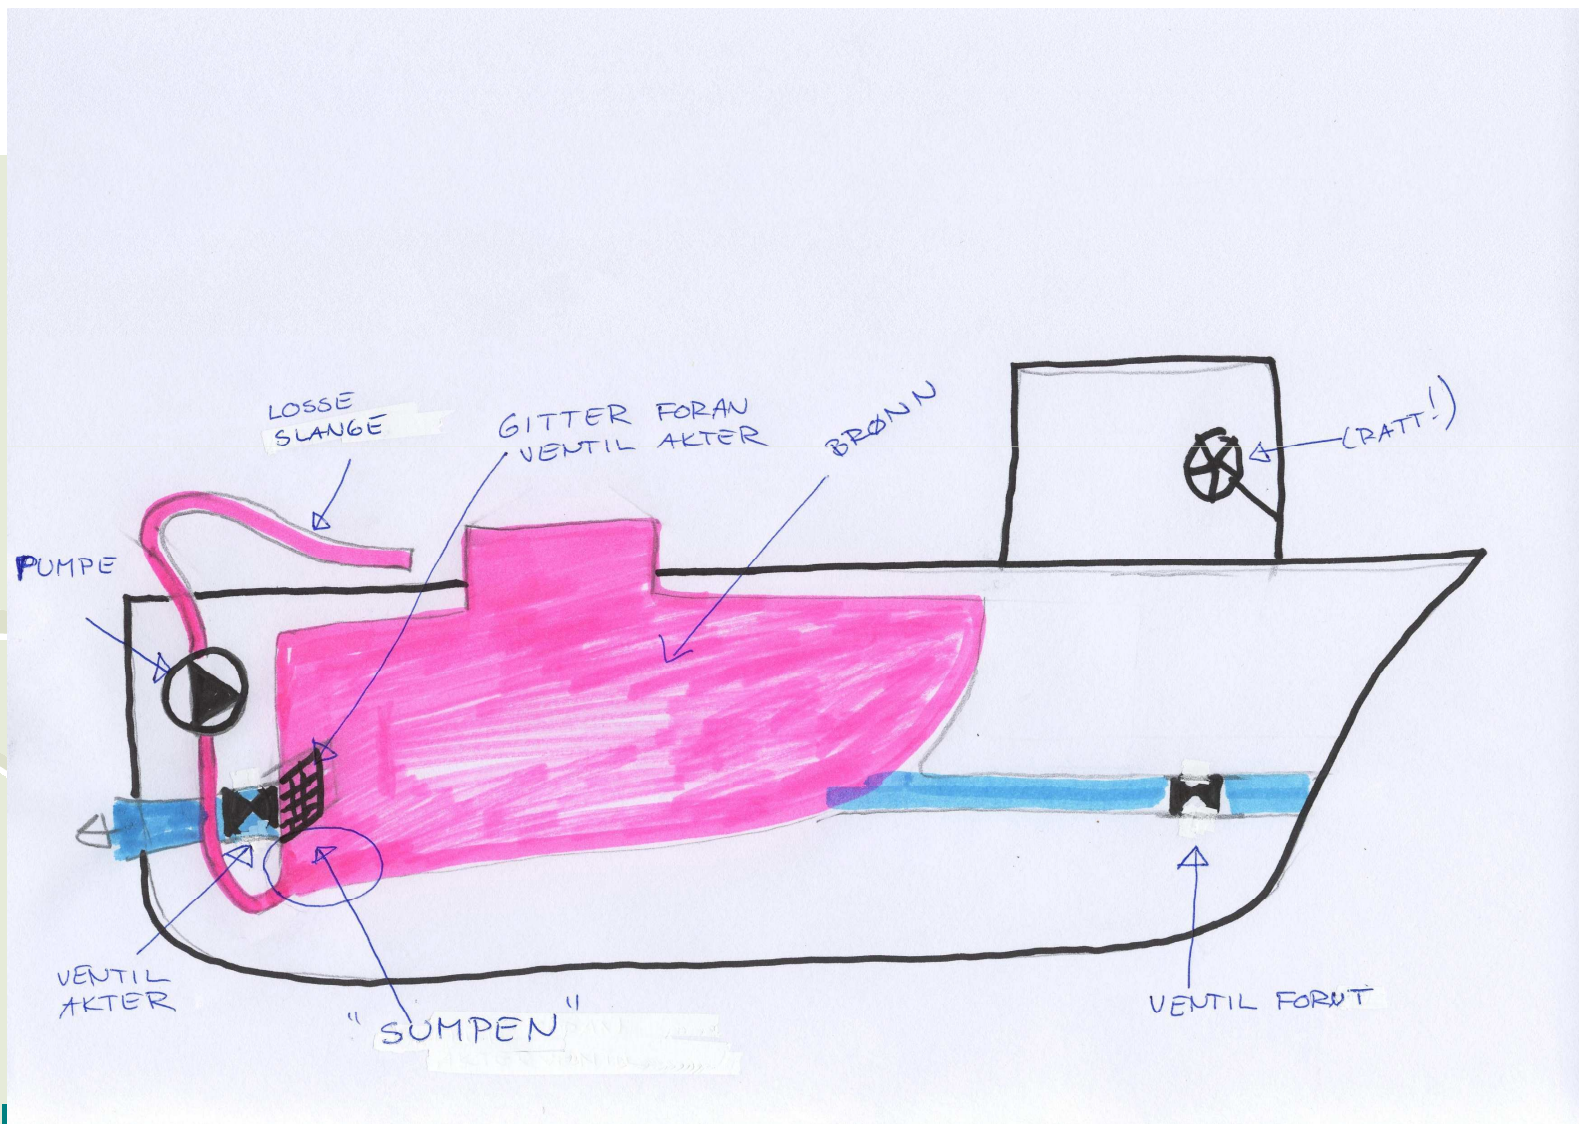
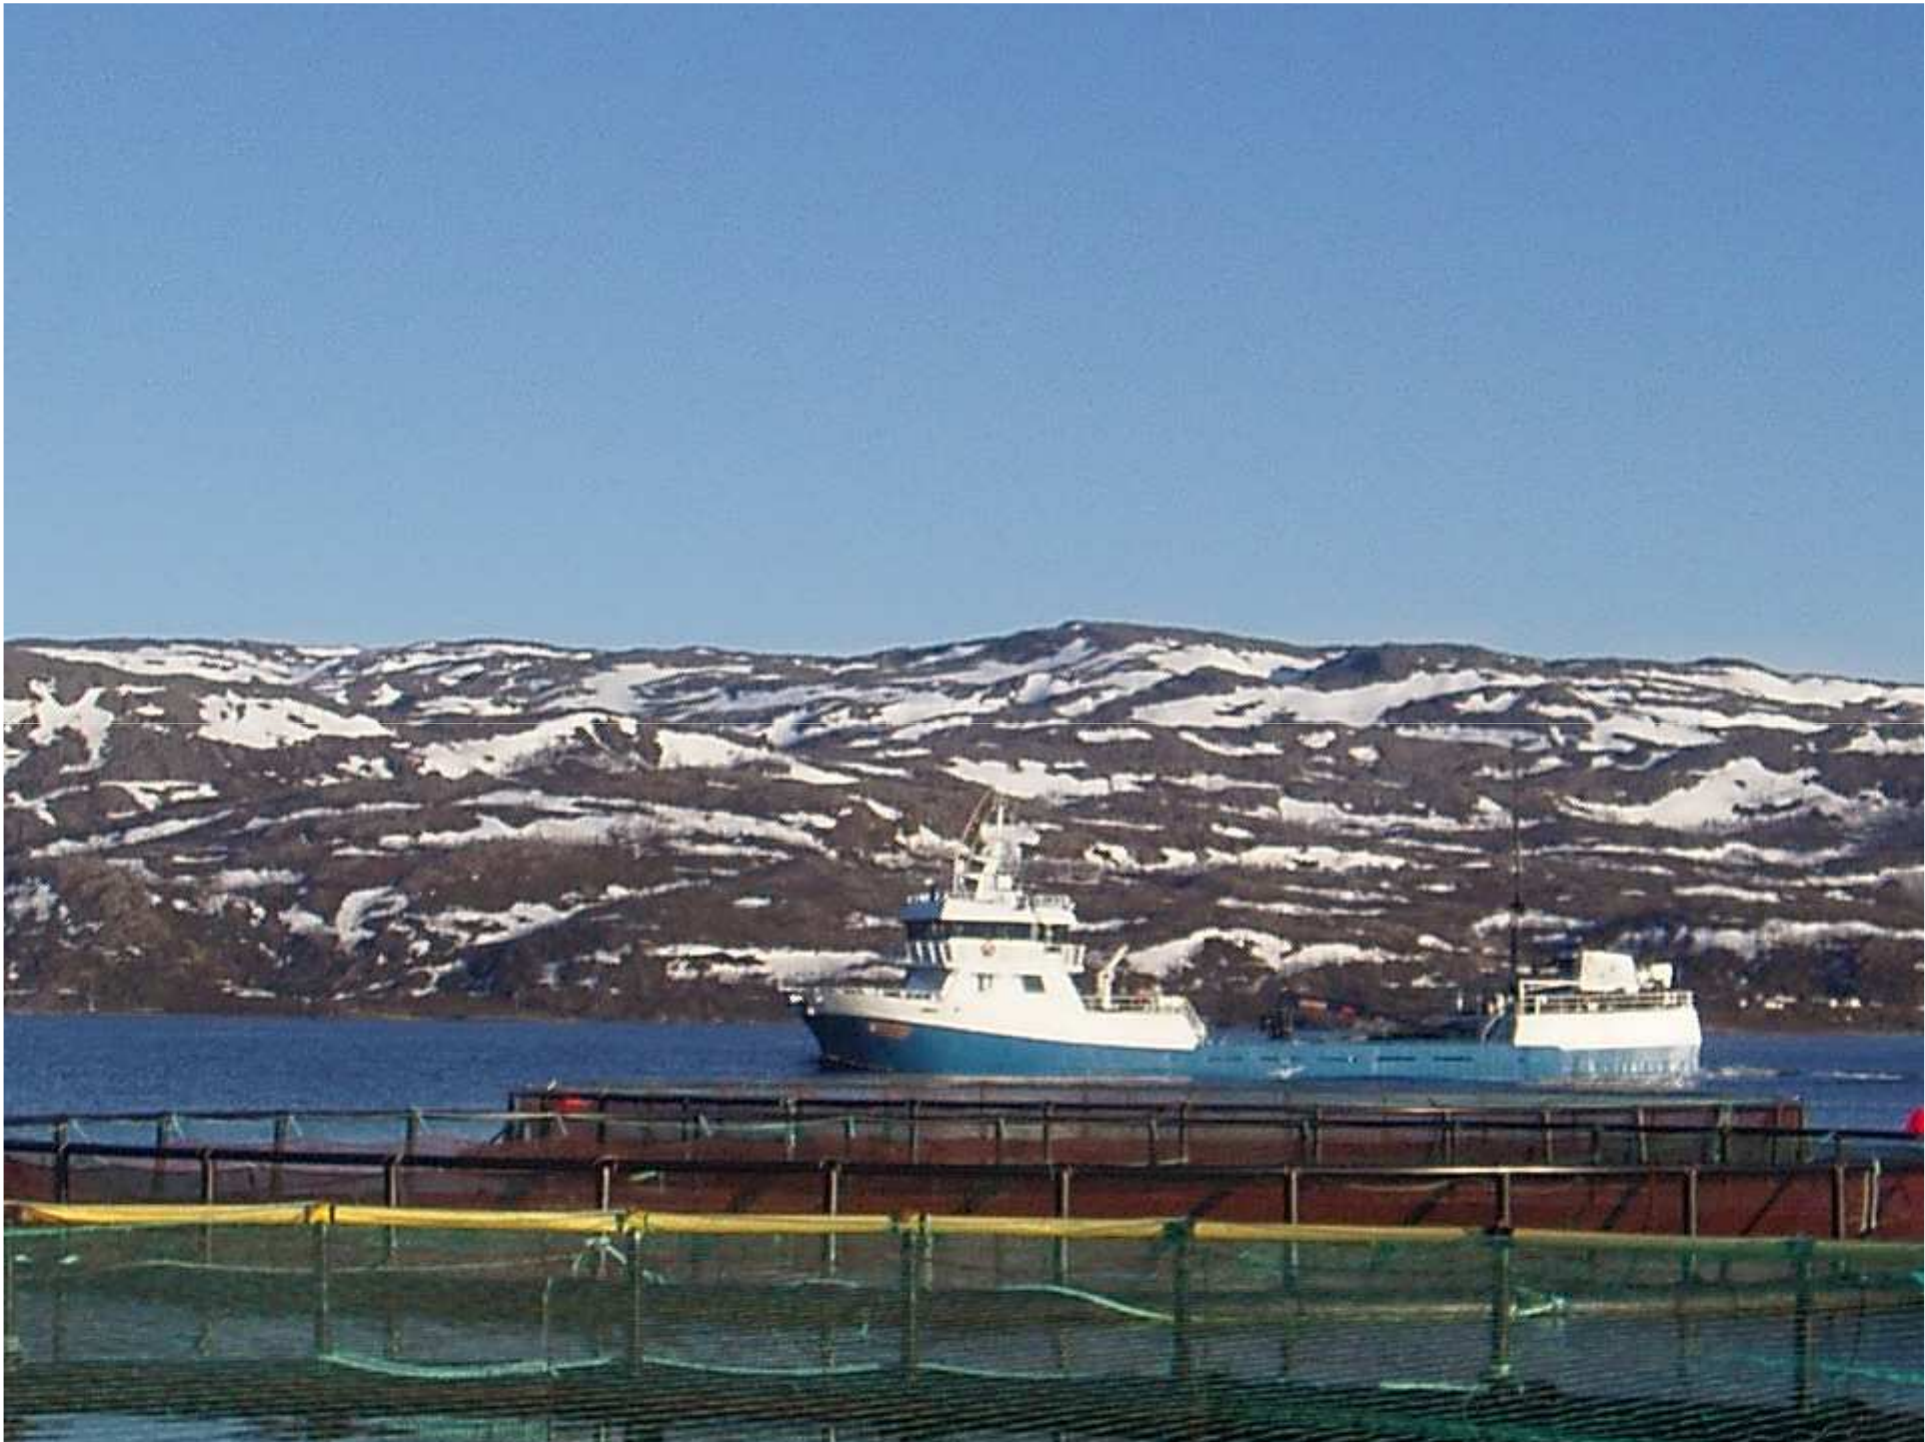
Fase 3 : Transportfasen

- **Lange avstander - stadig større båter**
 - fra Bømlo til Hammerfest – iflg skipper ca.250 døde
 - Florø til Alta – iflg. Vår mann i Finnmark lite synlig dødelighet
- Kan ikke ta opp dødfisk fra brønnen
- **Utpumping av dødfisk underveis ? - båter med vakumpumpe – (ikke trykkluft) kan gjøre dette**
- **Dødfisken vil ofte samle seg bak i sumpen hvor kameraet er montert**
- **lite lekkert.....**
- **Journalføringsmuligheter – ulike tellerutiner mht. interne / eksterne leveranser**
- **Robas Florø til Alta – avvik v/telling inn og telling ut - 10 112 stk.**

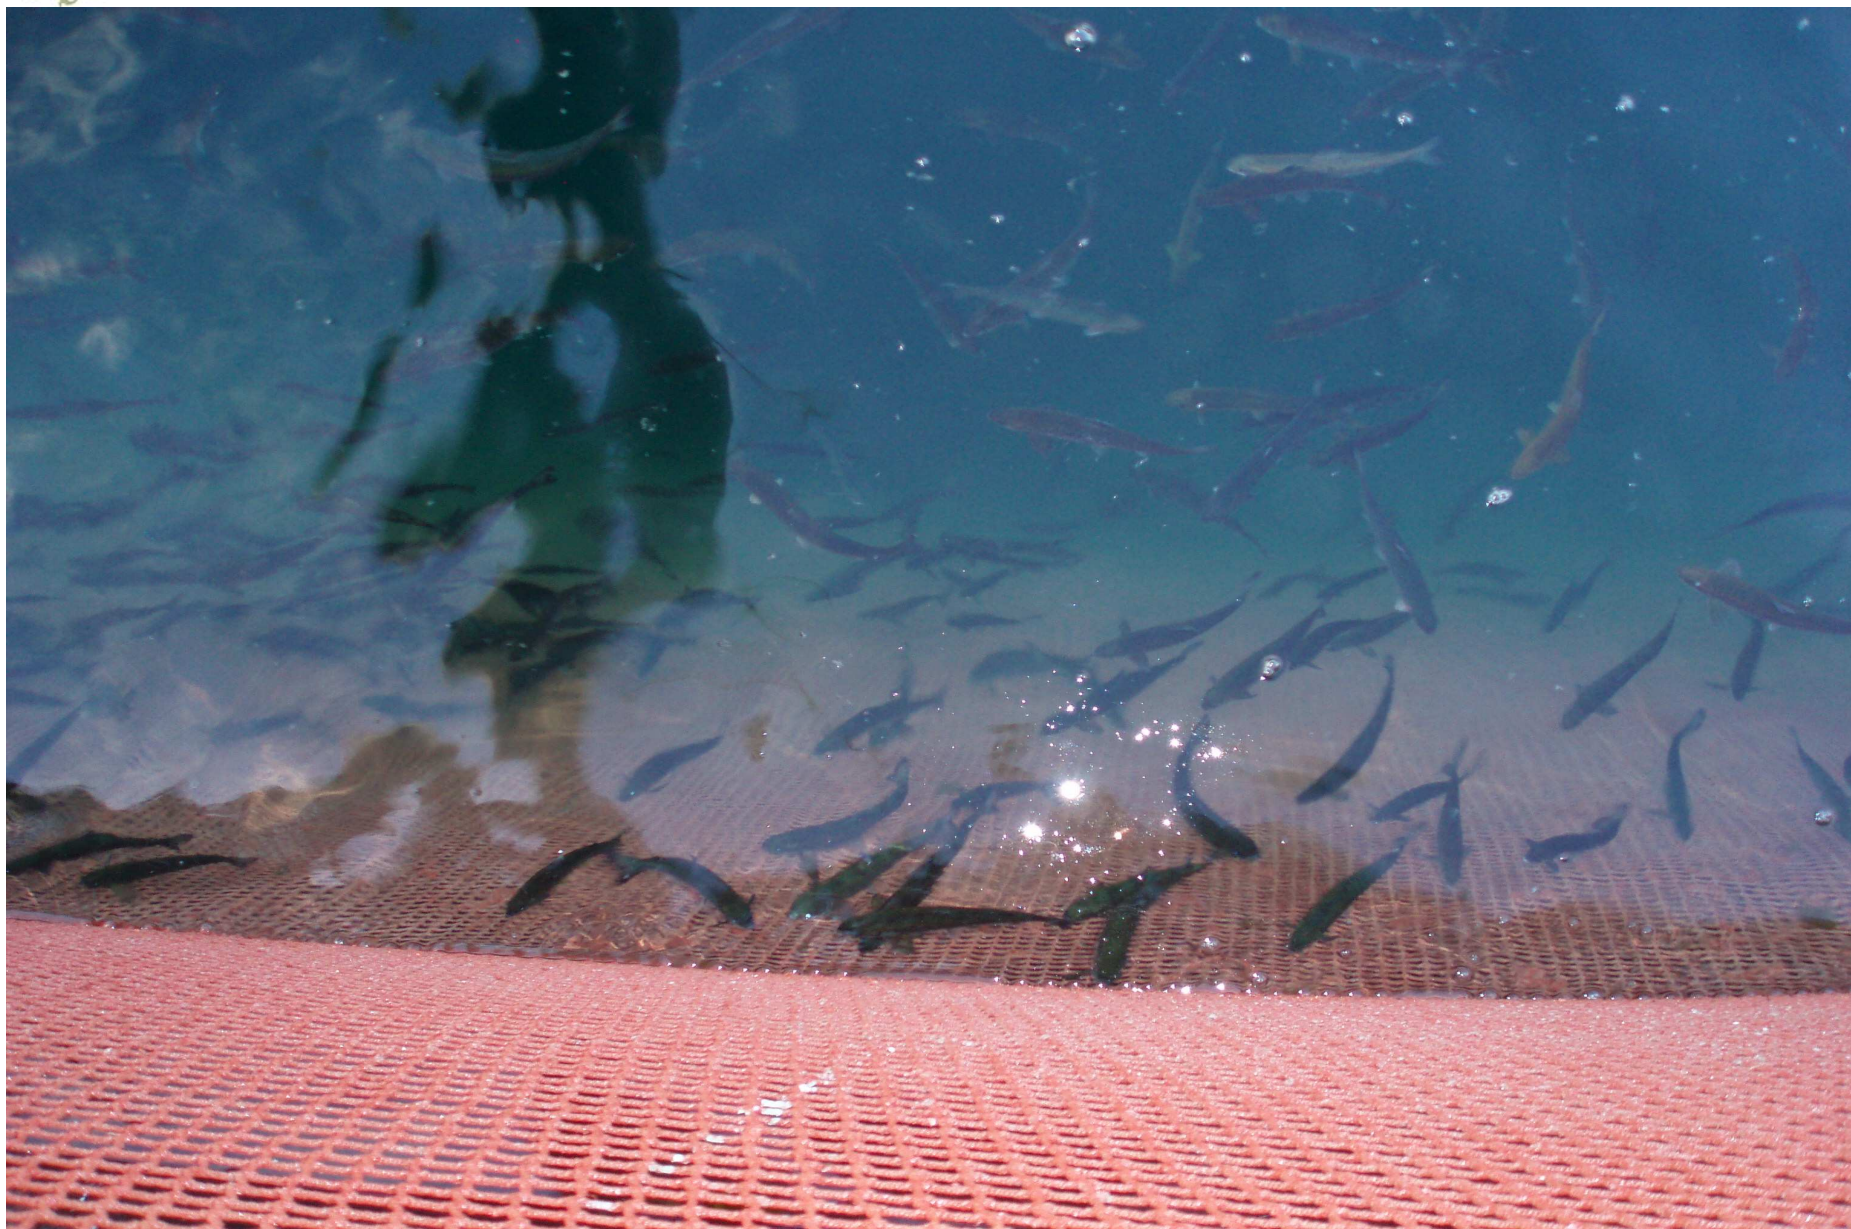
Fase 5 : Første måned i sjø

- Sentralt virkemiddel : Krav om maskevidde § 31
- Kontrollene har vist meget god margin i forhold til foreliggende maskeviddetabeller
- Nøtene dykkerkontrollert etter montering og før utsett av fisken
- Veldig dårlig med tilgjengelige gjenfangstgarn med liten maskevidde (kultiveringsgarn)
- Filmopptak viser
 - Ved utsett går fisken ”på veggen”
 - Lysømfintlig
 - Bra stimrefleks etter noen timer
 - Kun få svimere / synlig dødfisk i de kontrollerte tilfellene
