# Rømmingshindring

**Østen Jensen**

**SINTEF Fiskeri og havbruk AS**

# Vestlandsrømming/havari

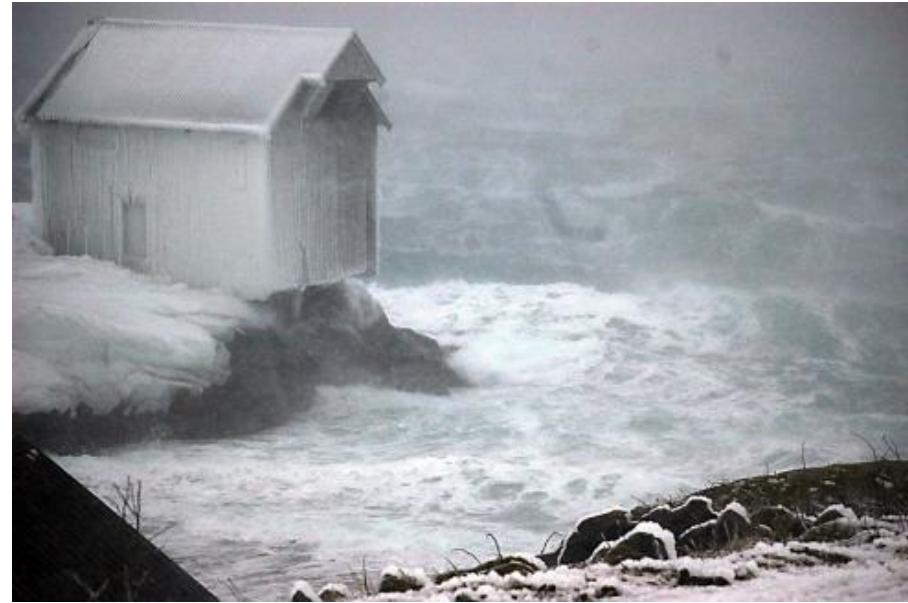
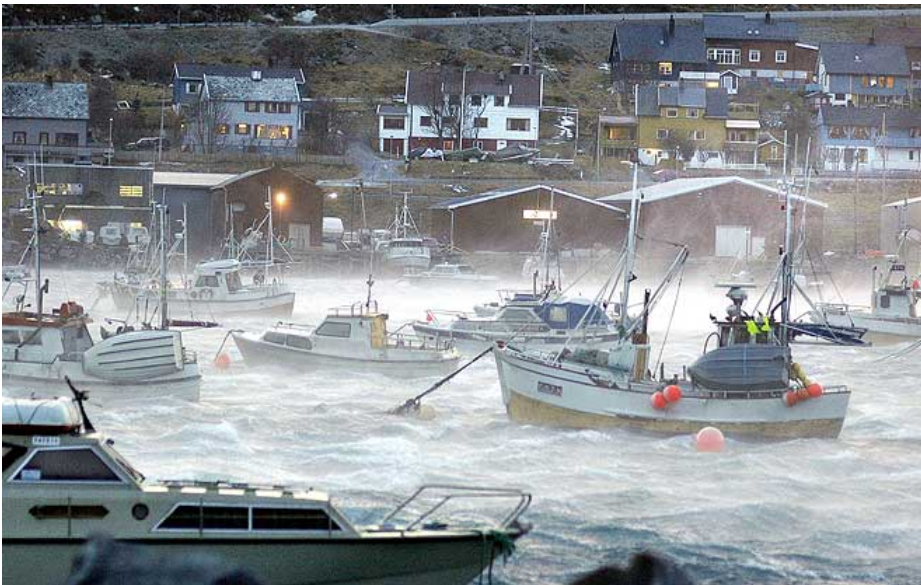
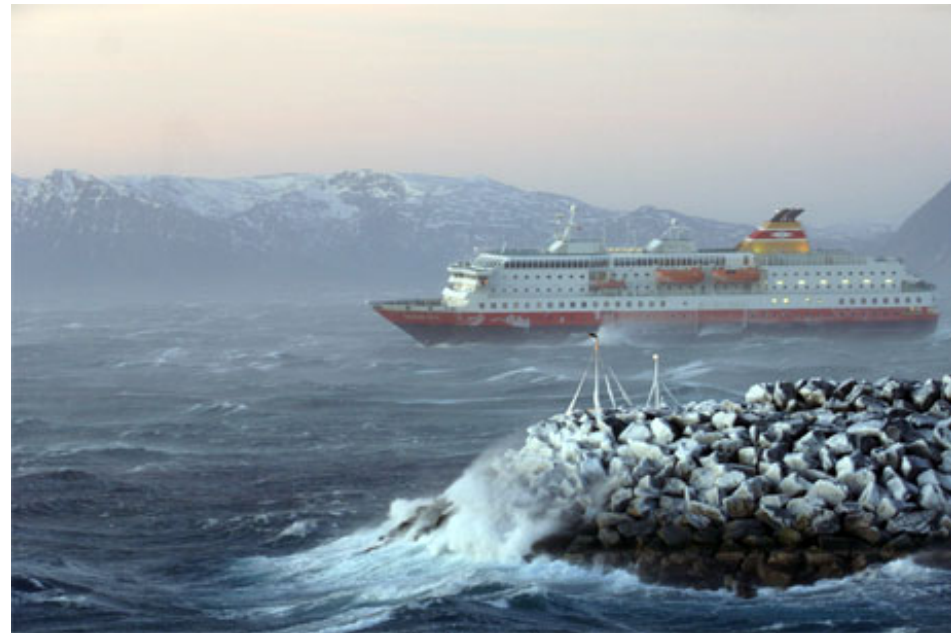
# Når skjedde rømmingene

- To uværsperioder
  - Første halvdel av januar
    - Sterk vind fra sørvest
  - Sluttet av januar (Narve)
    - Langvarig vind fra sørøst + ekstrem kulde

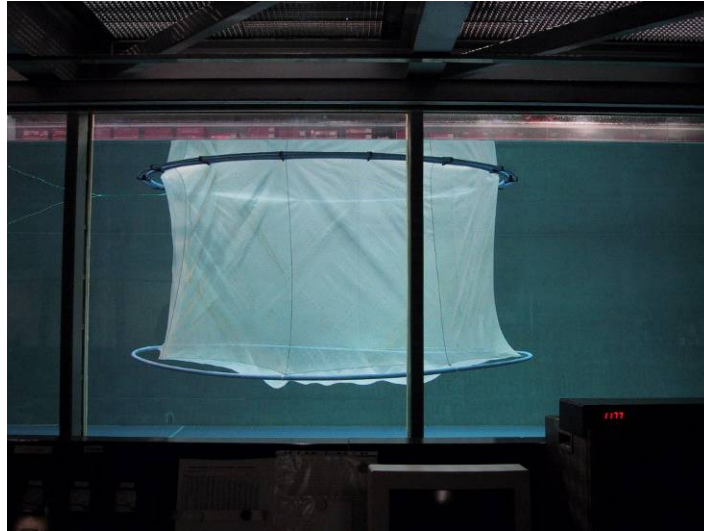
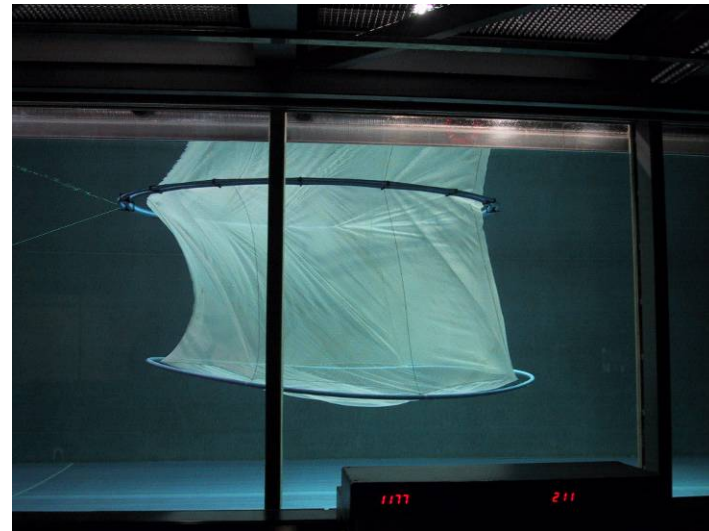
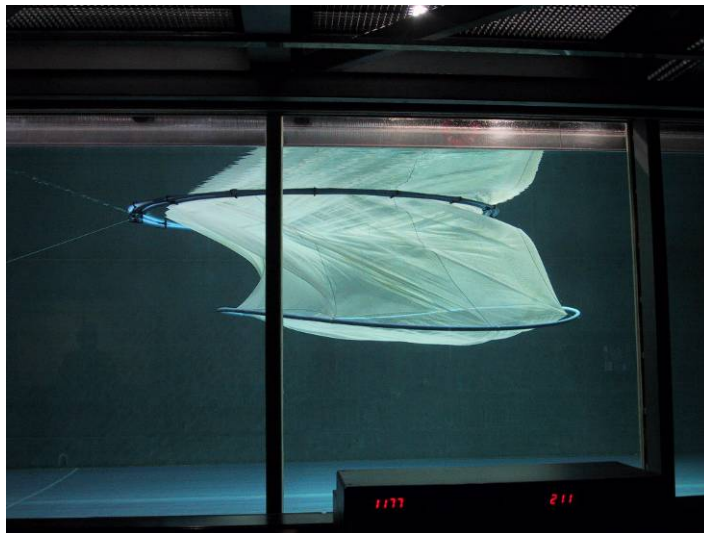
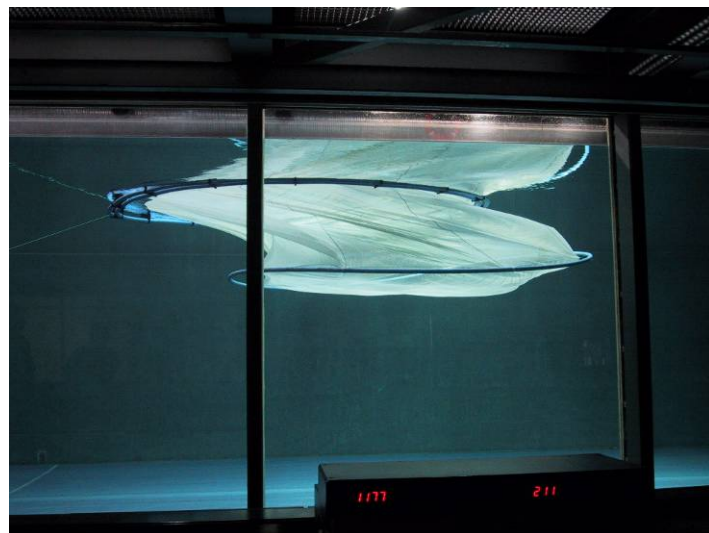
# Not deformasjon i strøm

Det du ikke ser har kanskje både nota og fisken vondt av?

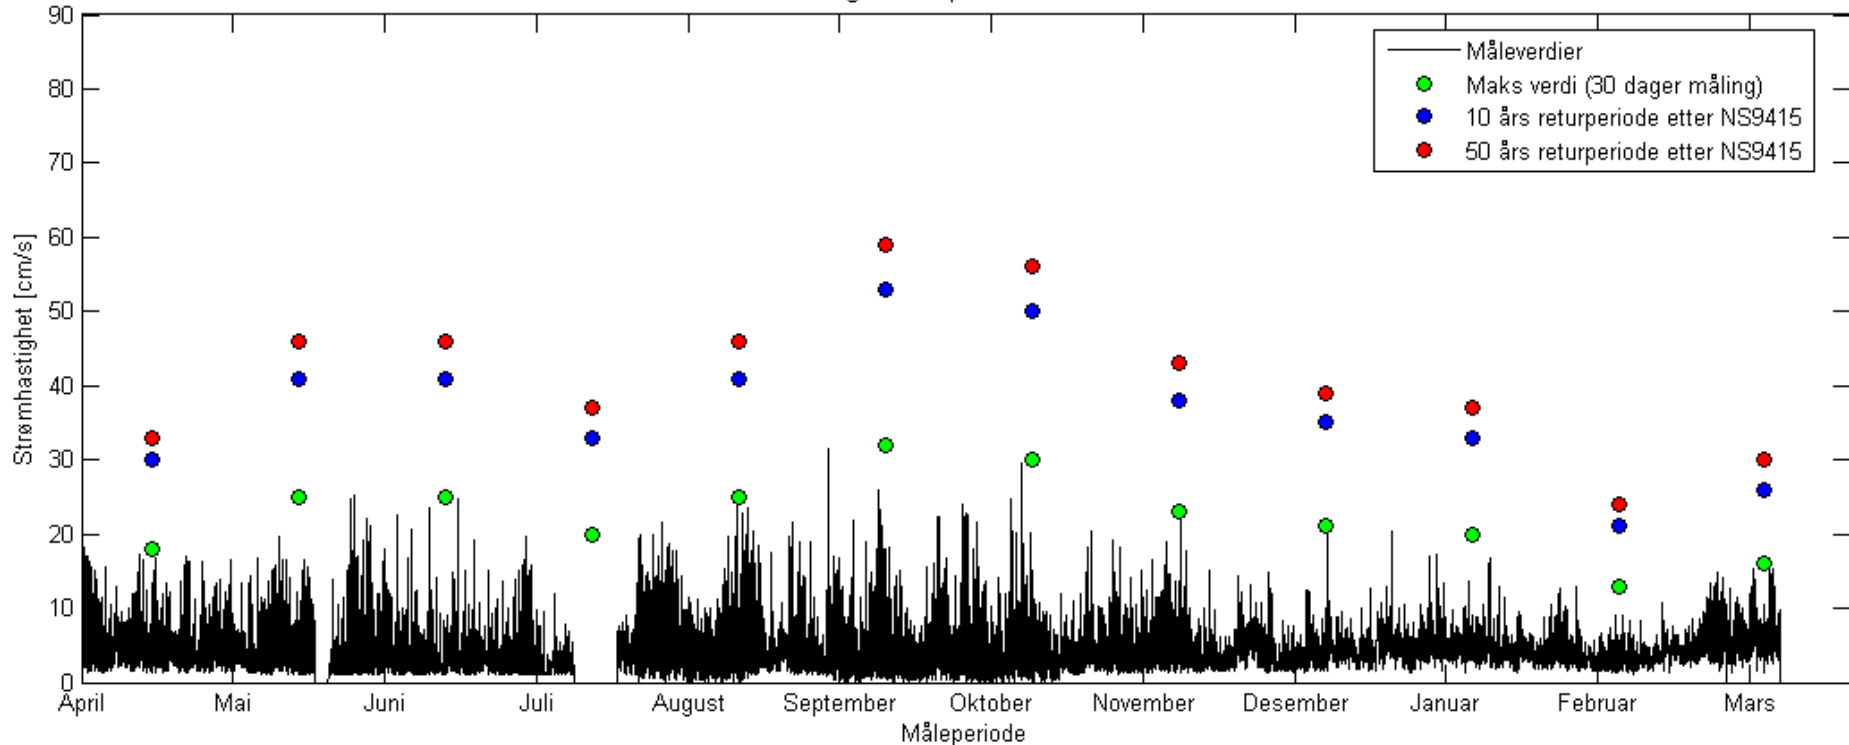
Strømmålinger fra april 2002 til mars 2003

## ■ Basert på målinger i februar

- 10 års returperiode overskrides i 6 av årets måneder
- 50 års returperiode overskrides 5 ganger

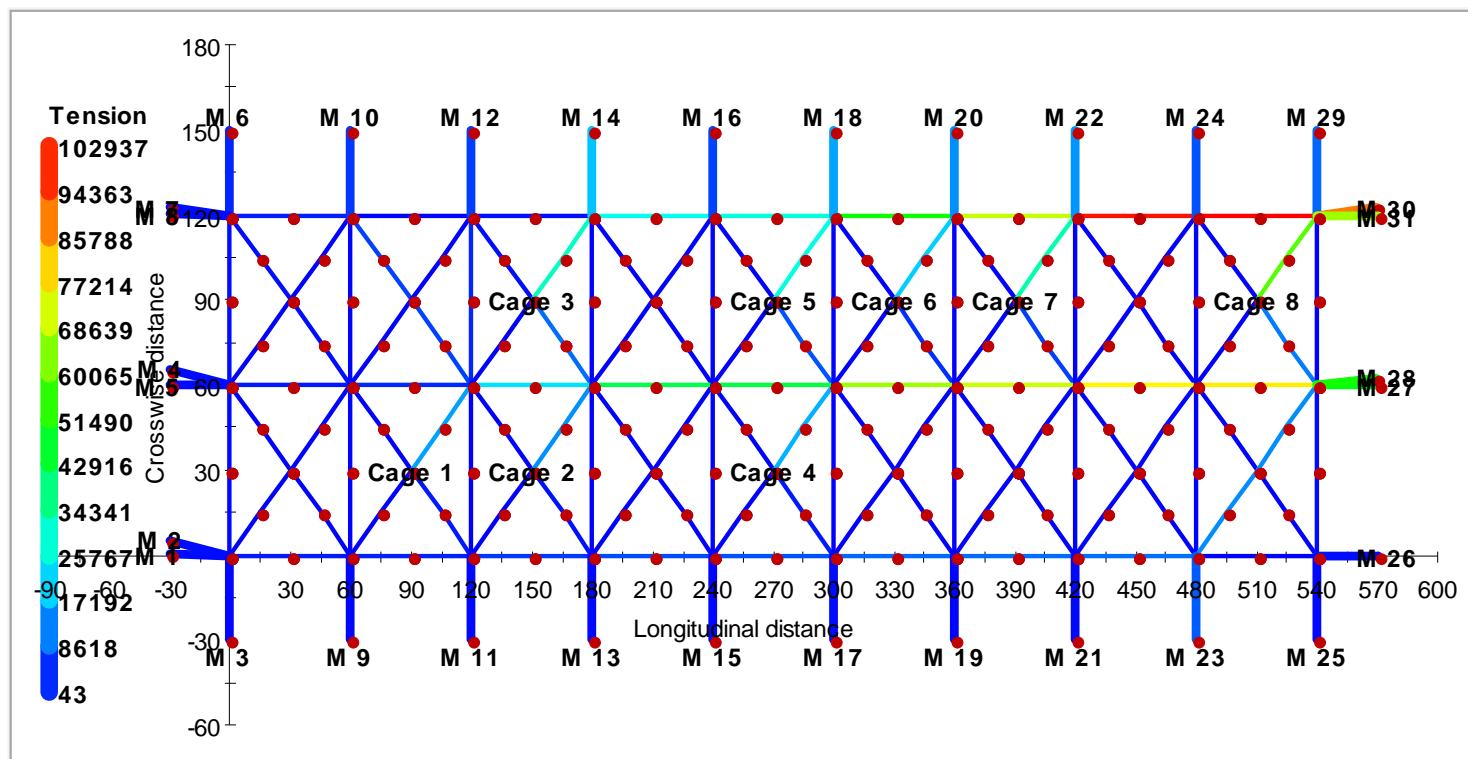
Frame - 14 bur 60x60 9+5

- Brudd i forankring eller hovedstrek i ramme/stigefortøyning kan føre til progressive brudd.

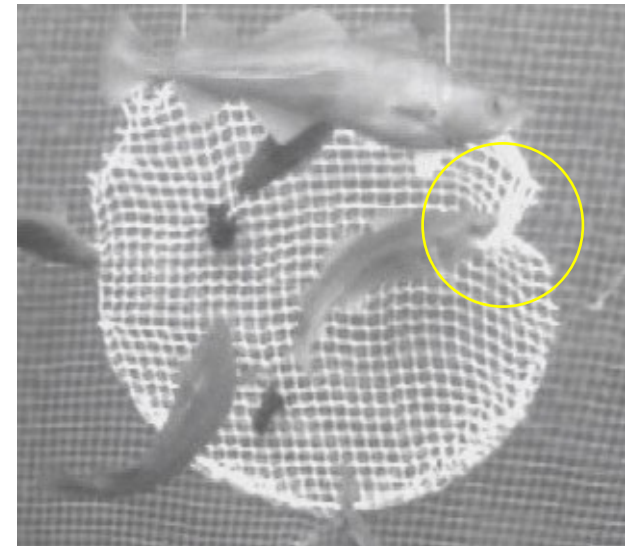
- Av samme årsak som laks.
- Torskene er mer rømmingsvillig
  - Ca 2 % av torskene er registrert som rømt de siste årene
- Anleggene har vært for dårlige
- Settefiskene er mindre
- Torskene biter hull i nota
  - Kraftig angrep
  - Fisk i alle størrelser
  - Alle dyp
  - 100 angrep på 4 timer
