Oversikt over notsystemer Nye rømmingssikre merdkonsept

SINTEF Fiskeri og havbruk AS

Mars 2004

SINTEF gjennomfører på oppdrag fra FHF prosjektet "Nye rømmingssikre merdkonsept". Prosjektet er inndelt i flere delområder. Denne rapporten dokumenterer arbeid utført i prosjektet under delaktivitet *Oversikt over notsystemer*.

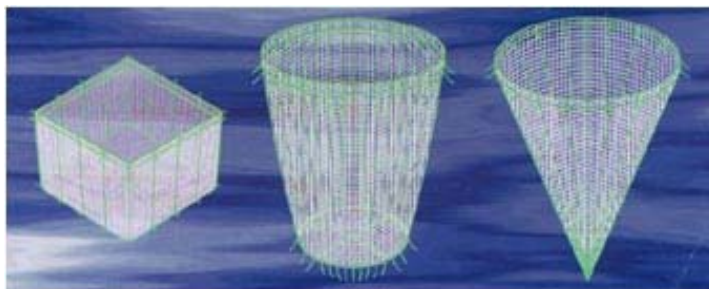
Bilde 1: Prinsipper for oppdrettsnot benyttet i lakseproduksjon (Figur hentet fra Egersund Net AS). Fra venstre: Firkantnot, sirkelnot og kjeglenot.

Flere alternative notformløsninger tilbys i dag (Bilde 1).

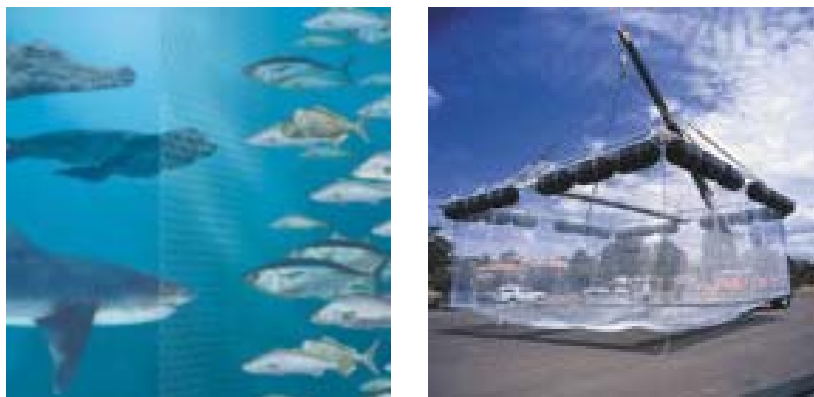
Bilde 2: ”Nøter av stål” (t.v.), eller not der galvanisert stål er lagt inn i notlinet (t.h.).

Andre steder i verden, bl.a. i USA og Australia, er det utviklet "nett-teknologi" basert på metall, noe som bl.a. kommer av at landene har store problemer med ulike predatorer. Det utenlandske selskapet OneSteel har f.eks. lansert en not der galvanisert stål er innvevd i notlinet (Bilde 2).

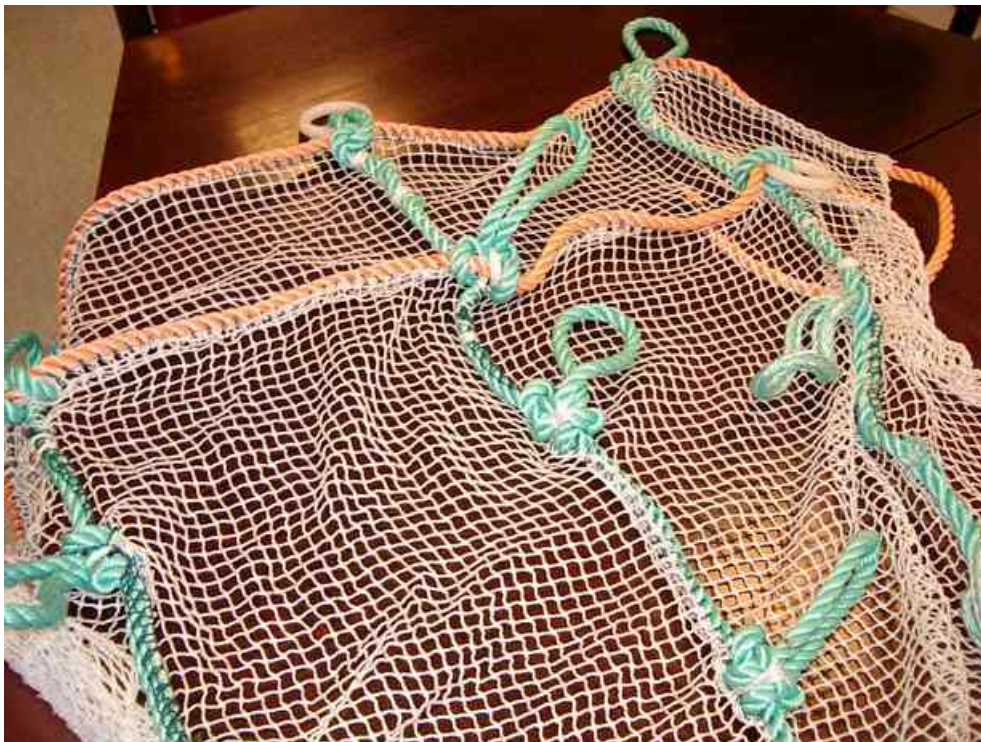
Bilde 1: Modell av notpose (side). Grønne tau er vertikale stavtau. Øverste røde tau er toppen av "hoppnett". Neste røde tau er topptau, med grønne løkker som fester noten til flyteren. Man ser at notlinet blir sydd direkte fast (gjennom) tauverket (reduserer slitasje).

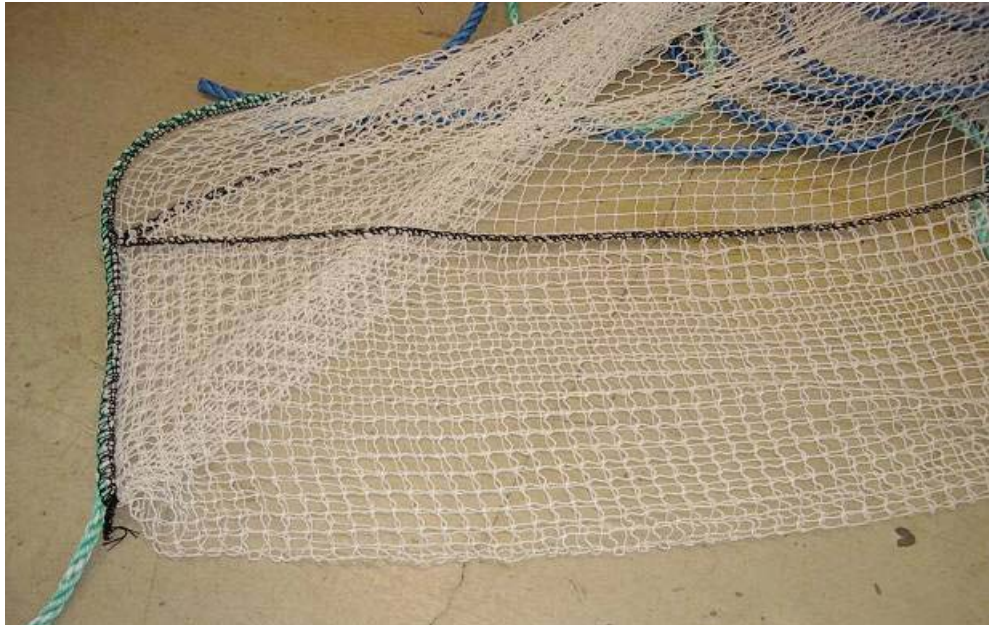
Bilde 2: Dobbelt notlin i nedre del av side.

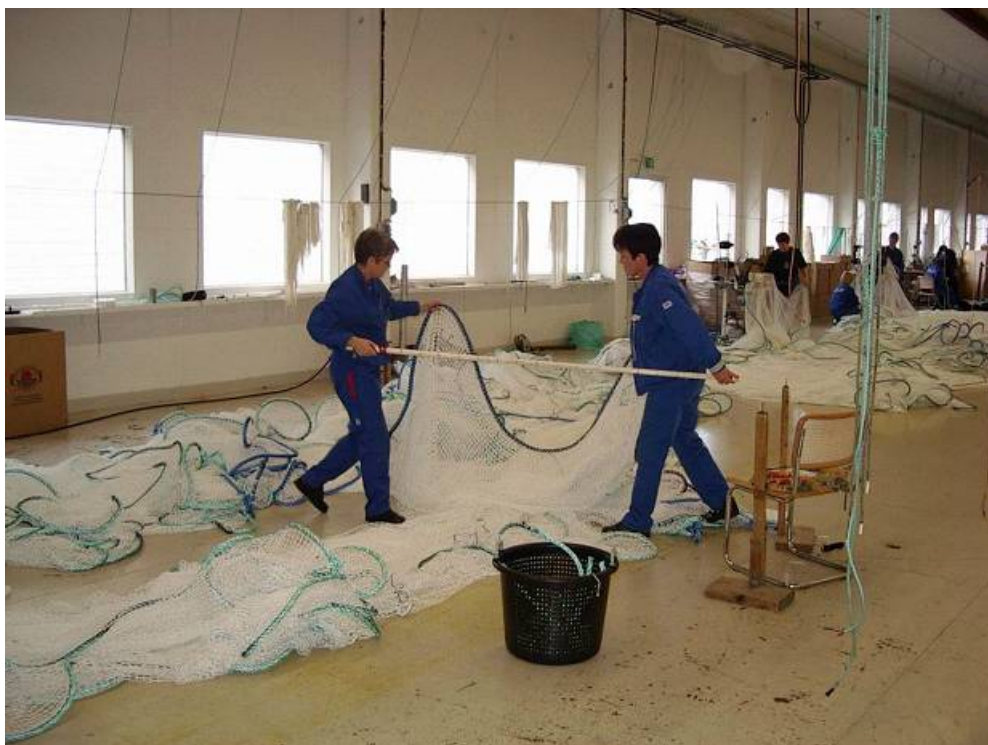
Bilde 3: Fra produksjon av notpose.

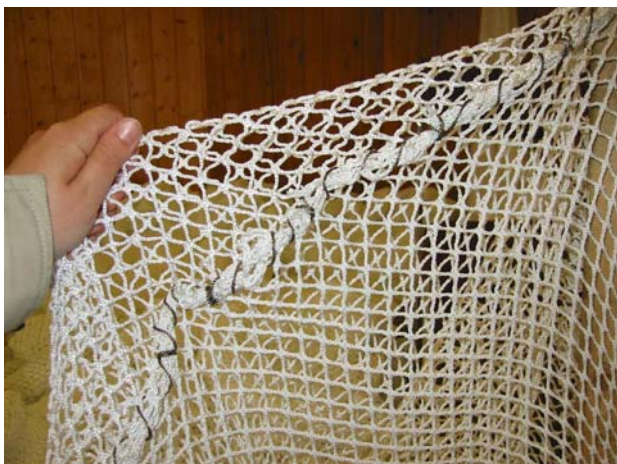
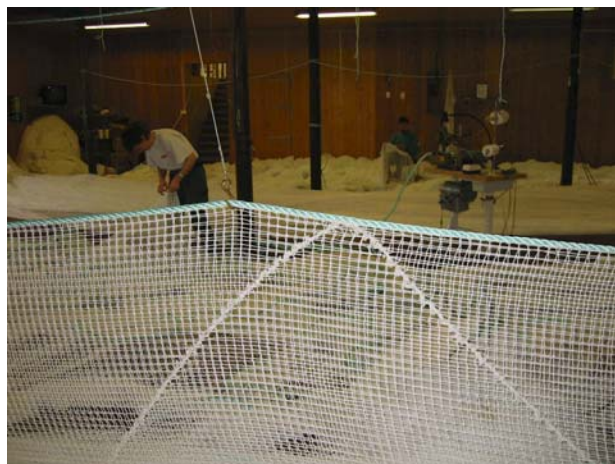
Bilde 1: Sammenføring av notlin foregår for hånd. Ved flaggorienterte masker, vil notlinsømmen ha en vinkel på 45 grader i forhold til sidetauene.

Når notlinet til side og bunn er ferdig, felles tauene til notlinet. Høyre bilde i Bilde 1 viser hvordan de først fester tauet til notlinet, som er strekt ut, for deretter å sy fast tauet med maskin som vist i Bilde 2 (høyre bilde). Deretter blir side og bunn i nota også sydd sammen med maskin som vist i Bilde 2 (venstre bilde). Ved å feste tauene til notlinet med maskinsøm som går gjennom tauet, unngår man at sømmen slites på grunn av gnag på tauet.

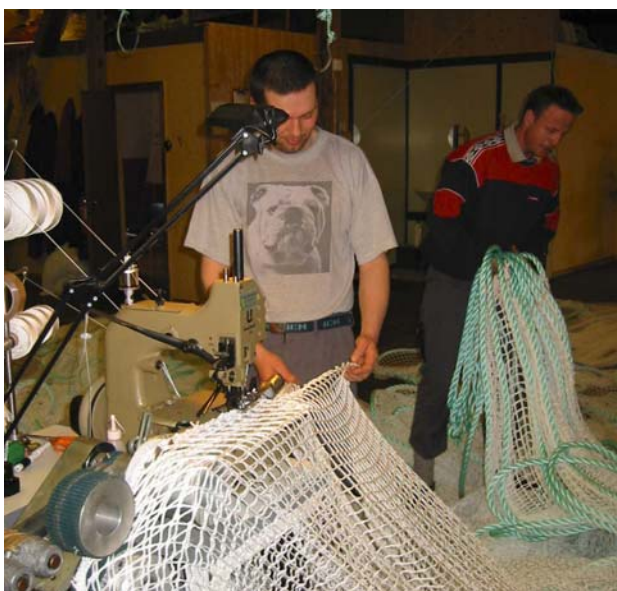
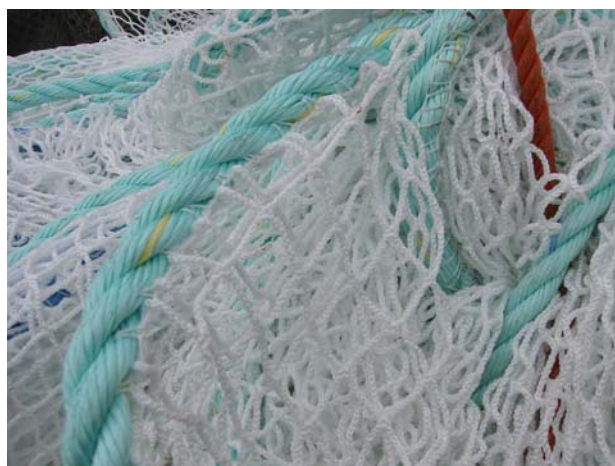
Bilde 2: Side og bunn blir sydd sammen med maskin. Alle tau festes til nota med maskinsøm.

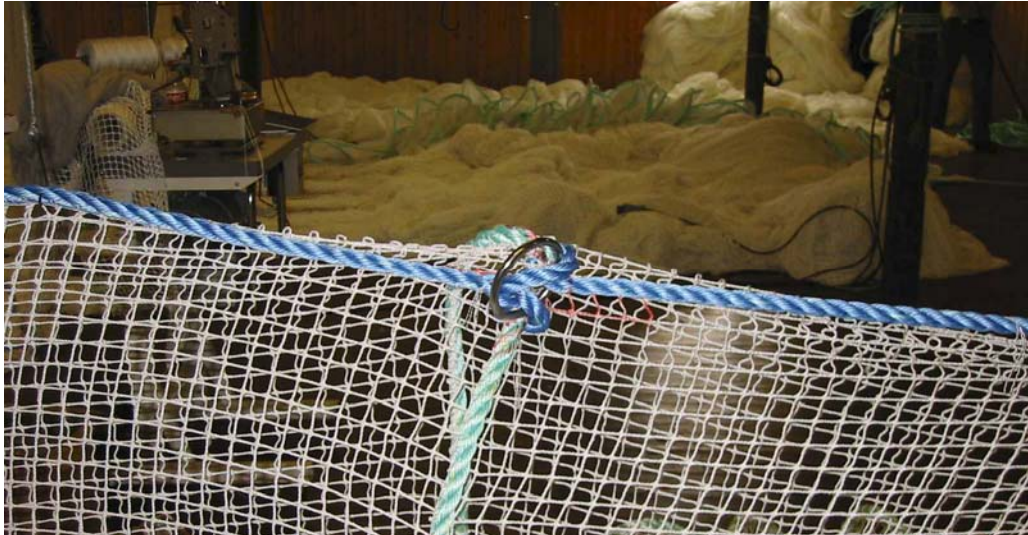
Bilde 3: Sidetauene som fortsetter som krysstau er blå mens alle andre tau er grønne. Dette gjør håndtering av nota enklere.

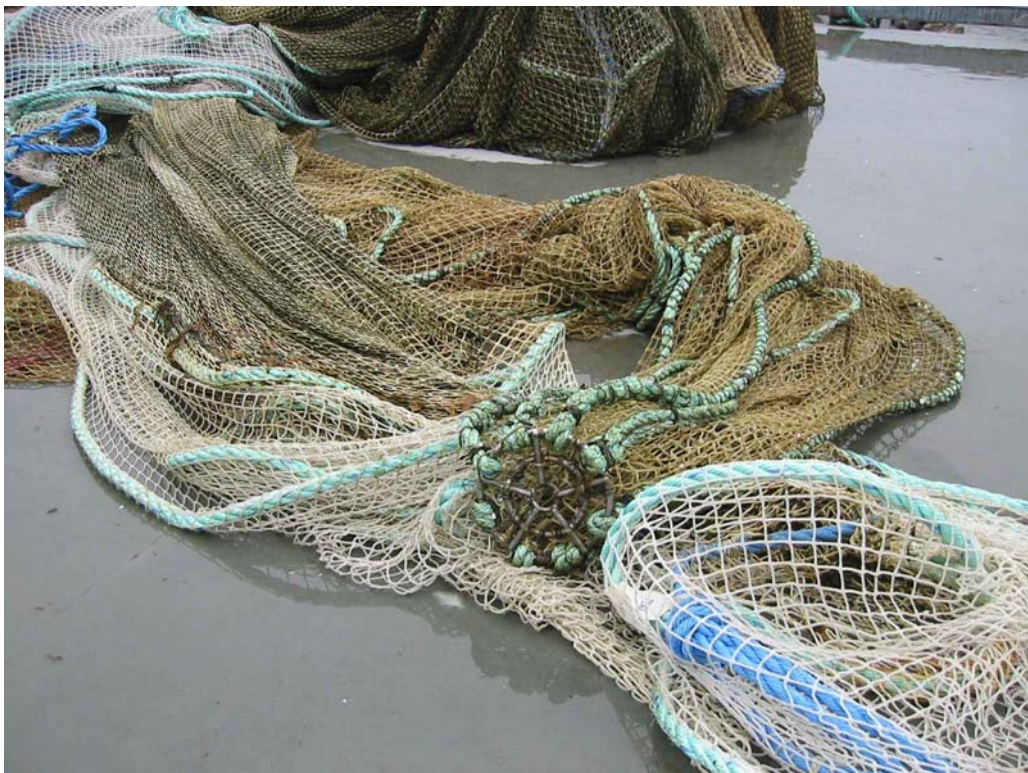
Bilde 4: Miljønot levert til vask og bøting (relativt lite begroing). Åtte krysstau er festet til en jernring i midten av bunnen.

Bilde 4 viser ei not som er levert til vask og bøting. Nota er relativt lite begrodd. Midt i bildet er jernringen som er festet midt i bunnen av nota og som alle krysstauene er festet til.

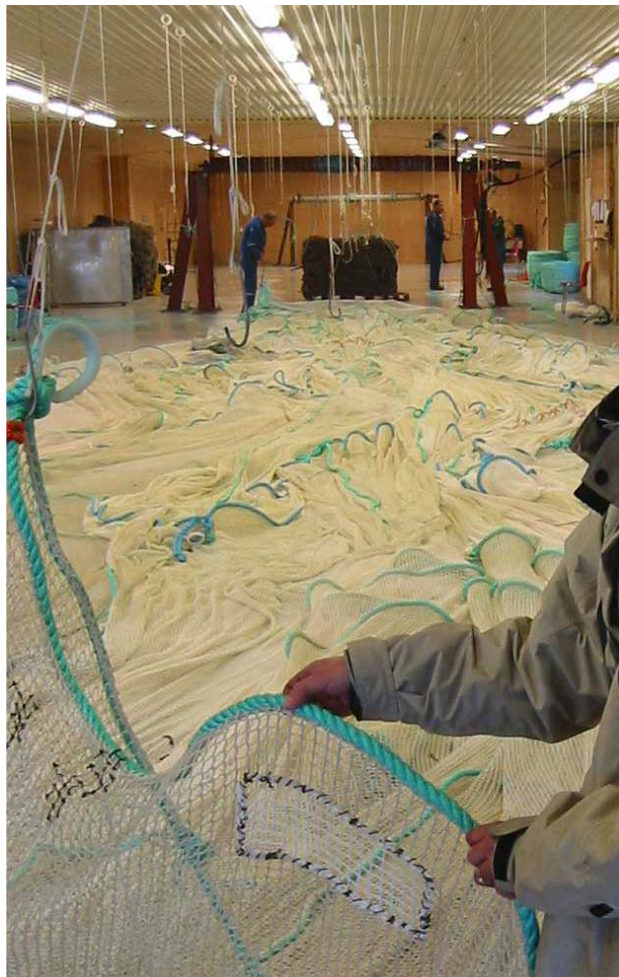
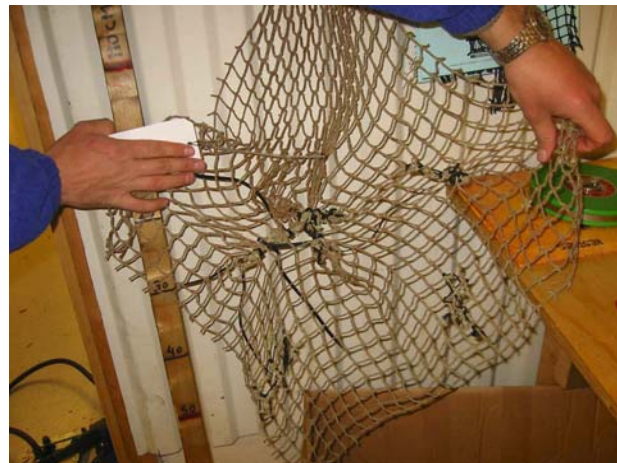
Bilde 5: Bøting av not.

Det er øverste del av nota som er hyppigst utsatt for skade. Det dreier seg om små skader som oftest repareres midlertidig på stedet av oppdretter. Høyre bilde i Bilde 5 viser en slik midlertidig reparasjon ved hjelp av strips. På notbøteriet repareres de minste skadene ved å sy inn nye staver i maskene, eller de erstatter hele felt med notlin som vist i venstre bilde i Bilde 5.

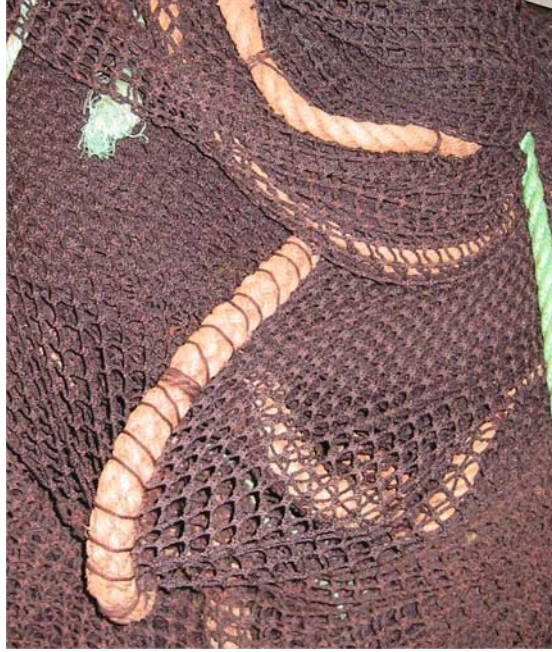
Bilde 6: Tauene krymper etter hvert når nota brukes. De blir tykkere og kortere.

Nota krymper i bruk. Notlinet krymper lite mens tauverket krymper synlig. Tauene blir tykkere og kortere. Dette er vist i Bilde 6. Der sømmen er festet rundt tauet er diameteren til tauet mindre enn ellers. I dette området har tauet sin opprinnelige geometri, mens det ellers har blitt tykkere og kortere. Skitt inni tauet bidrar til at tauet krymper. Det kan for eksempel være knust blåskjell som trenger inn i tauet under vasking av nota.

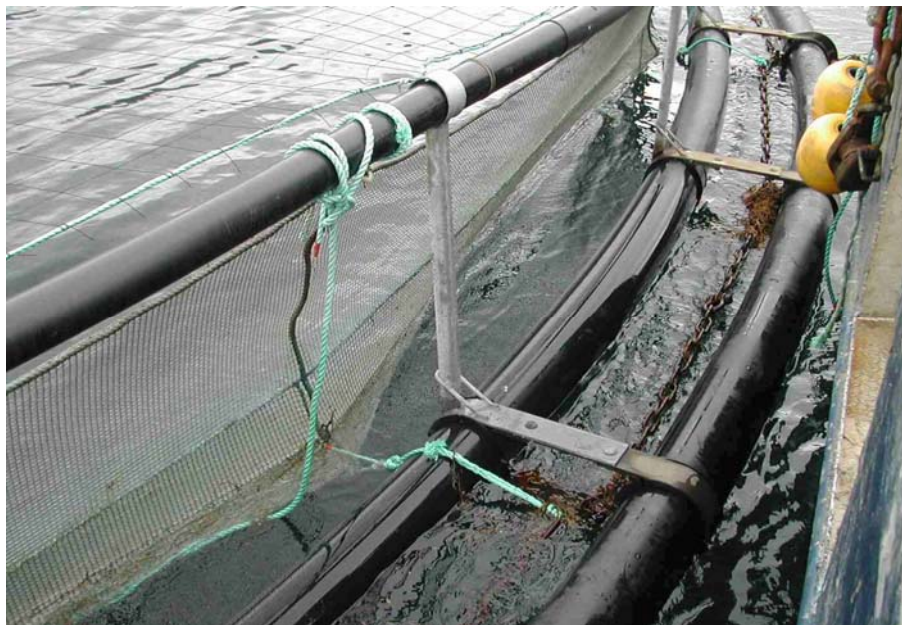
Bilde 1: Feste av not til sirkel-merd.

blir så sydd fast til ei ny not og fisken ledes over i denne. Bilde 1 viser hvordan sidetauet er festet i flyteren. Det grønne tauet som er festet i rekkverket er loddtau.

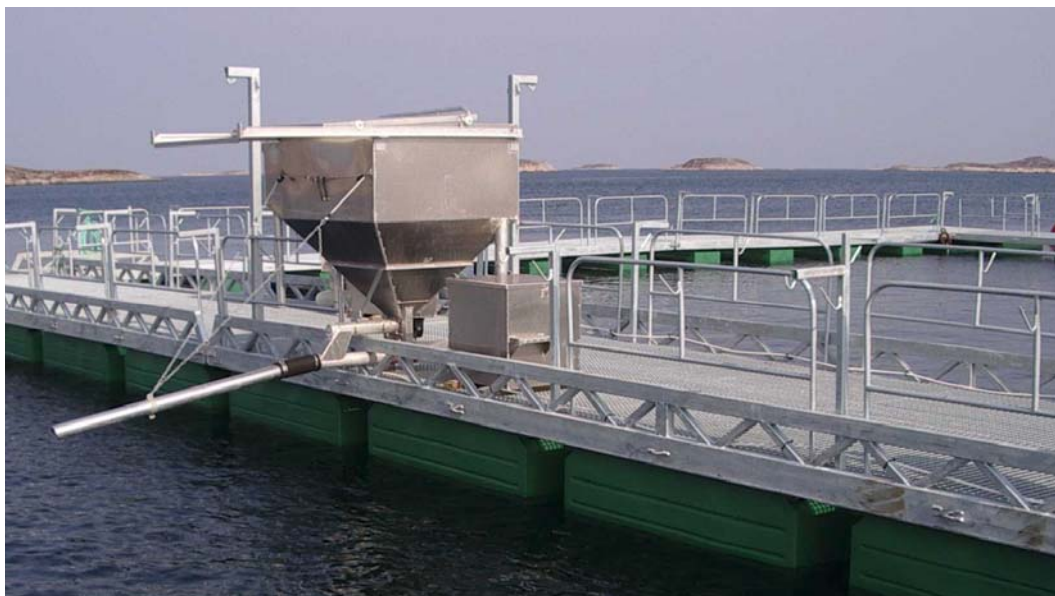
Bilde 4: Fôautomat og fester for notposen.

Bilde 3 og Bilde 4 viser et helt nytt anlegg av type Normær før not er satt ut.
