# SINTEF RAPPORT

**HMS i sjarkflåten – Sikkerhetsmessige forhold om bord på kystfiskefartøy opp til 15 meter – Fase I**

Tord Hanssen, Halvard L. Aasjord og Turid Myhre

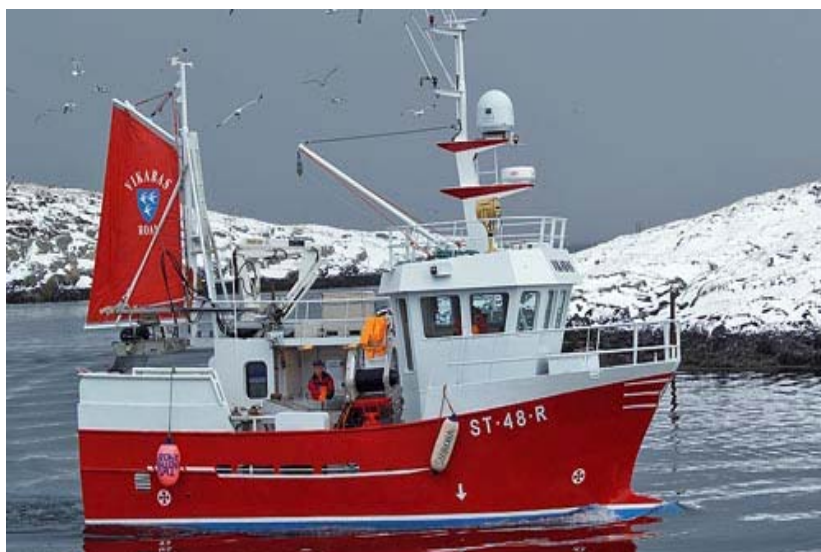
**Bilde 2 Sjarken "Vikabas" bygget av Sletta Verft AS. Foto Sletta Verft AS**

Sletta Verft AS bygger hovedsakelig større brønnbåter og kystfiskefartøy av stål med overbygning av aluminium. I den senere tid har verftet satset på bygging av mindre fiskebåter i aluminium og har levert MS "Vikabas", en 35 fots sjark utrustet for fiske med snurrevad, garn og not. "Vikabas" er 4.5 meter brei og følger opp en trenden som går mot breie og dype sjarker.

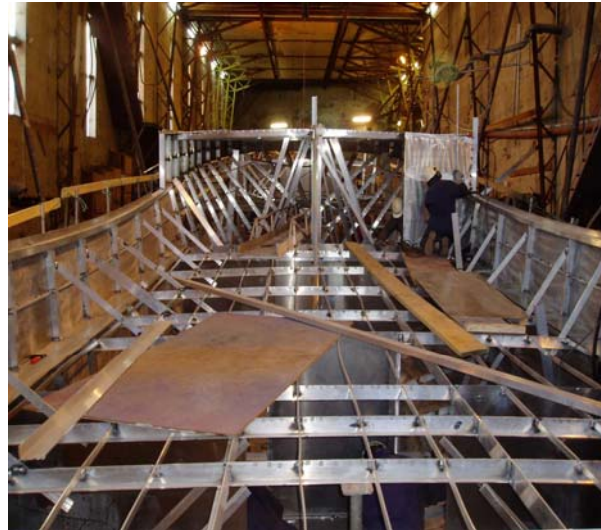
**Bilde 3 Bygging av 43 fots kystfiskebåt på Mjosundet Båtbyggeri AS.**

Mjosundet Båtbyggeri AS har bygget fiskebåter i aluminium fra 33 – 90 fot. I tillegg til fiskebåter bygger firmaet brønnbåter, oppdrettsbåter og passasjerbåter i aluminium. Firmaet leverte blant annet sjarken MS "Charlie" i 2005, en ny type speedsjark med marsjfart på 12 knop.

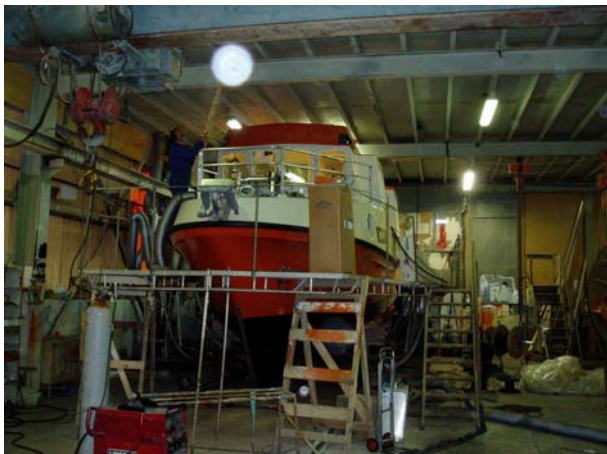
**Bilde 4 Nybygg under oppføring i byggehallen hos Norpower Brødr. Malo AS.**

Norpower Brødr. Malo AS bygger sjarker i glassfiberarmert plast fra 30 – 38 fot. I tillegg bygger de arbeidsbåter for en rekke forskjellige formål. Firmaet har blant annet levert ”storsjarken” MS "Gina Marie" på 38 fots lengde i 2003. "Gina Marie" var utstyrt for fiske med garn og snurrevad og var utrustet for føring av levendefisk i lasterom som er utstyrt med senterskott. Firmaet hadde en 35 fots sjark, utrustet med 3 lasterom for føring av kråkeboller, evt. også levendefanget fisk, under bygging.

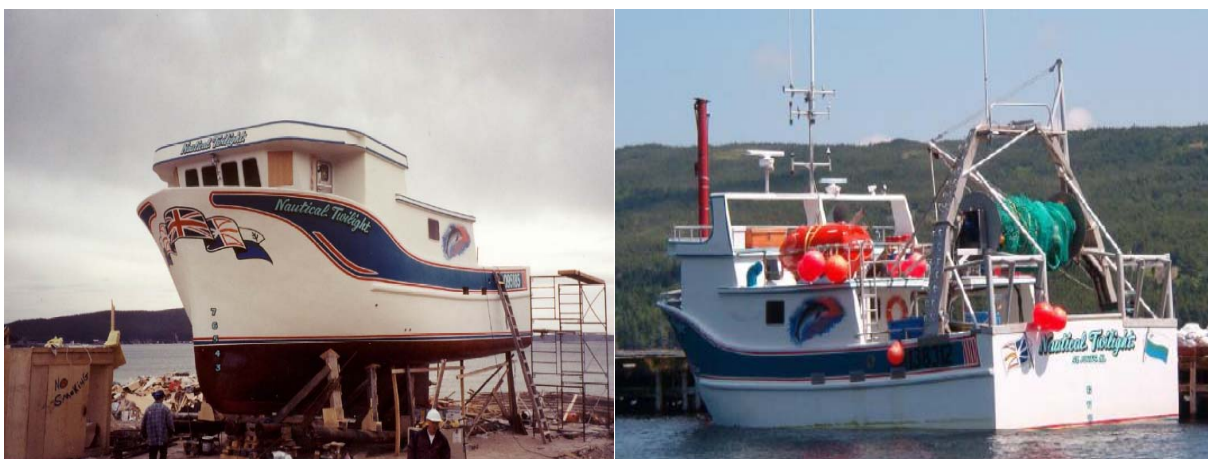
**Bilde 5 Fiskebåt bygget i Canada, lengde 47 fot, bredde 7 meter. Foto Lofoten Shipbrokers.**

Walter Pettersen i Lofoten Shipbrokers jobber for å innføre canadiske fiskebåter på det norske markedet. Dette er kystfiskebåter i størrelsesorden 35 – 70 fots lengde bygget i kraftig glassfiberkonstruksjon. De fleste av disse båtene bygges på spant etter kundens behov, men speedsjarkene bygges i form. Båtene kan leveres for en pris på 60 – 70 % av tilsvarende båt bygget i Norge i følge Pettersen. Fartøyene skal være klassifisert etter Lloyds Register og Det Norske Veritas (DNV).

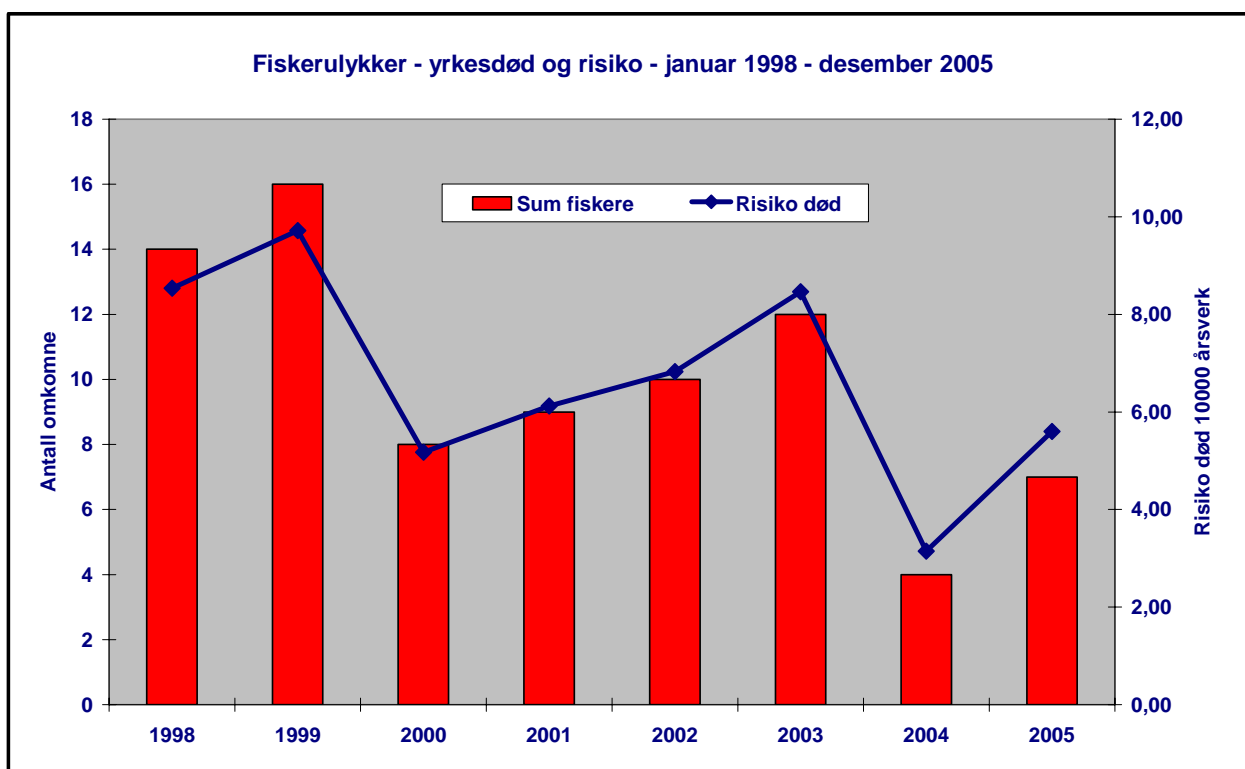
**Figur 2 Fiskerulykker og risiko for yrkesdød over 8-årsperioden 1998 - 2005**

- Sjarkflåten: 27,0 omkomne
- Kystfiskeflåten: 6,3 omkomne
- Havfiskeflåten: 2,3 omkomne
- Samlet: 7,25 omkomne

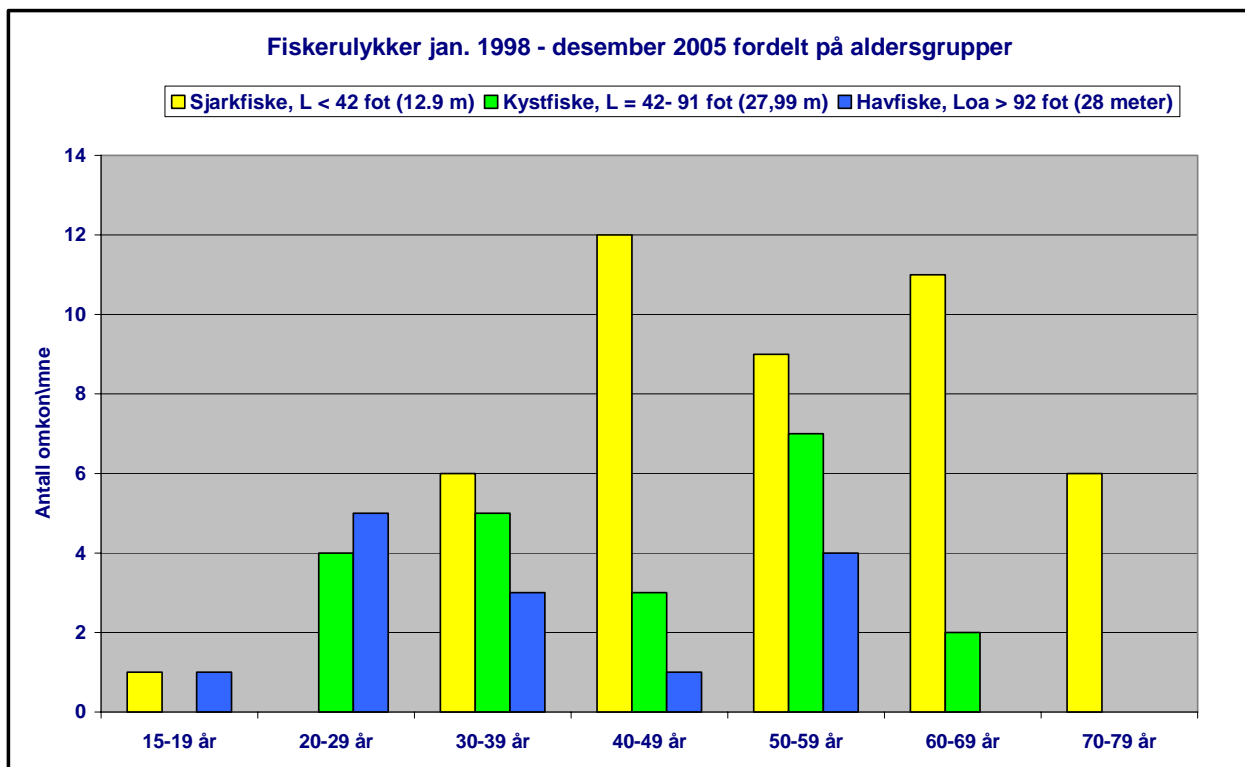
**Figur 5 Fiskerulykker – yrkesdød – fordelt på sju aldersgrupper og tre ulike fartøygrupper**

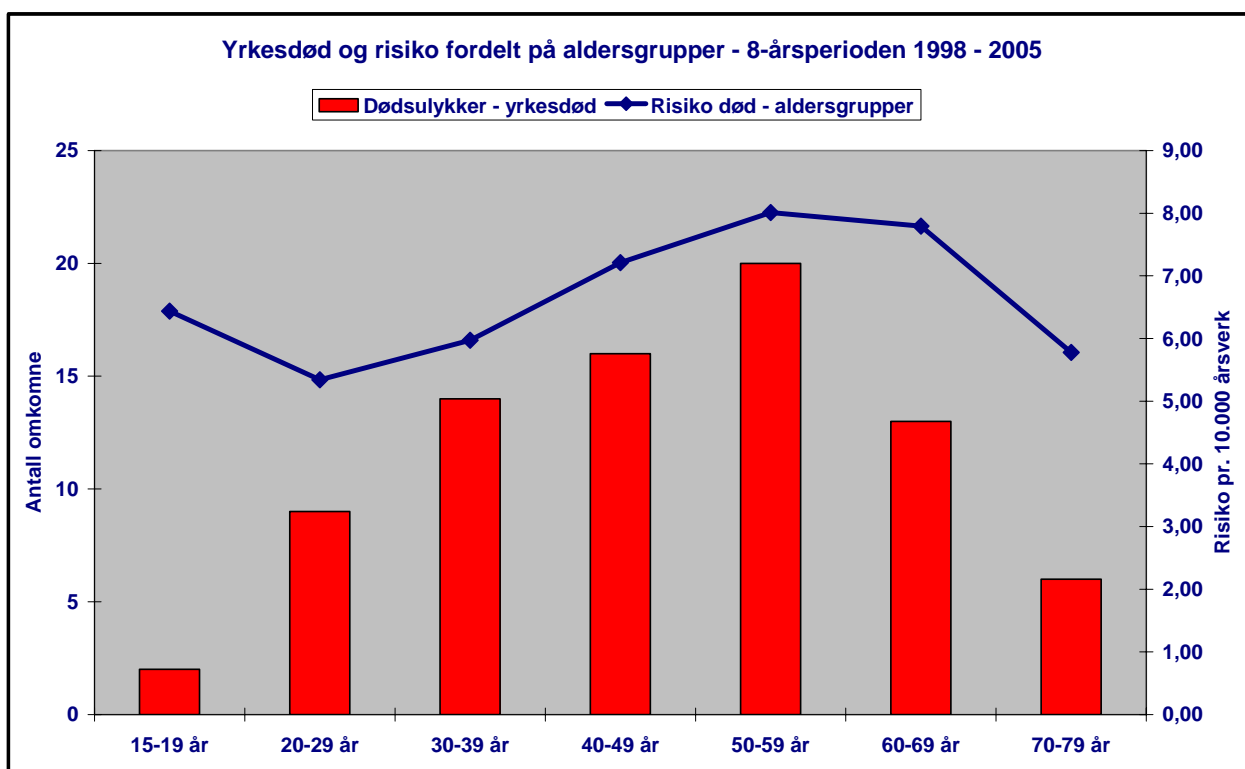
**Figur 6 Fiskerulykker – yrkesdød og kalkulert risiko fordelt på sju aldersgrupper**

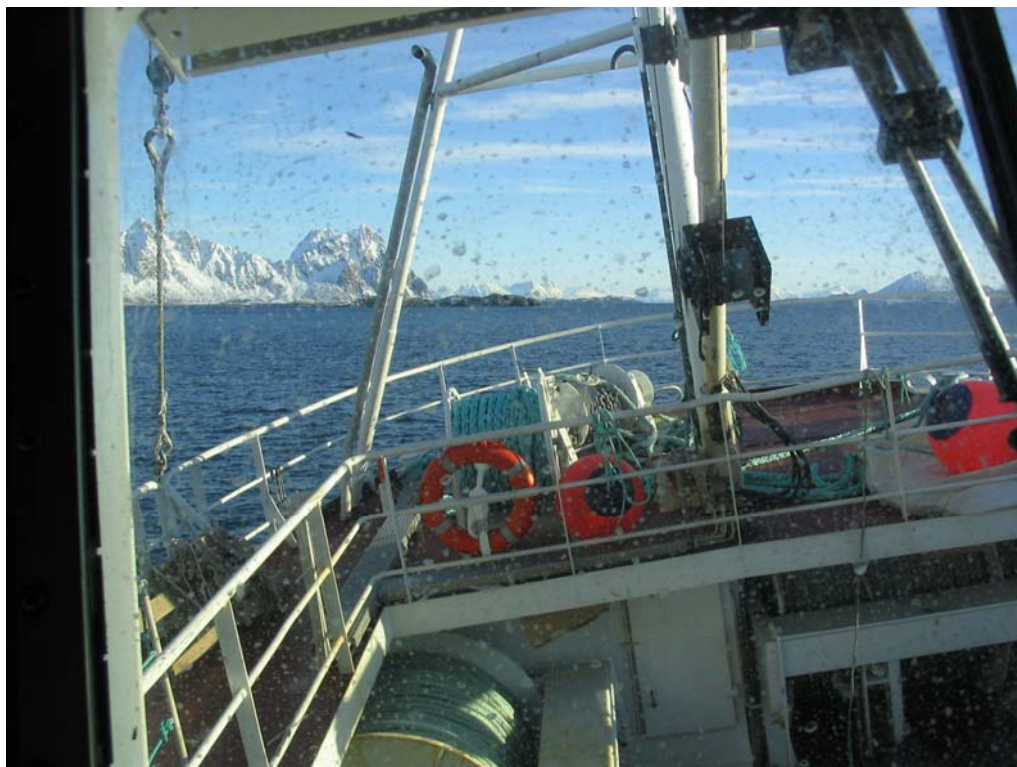
**Bilde 7 Feltprøve med en 80 fots kystfiskebåt som er rigget for not og snurrevad. Båten rullet mye selv i helt rolig sjø ved tomme lastetanker.**

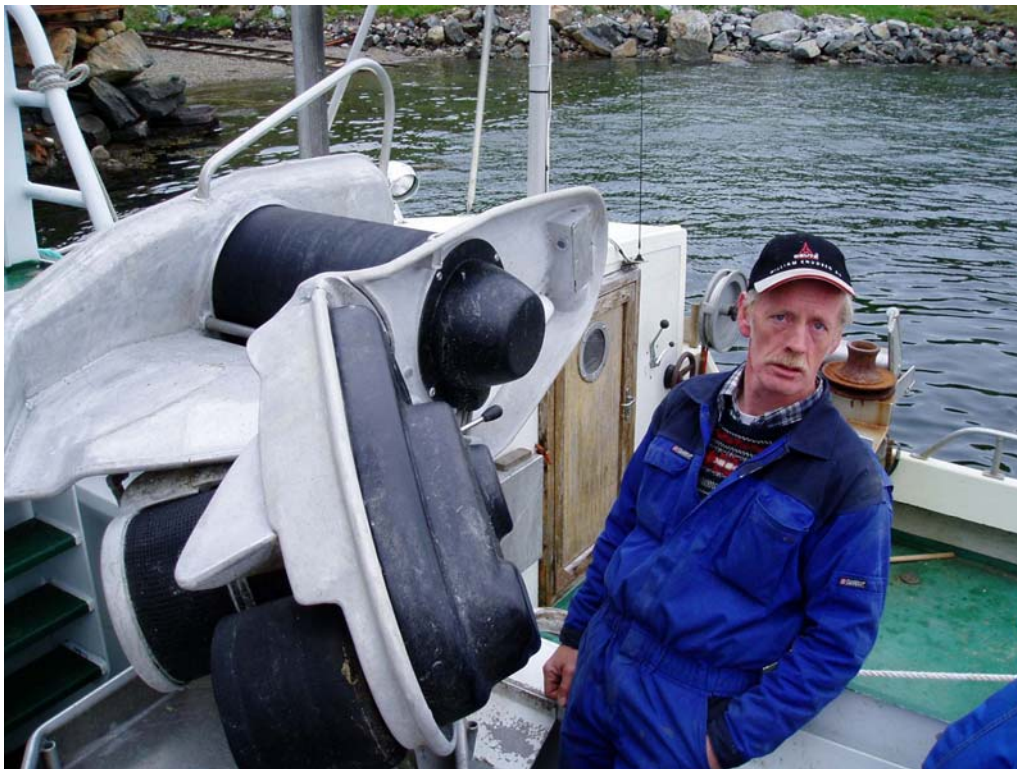
**Bilde 8 Intervju med kystfisker Tore Vågø som har den 35 fot store sjarken "Vågøybuen".**

Det er gjort et omfattende kartleggingsarbeid i forbindelse med prosjektet. Dette arbeidet har gått ut på å intervjuer en rekke kystfiskere om hvordan de oppfatter de båtene de jobber om bord i og hva de mener er viktige egenskaper på et fiskefartøy. Videre er det gjort en rekke feltprøver av båter av forskjellig størrelse for å avdekke egenrulleperiode og stabilitet. Dette kartleggingsarbeidet er gjort for å kunne gjennomføre de forestående datasimuleringene som danner grunnlaget for sjøegenskapsindeksen.

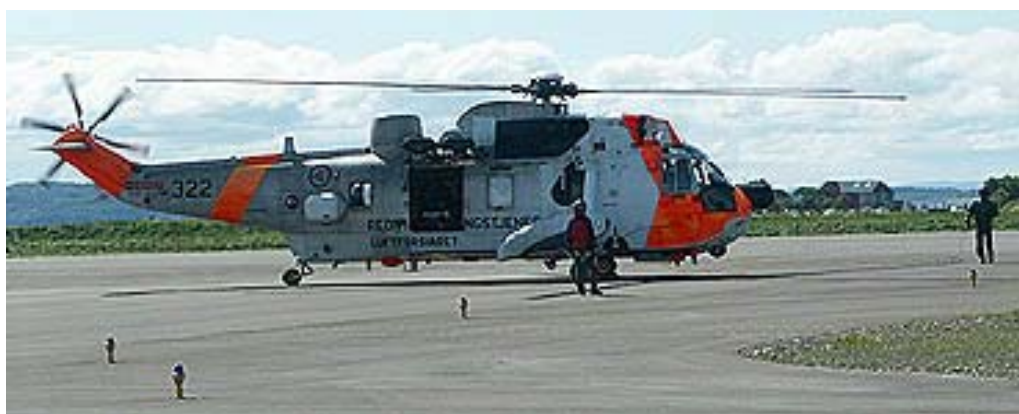
**Bilde 15 Sea King redningshelikopter fra forsvarets 330 skvadron. Foto Forsvaret.**

Hovedredningsentralen i Bodø jobber i lag med forsvarets 330 skvadron (Sea King helikoptre) og kan kommandere ut helikopter i denne enheten. De har ikke kommando over andre redningsenheter, men jobber i tett samarbeid med dem.

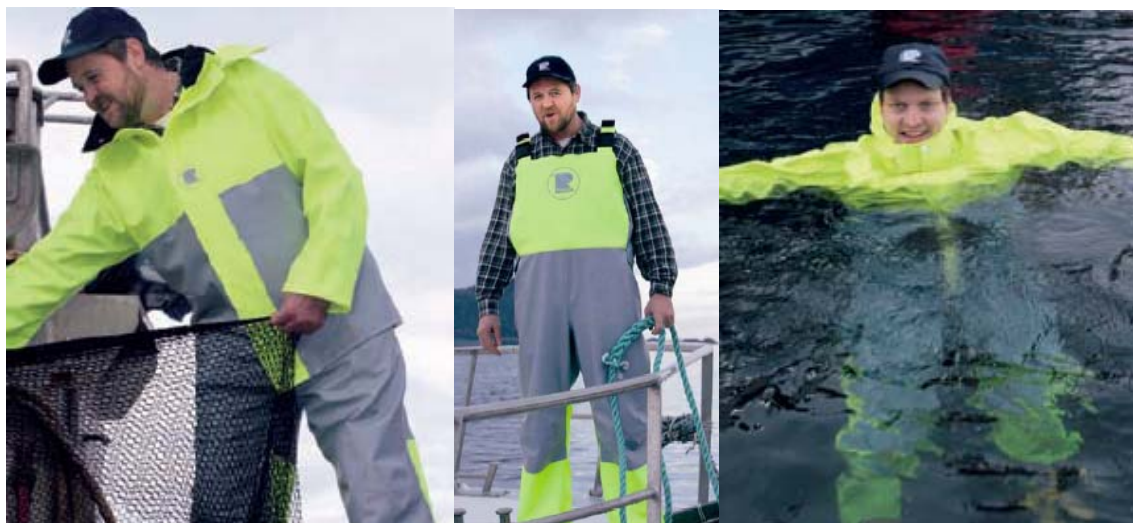
Under møtet holdt Ingunn Geving fra SINTEF Helse et innlegg om ny yrkesbekledning for fiskere. SINTEF Helse har i et prosjekt utviklet en ny type arbeidsbekledning for fiskere med innebygde flyteelementer i buksen (rygg og brystparti). De har gjennomført en omfattende spørreundersøkelse under utviklingsarbeidet for å avdekke fiskerens behov. Fiskerne vektla at bekledningen måtte være vanntett, vindtett, termisk komfortabel, godt synlig, slitesterk og komfortabel.

**Bilde 16 Ny arbeidsbekledning for fiskere med flytegenskaper - Regatta Fisherman. Foto: Regatta AS**

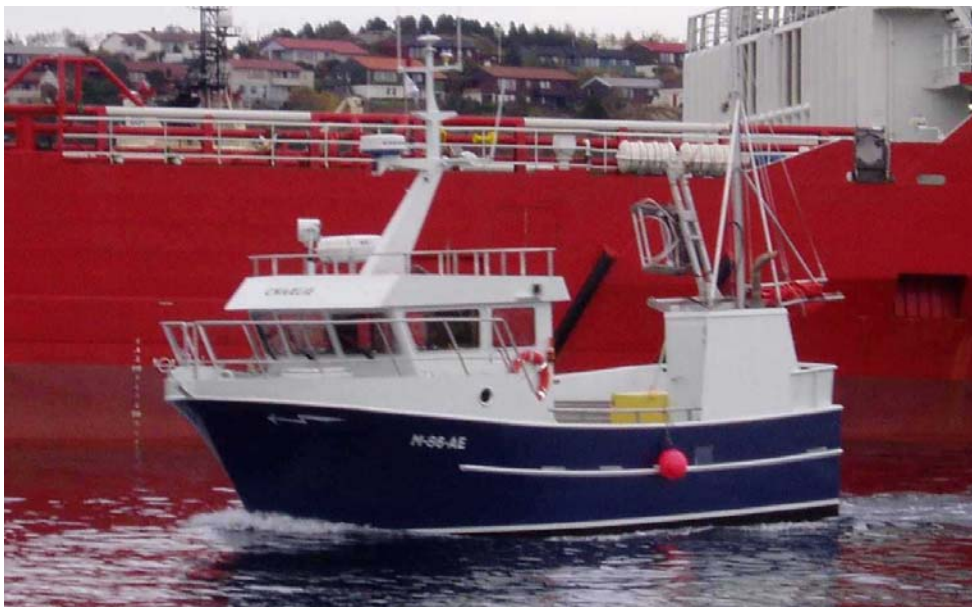
**Bilde 17 MS "Charlie" av Mjosundet**

MS "Charlie" er en speedsjark bygget ved Mjosundet Båtbyggeri AS i 2005 og har en marsjfart på 12 knop og en toppfart på 16.3 knop. Dette hastighetsområdet er noe lavere enn det som har vært vanlig for speedsjarker, som ofte har ligget i fartsområdet 20 - 30 knop. Både bygger og fisker mener dette er et gunstig fartsområde med tanke på drivstofforbruk og tid brukt til og fra fiskefeltene. I følge båtbygger er skrogtypen til "Charlie" konstruert for å komme opp i en hastighet på 20 knop. Typisk marsjfart for konvensjonelle sjarker i denne gruppen er 8 – 10 knop.

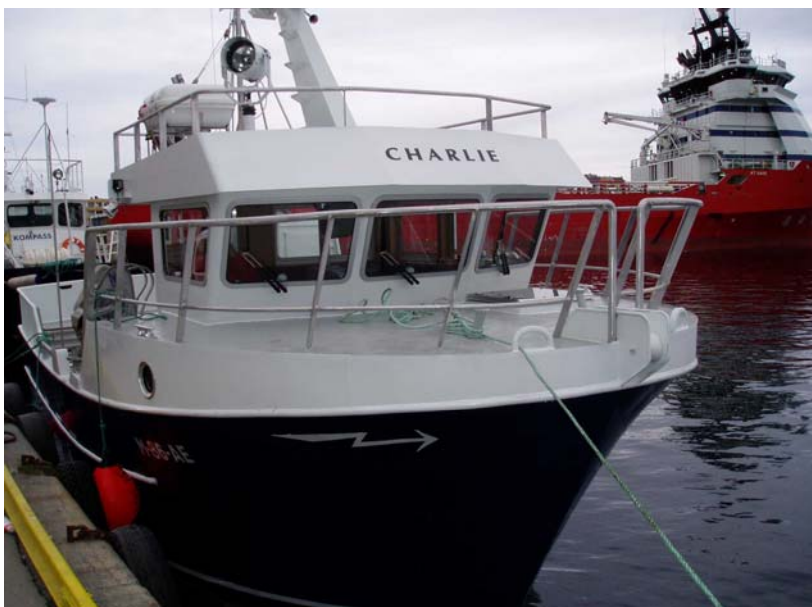
**Bilde 18 Den nye speedsjarken "Charlie" av Aure ved kai i Kristiansund.**

Den 33 fots (9,99 meter) lange og 4.07 meter brede sjarken har et lasteromsvolum på 11 m<sup>3</sup> og er rigget for garndrift. Med en motor på 225 Hk (Hk John Deere med et Twindisk sluregir, V-gir) har fartøyet et gjennomsnittelig drivstofforbruk på 9.6 liter/time. Pris for ferdig levert fartøy ligger på ca 2.2 millioner kroner i følge Sletta. Lettskipsvekten til båten er anslått til ca 8 tonn.

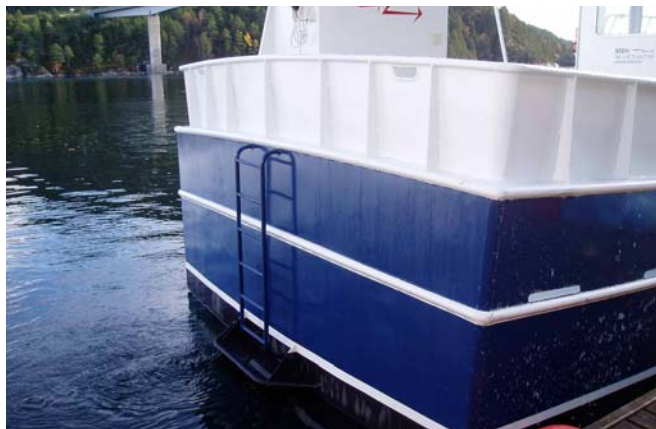
**Bilde 20 Fast montert redningsleider på hekken til MS "Charlie"**

Fartøyet har en dyp kjøll som gir liten avdrift i forhold til bruk under draging i følge skipper. Den dype kjølen er gunstig med tanke på manøvrering av fartøyet når fartøyet haler inn garnlenkene, og er med på å gjøre det mulig å drive fiske uten mesanseil. Fiskerens arbeidsbelastning under haleprosessen kan være svært stor med mange arbeidsoppgaver som skal foregå samtidig og i stort tempo. I tillegg til å manøvrere båten ved granlenken skal fisker også ta vare på fangsten og bruket. Samtidig må han passe på å ikke falle over rekken eller sette seg fast i garn eller garnhaler, i tillegg til å operere skrape redskaper som hytt og kniv i stort tempo og med stor presisjon. At båten er lett å manøvrere ved bruket er derfor en fordel med tanke på sikkerheten.

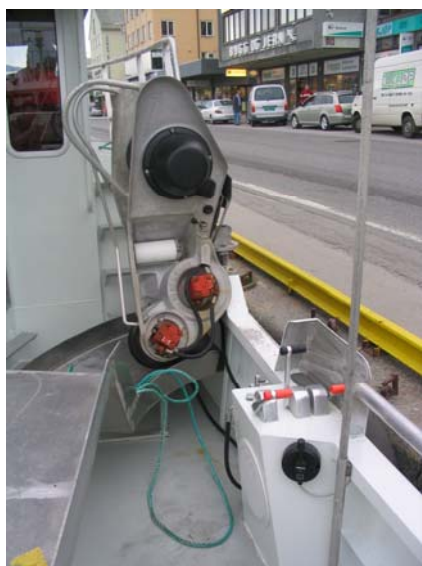
**Bilde 21 Styrbord side på "Charlie". Garnhaler er vippet opp. Mye av fiskerens arbeidsdag foregår ved manøverstasjonen bak garnhaleren.**

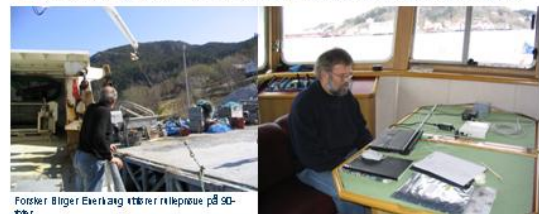
- Setter fartøyet i rullebevegelse ved bruk av kran eller muskelkraft
- Måler rulleperioden
- Med bakgrunn i stabilitet blir vektfordelingen beregnet

Fartøyet Bligen Everkang utfører rulleprøve på 50-120 t.
