# Fullskala utprøving av ny rekeetrålkonstruksjon ombord i M/Tr "Arctic Swan" i mai 2007

John Willy Valdemarsen<sup>1</sup> og Kurt Hansen<sup>2</sup>

<sup>1</sup>Havforskningsinstituttet

<sup>2</sup>SINTEF Fiskeri og havbruk AS

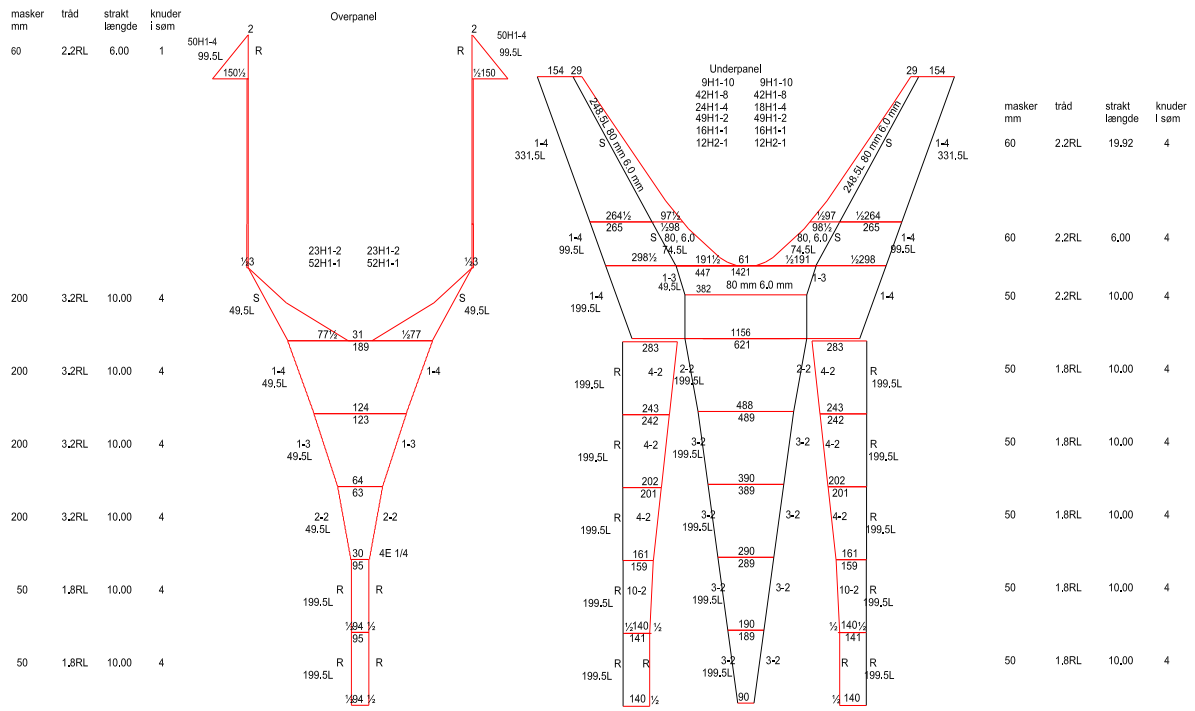
Figur 1a. Konstruksjon av fullskala trål testet om bord i M/Tr "Arctic Swan".

M/Tr "Arctic Swan" var forsøksfartøy. Tråleren er bygget i 2002, utstyrt med 8000 HK motor og rigget for trippeltråling. Trålkonstruksjonen som ble benyttet i forsøkene er vist i Figur 1a og 1b. Den endelige trålkonstruksjonen som ble laget og testet ble utformet i samråd mellom reder, produsent, Havforskningsinstituttet og SINTEF.

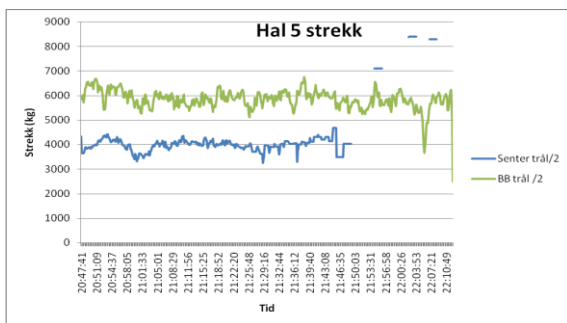
**Figur 6a** . Strekk bak babord lodd koblet til henholdsvis BB sveip til BB standardtrål og til STB sveip på eksperimentell sentertrål.

Den nye trålen hadde betydelig mindre motstand enn standardtrålene. Basert på de få utførte målingene av strekk bak et av loddene, var motstandsforskjellen mellom trålene ca. 30 % (Figur 6a og 6b). Et indirekte mål for at motstanden til denne trålen var mindre enn for standardtrålene, var at den som sentertrål resulterte i en loddavstand på ca. 68 m, mens tilsvarende avstand for standardtrålen som sentertrål var ca. 12 m mindre, 56 m.

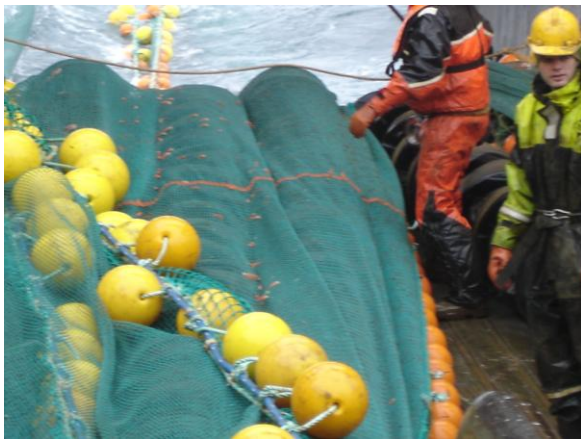
Figur 12 . Reke kledd i sidepanelet til trålen.

Den ene posen som var plassert på utsiden av sidepanelet, der det også var betydelig kleeing av reke i nettet, viste at det her forsvant store rekemengder. Dette tapet er i stor grad størrelsesavhengig ved at mest småreke passerte gjennom maskene, men forbausende mye industrireke gikk også tapt gjennom maskene. De minste rekene i oppsamlingsposene er sannsynligvis underrepresentert på grunn av maskeseleksjon i disse posene, særlig fordi fangtmengdene i hver pose var forholdsvis liten. Når vi sammenligner størrelsessammen-setningen i de to tråltypene er det klart at den nye trålen fanget betydelig færre småreker enn standardtrålene (Figur 14-18).

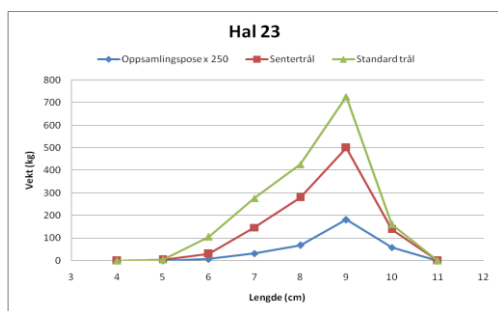
Lengde cm	Utsortert X250	Eksperimentell trål	Standard trål
4-5	0	0	0
5-6	0	4	5
6-7	7	31	105
7-8	32	147	276
8-9	68	280	427
9-10	181	500	726
10-11	58	138	161
11-12	0	0	0
<b>Totalt</b>	<b>346</b>	<b>1100</b>	<b>1701</b>

**Figur 14.** Fangstfordeling av reke i kg i eksperimentell trål og standard trål, samt beregnet tap av ulike reke-størrelser gjennom sidepanelene i hal 23.

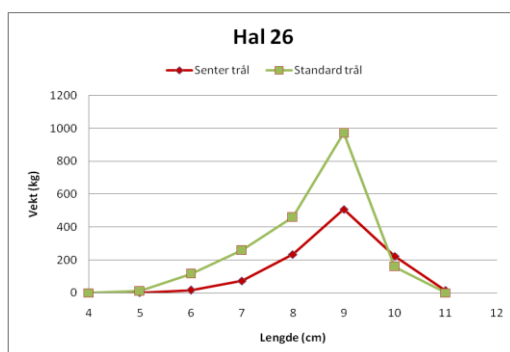
Lengde. cm	Eksperimentell trål	Standard trål
4-5	0	0
5-6	1	10
6-7	17	115
7-8	73	259
8-9	235	460
9-10	509	971
10-11	224	159
11-12	13	0
<b>Totalt</b>	<b>1071</b>	<b>1974</b>

**Figur 16.** Fangstfordeling av reke i kg i eksperimentell trål og standard trål i hal 26.

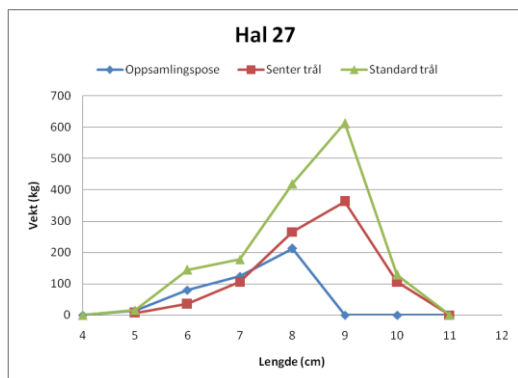
Lengde cm	Utsortert X250	Eksperimentell trål	Standard trål
4-5	0	0	0
5-6	14	7	16
6-7	80	35	145
7-8	124	106	177
8-9	212	266	419
9-10	0	363	613
10-11	0	106	129
11-12	0	0	0
<b>Totalt</b>	<b>430</b>	<b>883</b>	<b>1500</b>

**Figur 17.** Fangstfordeling av reke i kg i eksperimentell trål og standard trål, samt beregnet tap av ulike rekestørrelser gjennom sidepanelene i hal 27.

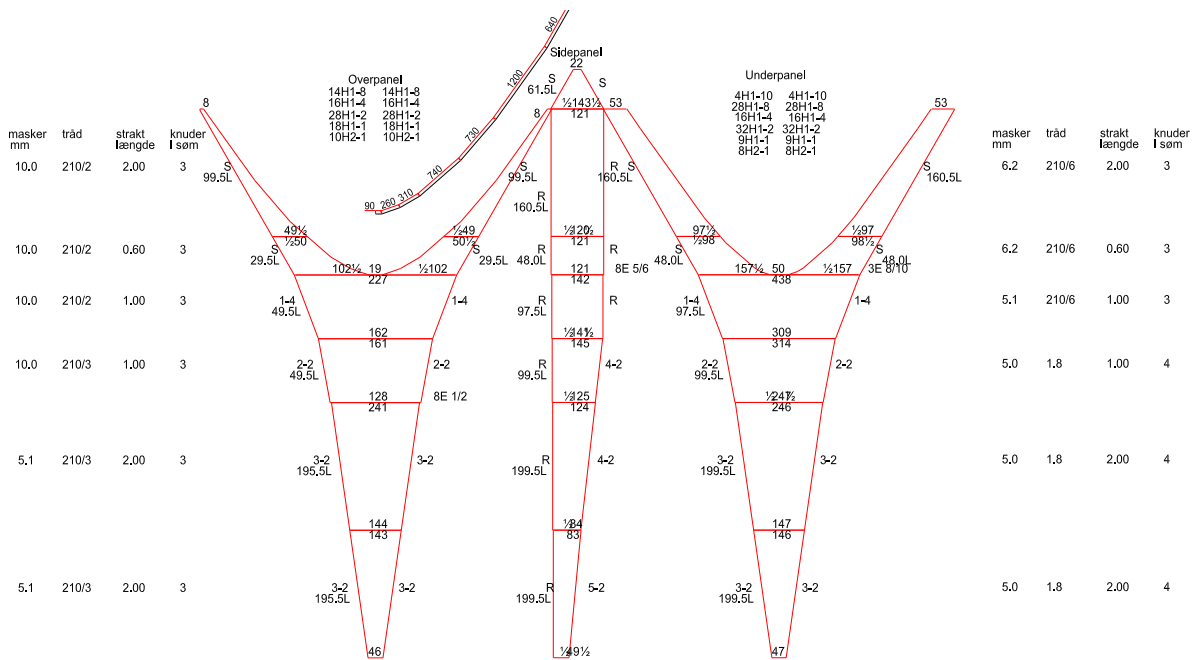
**Figur 20.** 1:10 skala av trål etter omarbeiding av sidepaneler og overpanel.

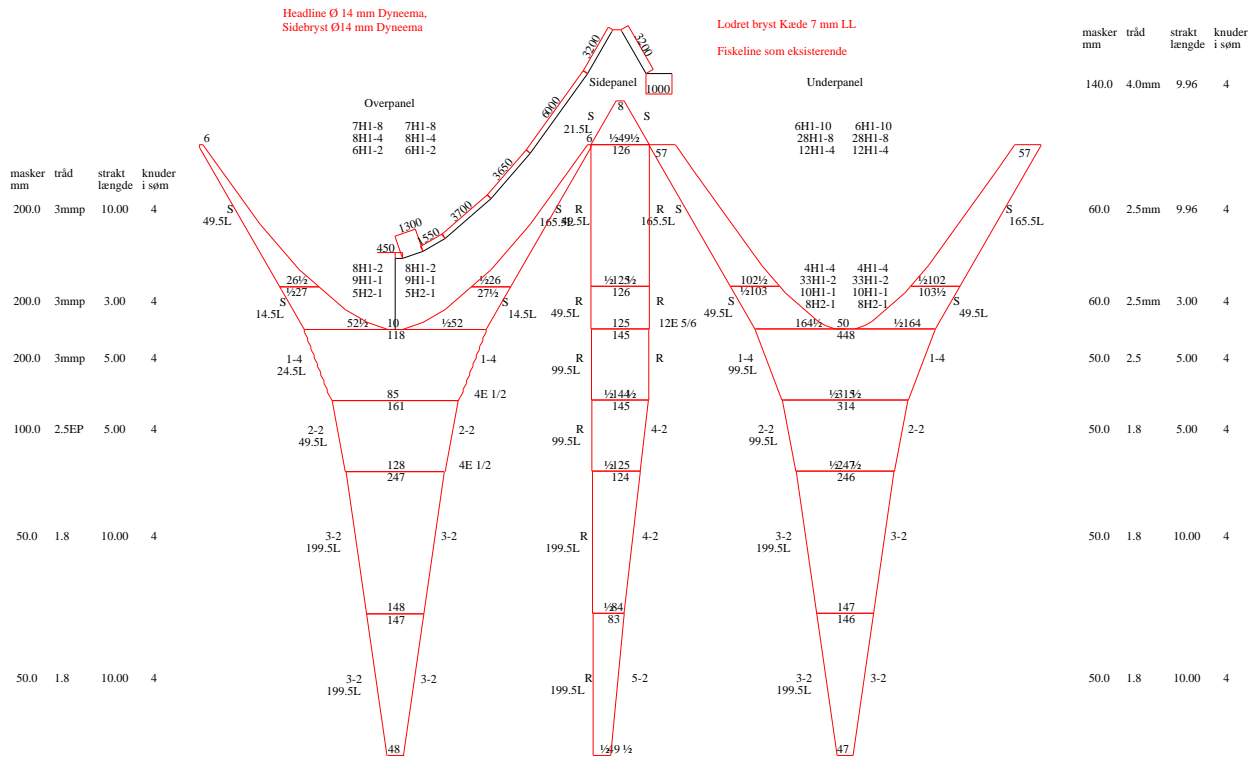
Figur 21. 1:2 skala modell av omarbeidet trål.

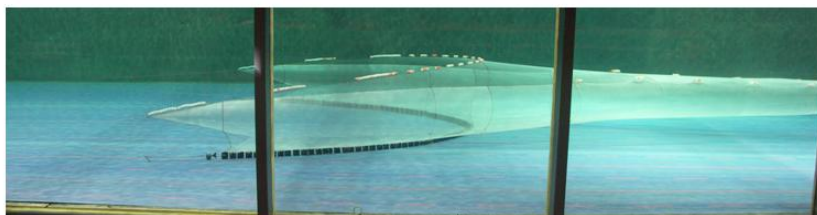
Test	Nr.	1	2	13
Slæbefart	Knob	2,5	2,5	2,5
Afstand mellem skovle	m	66,7	59,6	58,3
Spil	Overtælle	m	44,2	40,4
	Undertælle	m	39,1	36,5
Højde	Spids	m	4,1	4,0
	Midt	m	7,8	8,4
Belastning pr. side	tons	7,4	7,1	6,1

Test	Bemærkninger	Test	Bemærkninger
1	nyt overpanel efter forsøg på arctic swan Belastning bag døre 6,5 tons bredde ved huk 26,2 m 2 mindre afstand last bag døre 6,2 tons, bredde i huk 25 m	13	Trawl model før ændring 200 mm masker i over panel, belastning bag trawldøre 4,75 tons

Figur 23. Sammenlignende målinger av geometri og motstand av de to variantene av trålmodellen.
