Måling av tørrfiskkvalitet

- Testing og evaluering av instrumentelle metoder

<i>Tittel:</i> Måling av tørrfiskkvalitet - testing og evaluering av instrumentelle metoder	<i>Dato:</i> 1. mars 2005
	<i>Antall sider og bilag:</i> 23
	<i>Forskningsjef:</i> Even Stenberg
<i>Forfatter(e):</i> Heidi Nilsen, Jens Petter Wold (Matforsk), Karl Henrik Haugholt (Sintef IKT), Agnar H. Sivertsen, Karsten Heia, Sjørður Joensen og Ingebrigt Bjørkevoll	<i>Prosjektnr.:</i> 20045
<i>Oppdragsgiver:</i> FHF Tørrfiskforum v/Frank Jakobsen	<i>Oppdragsgivers ref.:</i>
<i>3 stikkord:</i> Tørrfiskkvalitet, spektroskopi, røntgen, elektronisk nese, termografi, fluorescens, akustikk	
<i>Sammendrag: (maks 200 ord)</i> For at norsk tørrfisk skal beholde sin sterke posisjon i det viktige italienske markedet blir det også stadig viktigere å kunne garantere kundene at fisken holder den avtalte kvaliteten. Det er viktig for vårt renommé i markedet, og sikrer forutsigbarhet og lønnsomhet for importører og bløyttere i Italia. En ønsker derfor å få utviklet et instrument for å måle strukturen i tørrfisk som kan gi objektive data om kvaliteten i den enkelte fisk. Ved en strukturmåling er det viktige å kunne avdekke og

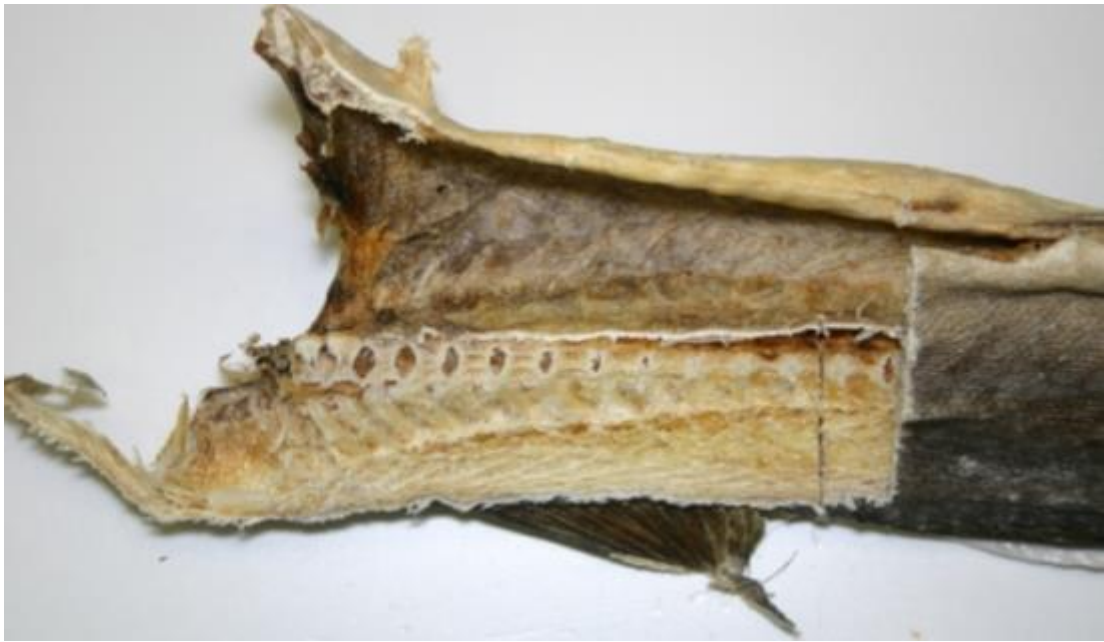
Figur 1 Fisk med frostskaade (Frost1). I snittflaten ser en tydelig at muskelen har en porøs struktur

Frostskader: Fisken virker porøs, cellesprengt. Ved klemming i tykkfisken gir muskelen etter, dette skjer ikke med tørrfisk av god kvalitet. Aktuelt måleområde er framme i tykkfisken. (Prøver Frost1, Frost2, Frost3, Frost4)

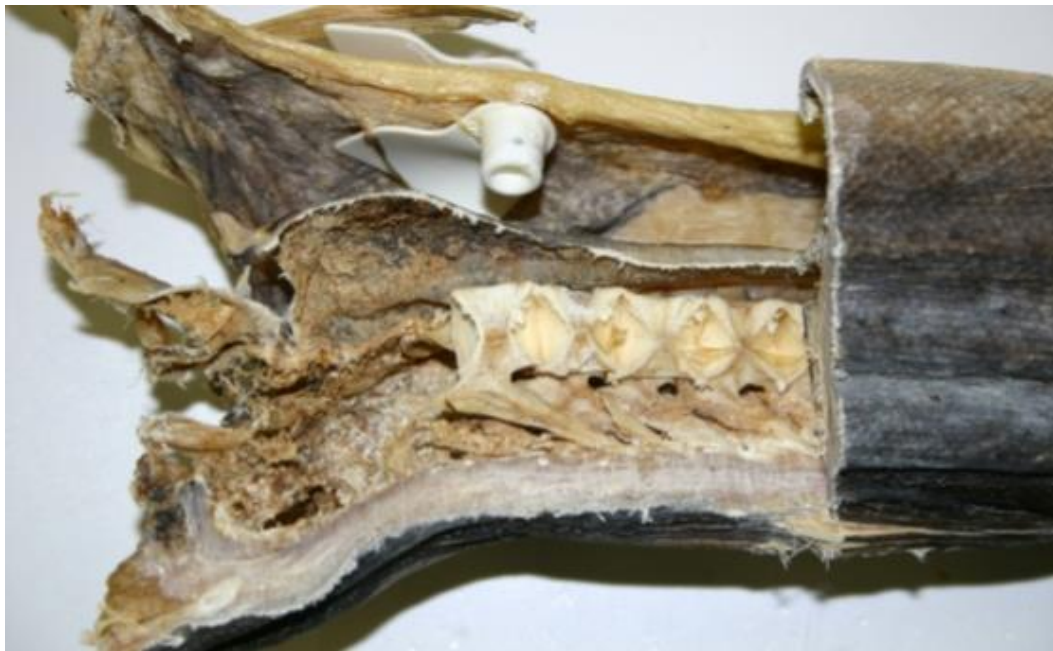
Figur 2 Makkspist fisk (H11). Ryggbeinet ligger bart, muskelen er borte

Makk: Fiskemuskel ser nærmest ut som om den er ”etset” vekk, og gjenstående muskelmasse er brunlig. Muskel i nakkeområder er borte, bare bein står igjen. Tilstanden er karakterisert ved intens, ubehagelig lukt. (Prøver A30, A9, H19, H11, L10).

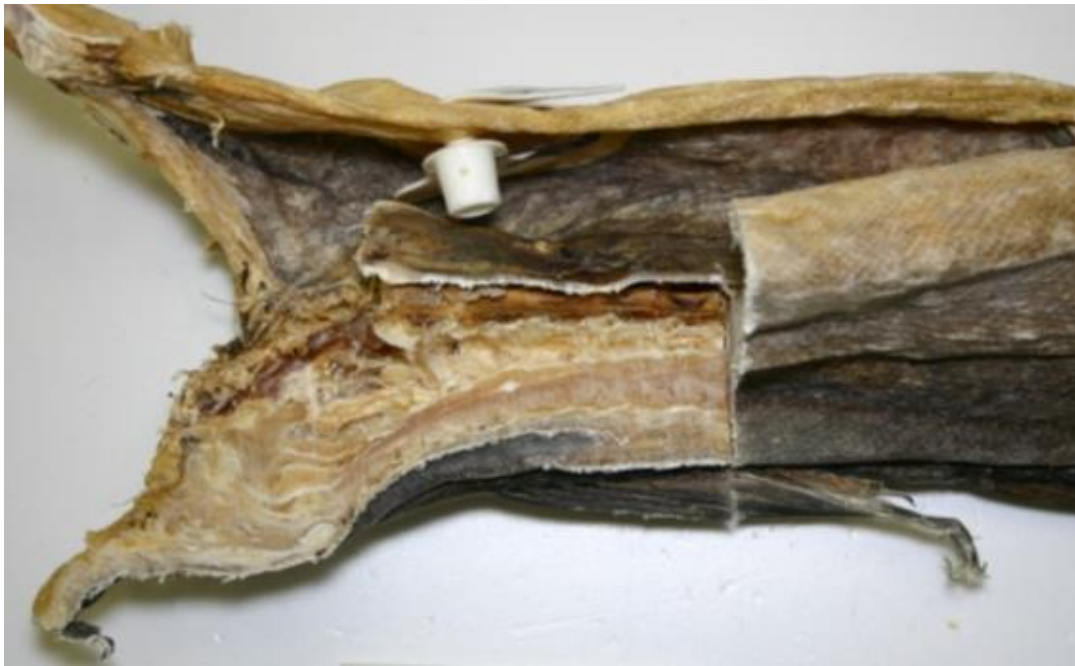
Figur 3 Feilfri fisk (H14)

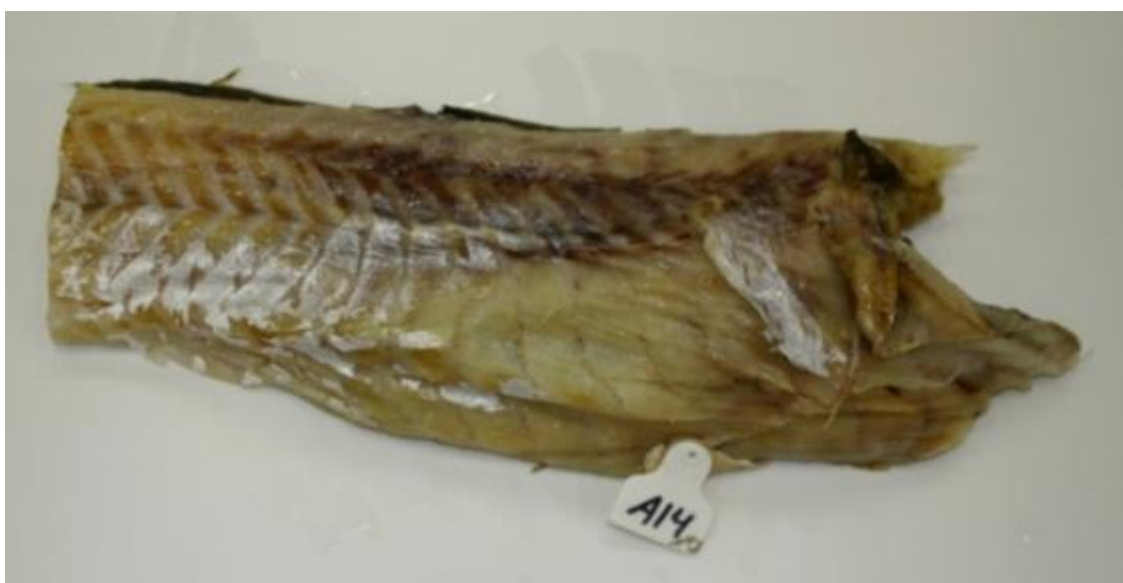
Figur 5 *Utvanna tørrfisk (A14) med blod i muskelen*

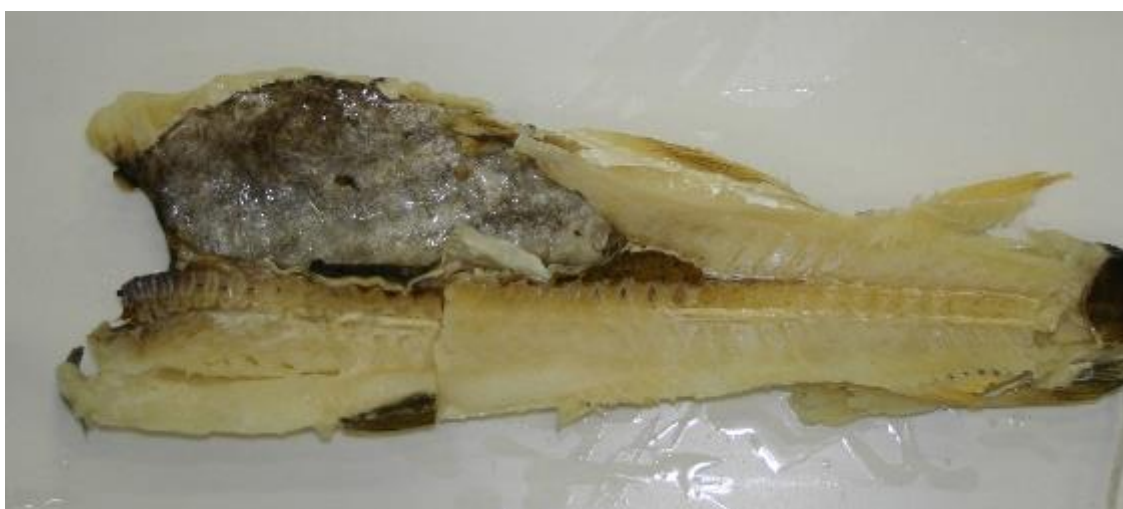
Figur 6 *Fisk med frostskaade (Frost3). Den utvanna fisken har "svampaktig" konsistens*

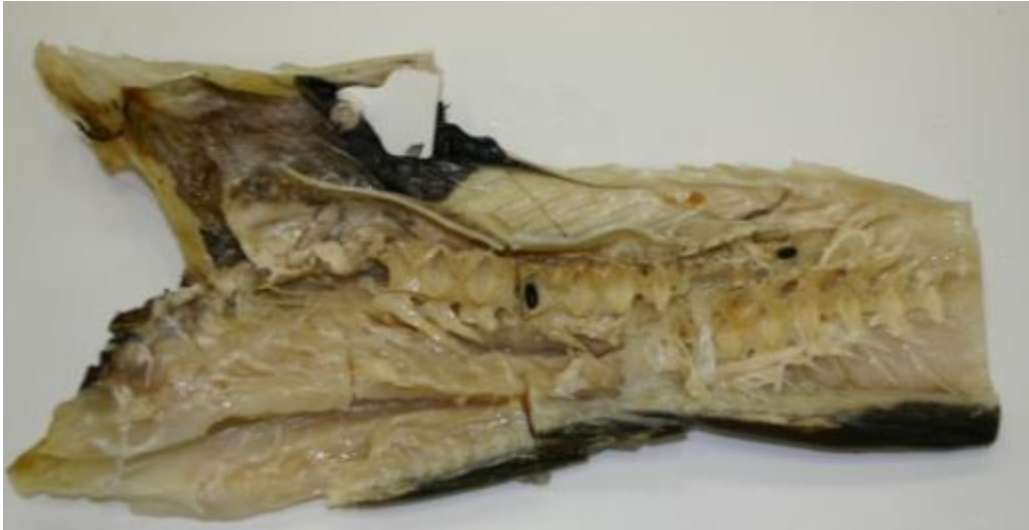
Figur 7 Makkspist fisk og mucoso (H19). Overflata på muskelen er gulaktig og slimete. Dette er også et eksempel på fisk med spalting i muskelen

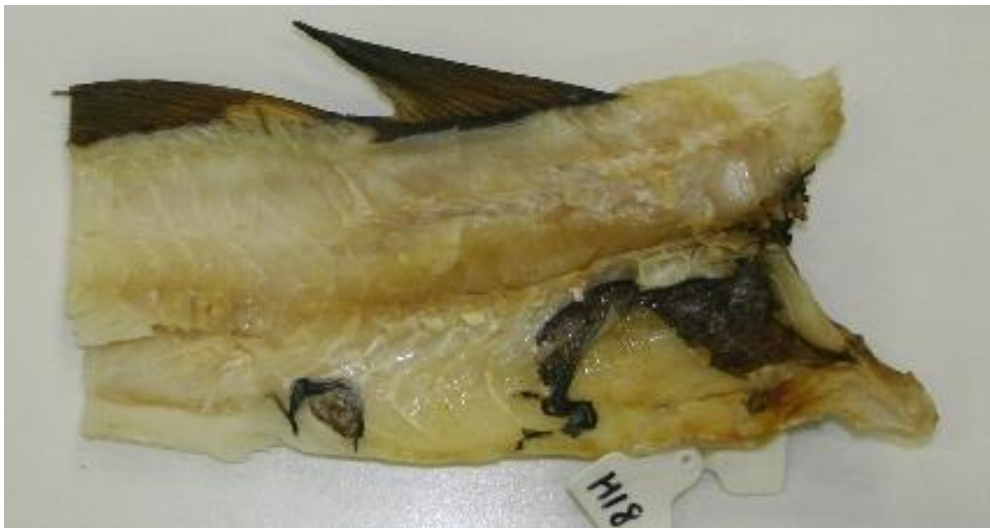
Figur 8 Feilfri fisk (H18)

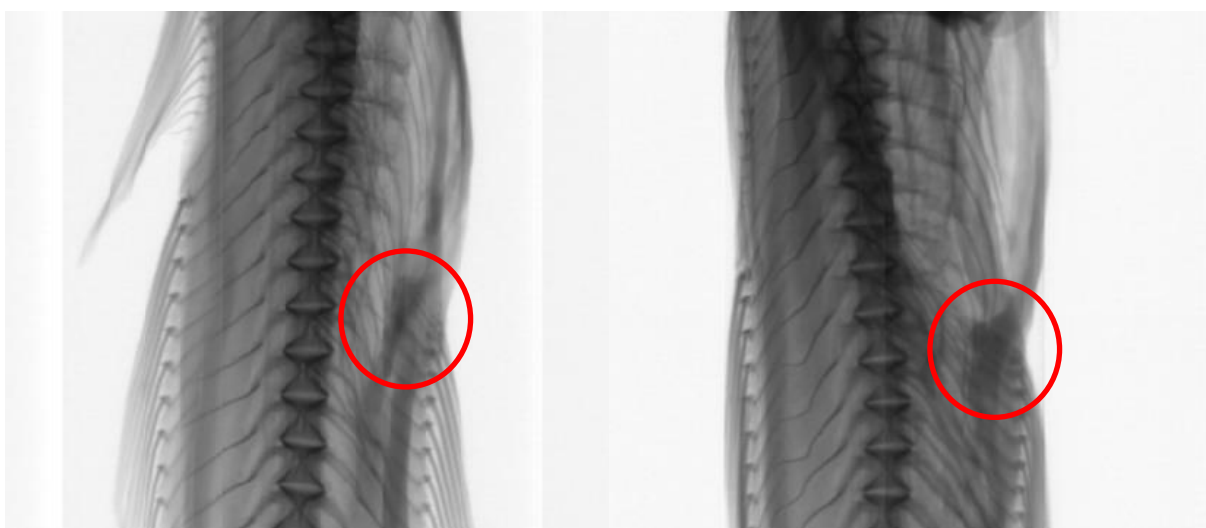
Mucoso Mucoso er et fenomen som kan være vanskelig å påvise. Vi hadde en hypotese om at områder med mucoso hadde en annen tetthet en resten av tørrfisk. Dette ser ut til å stemme. I Figur 11 vises røntgenbilder av to tørrfisk med mucoso i gattområdet. Tørrfisk i bildet til venstre hadde svak mucoso i gattet, mens tørrfisk til høyre hadde kraftig mucoso.

Figur 11 Utsnitt av to røntgenbilder fra to ulike tørrfisk med mucoso i gattområdet

I begge bildene i Figur 3 fremkommer mucoso som et mørkere felt i gattområdet. Når det gjelder mucoso i nakken og langs ryggbeinet klarte vi ikke å påvise noe i røntgenbildene. Hvorvidt det er mulig å påvise mucoso i disse områdene er derfor usikkert, men et større forsøk vil kunne avdekke dette.

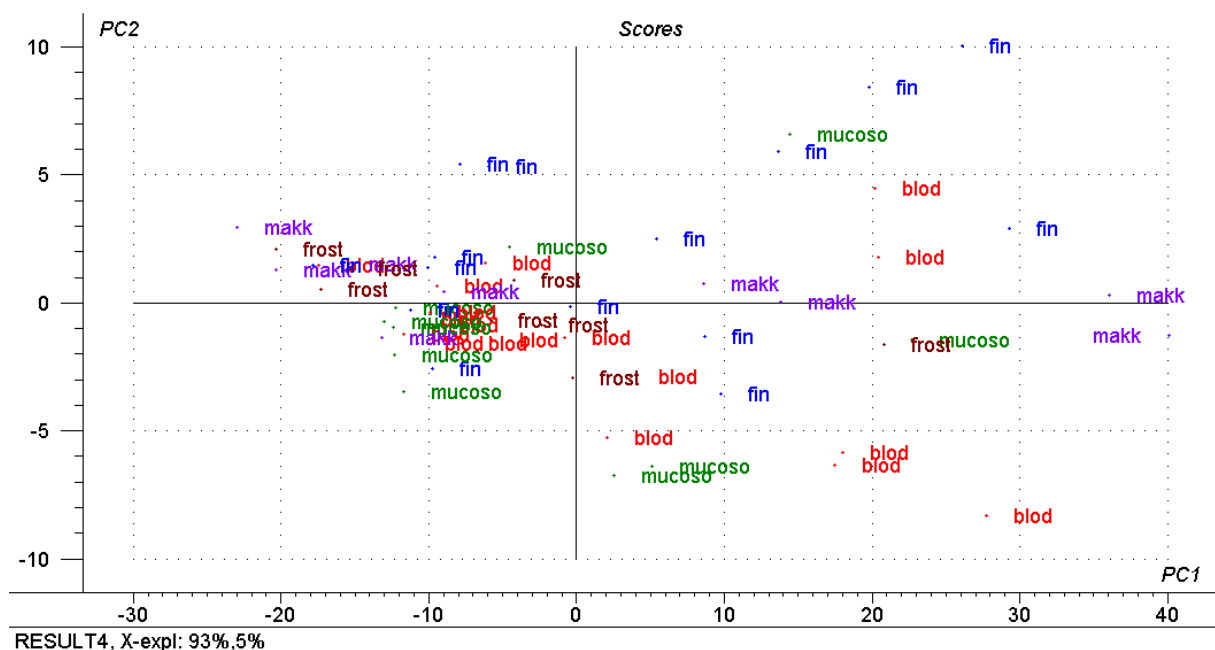
Transmisjonsmålingene med nåleprobene ble dominert av spekteret fra Xenonlampa. Ved analyse av transmisjonsspektrene var det ikke mulig å se grupperinger av data som funksjon av kvalitetsfeil på fisken. Figur 21 viser score plot fra en PCA analyse av transmisjonsmålinger i ved ryggbeinet og i gattet på fisken. Fra dette score plottet er det ikke mulig å se gruppering av måledata som funksjon av kvalitetsfeil.

Figur 21 Score plot fra PCA på transmisjonsdata. Målepunkt for nåleproben: ved ryggbeinet og i gattet. Målereferansen er sensorisk evaluering av den utvanna fisken

En mulig årsak til at vi ikke får relevant informasjon fra disse målingene kan være at den fiberoptiske proben som benyttes er for liten. Når proben ser kun et lite utsnitt av fisken er det vanskelig å vite sikkert at måleområdet som ble valgt korresponderer til feilklassifiseringen som er angitt for dette området. Dette problemet kan løses ved bruk av en større måleprobe.
