NY FLÅSNURPE FOR RINGNOTFLÅTEN.

FORSØK MED FORSKJELLIGE UTFORMINGER OG
RIGGINGER AV FLÅSNURPE FOR RINGNOT.

Jostein Saltskår, Bjørnar Isaksen, og Aud Vold

Sluttrapport til Fiskeri- og havbruksnæringens forskningsfond FHF
Bergen 21.06.2013

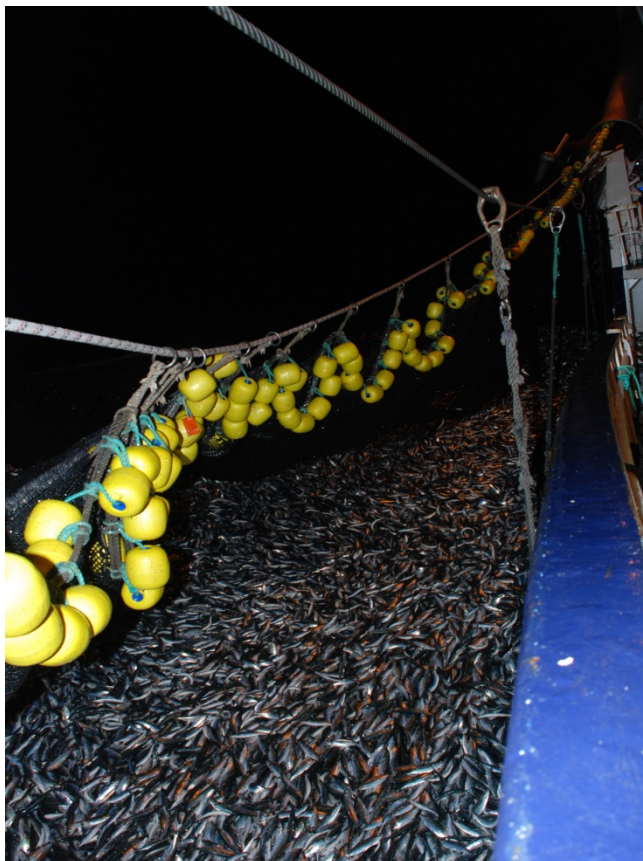
Bilde 2. Flåsnurpe med flåtelne som henger i bukter under flåsnurpa.

Flåsnurpa går vanligvis gjennom ringer som enten er festet til flåtelna med enkelt tau eller gjennom en form for hanefot (figur 1) Uavhengig av opphengsmetode og lengde på opphengstauene, så vil flåen bli hengende i bukter under flåsnurpa (bilde 2.) Siden selve flåtelna er slakk og henger i bukter, så er det flåsnurpa som tar hovedtyngden av kastet, og da sammen med grunntelna. Ved store tunge kast er det ofte vanskelig å få strammet opp flåsnurpa tilstrekkelig til at alt av flåtelne blir løftet opp av vannet. I dårlig vær og spesielt med store tunge kast, så hender det ofte at flåen (som henger i slakke bukter under flåsnurpa), dukker ned i vannmassene hver gang fartøyer ruller mot styrbord. Vekten av fangsten drar flåtelna ned i sjøen og fisk som ligger og flyter rett inn forbi i nota, vaskes ut i åpen sjø.

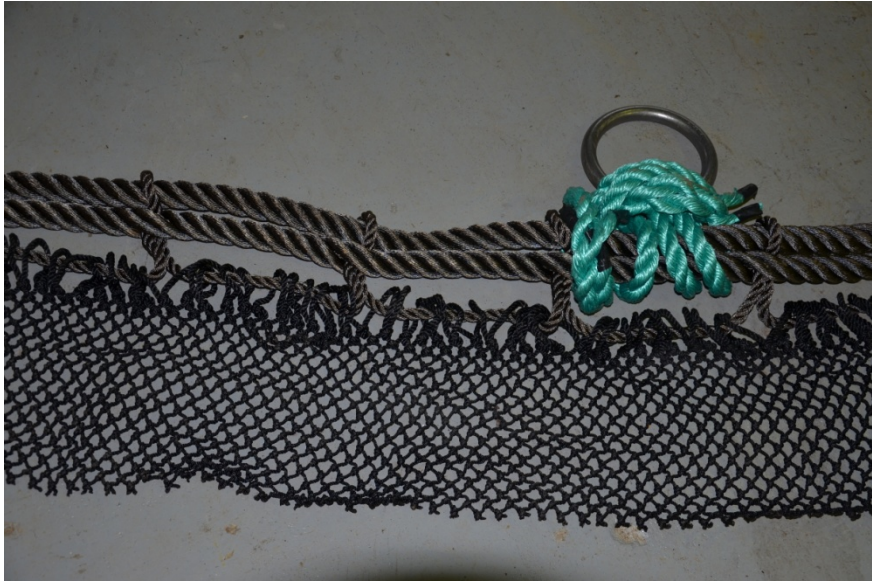
Bilde 3. "Skjørt" med garnering, telner og ringer for ny flåsnurpe.

For å hindre at fisk vaskes ut av nota ble det lansert en ide hvor et nytt "skjørt" (Bilde 3) med garnering, telner og ringer for flåsnurpe monteres nede på notveggen og ca 1,5 meter under flåen (figur 1 og 2). Garneringen monteres mot notvegg, maske mot maske. I og med at den nye garneringen "tar tak" i notlinet under selve flåtelna, blir mye av tyngden fra fisken i nota liggende på denne anordningen og på den nye flåsnurpa som går gjennom ringene på garneringen. Notlinet mellom denne garneringen og flåtelna blir delvis slakt, og ved hjelp av den gamle flåsnurpa som er festet i flåtelna, blir det mulig å løfte opp linet og flåtelna slik at det dannes et gjerde med lin over vannflaten som illustrert i figur 1 og 3.

Den nye garneringen som monteres nede på notveggen er produsert i 36 omfar PES-nett (nr 40 tråd) som igjen er felt på 2x28 m/m PES-tau (Bilde 3). Høyde på garneringen er 9 1/2 masker (= ca 30 cm). I første og andre generasjons flåsnurpe maskes garnering på den nye flåsnurpe fast i notveggen, maske for maske. Lengde på flåsnurpa er 21.8 meter.

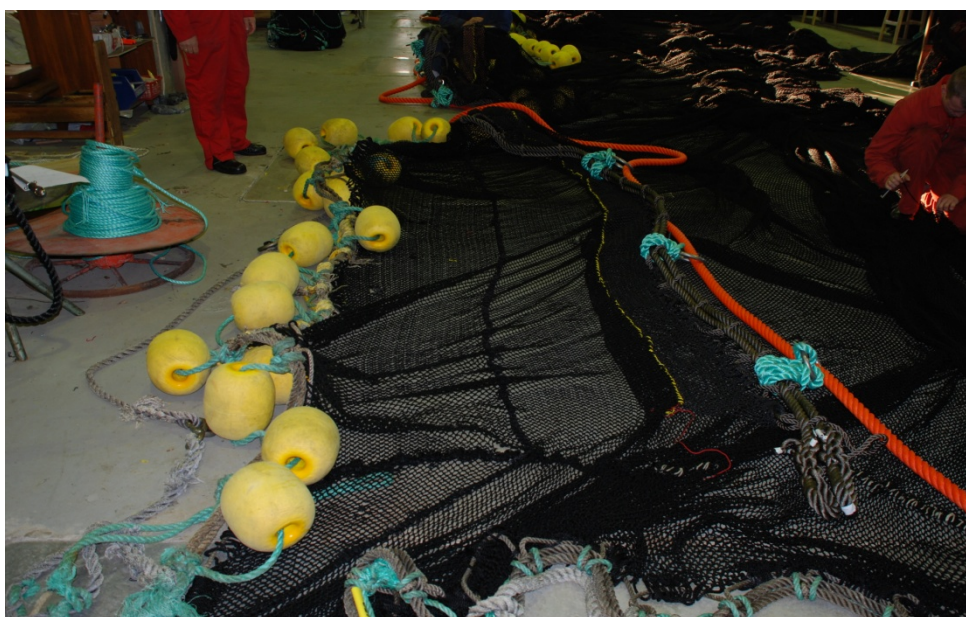
Bilde 4. Garnering med ny flåsnurpe (rød) montert i nota til M/S ”Sjarmør.

Tidlig høst 2012 meldte kystnotfartøyet M/S ”Sjarmør” sin interesse for å teste flåsnurpe versjon II. Prosjektet finansierte nok en garnering med telne, ringer og tau, og dette ble montert på Selstad AS, Sotra, (bilde 4).

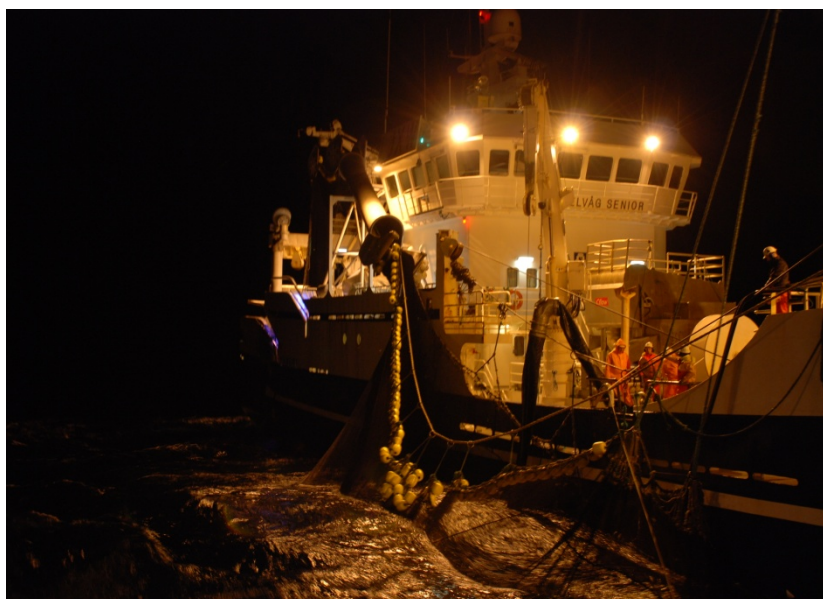
Bilde 5. Ordinær flåsnurpe hvor flåtelna henger i slakke bukter. Et "skjørt" mellom telne og flåsnurpe ville effektivt hindret tap av fisk mellom flåtelna og flåsnurpa.

På slutten av dette toktet ble det foretatt overpumping av sild fra annet fartøy (bilde 5). Mens pumpingen foregikk, og da under til dels grov sjø, så vi ganske tydelig at den ordinære flåsnurpa på dette fartøyet sjelden dukket ned i vannmassene. Flåtelna som hang i bukter under flåsnurpa forsvant derimot ofte ned sjøen. Dersom det hadde vært lin mellom den ordinære flåsnurpa og flåtelna, så ville dette effektivt ha stoppet ethvert tap av sild ut av not, i alle fall i rommet mellom flåtelne og flåsnurpe.
