# NY FLÅSNURPE FOR RINGNOTFLÅTEN.

FORSØK MED FORSKJELLIGE UTFORMINGER OG  
RIGGINGER AV FLÅSNURPE FOR RINGNOT.

Jostein Saltskår, Bjørnar Isaksen, og Aud Vold

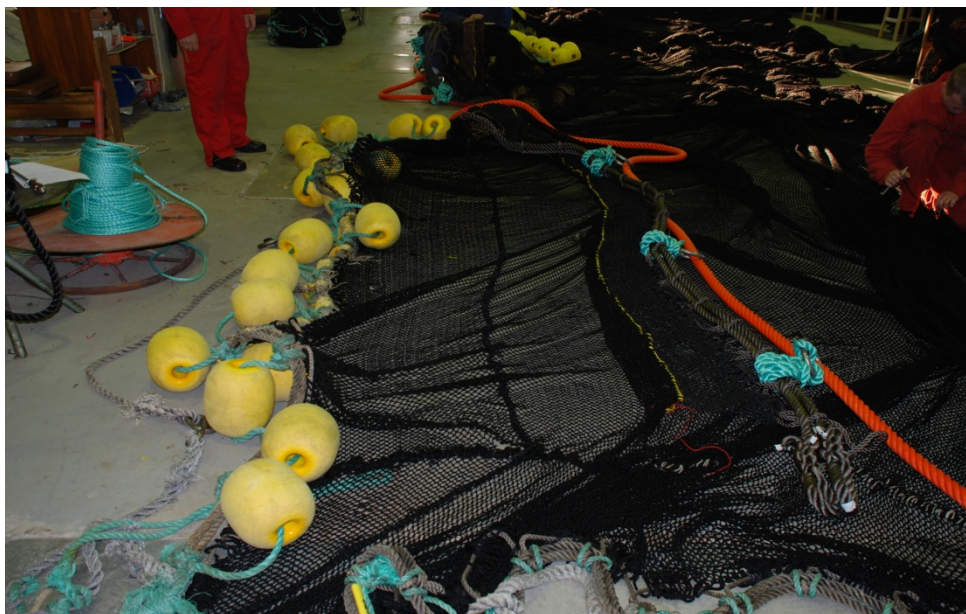
**Bilde 4.** Garnering med ny flåsnurpe (rød) montert i nota til M/S ”Sjarmør.

Tidlig høst 2012 meldte kystnotfartøyet M/S ”Sjarmør” sin interesse for å teste flåsnurpe versjon II. Prosjektet finansierte nok en garnering med telne, ringer og tau, og dette ble montert på Selstad AS, Sotra, (bilde 4).
