Automatisert landegning for kystlineflåten: Hovedprosjekt

Del 1

RAPPORTNR
A25762

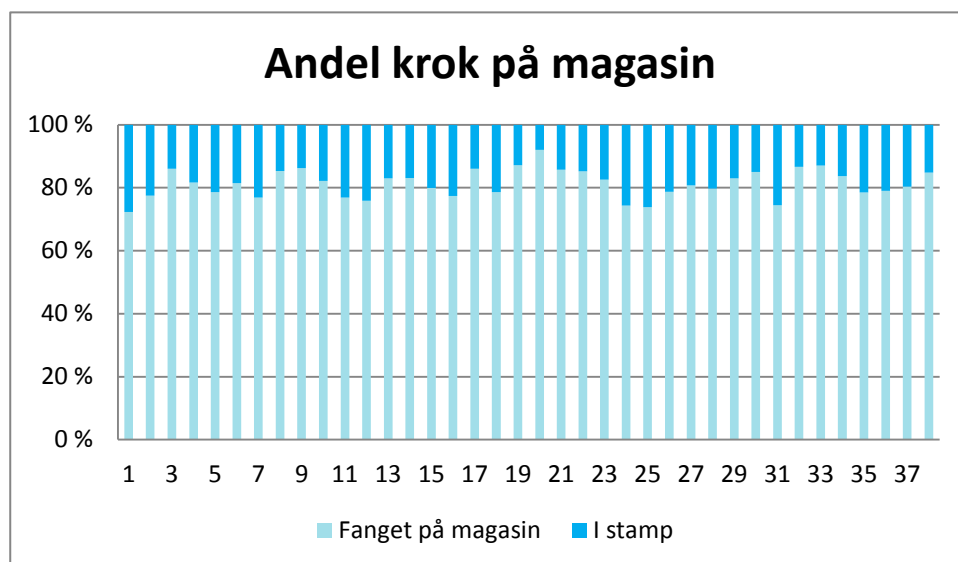
Samlet sett var det en gjennomsnittlig oppfangingsgrad på 81,35 %, med en gjennomsnittlig variasjon på 4,4 % mellom stampene (enhet av 300 krok). En grafisk fremstilling er gitt i Figur 2.

Figur 2. Andel oppfanget krok på 38 stamper.

Forskjell mellom kroktyper var marginal, og statistisk testing av data viste ingen signifikante forskjeller ($p < 0,05$).

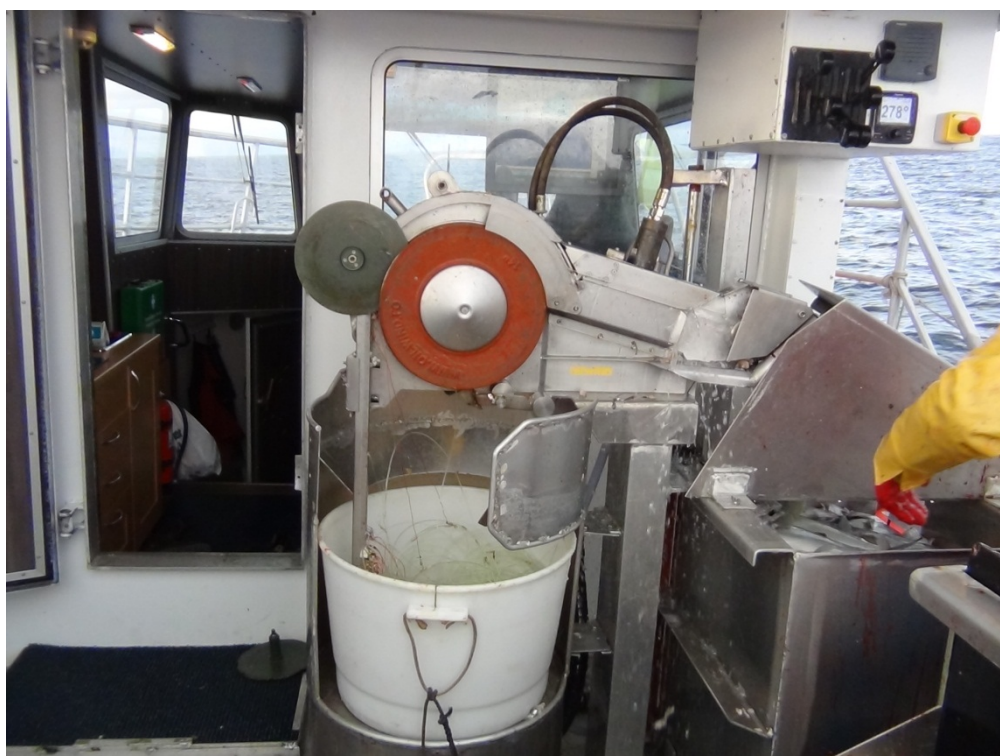
Figur 3. Bilde som viser krok som er kilt fast i starten av magasinet på grunn av agnrester på krok. Dette var særlig et problem med makrell.

En annen problemstilling her er føring av oppfanget krok ned på magasin. Det ble observert at krok ofte hang seg opp i området der magasinet er påkoblet. Dette skyldtes oftest at friksjonen mellom krok og magasin var større enn vekten av krok og forsyn, og kroken kunne gli ned etter at det ble stablet nye krok oppå. Det som skapte mer arbeid for fisker var når det kom ned deformert krok eller krok med agnrester som ikke entret magasinet.

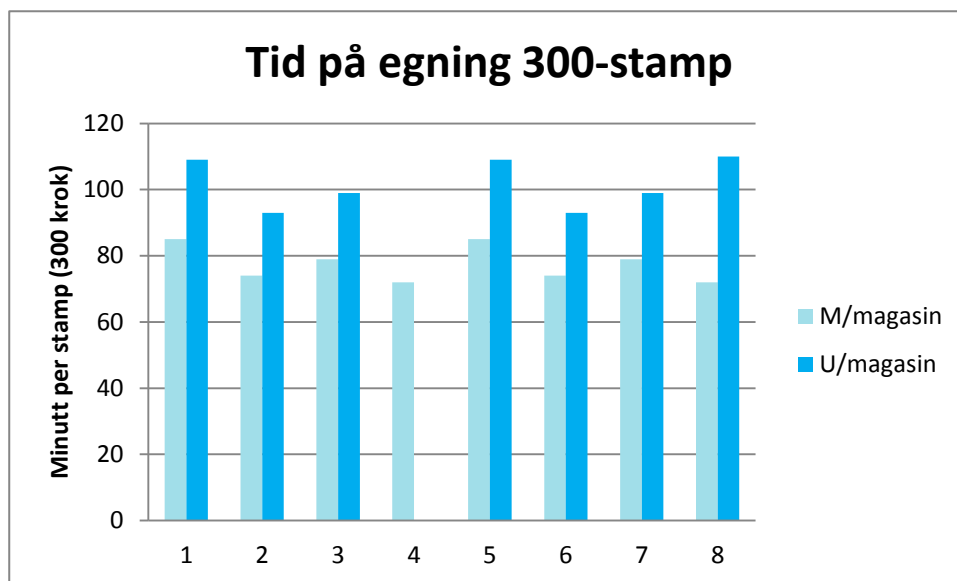
Figur 4. Differanse i tid brukt på å egne magasinert line kontra line dratt ned i stamp. Selv om utvalget er lite (kun 7 sammenlikninger) får vi en sterk signifikans ($p < 0,001$) ved en T-test.

Målingene for denne egneren viser at gjennomsnittlig tid på tradisjonell stamp uten magasin ligger på 102 minutter, mens den ligger på 78 minutter for line på magasin, en differanse på 24 minutter per enhet. Under blåkveitefisket var deformert krok som gled dårlig på magasin et spesielt stort problem. Det er derfor grunn til å tro at resultatene ville vært enda bedre, dvs. tidsbesparelsen ved magasinering enda større, dersom dette ikke hadde vært tilfelle.

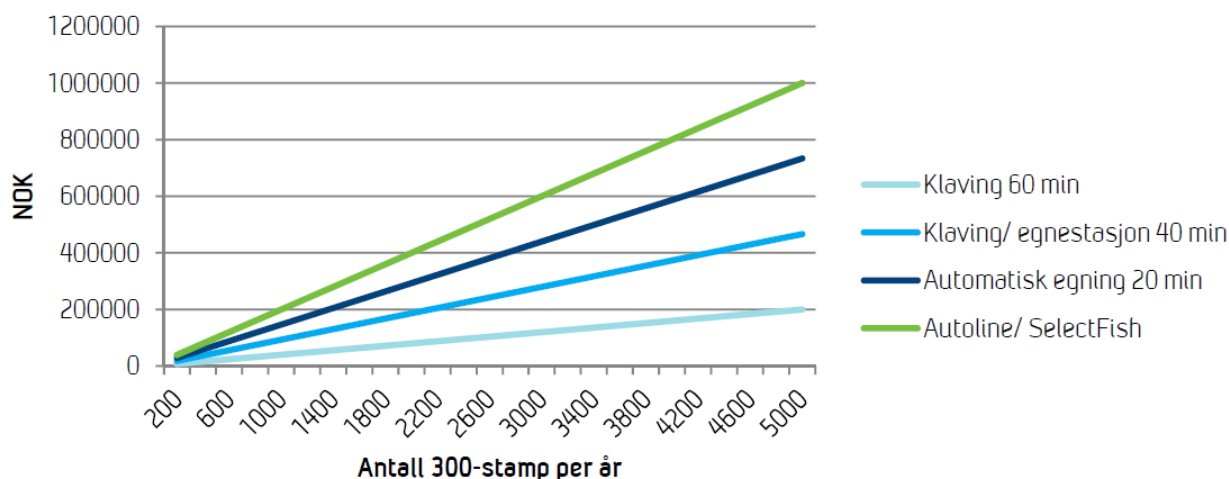
Figur 5. Anslag av potensiell gevinst hentet fra forprosjektet.
