2019:00669 - Åpen

## Kunnskap og metoder for å forebygge rømming

Faglig sluttrapport

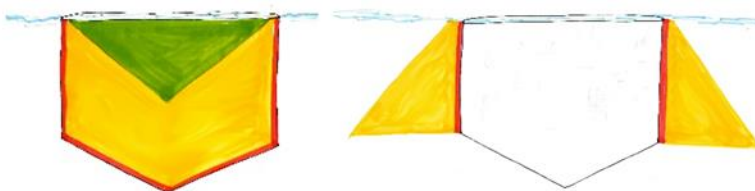
**Figur 8: Forslag til risikoklassifiserte sikkerhetssoner ved not. Øverst: Not og sikkerhetssoner i stille vann. Nederst: Not som deformeres i strøm. (Ill.: Heidi Moe Føre og Cecilie Salomonsen, SINTEF Ocean)**

Bruk av risikoklassifiserte sikkerhetssoner for ekstraustyr i og rundt not kan bidra til å hindre hull i not, og dermed rømming (Figur 9, les mer i Føre et al., 2019).

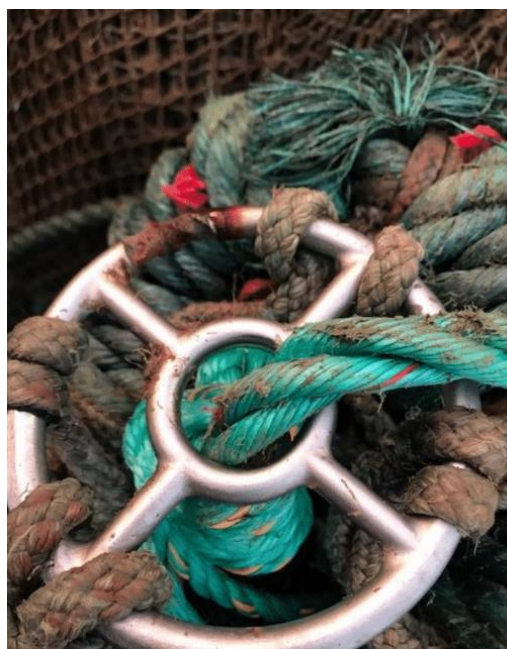
**Figur 9: Slitasje på not fra kjetting i hanefot (venstre) og korrosjon i senterring (høyre).**

Nøter og luseskjørt er hovedsakelig produsert i plastmaterialer, men det er vanligvis en stålring i senter av notbunnen der tauene samles og festes i denne ringen (Figur 9). I tillegg kan det være stålkomponenter i loddssystem og i festepunkt i luseskjørt. I flere tilfeller har man erfart at disse stålkomponentene har rustet (korrodert), og det har oppstått brudd etter kun få måneder i sjøen. Dette til tross for at det er benyttet rustfritt duplexstål med høy styrke. Dette har medført økt risiko for rømming, og har vært medvirkende årsak til rømmingshendelser.

- Kun stålqualiteter med høyt innhold av krom (som superdupleks) er anbefalt for ubeskyttede stålkomponenter som er permanent neddykket eller i skvalpesonen i havbruksanlegg
- Lavlegert stål kan beskyttes med offeranoder og belegg

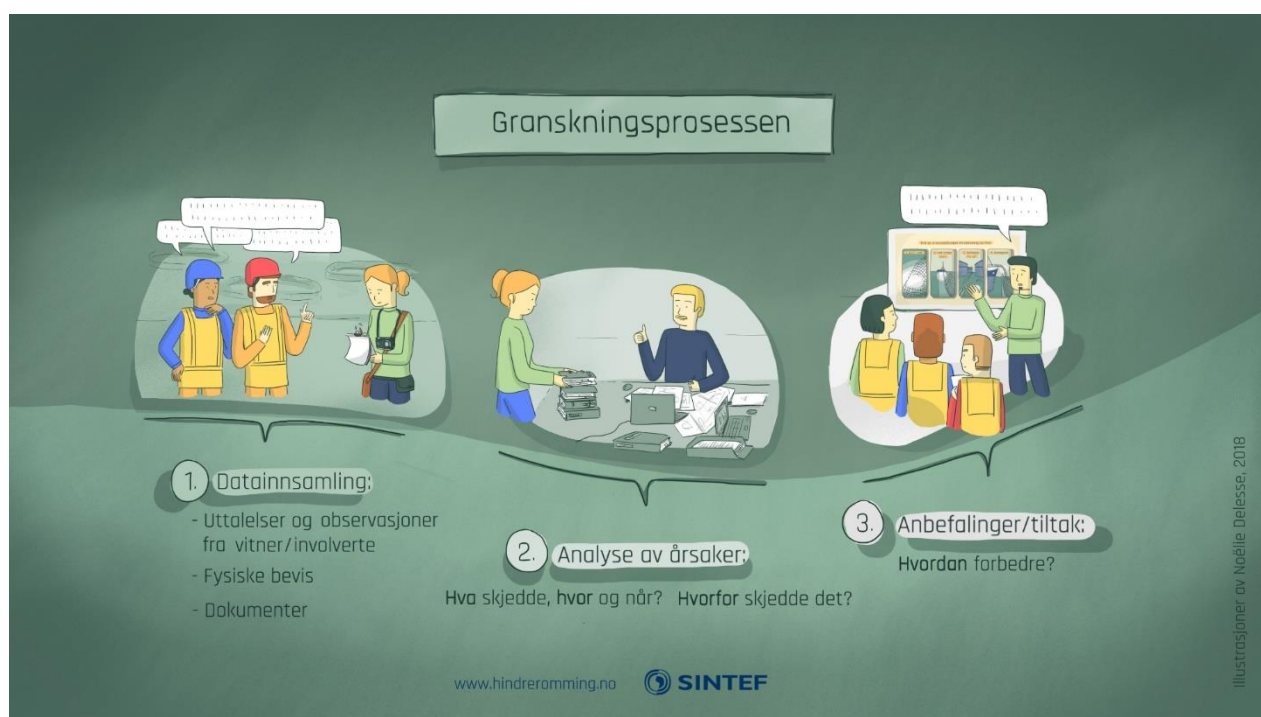
**Figur 10: Ulike faser i en granskning.**
