# Sperro

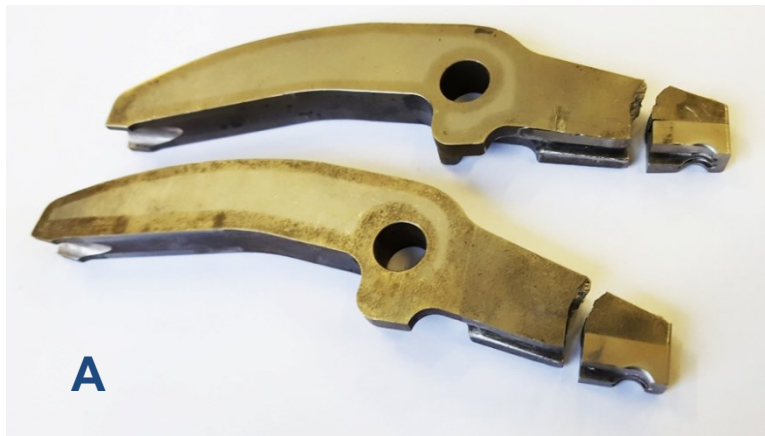
- **Klem-armer, tretthetsbrudd (mulig produksjonsfeil) A**
- **Isolasjonsskive (problemet løst) B**
- **C-ring spøkelse**

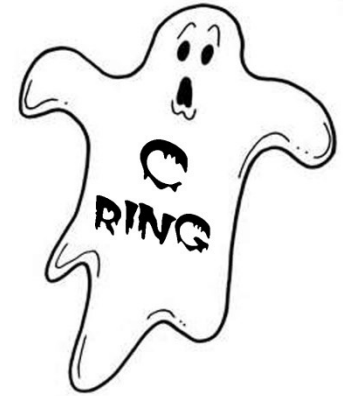
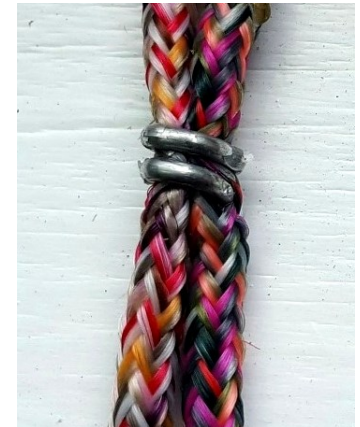
# C-ring spøkelse

- Maskinene og klemverktøyet er identiske
- C-ringene er innenfor spesifikasjonene
- 2 produsenter, 6 produksjonsserier
- Én bestemt serie virker perfekt i en maskin, forårsaker litt rusk i en annen
- Lofoten, Vesterålen og Røst varianter?
