Smoltoffensiven 2007

Ruth Lillian Kjempenes
region Trøndelag

Som utgangspunkt for risikokartleggingen er smoltrømminger delt inn i 5 faser

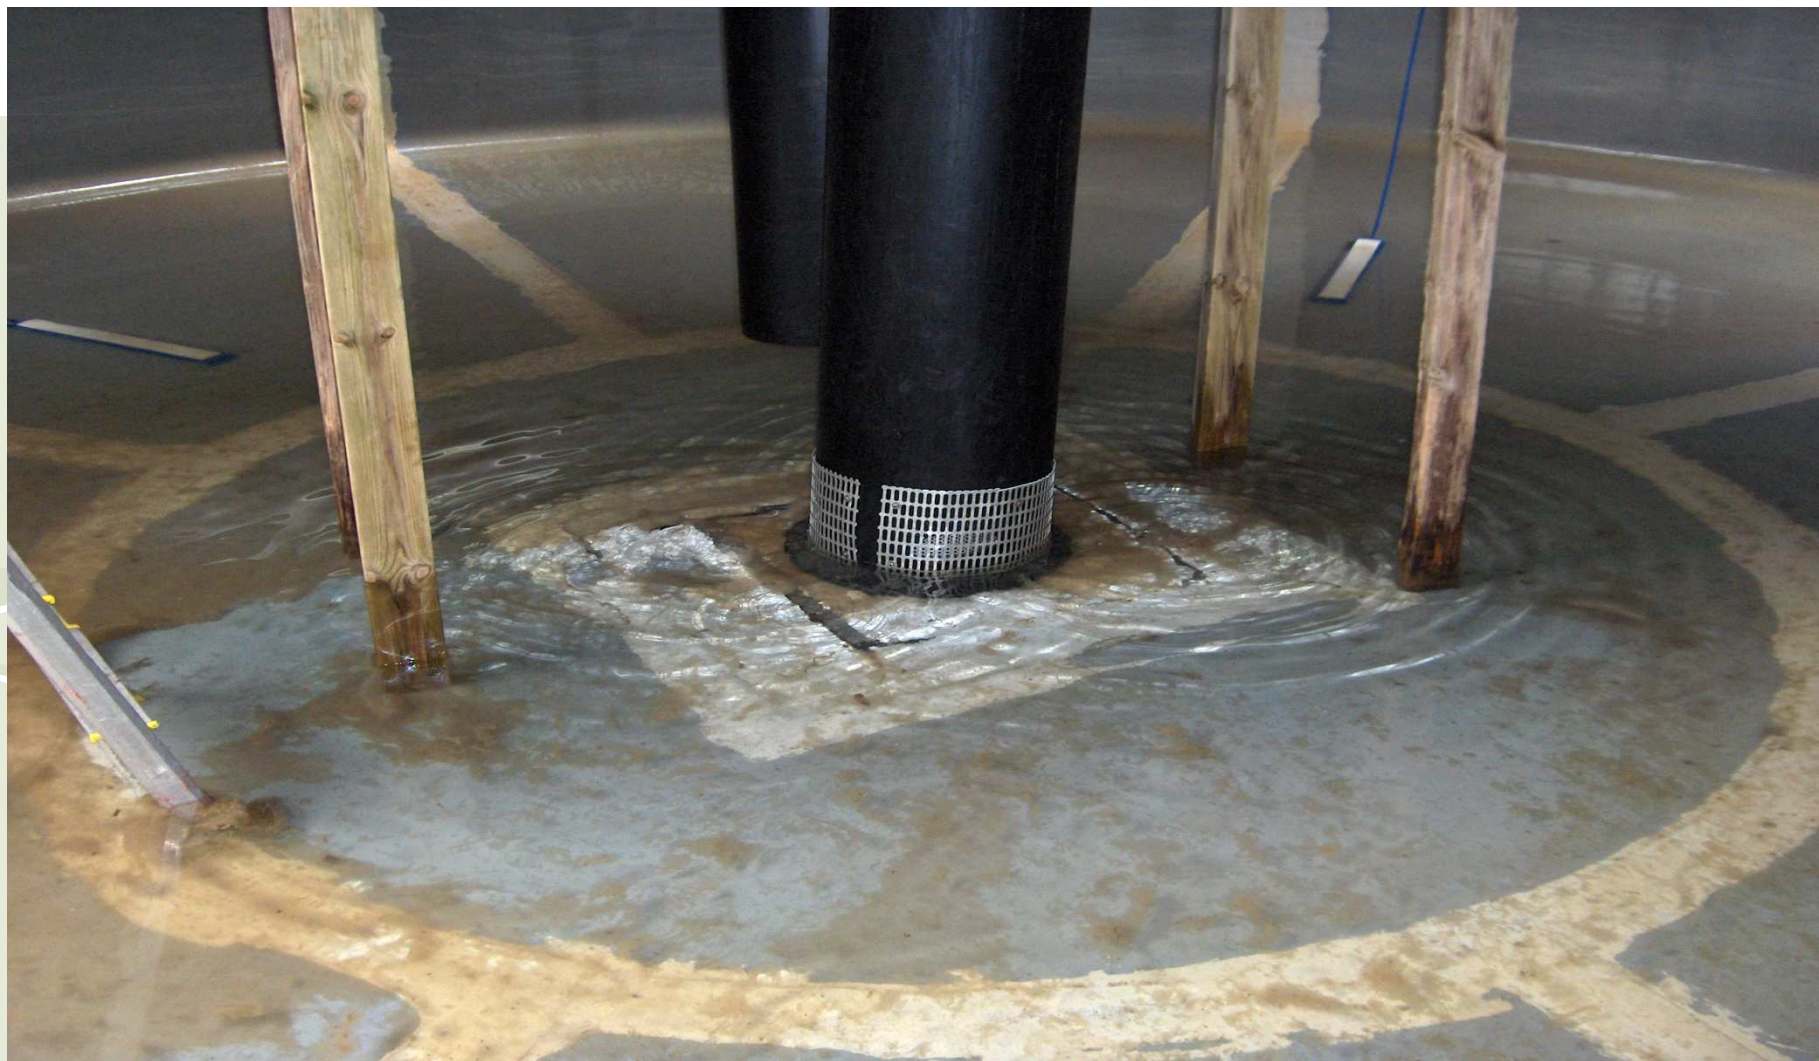
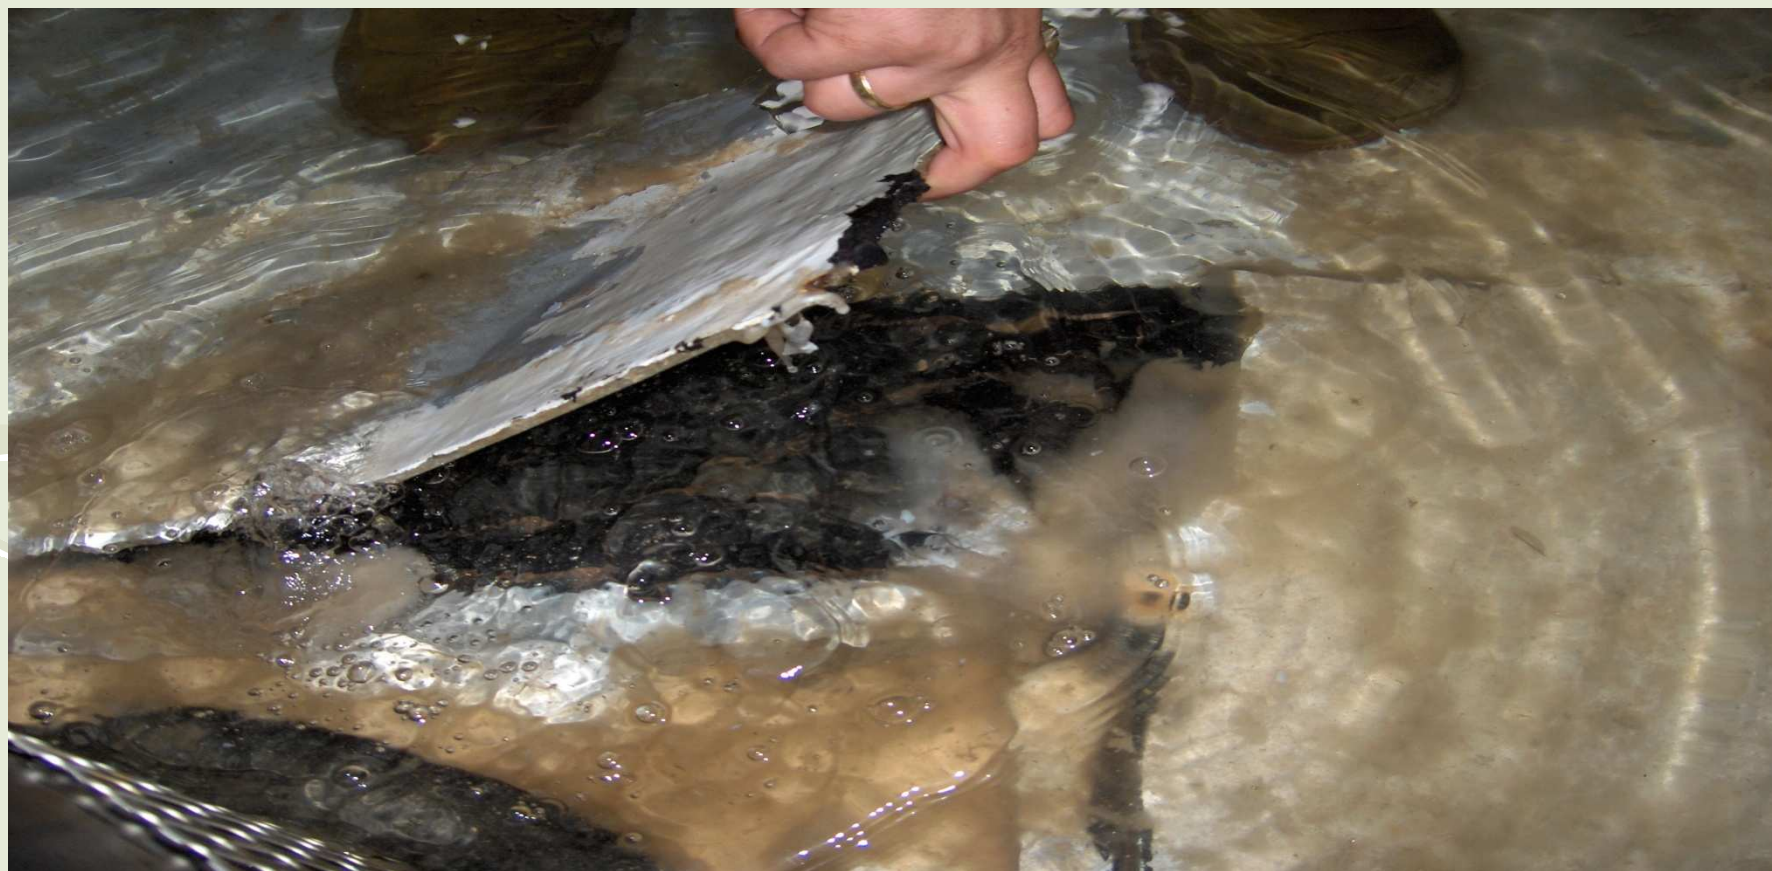
Dimensjonering; - Sil før og etter kollaps

- *Belastning ved tett sil*
- *Forsterking av silflater*
- *Manglende oppgradering av siler ved påbygging av kar*

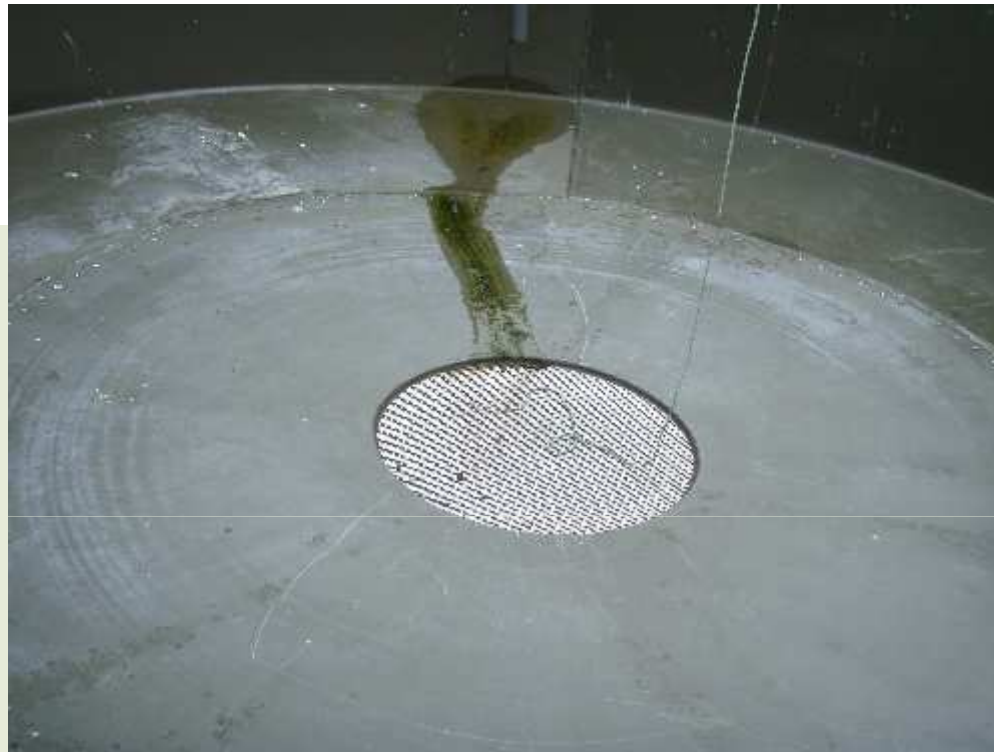
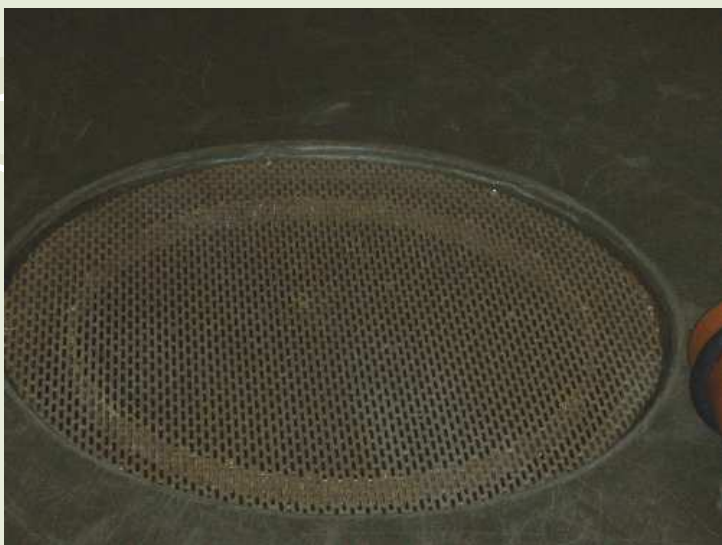
Dimensjonering; -Forsterking under sil

Innfesting; -Nedfelte og fastskrudde eller limte siler

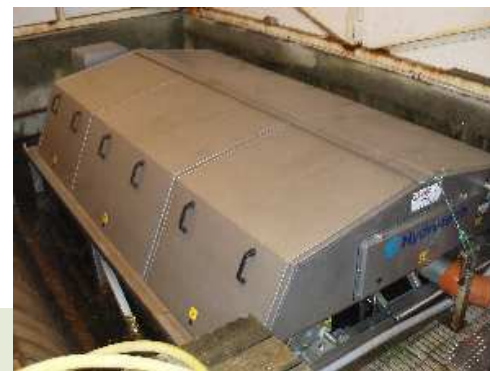
Filter nødvendigvis ikke sperre dersom overfløing er mulig

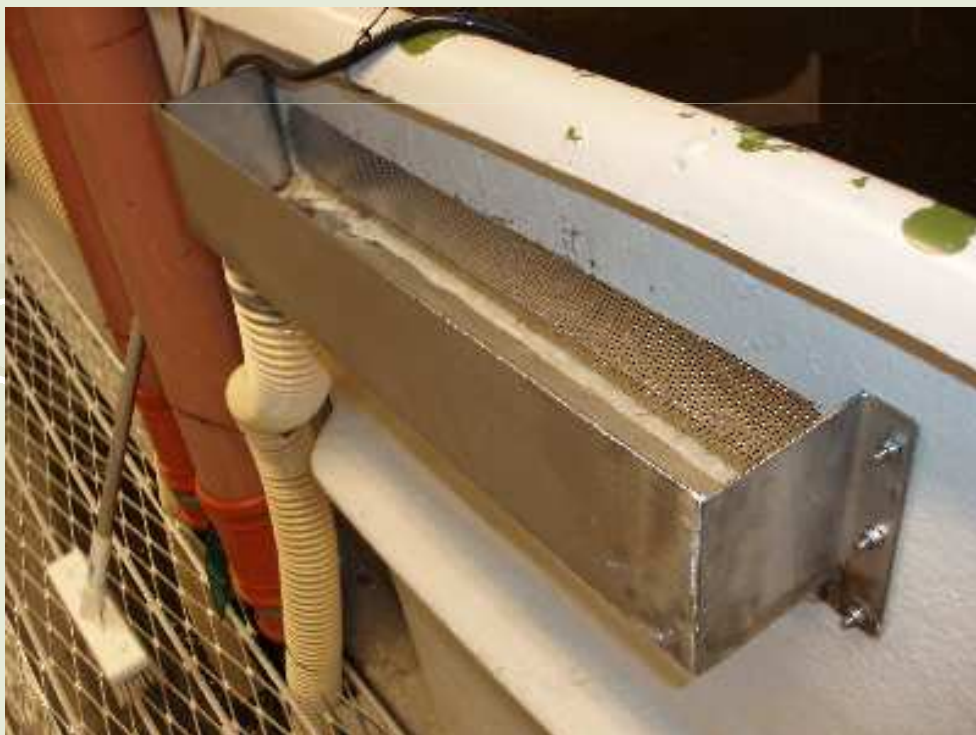
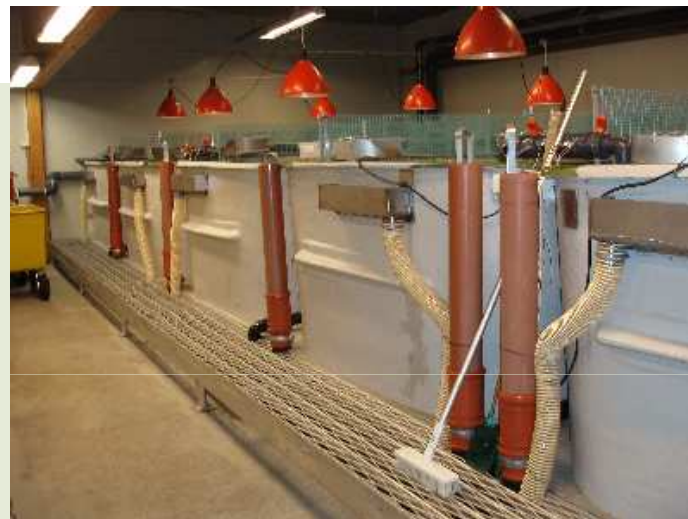
Usikra avløp i gulv

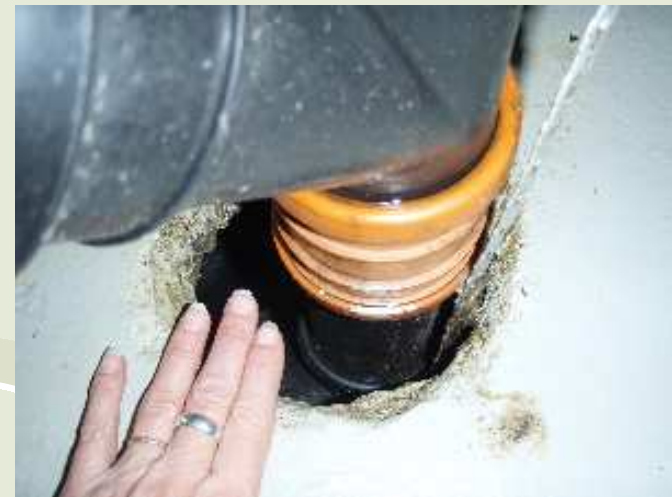
Usikra avløp fordi rist har altfor stor lysåpning i forhold til fiskestørrelse

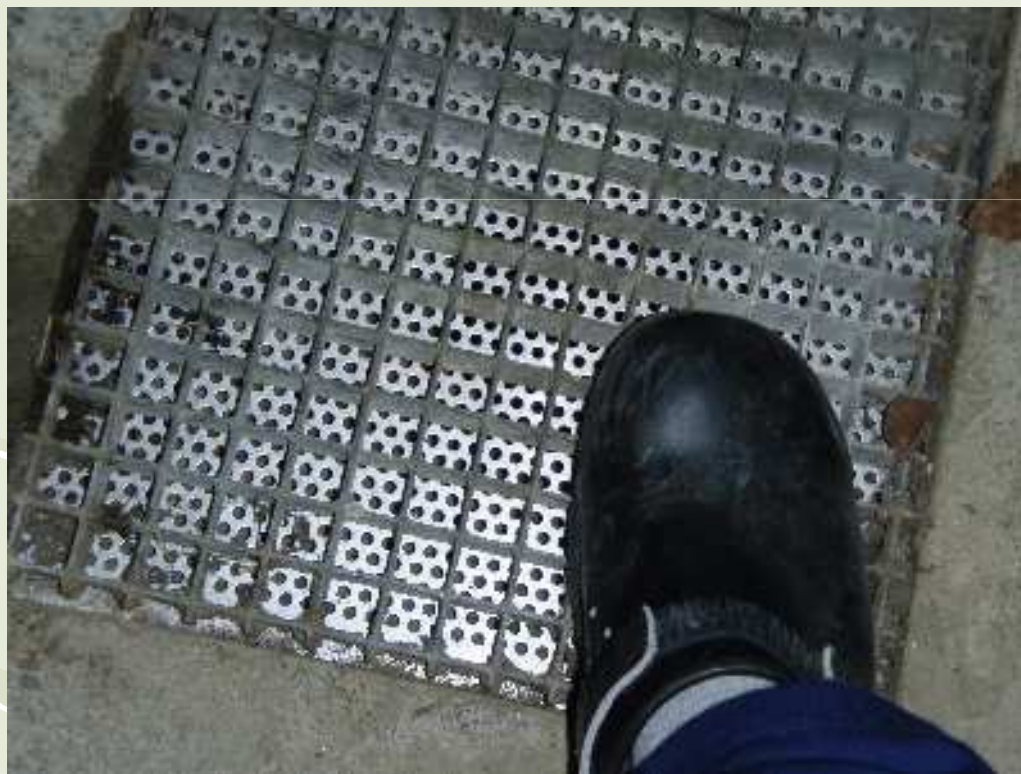
Områdesikring

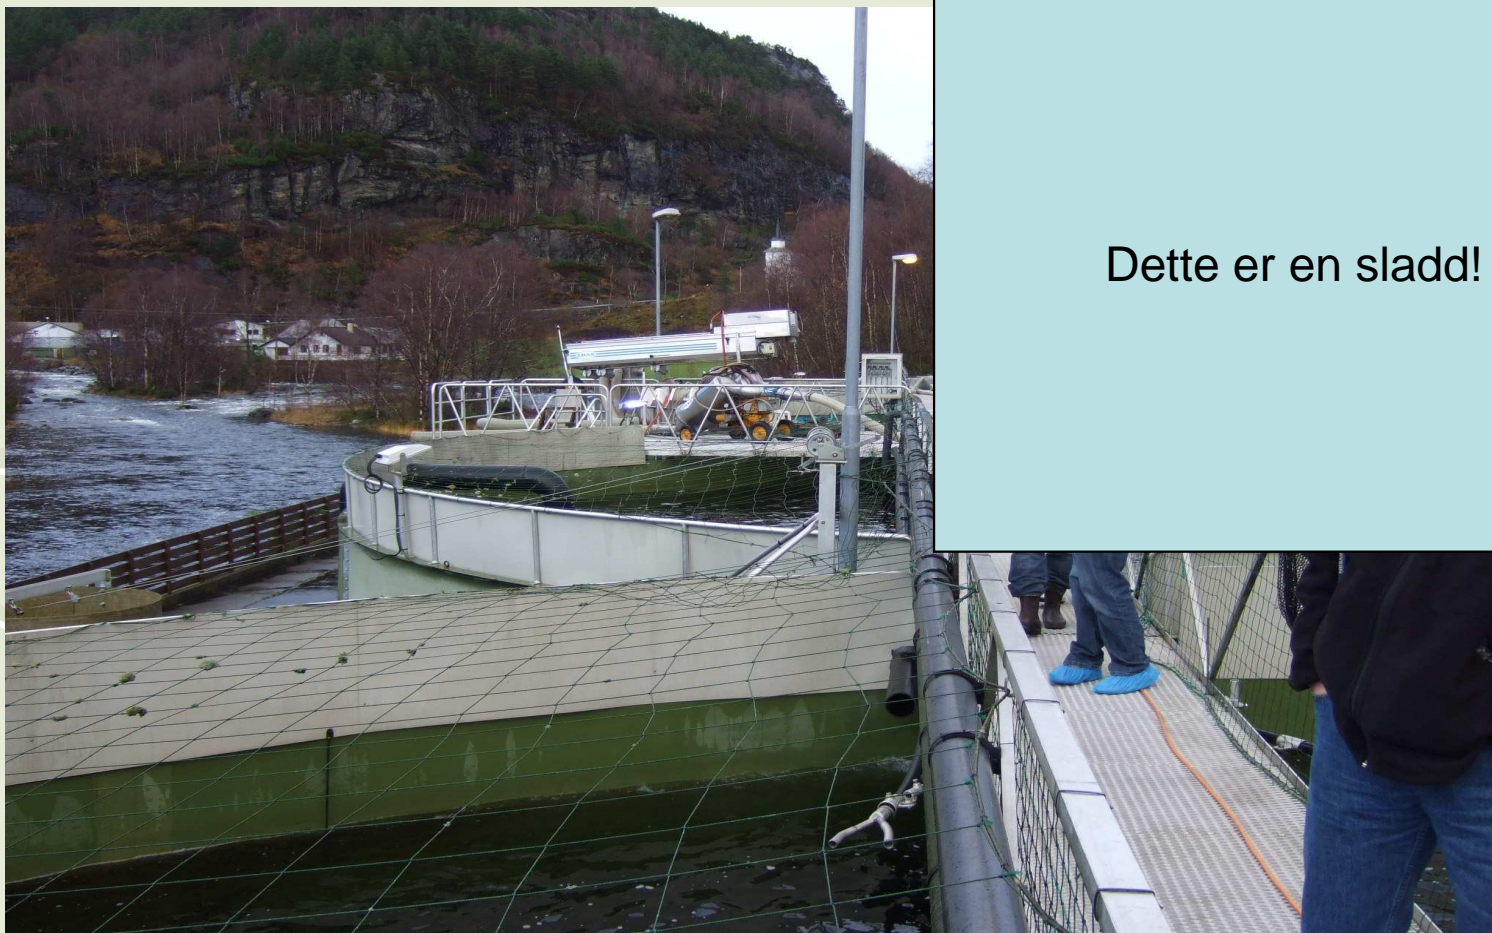
Områdesikring

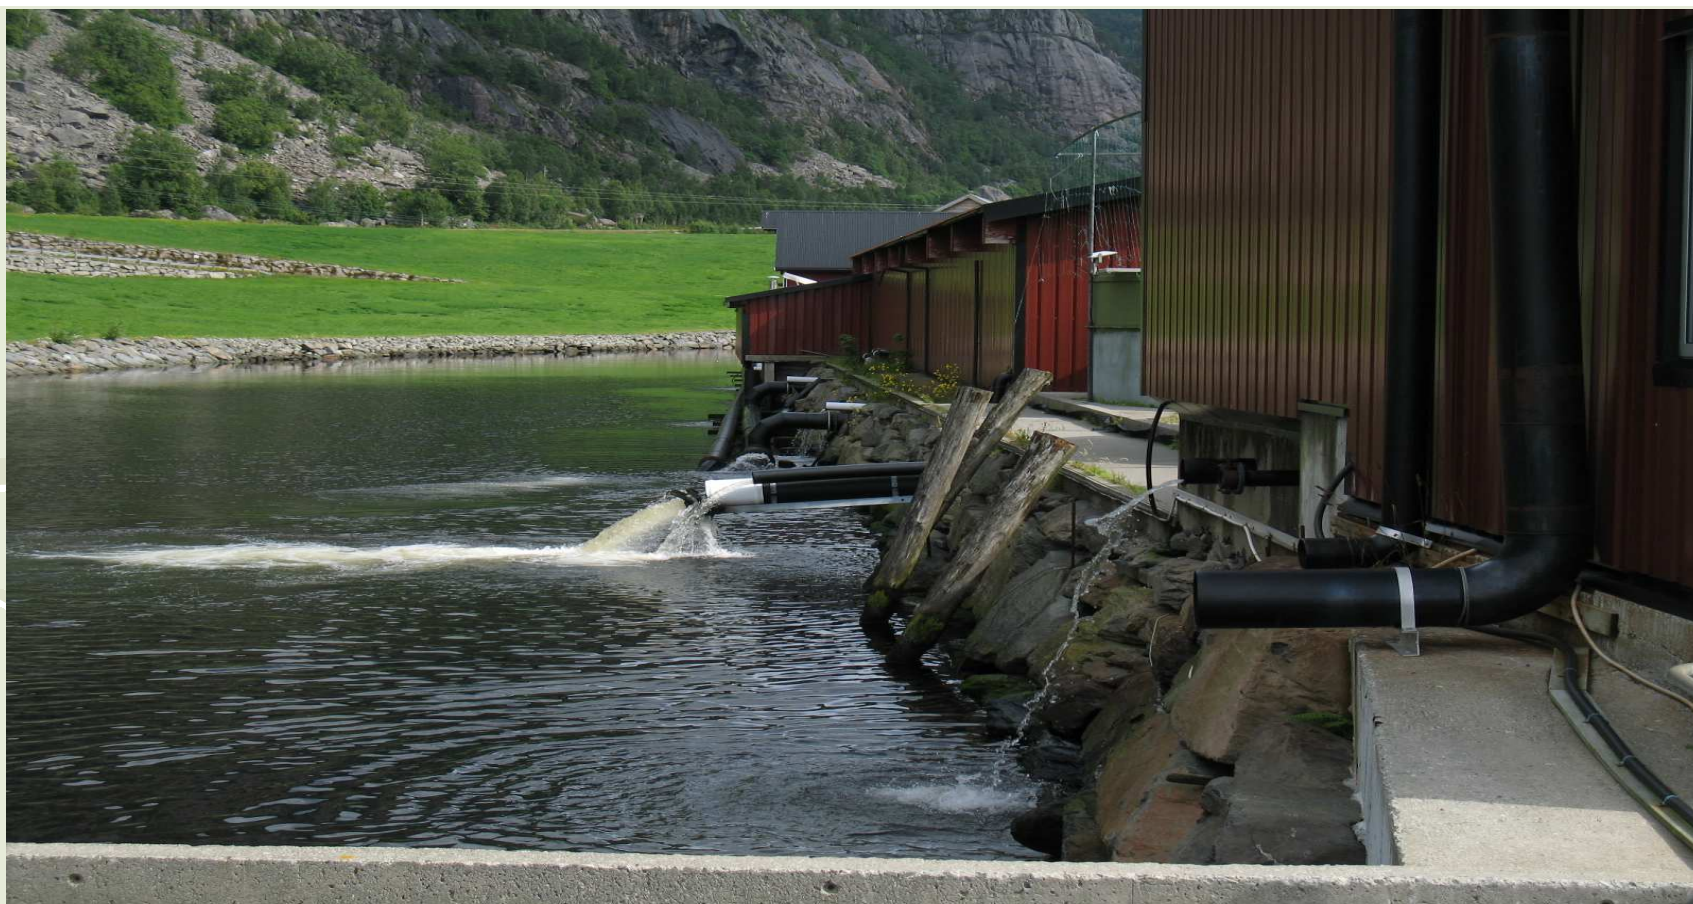
Områdesikring

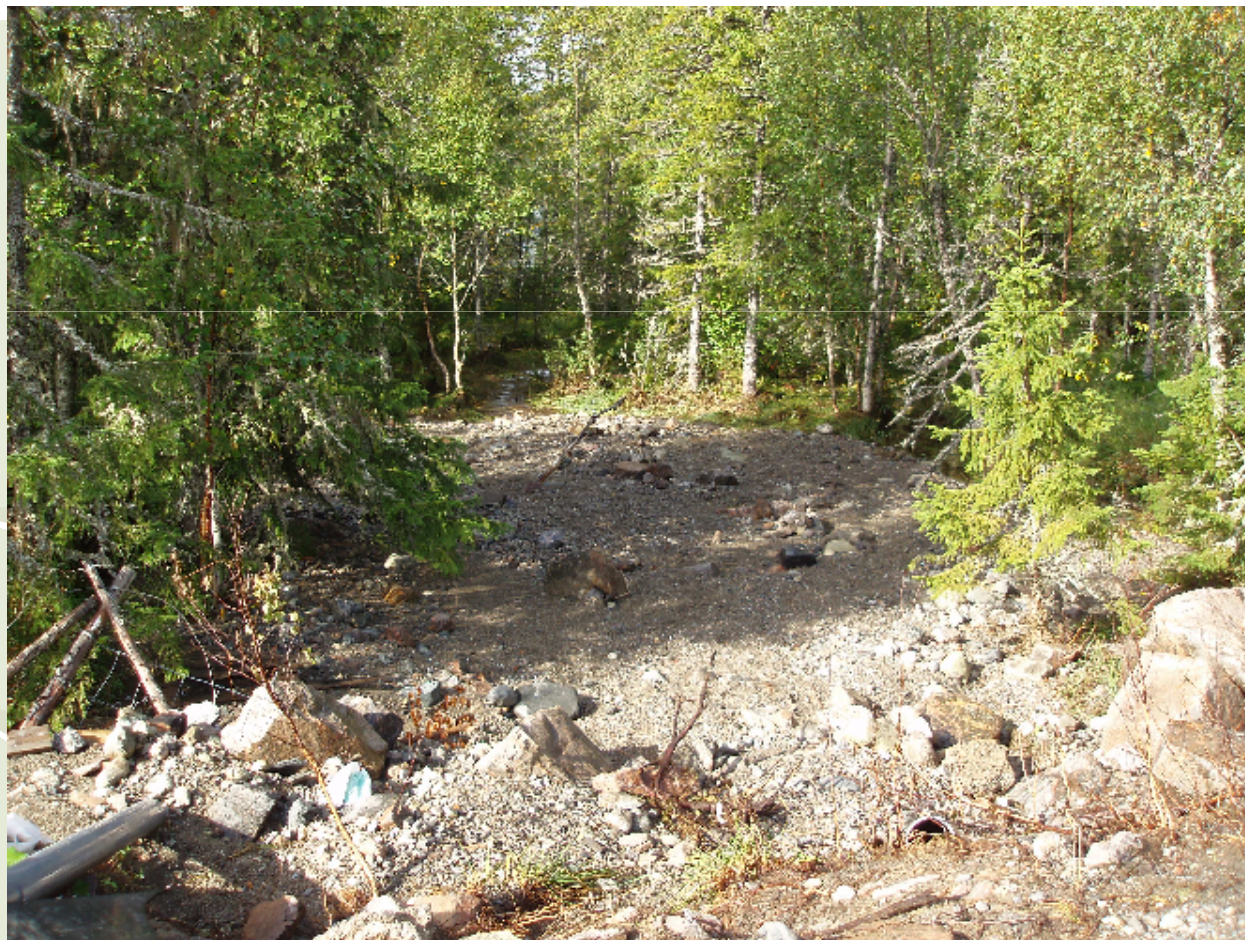
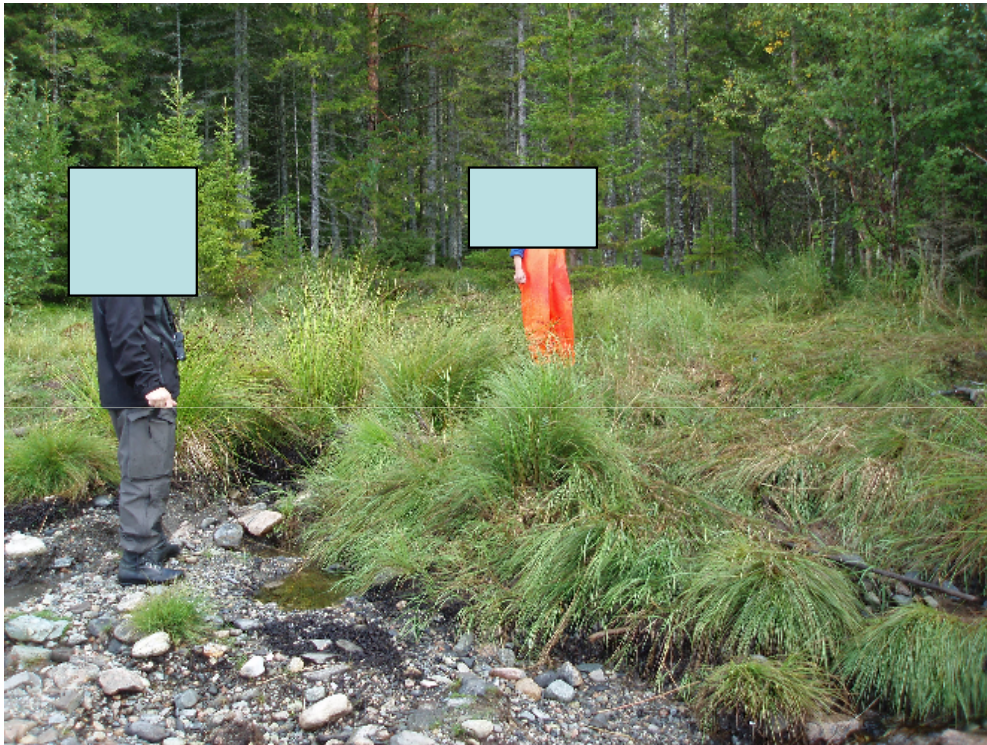
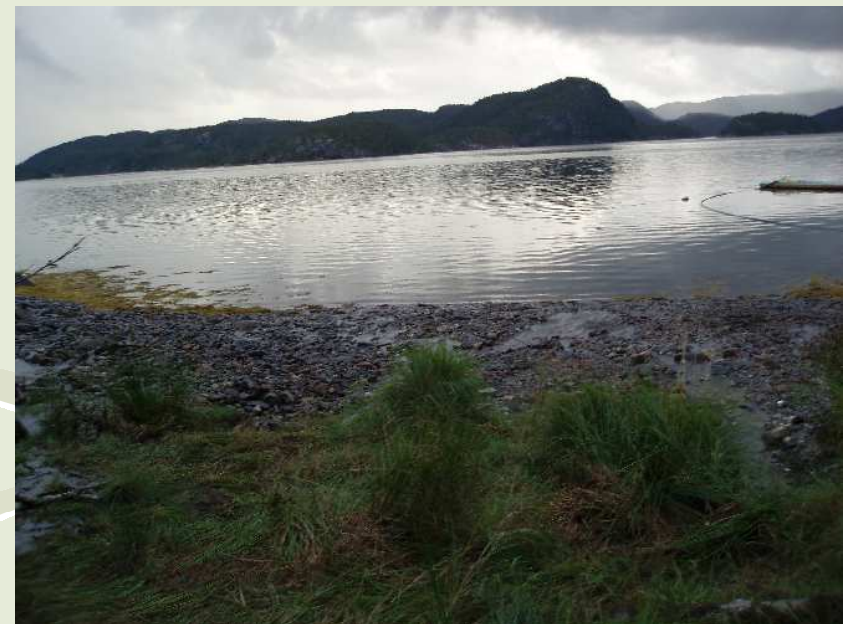
Karbrudd, skade på produksjonsenhet

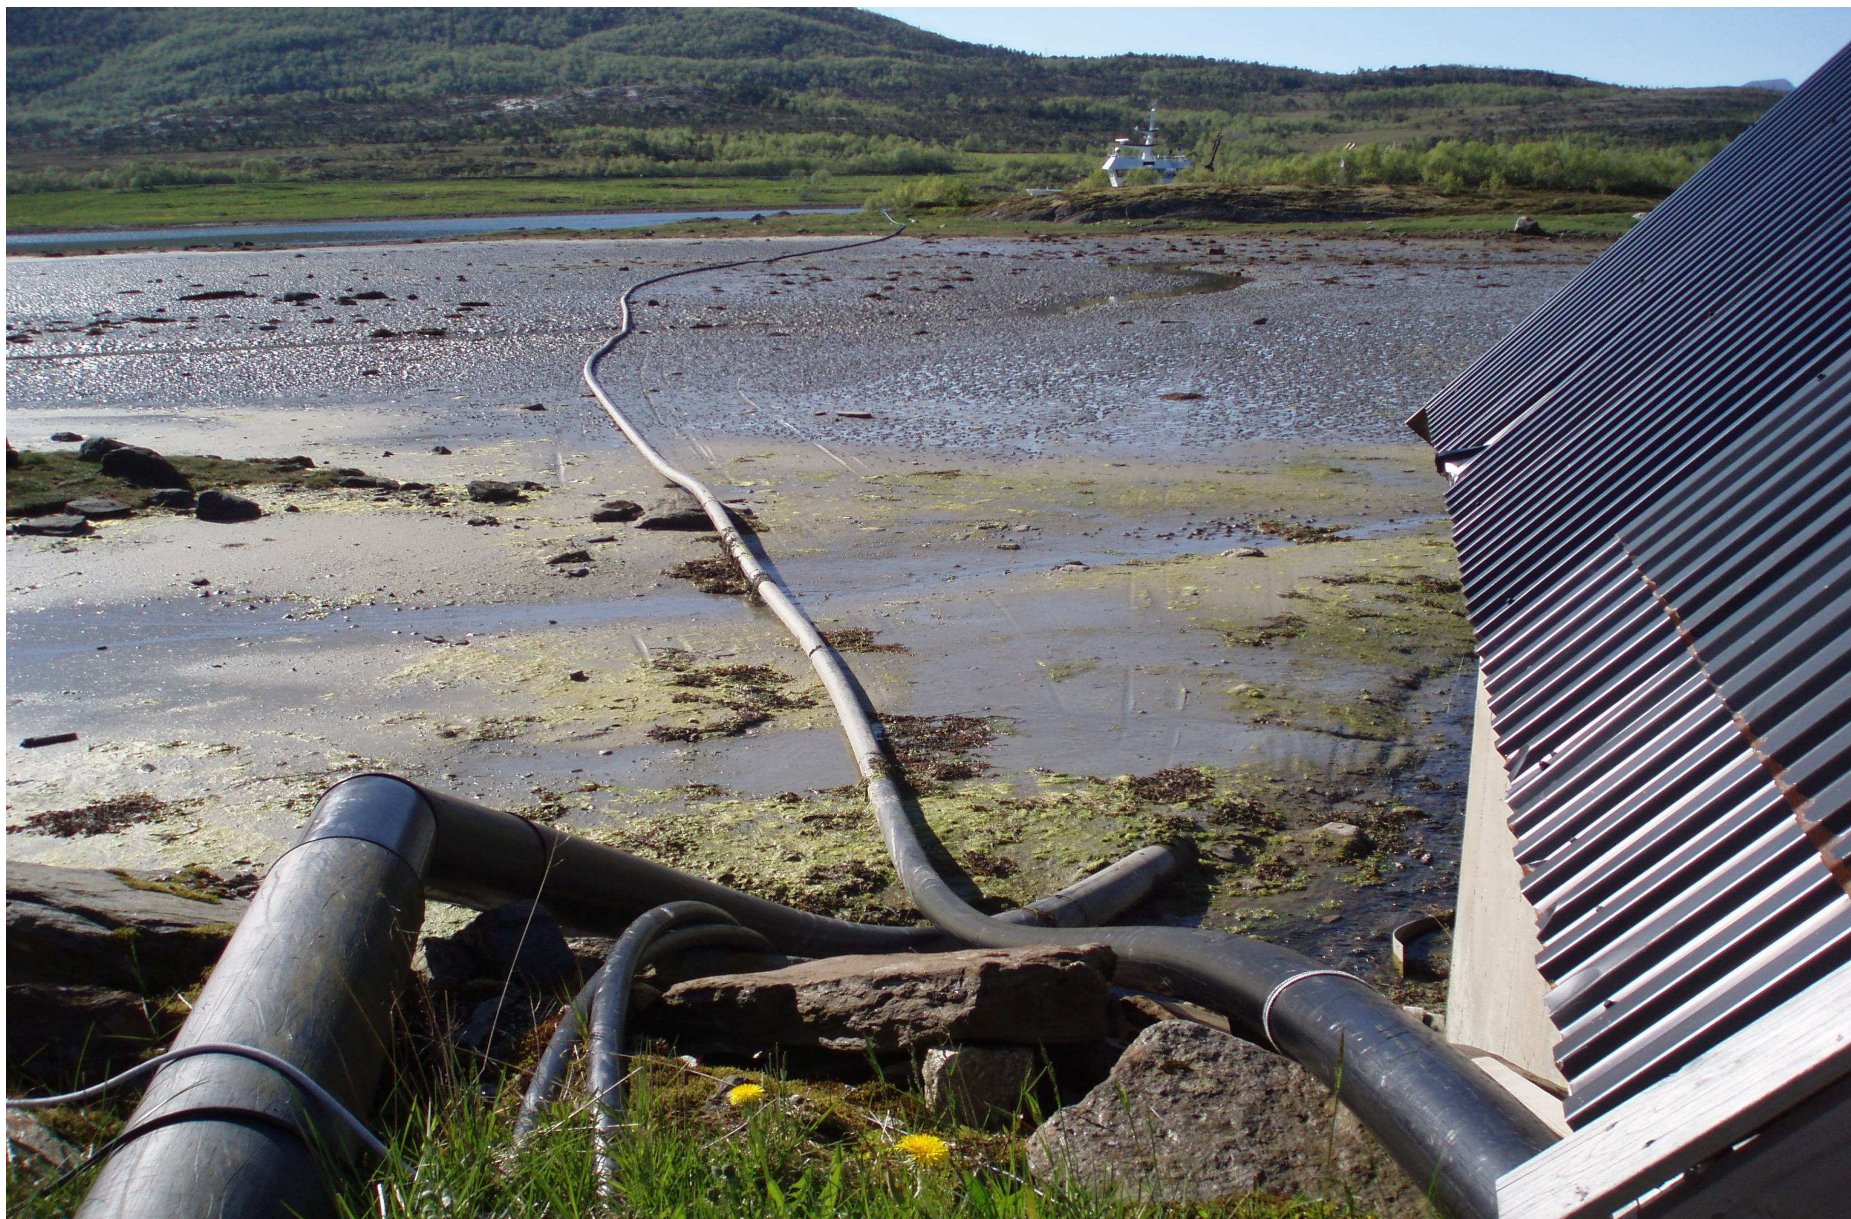
Bilder fra smoltlevering fra settefiskanlegg til brønnbåt

- Settefiskanleggene ligger ofte et godt stykke fra sjøen
- Dårlige bryggeløsninger – stadig større båter = dårlig kombinasjon
- Nødvendig med lange føringsslanger
 - Både faste og fleksible deler
 - Blir ofte slitt, porøse av solen, tilfeldig lagring/oppbevaring
 - Ujevnt underlag, skarpe kanter, høydeforskjeller, liggende i sjøen...
 - Umake dimensjoner – slangeklemmer, tau
 - Mye "Reodor Felgen"
 - Svært varierende grad av tilsyn under pumping – tilsynelatende ikke rutiner for dette (verken hos settefiskprodusent eller brønnbåt)
